# 1. 교 면 포 장

좌광천교(울산) 교면포장 S1

2024년 부산울산선 구조물 정밀안전진단 및 성능평가 용역

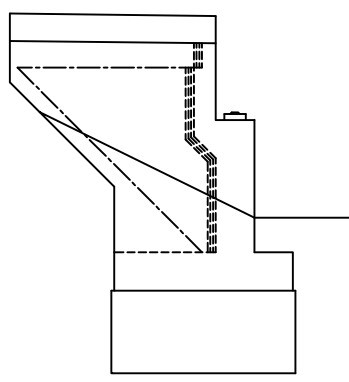
정 면 도

| 교대 | | | | | | | | | | |
|---|---|---|---|---|---|---|---|---|---|---|
| 3 | 구 | 교대 | 균열 | 0.1 | 2.0 | | 2 | m | 4.00 | |
