# 1. 교 면 포 장

용소천교(부산) 교면포장 S1

2024년 부산울산선 구조물 정밀안전진단 및 성능평가 용역

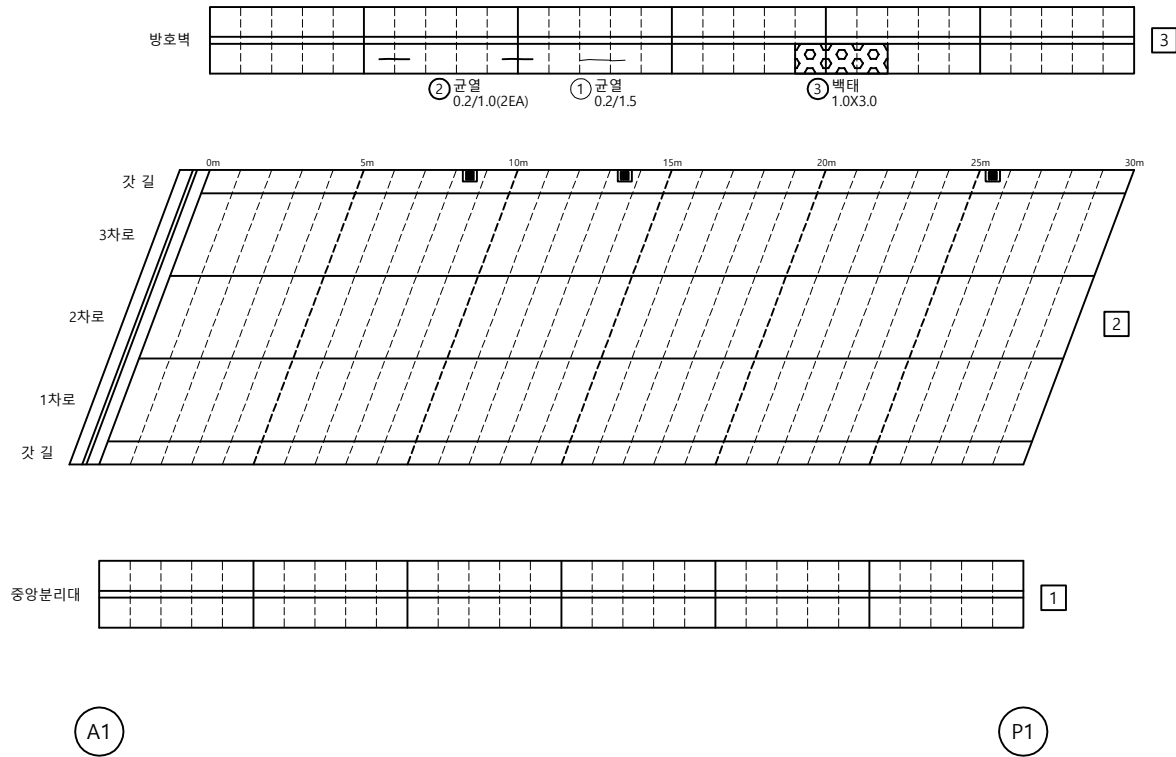
| 번호 | 신/구 | 부재명 | 손 상 현 황 | 손 상 규 모 | | | | | | 비고 |
|---|---|---|---|---|---|---|---|---|---|---|
| 1 | 구 | 방호벽 | 균열 | 0.2 | 1.5 | | 1 | m | 1.50 | |
| 2 | 구 | 방호벽 | 균열 | 0.1 | 1.0 | | 2 | m | 2.00 | |
| 3 | 구 | 방호벽 | 백태 | | 3.0 | 1.0 | 1 | m <sup>2</sup> | 3.00 | |

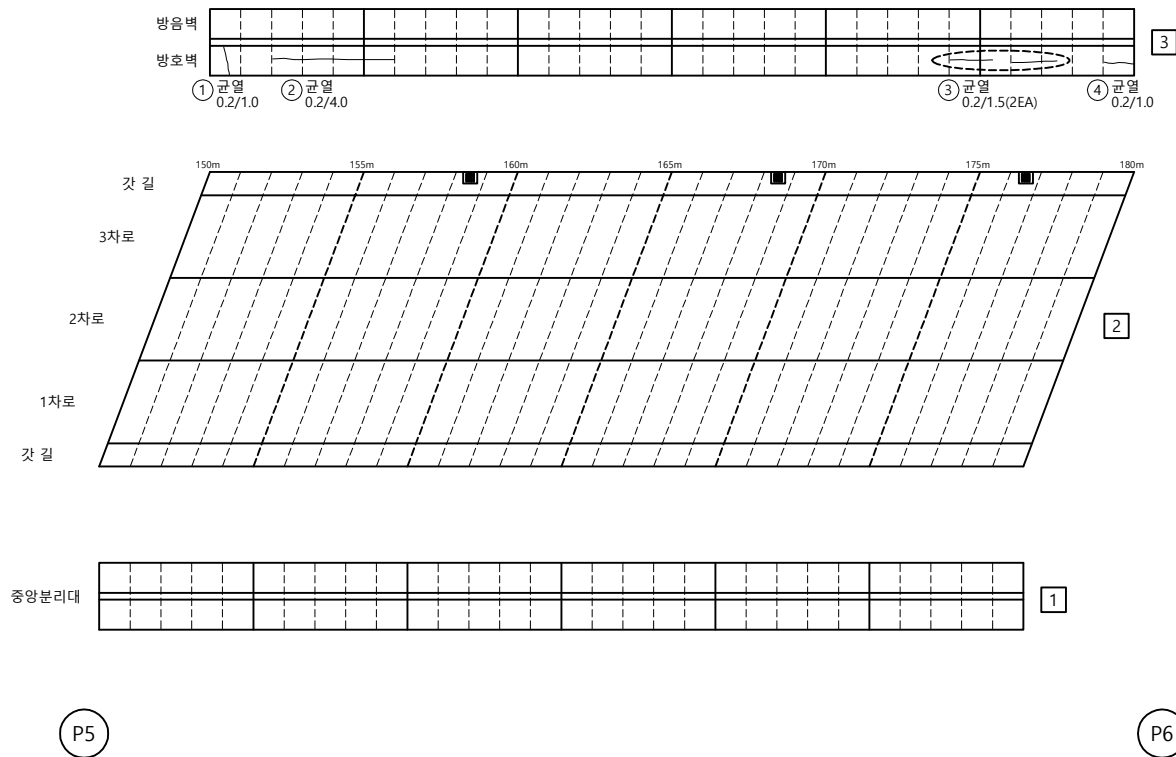
| 교면포장 S6 | | | | | | | | | |

| 교면포장 S6 | | | | | | | | | |
|---|---|---|---|---|---|---|---|---|---|
| 1 | 구 | 방호벽 | 균열부백태 | 0.2 | 1.0 | | 1 | m | 1.00 |
| 2 | 구 | 방호벽 | 균열부백태 | 0.2 | 4.0 | | 1 | m | 4.00 |
| 3 | 구 | 방호벽 | 균열부백태 | 0.2 | 1.5 | | 2 | m | 3.00 |
| 4 | 구 | 방호벽 | 균열부백태 | 0.2 | 1.0 | | 1 | m | 1.00 |

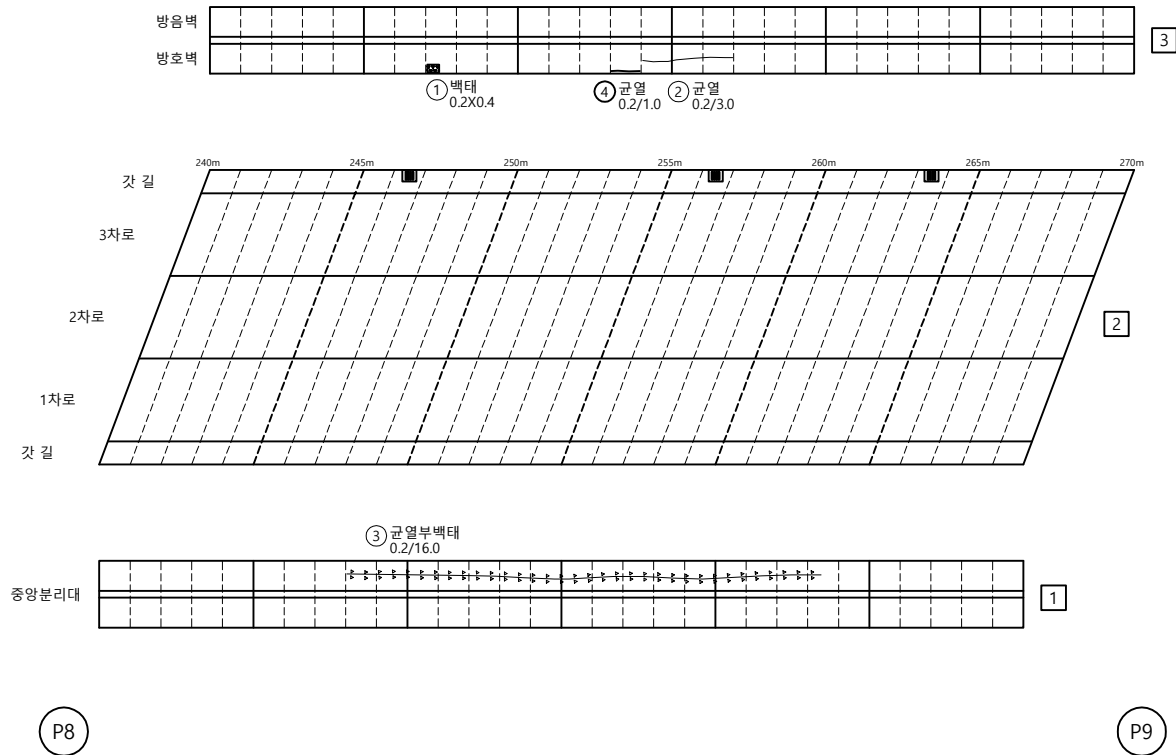
| 교면포장 | | | | | | | | | |
|---|---|---|---|---|---|---|---|---|---|
| 2 | 구 | 방호벽 | 균열 | 0.2 | 3.0 | | 1 | m | 3.00 |
| 3 | 구 | 방호벽 | 균열부백태 | 0.2 | 16.0 | | 1 | m | 16.00 |
| 4 | 구 | 방호벽 | 균열 | 0.2 | 1.0 | | 1 | m | 1.00 |

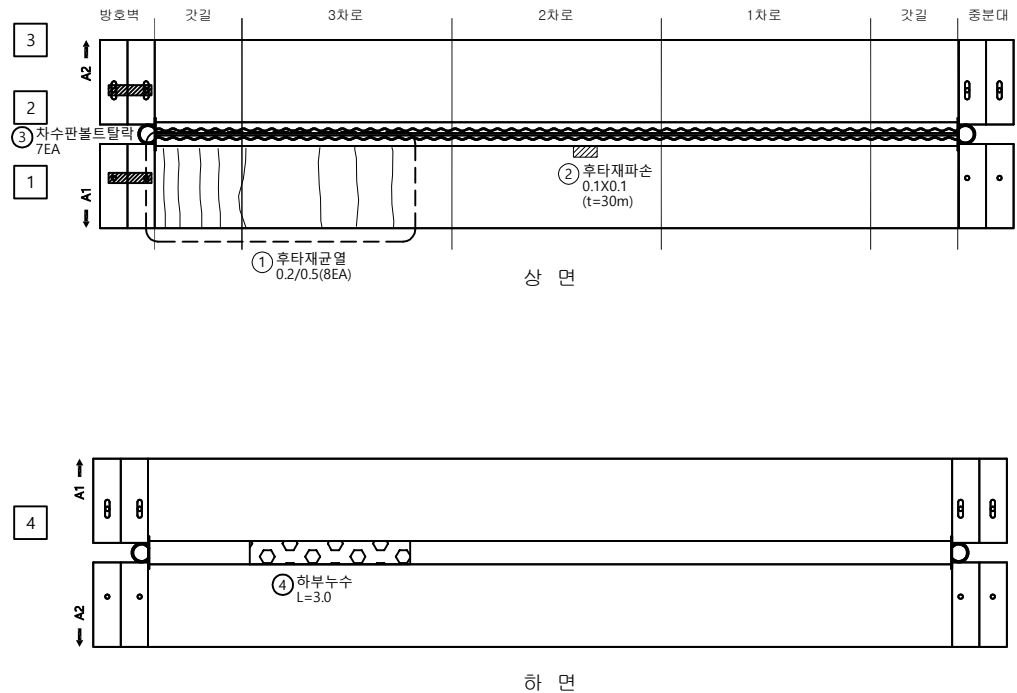
| 신축이음 | | | | | | | | | |
|---|---|---|---|---|---|---|---|---|---|
| A1 | | | | | | | | | |

| 신축이음 | | | | | | | | | |
|---|---|---|---|---|---|---|---|---|---|
| 1 | 구 | 신축이음 | 후타재 균열 | 0.2 | 0.5 | | 5 | m | 2.50 |
| 4 | 구 | 신축이음 | 해부누수 | | 3.0 | | 1 | m | 3.00 |

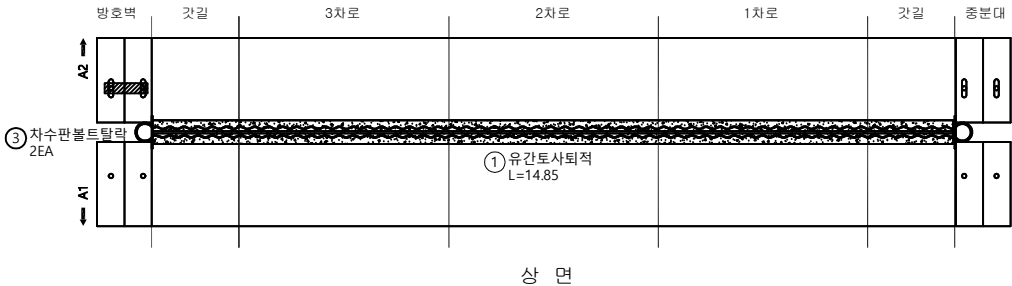
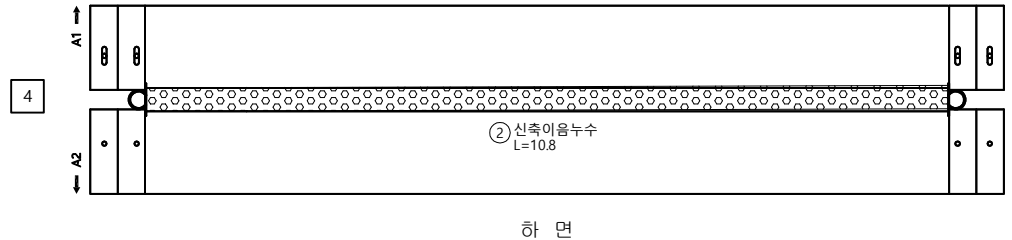
| 신축이음 | | | | | | | | | |
|---|---|---|---|---|---|---|---|---|---|
| P2 | | | | | | | | | |

| 신축이음 | | | | | | | | | |
|---|---|---|---|---|---|---|---|---|---|
| 2 | 구 | 신축이음 | 해부누수 | | 10.8 | | 1 | m | 10.80 |

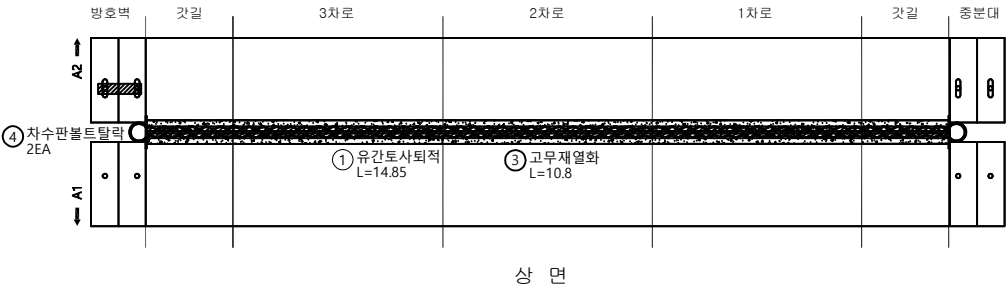
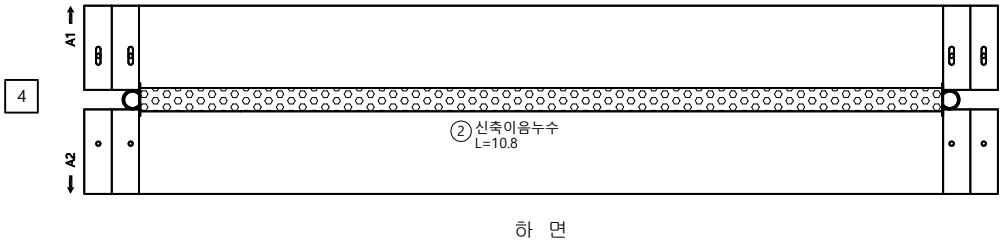
| 신축이음<br>P5 | | | | | | | | | |

| 신축이음<br>P5 | | | | | | | | | |
|---|---|---|---|---|---|---|---|---|---|
| 2 | 구 | 신축이음 | 해부누수 | | 10.8 | | 1 | m | 10.80 |

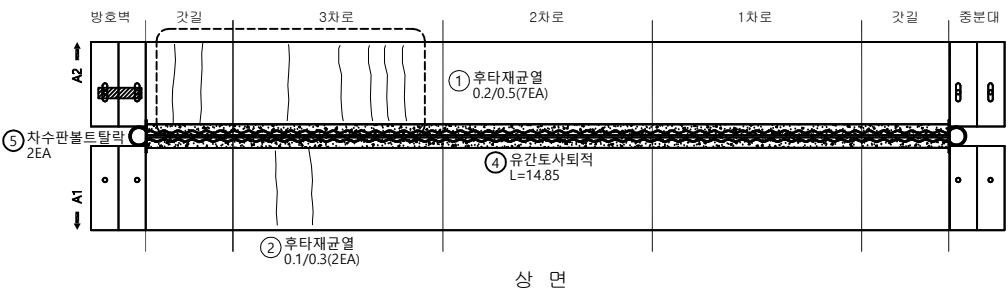
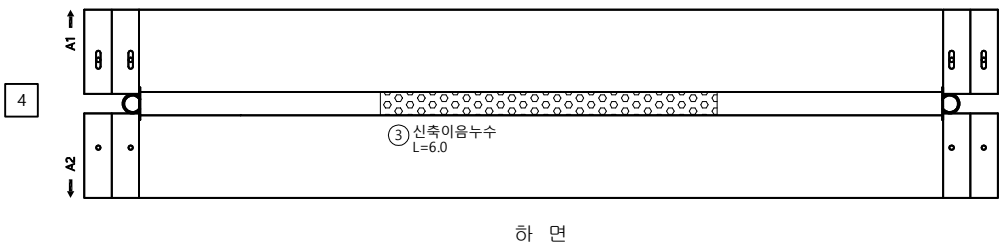
A2

| 번호 | 신/구 | 부재명 | 손 상 현 황 | 손 상 규 모 | | | | | 비고 |
|---|---|---|---|---|---|---|---|---|---|
| 1 | 구 | 신축이음 | 후타재 균열 | 0.2 | 0.5 | | 7 | m | 3.50 |
| 2 | 구 | 신축이음 | 후타재 균열 | 0.1 | 0.3 | | 2 | m | 0.60 |
| 3 | 구 | 신축이음 | 해부누수 | | 6.0 | | 1 | m | 6.00 |

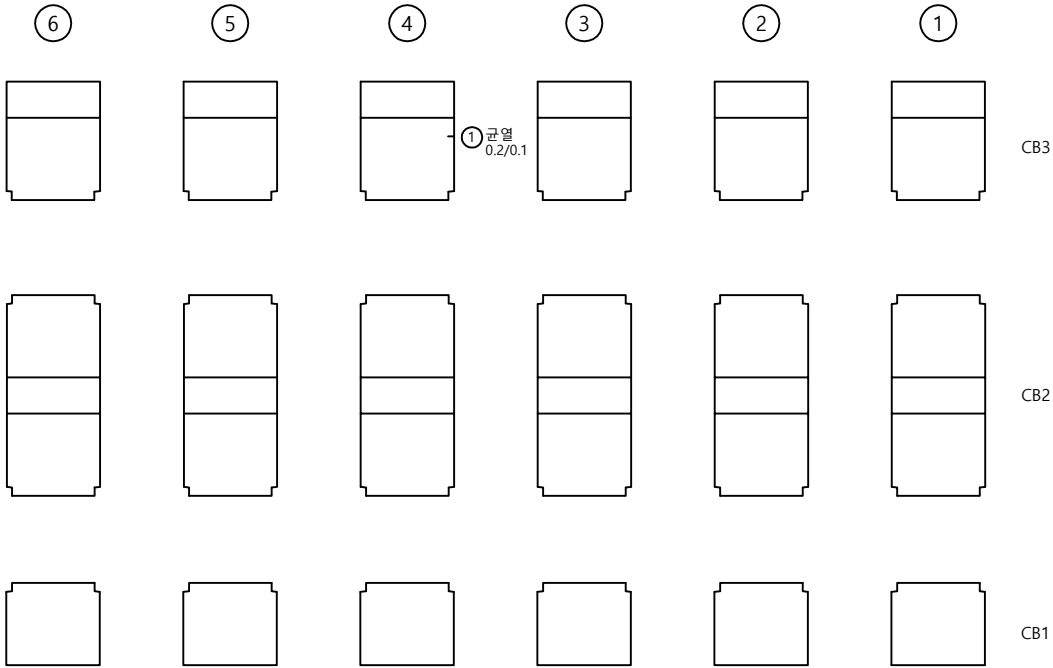
용소천교(부산) 가로보 S4

| 가로보 | | | | | | | | | |
|---|---|---|---|---|---|---|---|---|---|
| 1 | 구 | 가로보 | 균열 | 0.2 | 0.1 | | 1 | m | 0.10 |

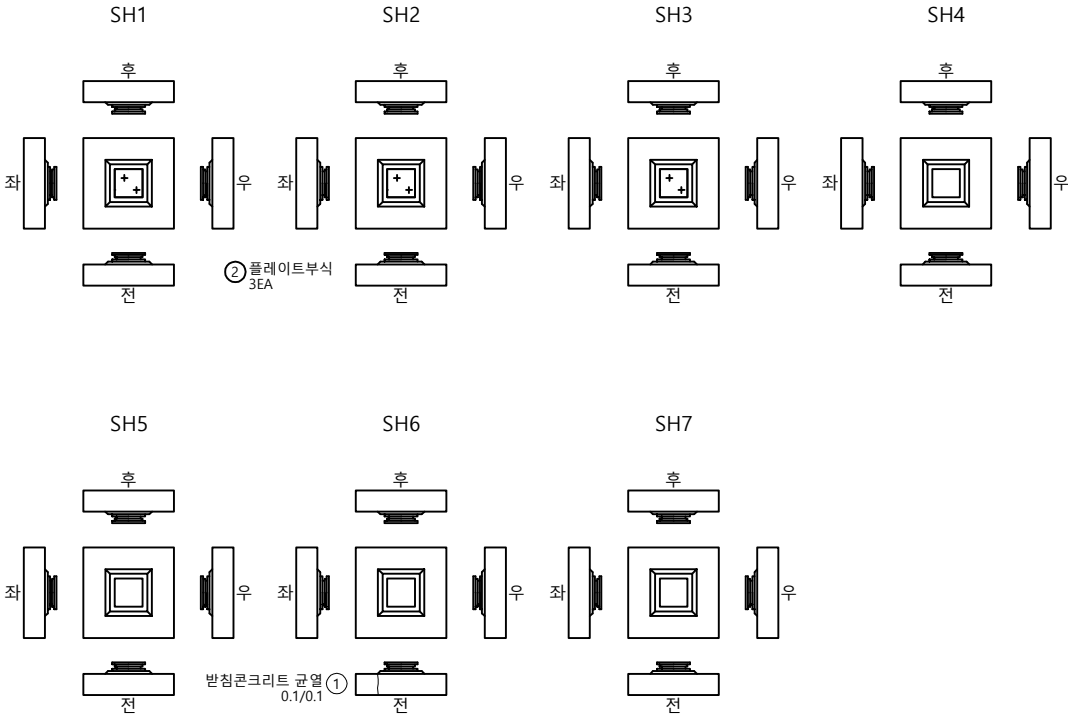
| 번호 | 선/구 | 부재명 | 손 상 현 황 | 손 상 규 모 | | | | | 비고 |
|---|---|---|---|---|---|---|---|---|---|
| 1 | 구 | 교량판점 | 받침콘크리트 균열 | 0.1 | 0.1 | | 1 | m | 0.10 |
| 2 | 구 | 교량판점 | 플레이트 부식 | | | | 3 | EA | 3.00 |

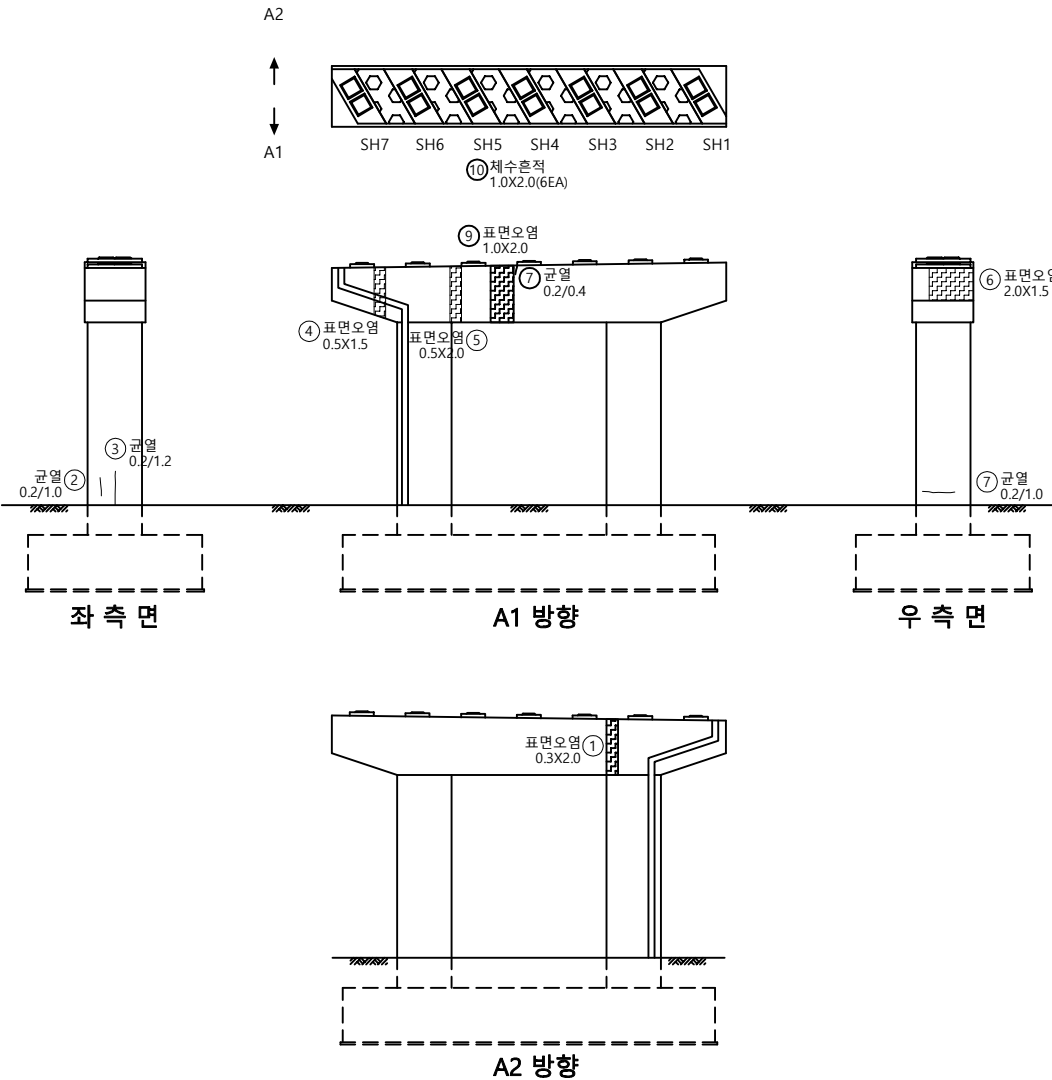
| 번호 | 선/구 | 부재명 | 손 상 현 황 | 손 상 규 모 | | | | | | 비고 |
|---|---|---|---|---|---|---|---|---|---|---|
| 2 | 구 | 교각 | 균열 | 0.2 | 1.0 | | 1 | m | 1.00 | |
| 3 | 구 | 교각 | 균열 | 0.2 | 1.2 | | 1 | m | 1.20 | |
| 7 | 구 | 교각 | 균열 | 0.2 | 1.0 | | 1 | m | 1.00 | |
| 8 | 선 | 교각 | 균열 | 0.2 | 0.4 | | 1 | m | 0.40 | |

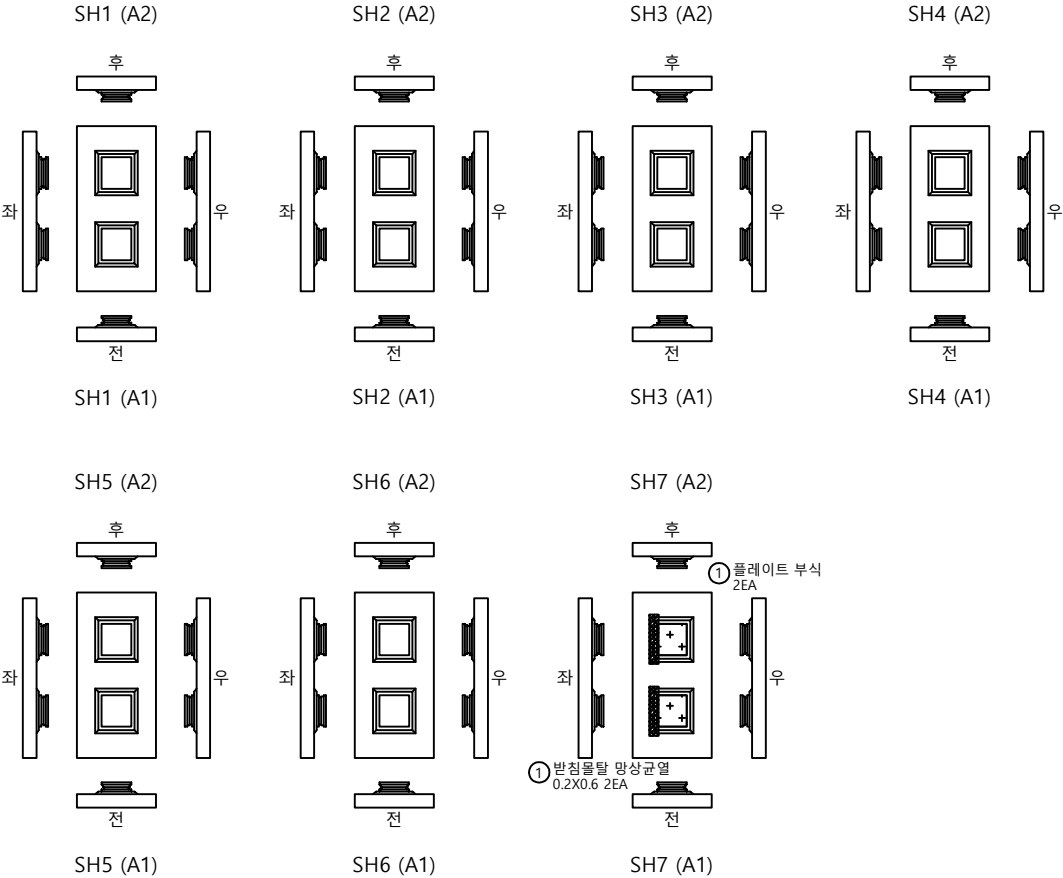
| 번호 | 선/구 | 부재명 | 손 상 현 황 | 손 상 규 모 | | | | | 비고 |
|---|---|---|---|---|---|---|---|---|---|
| 1 | 선 | 교량판결 | 플레이트 부식 | | | | 2 | EA | 2.00 |
| 2 | 선 | 교량판결 | 받침물탈 망상균열 | 0.1 | 0.2 | 0.6 | 2 | m | 0.24 |

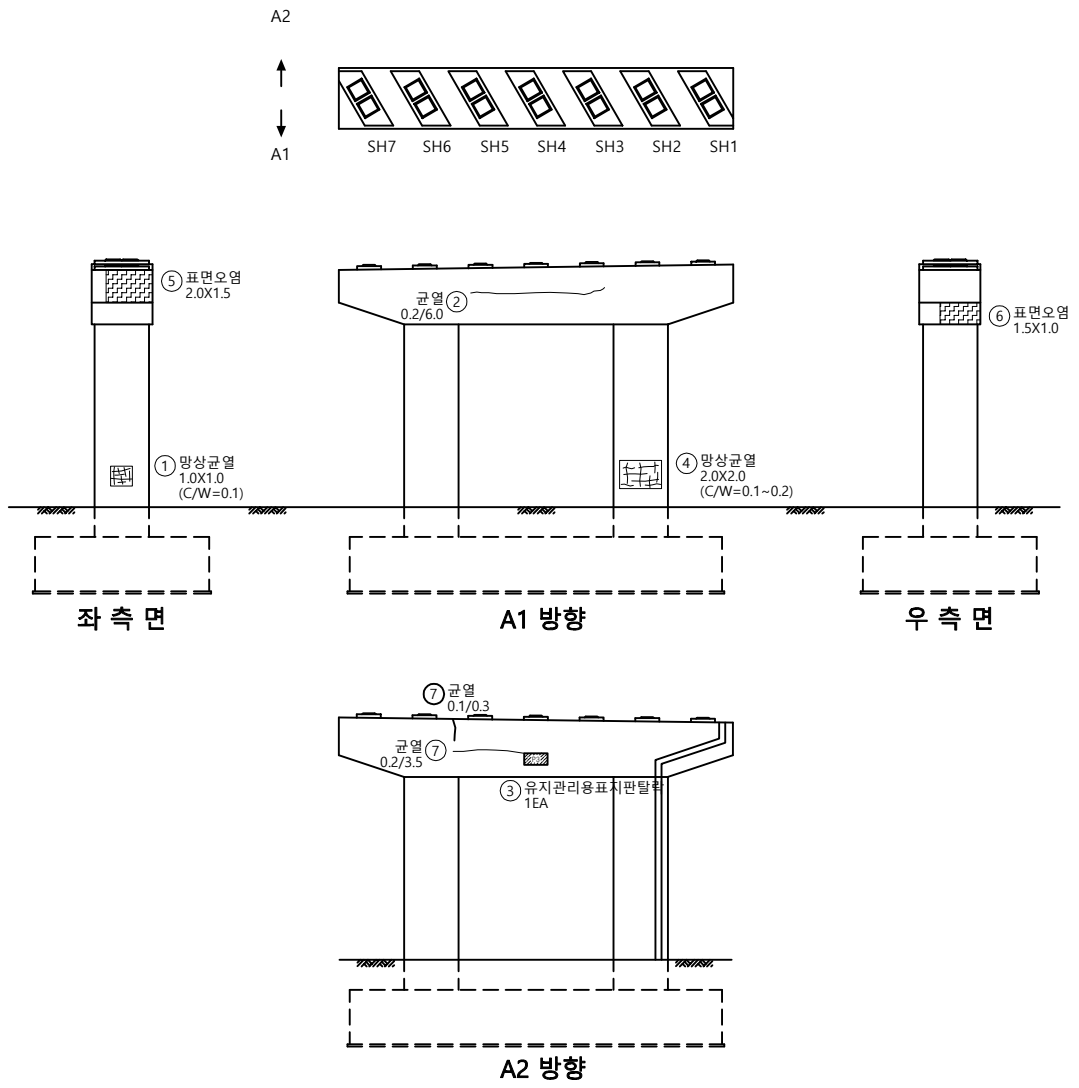
| 번호 | 선/구 | 부재명 | 손 상 현 황 | 손 상 규 모 | | | | | | 비고 |
|---|---|---|---|---|---|---|---|---|---|---|
| 1 | 구 | 교각 | 망상균열 | 0.1 | 1.0 | 1.0 | 1 | m | 1.00 | |
| 2 | 구 | 교각 | 균열 | 0.2 | 6.0 | | 1 | m | 6.00 | |
| 4 | 구 | 교각 | 망상균열 | 0.2 | 2.0 | 2.0 | 1 | m | 4.00 | |
| 7 | 구 | 교각 | 균열 | 0.2 | 3.5 | | 1 | m | 3.50 | |
| 8 | 선 | 교각 | 균열 | 0.1 | 0.3 | | 1 | m | 0.30 | |

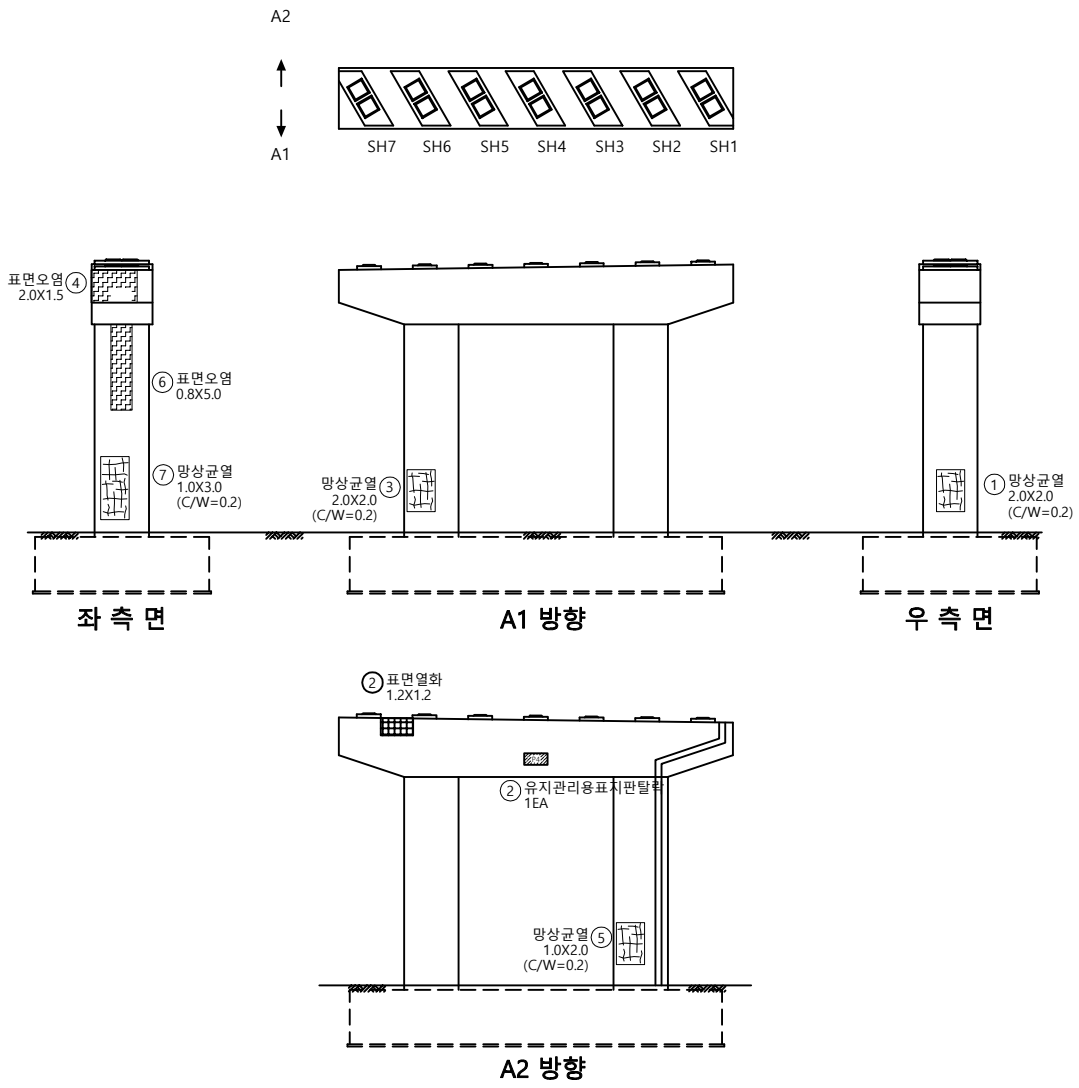
| 번호 | 선/구 | 부재명 | 손 상 현 황 | 손 상 규 모 | | | | | | 비고 |
|---|---|---|---|---|---|---|---|---|---|---|
| 1 | 구 | 교각 | 망상균열 | 0.2 | 2.0 | 2.0 | 1 | m <sup>2</sup> | 4.00 | |
| 3 | 구 | 교각 | 망상균열 | 0.2 | 2.0 | 2.0 | 1 | m <sup>2</sup> | 4.00 | |
| 5 | 구 | 교각 | 망상균열 | | 1.0 | 2.0 | 1 | m <sup>2</sup> | 2.00 | |
| 7 | 구 | 교각 | 망상균열 | | 1.0 | 3.0 | 1 | m <sup>2</sup> | 3.00 | |
