# 1. 교 면 포 장

용소천교(울산) 교면포장 S1

| 용역명 | | 2024년 부산울산선 구조물 정밀안전진단 및 성능평가 용역 | | | |

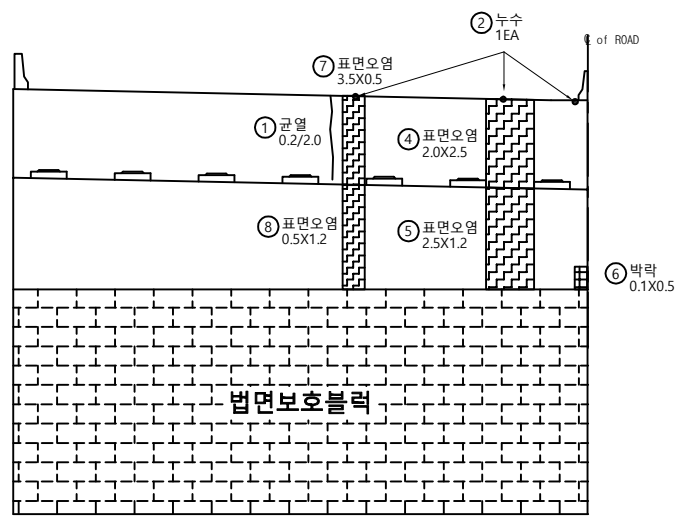
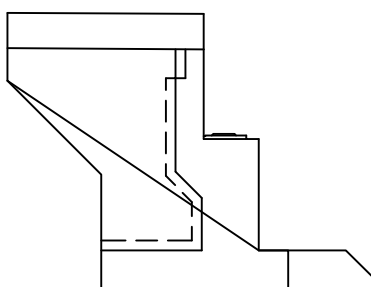
용소천교(울산) 교대 A1

| 교대 | | | | | | | | | |
|---|---|---|---|---|---|---|---|---|---|
| 1 | 구 | 교대 | 균열 | 0.2 | 2.0 | | 1 | m | 2.00 |
| 2 | 선 | 교대 | 누수 | | | | 3 | EA | 3.00 |

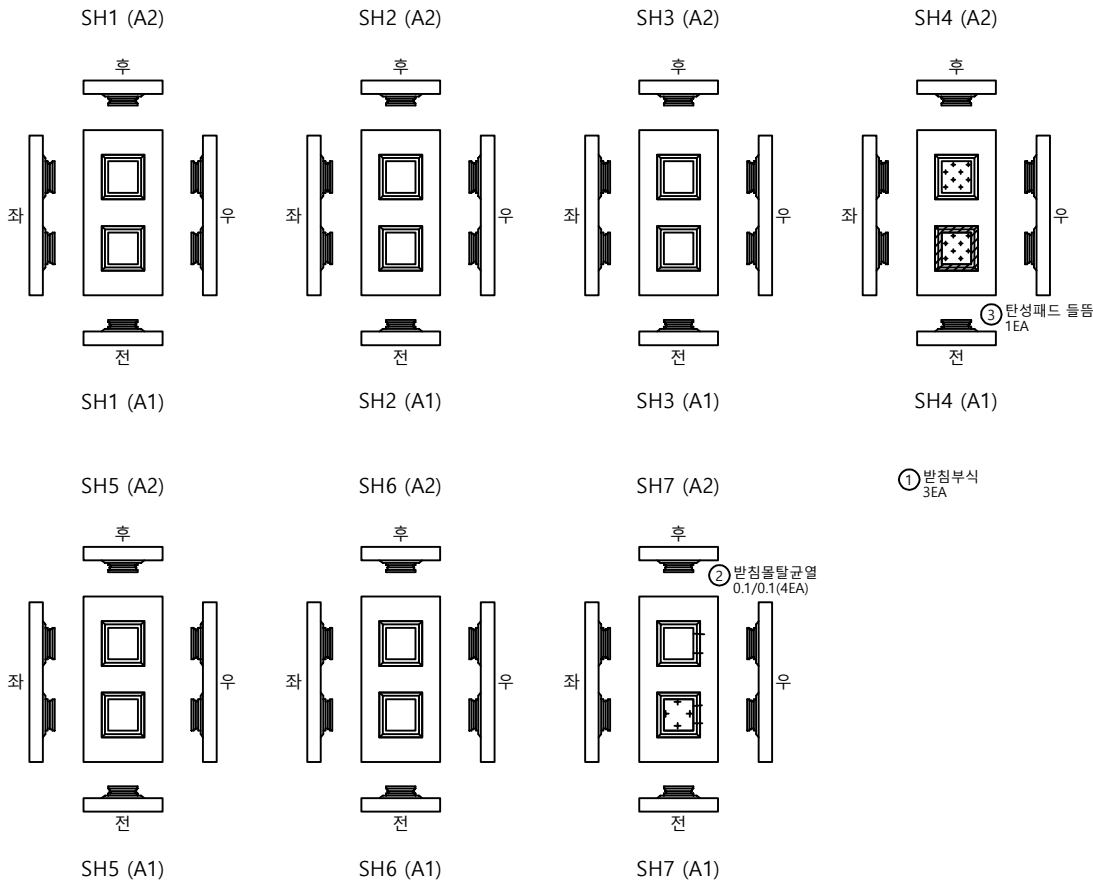
| 번호 | 신/구 | 부재명 | 손 상 현 황 | 손 상 규 모 | | | | | 비고 |
|---|---|---|---|---|---|---|---|---|---|
| 1 | 신 | 교량받침 | 플레이트 부식 | | | | 3 | EA | 3.00 |
| 2 | 구 | 교량받침 | 받침물탈 균열 | 0.1 | 0.1 | | 4 | m | 0.40 |

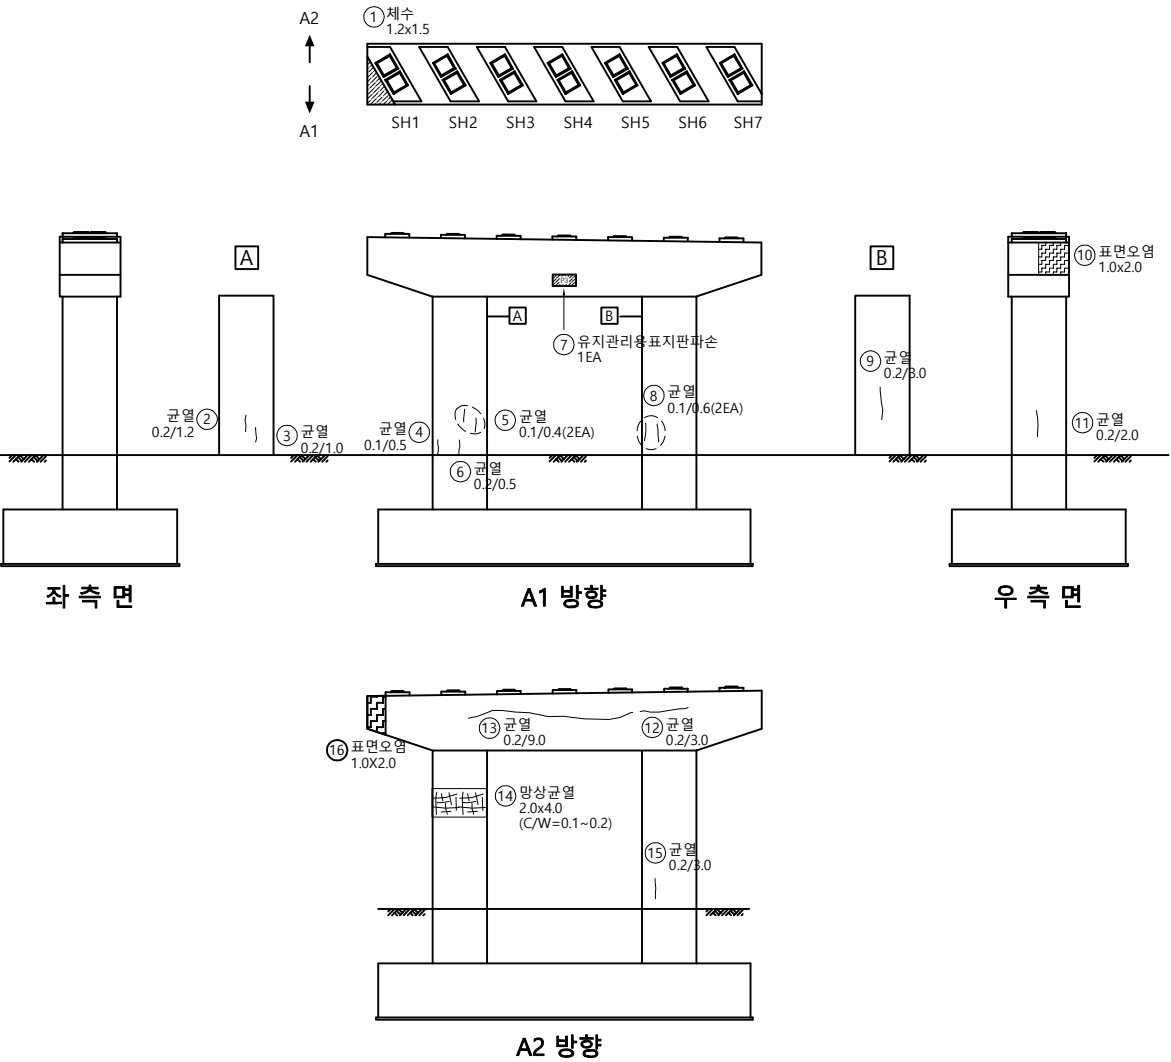
| 번호 | 신/구 | 부재명 | 손 상 현 황 | 손 상 규 모 | | | | | 비고 |
|---|---|---|---|---|---|---|---|---|---|
| 2 | 구 | 교각 | 균열 | 0.2 | 1.2 | | 1 | m | 1.20 |
| 3 | 구 | 교각 | 균열 | 0.2 | 1.0 | | 1 | m | 1.00 |
| 4 | 구 | 교각 | 균열 | 0.1 | 0.5 | | 1 | m | 0.50 |
| 5 | 구 | 교각 | 균열 | 0.1 | 0.4 | | 2 | m | 0.80 |
| 6 | 구 | 교각 | 균열 | 0.2 | 0.5 | | 1 | m | 0.50 |
| 8 | 구 | 교각 | 균열 | 0.1 | 0.6 | | 2 | m | 1.20 |
| 9 | 구 | 교각 | 균열 | 2.0 | 3.0 | | 1 | m | 3.00 |
| 11 | 구 | 교각 | 균열 | 0.2 | 2.0 | | 1 | m | 2.00 |
| 12 | 구 | 교각 | 균열 | 0.2 | 3.0 | | 1 | m | 3.00 |
| 13 | 구 | 교각 | 균열 | 0.2 | 9.0 | | 1 | m | 9.00 |
| 14 | 구 | 교각 | 명상균열 | 0.2 | 2.0 | 4.0 | 1 | m <sup>2</sup> | 8.00 |
| 15 | 구 | 교각 | 균열 | 0.2 | 3.0 | | 1 | m | 3.00 |

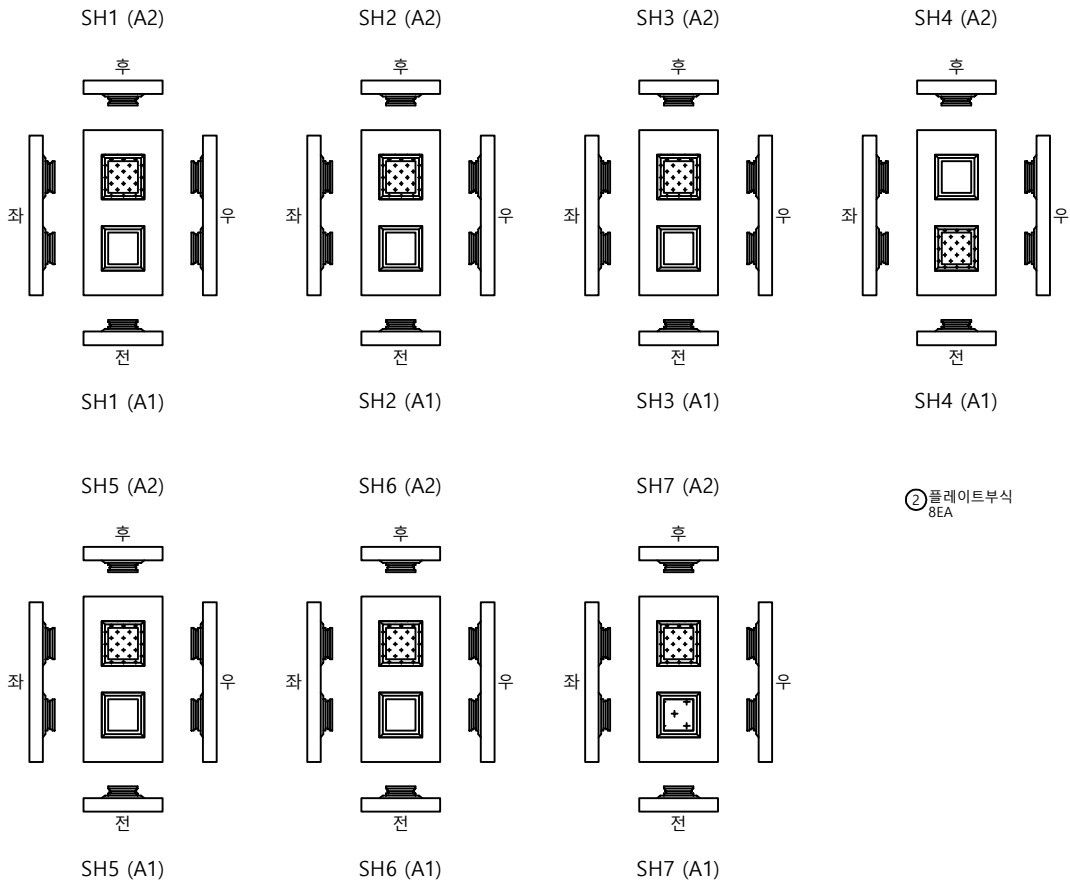
| 번호 | 신/구 | 부재명 | 손 상 현 황 | 손 상 규 모 | | | | | | 비고 |
|---|---|---|---|---|---|---|---|---|---|---|
| 1 | 신 | 교각받침 | 플레이트 부식 | | | | 8 | EA | 8.00 | |

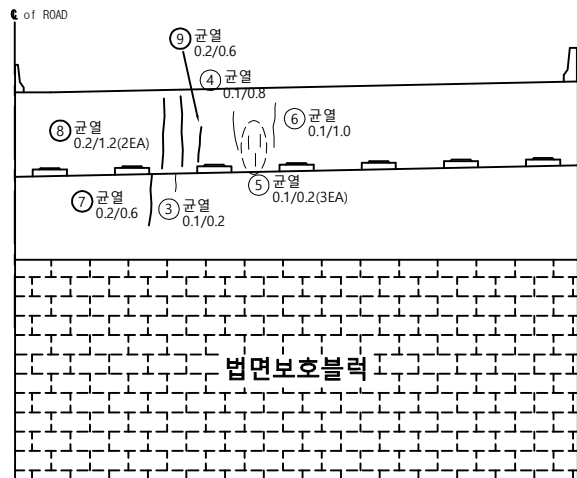
용소천교(울산) 교대 A2

| 교대 | | | | | | | | | |
|---|---|---|---|---|---|---|---|---|---|
| 1 | 구 | 교대 | 균열 | 0.3 | 1.8 | | 1 | m | 1.80 |
| 3 | 구 | 교대 | 균열 | 0.1 | 0.2 | | 1 | m | 0.20 |
| 4 | 구 | 교대 | 균열 | 0.1 | 0.8 | | 1 | m | 0.80 |
| 5 | 구 | 교대 | 균열 | 0.1 | 0.2 | | 3 | m | 0.60 |
| 6 | 구 | 교대 | 균열 | 0.1 | 1.0 | | 1 | m | 1.00 |
| 7 | 구 | 교대 | 균열 | 0.2 | 0.6 | | 1 | m | 0.60 |
| 8 | 구 | 교대 | 균열 | 0.2 | 1.2 | | 2 | m | 2.40 |
| 9 | 구 | 교대 | 균열 | 0.2 | 0.6 | | 1 | m | 0.60 |
