# 1. 교 면 포 장

장안천교(울산) 교면포장 S1

| 용역명 | | 2024년 부산울산선 구조물 정밀안전진단 및 성능평가 용역 | | | |

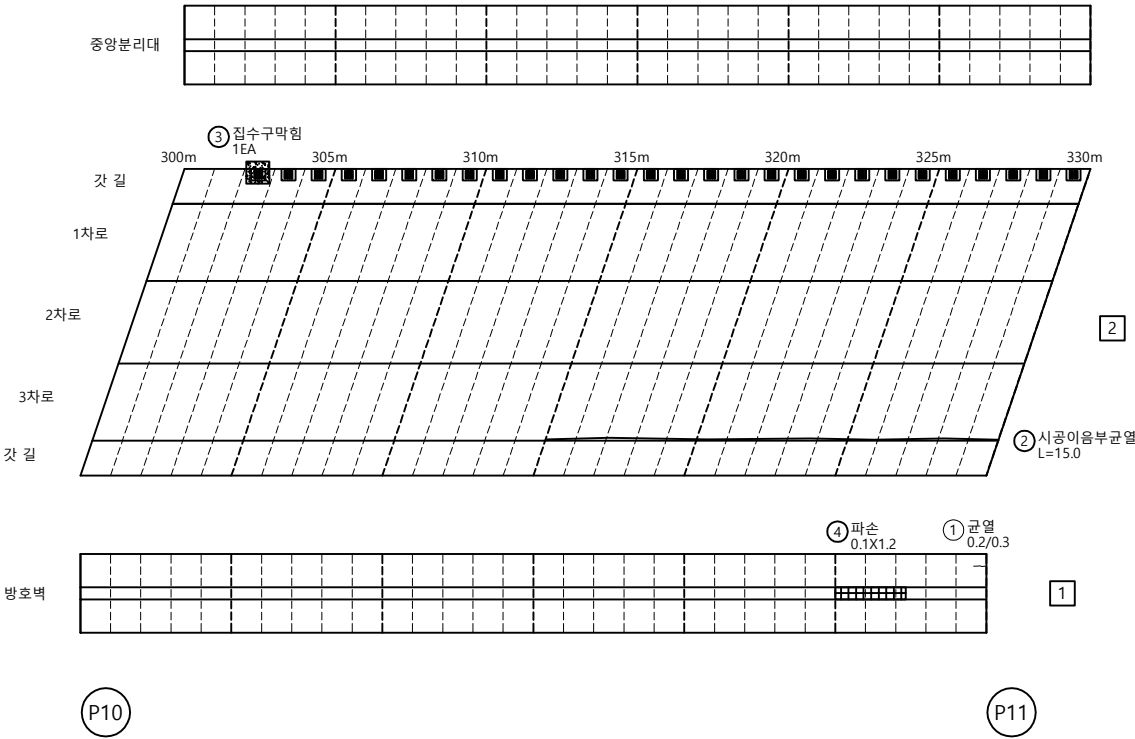
S11

| 번호 | 선/구 | 부재명 | 손 상 현 황 | 손 상 규 모 | | | | | | 비고 |
|---|---|---|---|---|---|---|---|---|---|---|
| 1 | 구 | 방호벽 | 균열 | 0.2 | 0.3 | | 1 | m | 0.30 | |
| 2 | 구 | 교면포장 | 시공이음 균열 | 1.0 | 15.0 | | 1 | m | 15.00 | |

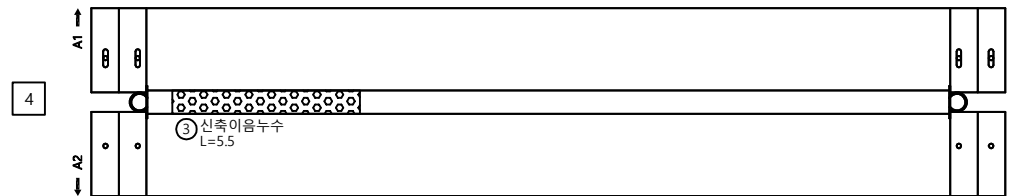
차수판(중분대)

② 차수판앵커볼트두락  
1EA

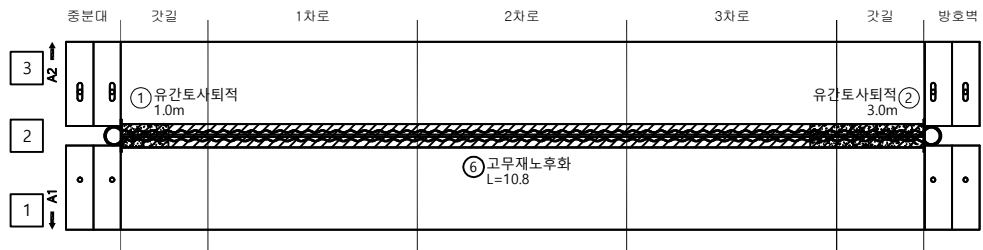
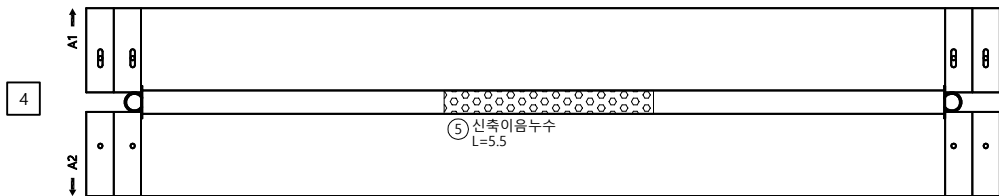
차수판(중분대)

④ 차수판앵커볼트누락  
2EA

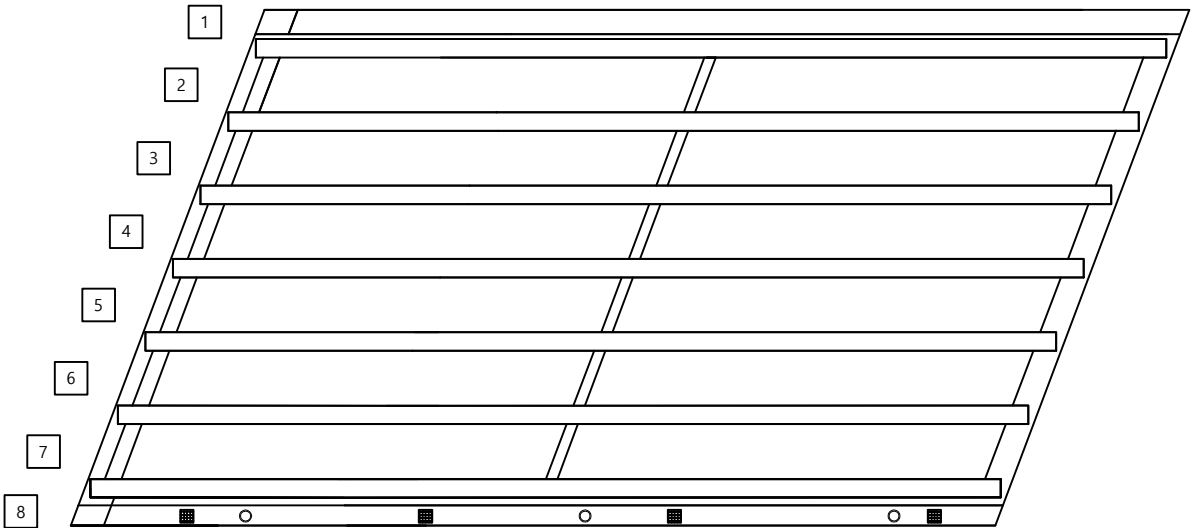
A1

① 유공관 길이부족  
4EA

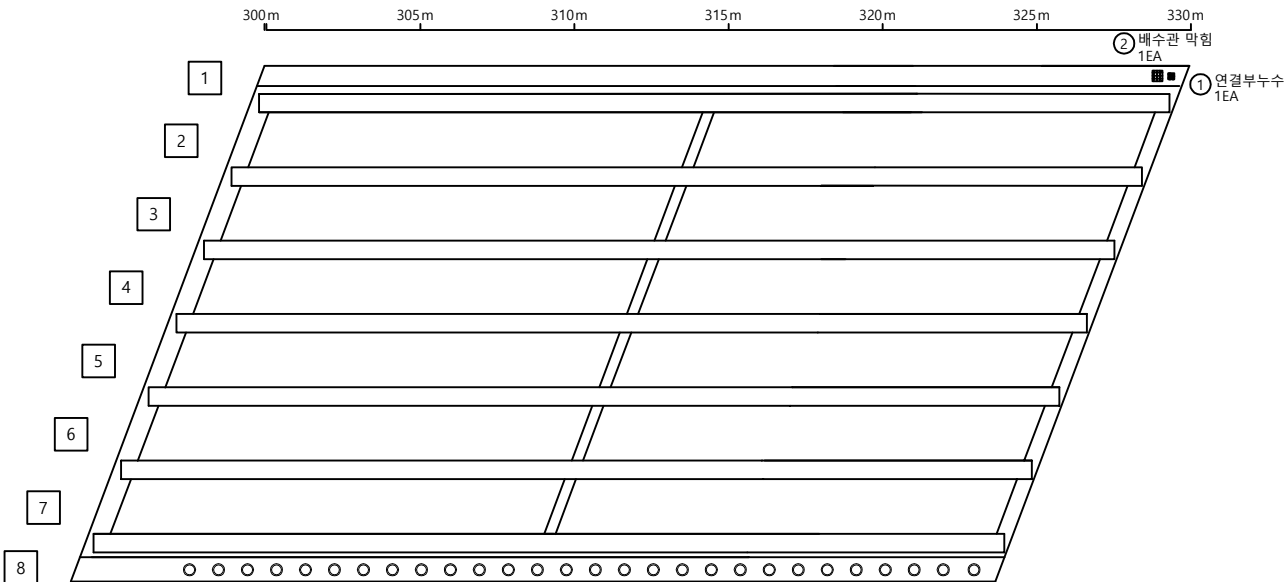
| 번호 | 선/구 | 부재명 | 손 상 현 황 | 손 상 규 모 | | | | | | 비고 |
|---|---|---|---|---|---|---|---|---|---|---|
| 1 | 구 | 배수시설 | 배수관 연결부 누수 | | | | 1 | EA | 1.00 | |
| 3 | 신 | 배수시설 | 배수관 누수 | | | | 1 | EA | 1.00 | |
| 4 | 신 | 배수시설 | 배수관 부식 | | | | 1 | EA | 1.00 | |

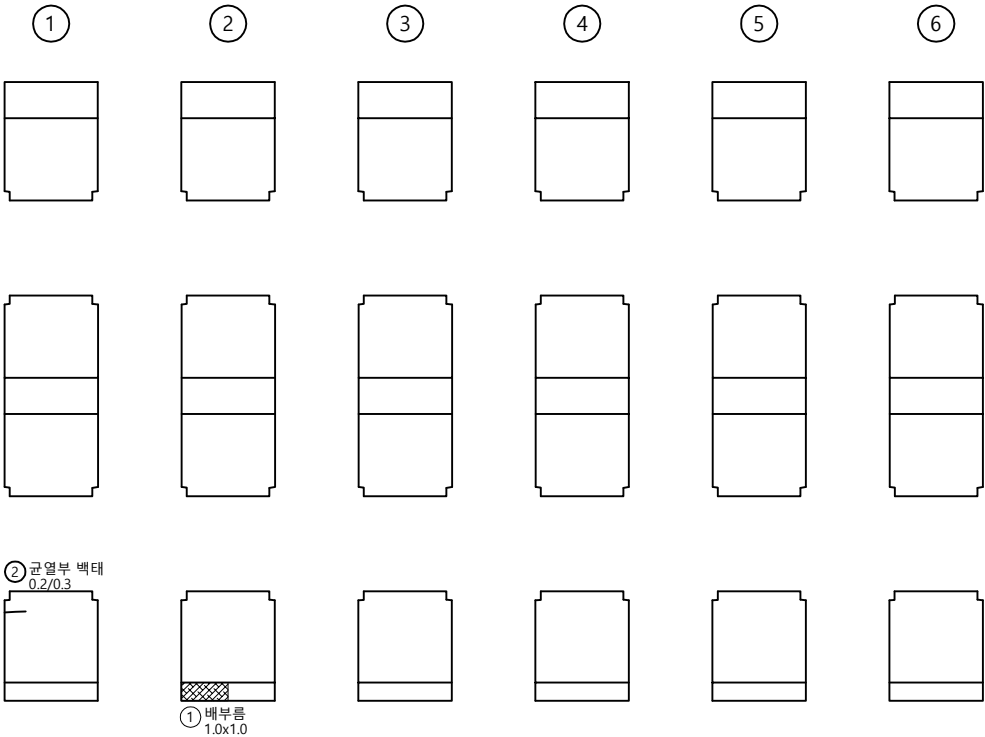
P5

| 번호 | 선/구 | 부재명 | 손 상 현 황 | 손 상 규 모 | | | | | 비고 |
|---|---|---|---|---|---|---|---|---|---|
| 2 | 신 | 가로보 | 균열부 백태 | 0.2 | 0.3 | | 1 | m | 0.30 |

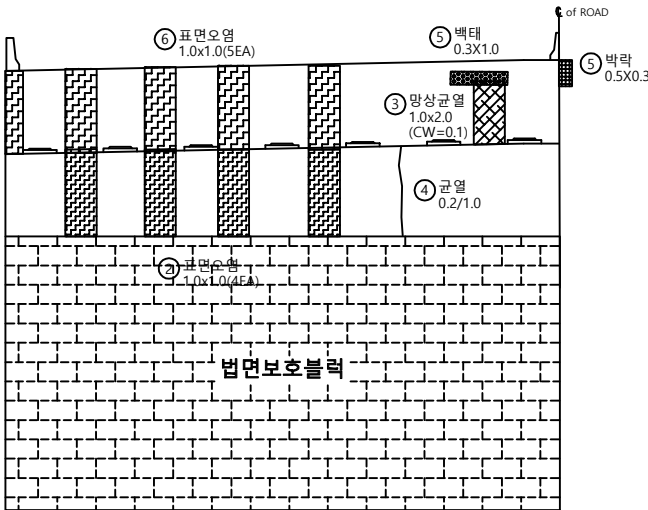
| 교대 | | | | | | | | | | |
|---|---|---|---|---|---|---|---|---|---|---|
| 1 | 구 | 교대 | 균열 | 0.2 | 1.5 | | 1 | m | 1.50 | |
| 3 | 구 | 교대 | 횡상균열 | 0.2 | 1.0 | 2.0 | 1 | m² | 2.00 | |
| 4 | 구 | 교대 | 균열 | 0.2 | 1.0 | | 1 | m | 1.00 | |

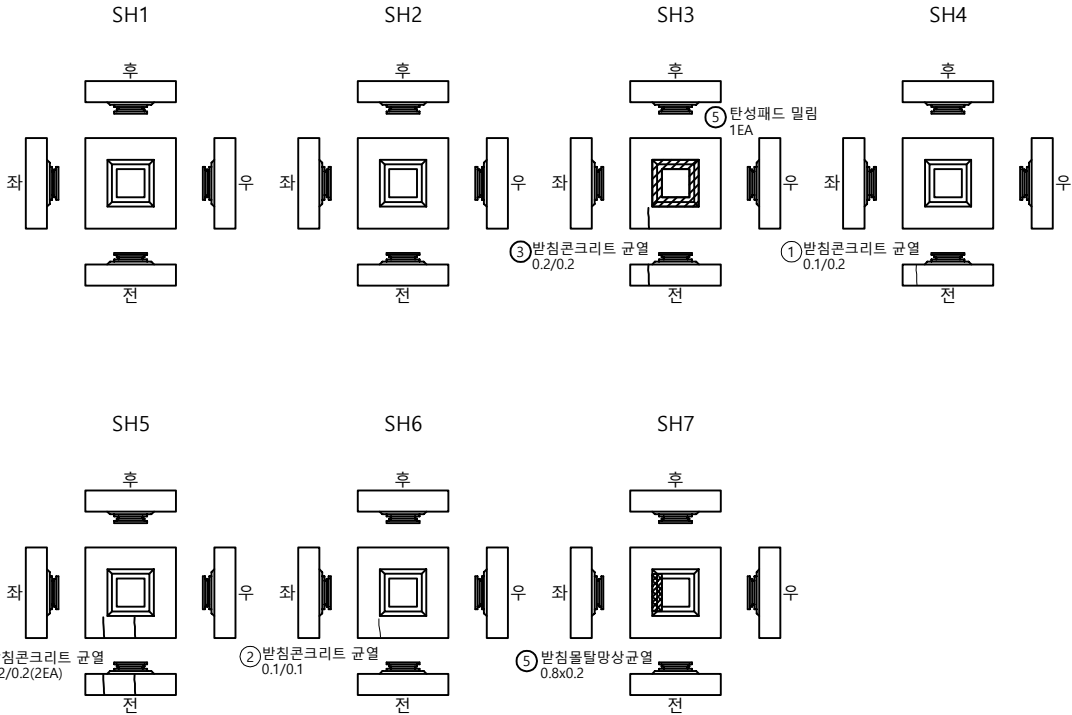
| 번호 | 선/구 | 부재명 | 손 상 현 황 | 손 상 규 모 | | | | | | 비고 |
|---|---|---|---|---|---|---|---|---|---|---|
| 1 | 구 | 교량받침 | 받침콘크리트 균열 | 0.1 | 0.2 | | 1 | m | 0.20 | |
| 2 | 구 | 교량받침 | 받침콘크리트 균열 | 0.1 | 0.1 | | 1 | m | 0.10 | |
| 3 | 구 | 교량받침 | 받침콘크리트 균열 | 0.2 | 0.2 | | 1 | m | 0.20 | |
| 4 | 구 | 교량받침 | 받침콘크리트 균열 | 0.2 | 0.2 | | 2 | m | 0.40 | |
| 5 | 구 | 교량받침 | 받침물탈 망상균열 | 0.1 | 0.8 | 0.2 | 1 | m | 0.16 | |

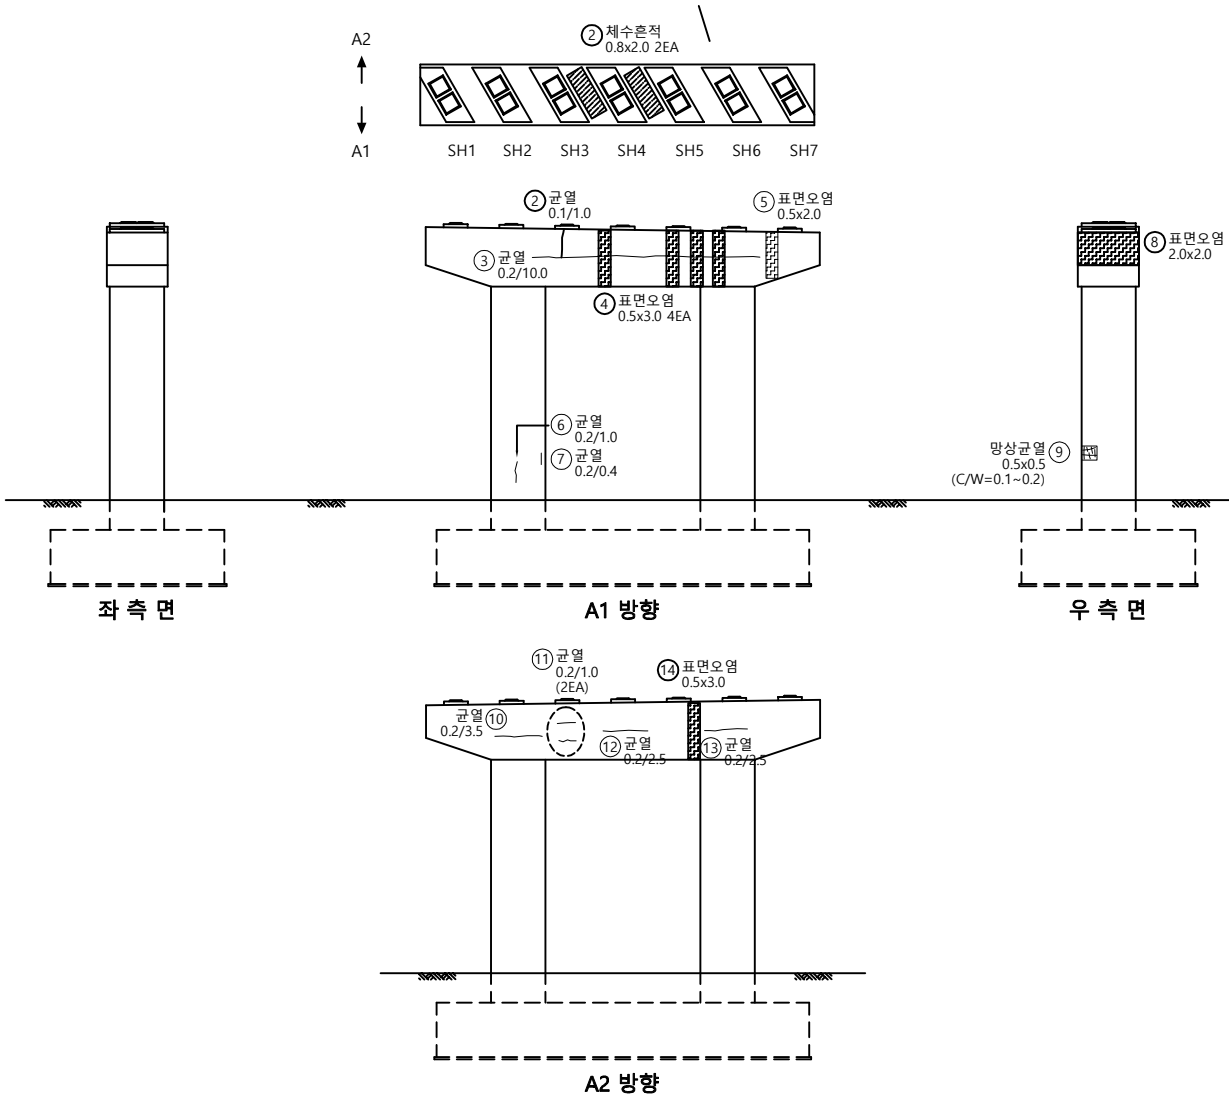
| 교각 | | | | | | | | | | |
|---|---|---|---|---|---|---|---|---|---|---|
| P3 | | | | | | | | | | |

| 교각 | | | | | | | | | | |
|---|---|---|---|---|---|---|---|---|---|---|
| 2 | 선 | 교각 | 균열 | 0.1 | 1.0 | | 1 | m | 1.00 | |
| 3 | 구 | 교각 | 균열 | 0.2 | 10.0 | | 1 | m | 10.00 | |
| 6 | 구 | 교각 | 균열 | 0.2 | 1.0 | | 1 | m | 1.00 | |
| 7 | 구 | 교각 | 균열 | 0.2 | 0.4 | | 1 | m | 0.40 | |
| 9 | 구 | 교각 | 망상균열 | | 0.5 | 0.5 | 1 | m | 0.25 | |

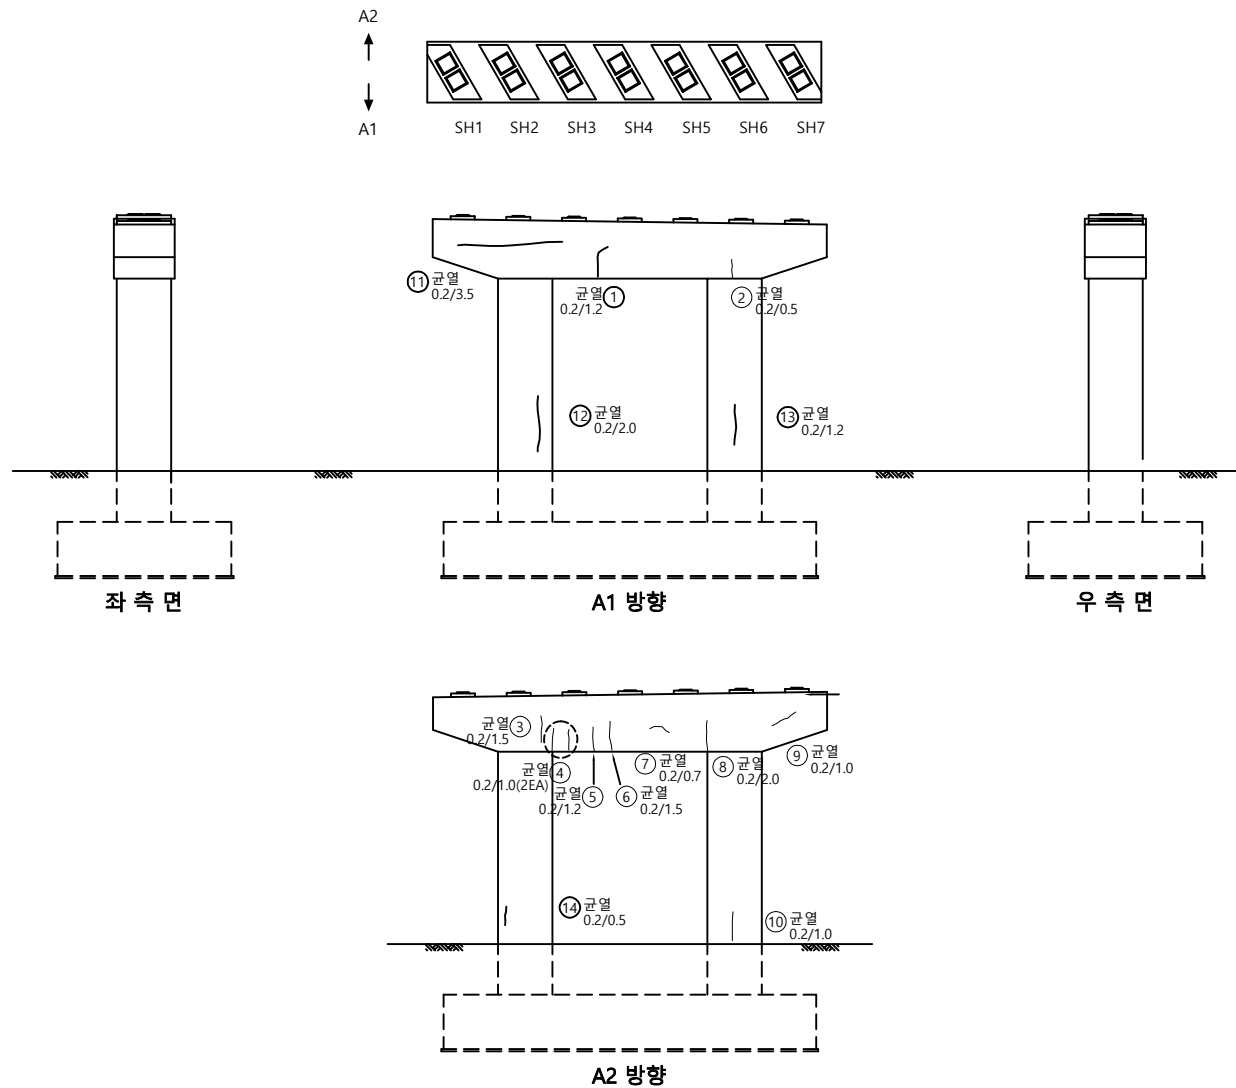
| 교각<br>P5 | | | | | | | | | |

| 교각<br>P5 | | | | | | | | | |
|---|---|---|---|---|---|---|---|---|---|
| 1 | 신 | 교각 | 균열 | 0.2 | 1.2 | | 1 | m | 1.20 |
| 2 | 구 | 교각 | 균열 | 0.2 | 0.5 | | 1 | m | 0.50 |
| 3 | 구 | 교각 | 균열 | 0.2 | 1.5 | | 1 | m | 1.50 |
| 4 | 구 | 교각 | 균열 | 0.2 | 1.0 | | 2 | m | 2.00 |
| 5 | 구 | 교각 | 균열 | 0.2 | 1.2 | | 1 | m | 1.20 |
| 6 | 구 | 교각 | 균열 | 0.2 | 1.5 | | 1 | m | 1.50 |
| 7 | 구 | 교각 | 균열 | 0.2 | 0.7 | | 1 | m | 0.70 |
| 8 | 구 | 교각 | 균열 | 0.2 | 2.0 | | 1 | m | 2.00 |
| 9 | 구 | 교각 | 균열 | 0.2 | 1.0 | | 1 | m | 1.00 |
| 10 | 구 | 교각 | 균열 | 0.2 | 1.0 | | 1 | m | 1.00 |
| 11 | 구 | 교각 | 균열 | 0.2 | 3.5 | | 1 | m | 3.50 |
| 12 | 구 | 교각 | 균열 | 0.2 | 2.0 | | 1 | m | 2.00 |
| 13 | 구 | 교각 | 균열 | 0.2 | 1.2 | | 1 | m | 1.20 |
| 14 | 구 | 교각 | 균열 | 0.2 | 0.5 | | 1 | m | 0.50 |

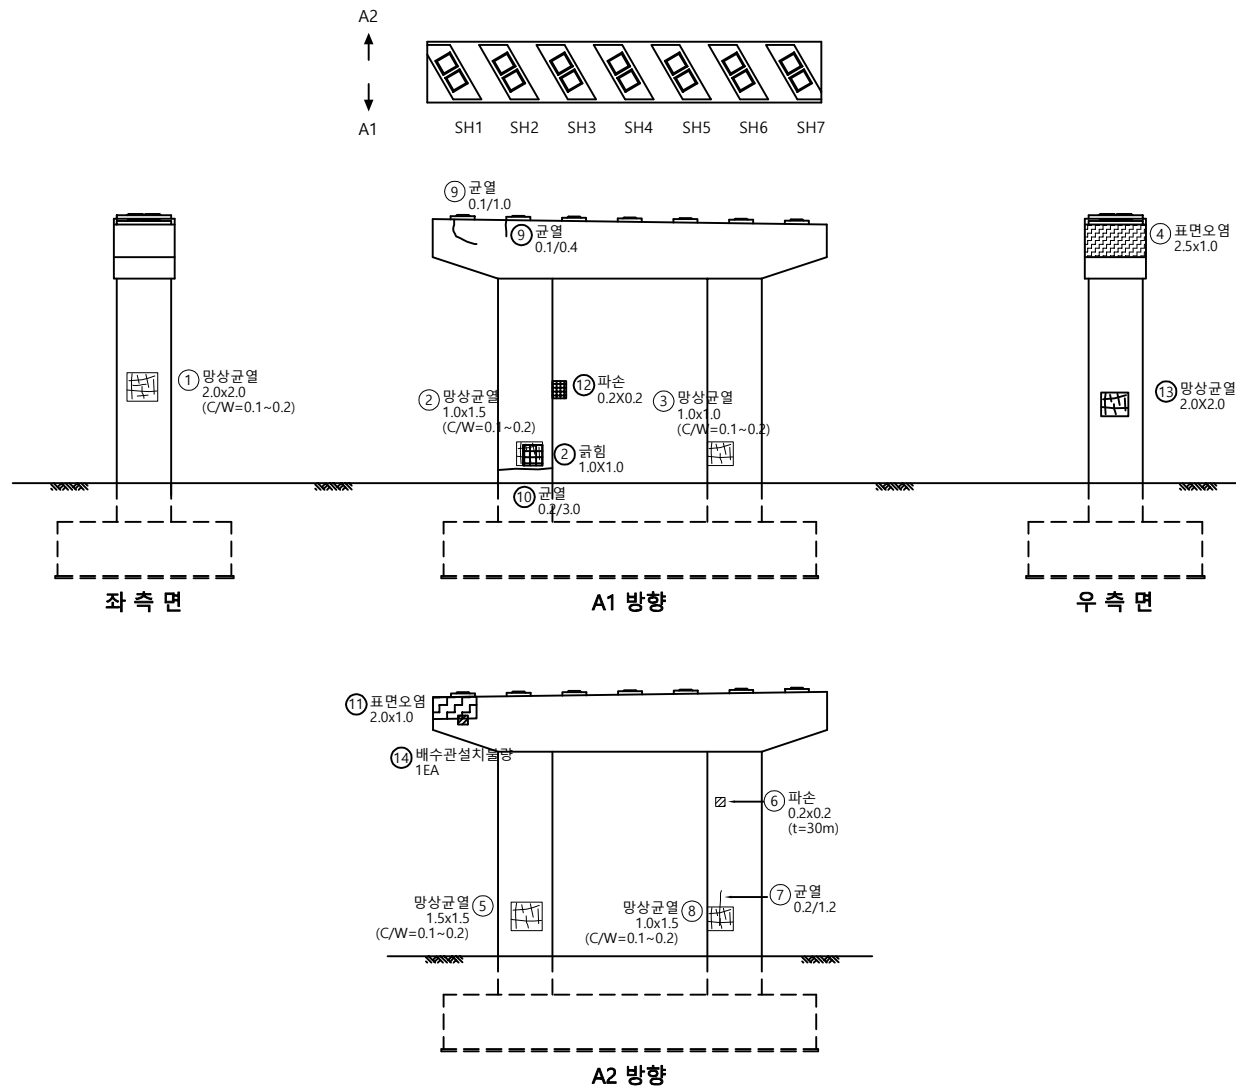
| 교각<br>P7 | | | | | | | | | |

| 교각<br>P7 | | | | | | | | | |
|---|---|---|---|---|---|---|---|---|---|
| 1 | 구 | 교각 | 망상균열 | 0.2 | 2.0 | 2.0 | 1 | m <sup>2</sup> | 4.00 |
| 2 | 구 | 교각 | 망상균열 | 0.2 | 1.0 | 1.5 | 1 | m <sup>2</sup> | 1.50 |
| 3 | 구 | 교각 | 망상균열 | 0.2 | 1.0 | 1.0 | 1 | m <sup>2</sup> | 1.00 |
| 5 | 구 | 교각 | 망상균열 | 0.2 | 1.5 | 1.5 | 1 | m <sup>2</sup> | 2.25 |
| 7 | 구 | 교각 | 균열 | 0.2 | 1.2 | | 1 | m | 1.20 |
| 8 | 구 | 교각 | 망상균열 | 0.2 | 1.0 | 1.5 | 1 | m <sup>2</sup> | 1.50 |
| 9 | 구 | 교각 | 균열 | 0.2 | 1.0 | | 1 | m | 1.00 |
| 10 | 구 | 교각 | 균열 | 0.2 | 3.0 | | 1 | m | 3.00 |
| 13 | 구 | 교각 | 망상균열 | 0.2 | 2.0 | 2.0 | 1 | m <sup>2</sup> | 4.00 |
| 15 | 신 | 교각 | 균열 | 0.1 | 0.4 | | 1 | m | 0.40 |
| 16 | 신 | 교각 | 균열 | | 1.0 | 1.0 | 1 | m <sup>2</sup> | 1.00 |

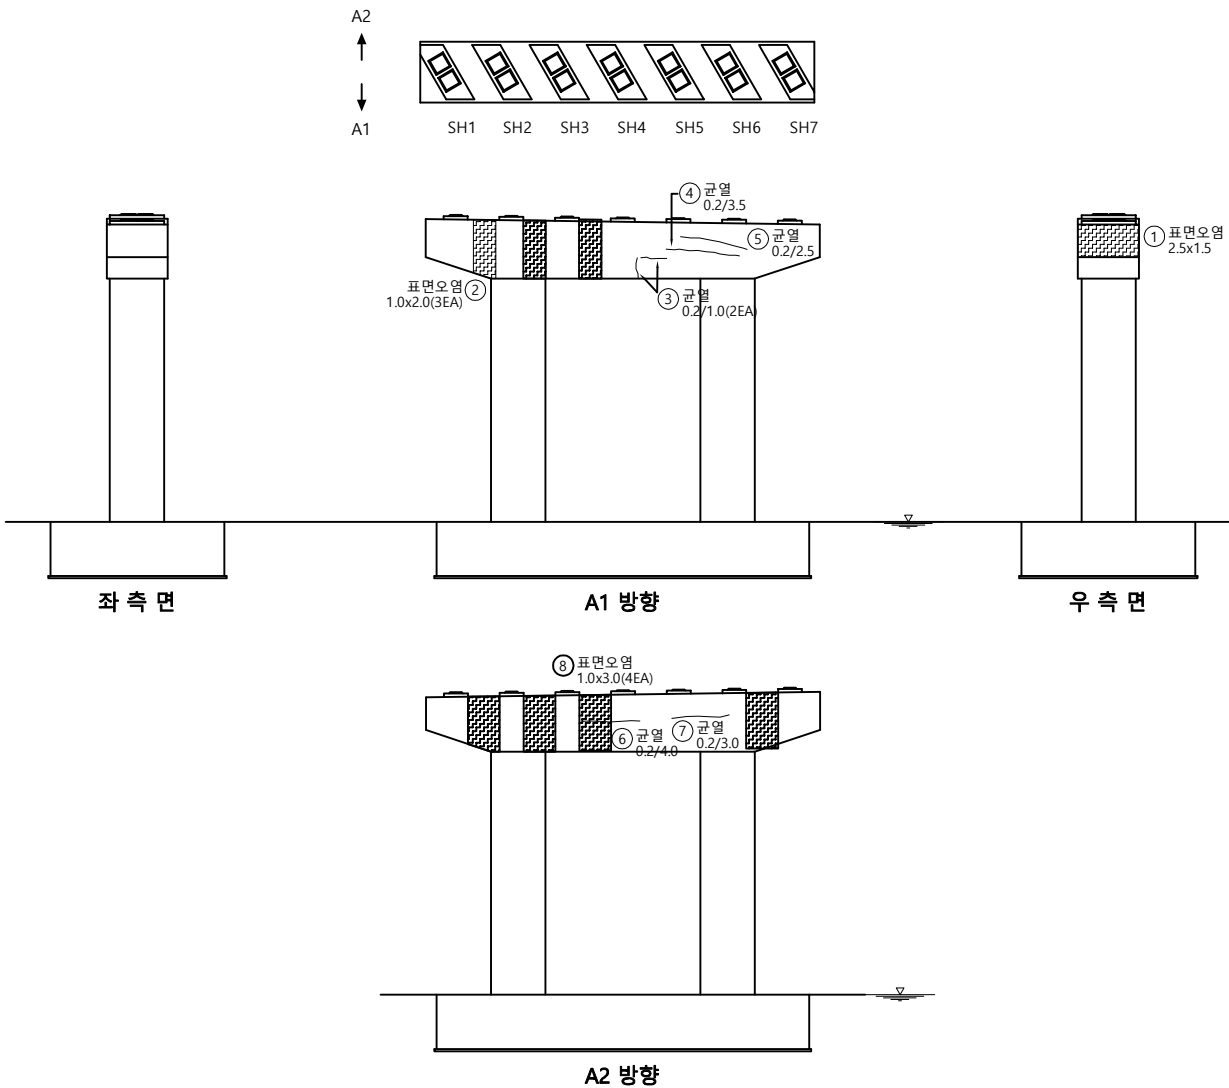
| 교각 | | | | | | | | | | |
|---|---|---|---|---|---|---|---|---|---|---|
| P9 | | | | | | | | | | |

| 교각 | | | | | | | | | | |
|---|---|---|---|---|---|---|---|---|---|---|
| 3 | 구 | 교각 | 균열 | 0.2 | 1.0 | | 2 | m | 2.00 | |
| 4 | 구 | 교각 | 균열 | 0.2 | 3.5 | | 1 | m | 3.50 | |
| 5 | 구 | 교각 | 균열 | 0.2 | 2.5 | | 1 | m | 2.50 | |
| 6 | 구 | 교각 | 균열 | 0.2 | 4.0 | | 1 | m | 4.00 | |
| 7 | 구 | 교각 | 균열 | 0.2 | 3.0 | | 1 | m | 3.00 | |

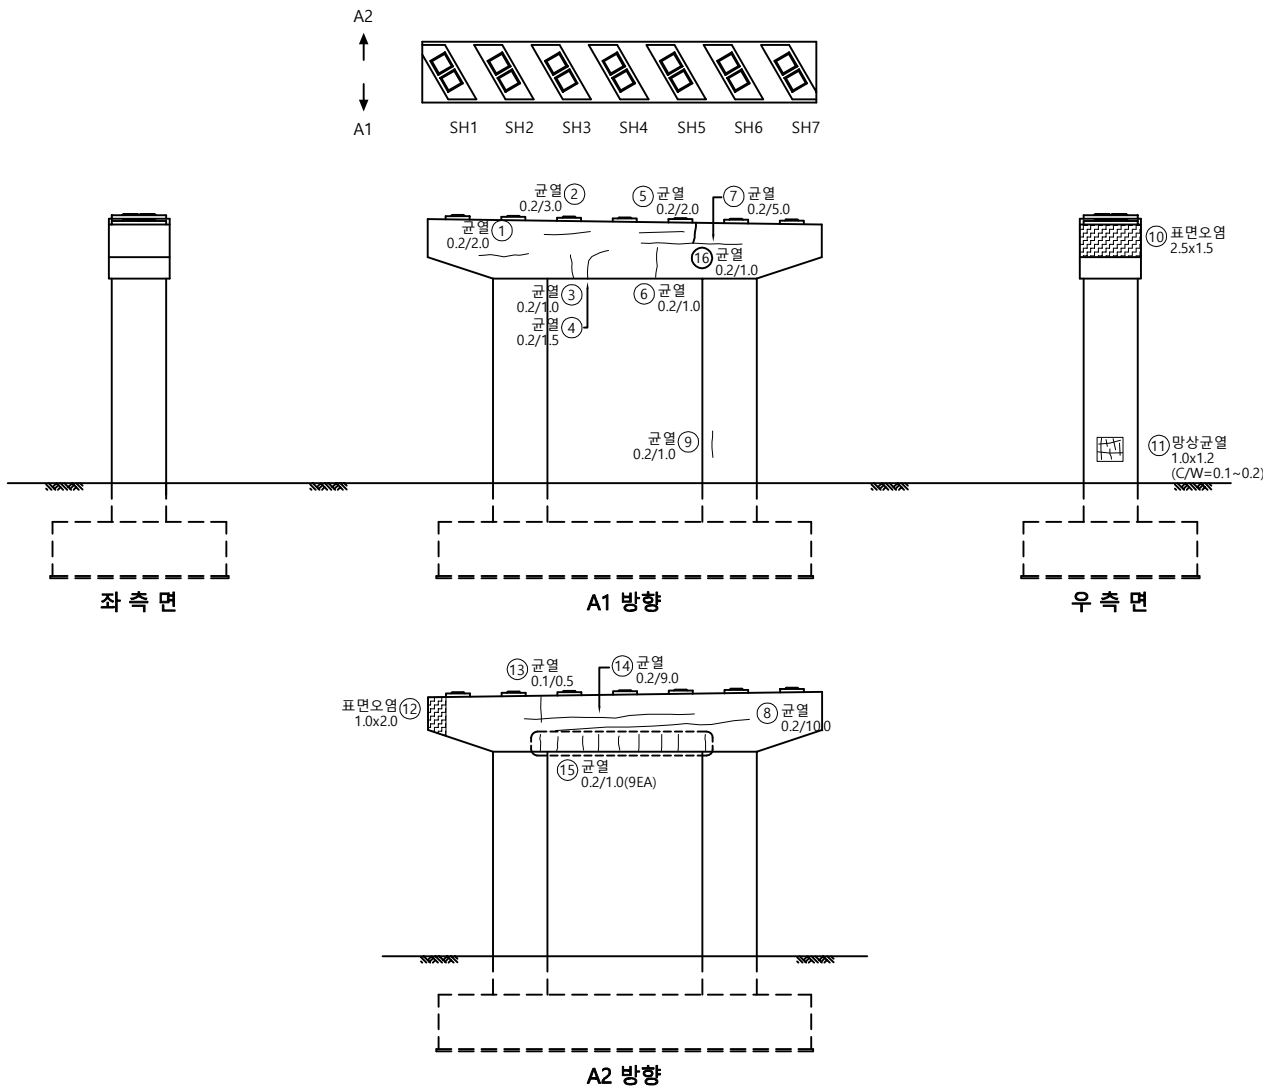
P10

| 번호 | 선/구 | 부재명 | 손상현황 | 손상규모 | | | | | 비고 |
|---|---|---|---|---|---|---|---|---|---|
| 1 | 구 | 교각 | 균열 | 0.2 | 2.0 | | 1 | m | 2.00 |
| 2 | 구 | 교각 | 균열 | 0.2 | 3.0 | | 1 | m | 3.00 |
| 3 | 구 | 교각 | 균열 | 0.2 | 1.0 | | 1 | m | 1.00 |
