# 1. 교 면 포 장

대운천교(부산) 교면포장 S1

2024년 부산울산선 구조물 정밀안전진단 및 성능평가 용역

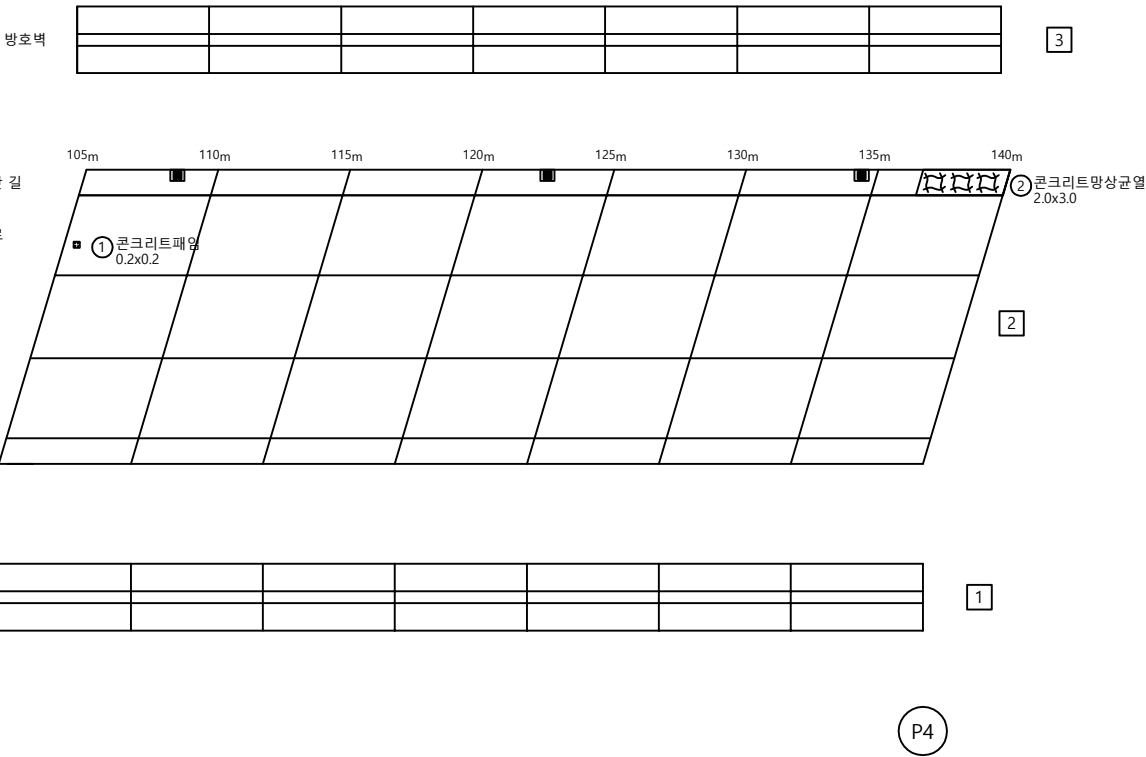
| 번호 | 선/구 | 부재명 | 손 상 현 황 | 손 상 규 모 | | | | | | 비고 |
|---|---|---|---|---|---|---|---|---|---|---|
| 2 | 구 | 교면포장 | 망상균열 | 0.5 | 2.0 | 8.0 | 1 | m <sup>2</sup> | 16.00 | |

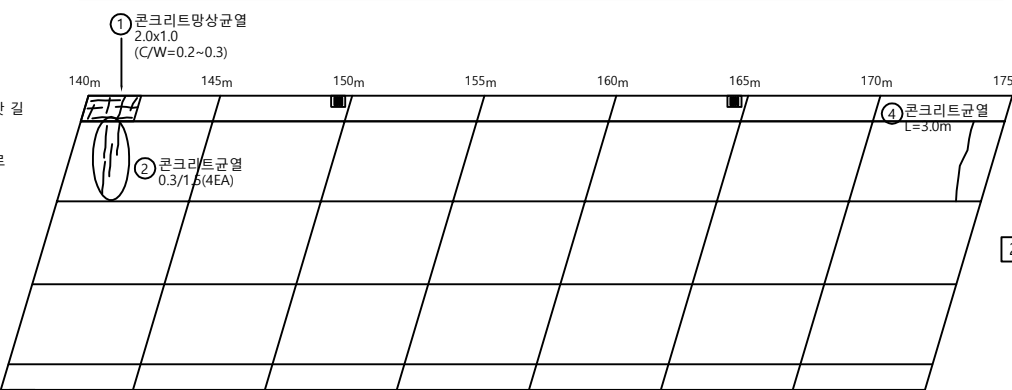
| 번호 | 선/구 | 부재명 | 손 상 현 황 | 손 상 규 모 | | | | | | 비고 |
|---|---|---|---|---|---|---|---|---|---|---|
| 1 | 구 | 교면포장 | 망상균열 | 0.2 | 2.0 | 1.0 | 1 | m <sup>2</sup> | 2.00 | |
| 2 | 구 | 교면포장 | 균열 | 0.3 | 1.5 | | 4 | m | 6.00 | |
| 4 | 구 | 교면포장 | 균열 | 0.3 | 3.0 | | 1 | m | 3.00 | |

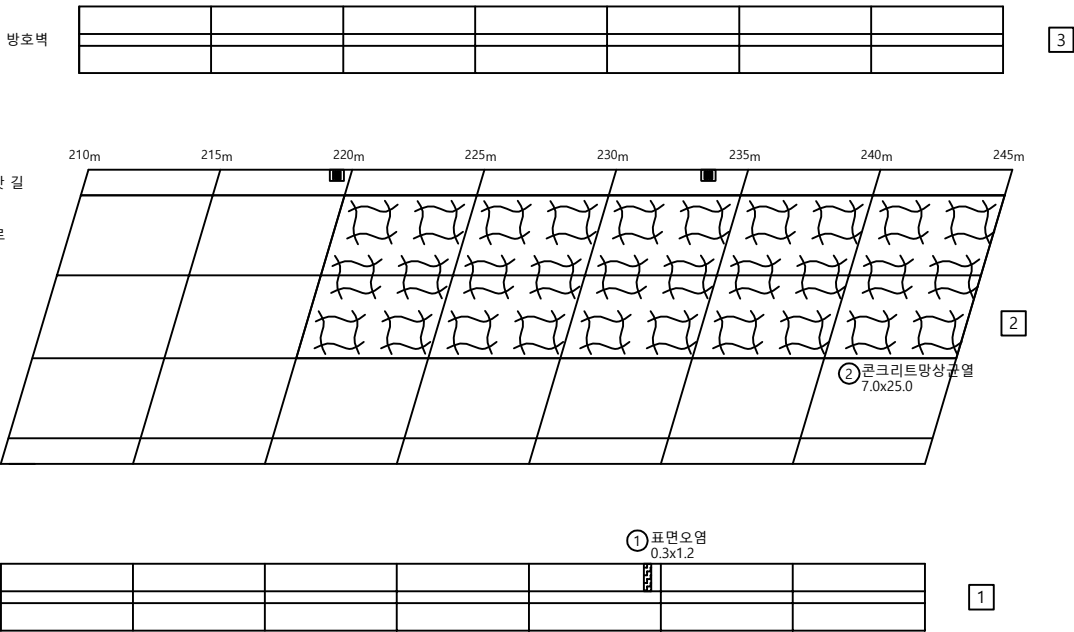
| 번호 | 선/구 | 부재명 | 손 상 현 황 | 손 상 규 모 | | | | | | 비고 |
|---|---|---|---|---|---|---|---|---|---|---|
| 3 | 구 | 교면포장 | 망상균열 | | 35.0 | 15.8 | 1 | m | 551.25 | |

③ 망상균열  
35.0X15.75

② 균열  
0.2/0.5

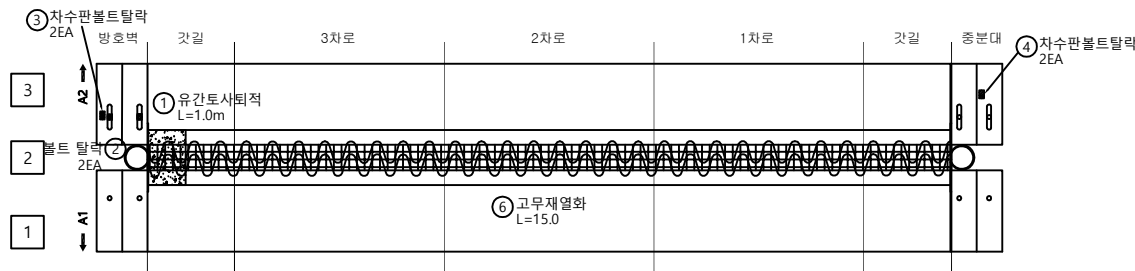
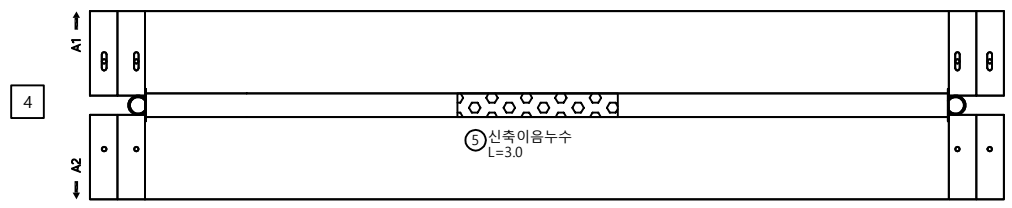
| 신축이음 | | | | | | | | | | |
|---|---|---|---|---|---|---|---|---|---|---|
| 5 | 구 | 신축이음 | 누수 | | 15.0 | | 1 | m | 15.00 | 하부 |

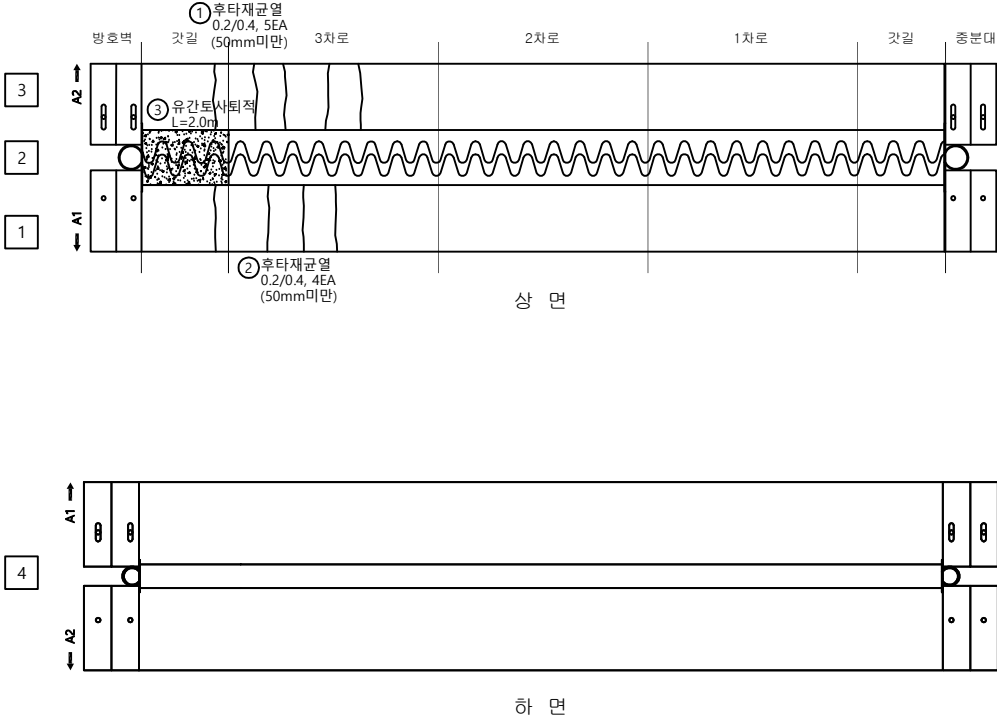
| 신축이음 | | | | | | | | | | |
|---|---|---|---|---|---|---|---|---|---|---|
| 5 | 구 | 신축이음 | 누수 | | 3.0 | | 1 | m | 3.00 | 하부 |

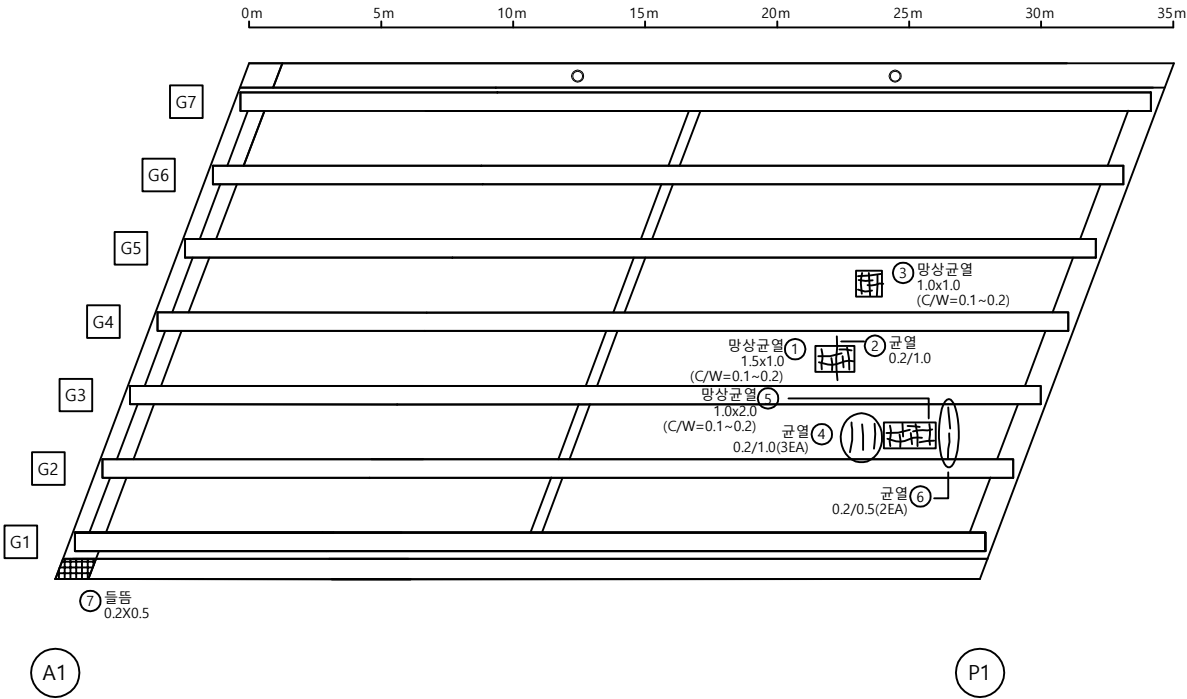
| 번호 | 선/구 | 부재명 | 손 상 현 황 | 손 상 규 모 | | | | | | 비고 |
|---|---|---|---|---|---|---|---|---|---|---|
| 1 | 구 | 바닥판 | 망상균열 | 0.2 | 1.5 | 1.0 | 1 | ㎡ | 1.50 | |
| 2 | 구 | 바닥판 | 균열(0.3mm미만) | | 0.2 | 1.0 | 1 | ㎡ | 0.20 | |
| 3 | 구 | 바닥판 | 망상균열 | 0.2 | 1.0 | 1.0 | 1 | ㎡ | 1.00 | |
| 4 | 구 | 바닥판 | 균열(0.3mm미만) | 0.2 | 1.0 | | 3 | m | 3.00 | |
| 5 | 구 | 바닥판 | 망상균열 | 0.2 | 1.0 | 2.0 | 1 | ㎡ | 2.00 | |
| 6 | 구 | 바닥판 | 균열(0.3mm미만) | 0.2 | 0.5 | | 2 | m | 1.00 | |

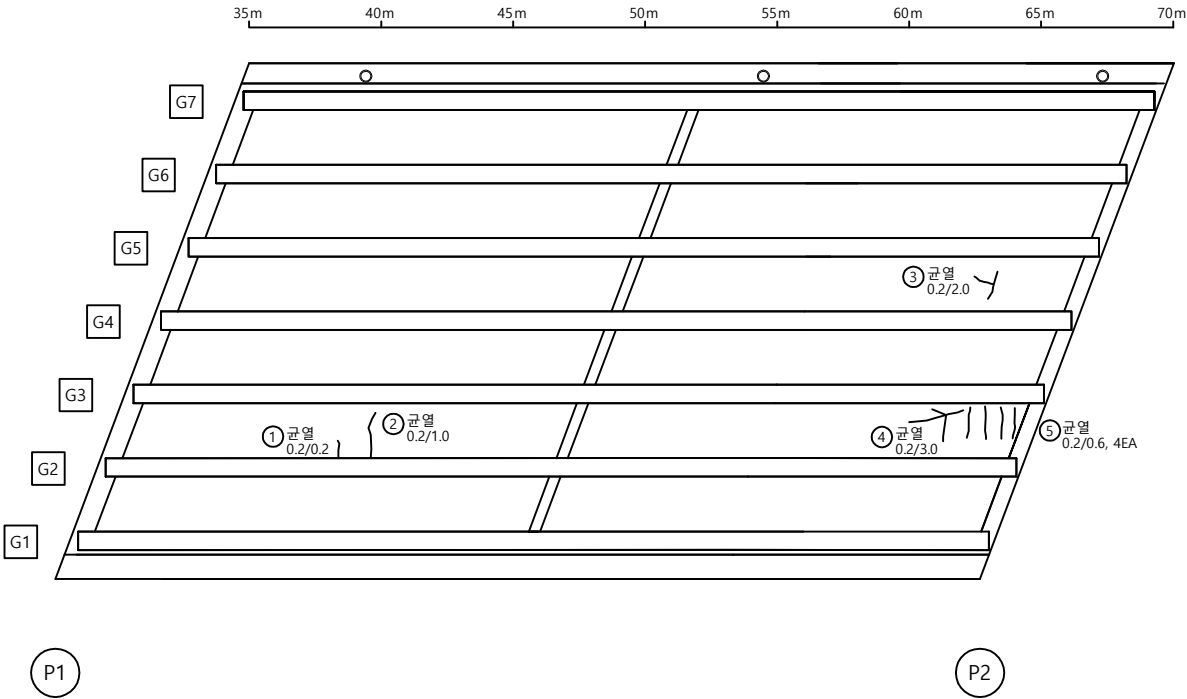
| 번호 | 선/구 | 부재명 | 손상현황 | 손상규모 | | | | | 비고 |
|---|---|---|---|---|---|---|---|---|---|
| 1 | 구 | 바닥판 | 균열(0.3mm미만) | 0.2 | 0.2 | | 1 | m | 0.20 |
| 2 | 구 | 바닥판 | 균열(0.3mm미만) | 0.2 | 1.0 | | 1 | m | 1.00 |
| 3 | 구 | 바닥판 | 균열(0.3mm미만) | 0.0 | 2.0 | | 1 | m | 2.00 |
| 4 | 구 | 바닥판 | 균열(0.3mm미만) | 0.2 | 3.0 | | 1 | m | 3.00 |
| 5 | 구 | 바닥판 | 균열(0.3mm미만) | 0.2 | 0.6 | | 4 | m | 2.40 |

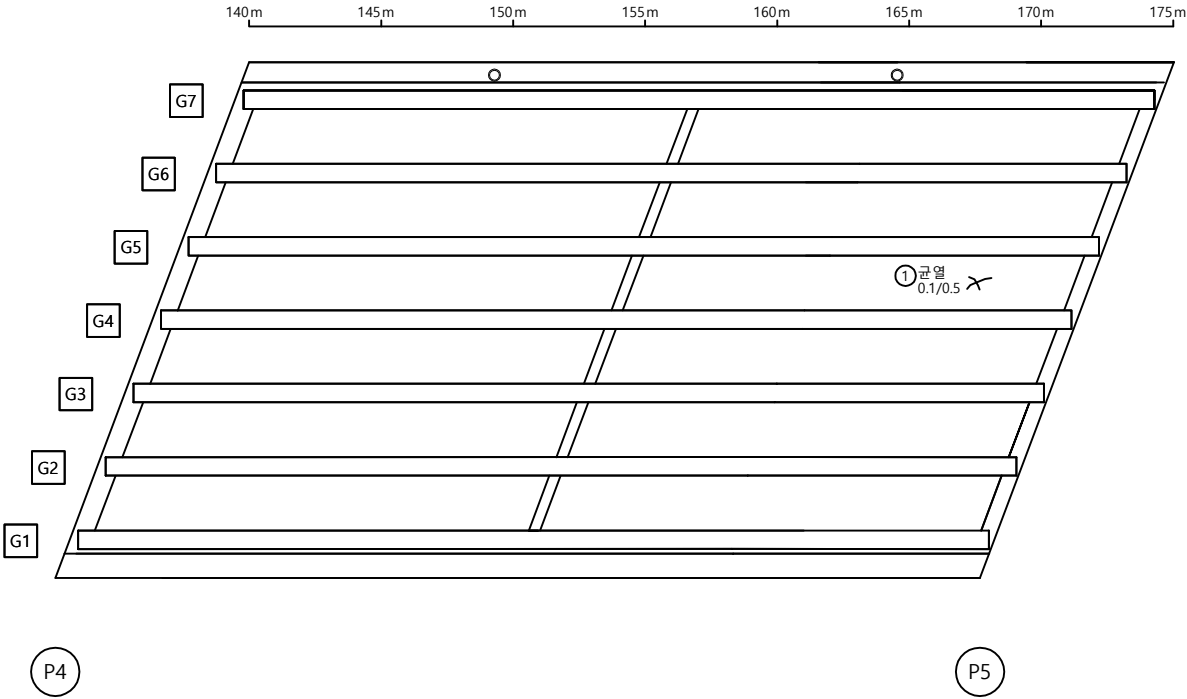
| 번호 | 신/구 | 부재명 | 손 상 현 황 | 손 상 규 모 | | | | | | 비고 |
|---|---|---|---|---|---|---|---|---|---|---|
| 1 | 구 | 바닥판 | 균열(0.3mm미만) | 0.1 | 0.5 | | 1 | m | 0.50 | |

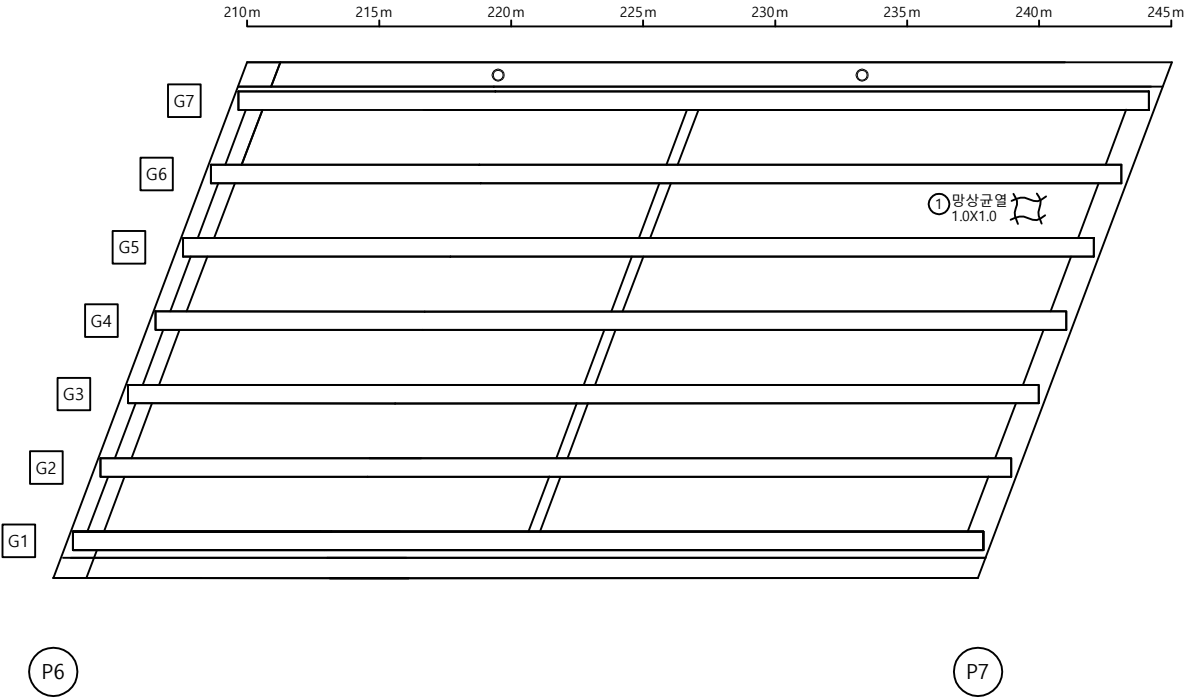
| 번호 | 신/구 | 부재명 | 손상현황 | 손상규모 | | | | | 비고 |
|---|---|---|---|---|---|---|---|---|---|
| 1 | 구 | 바닥판 | 망상균열 | | 1.0 | 1.0 | 1 | m <sup>2</sup> | 1.00 |

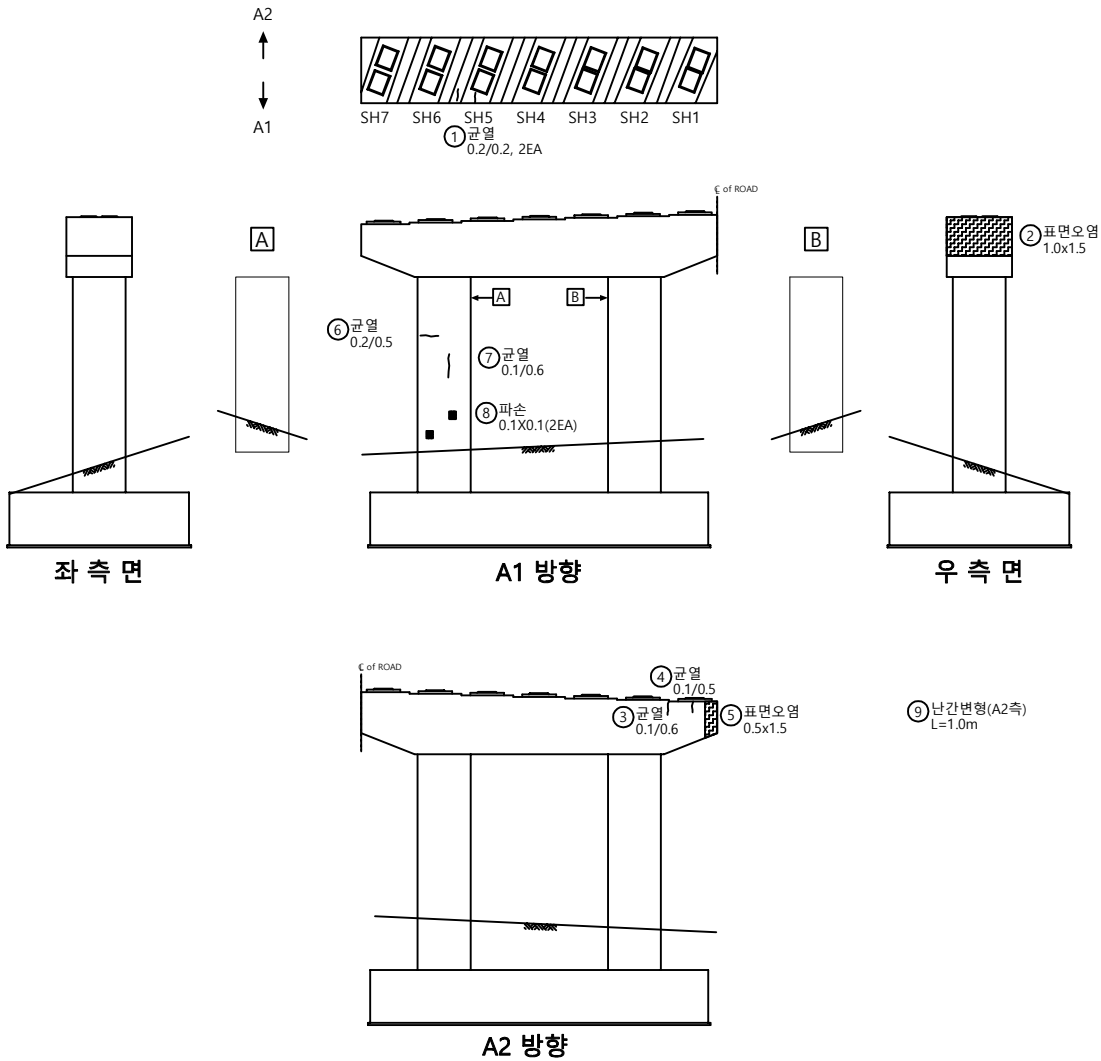
| 번호 | 신/구 | 부재명 | 손상현황 | 손상규모 | | | | | 비고 |
|---|---|---|---|---|---|---|---|---|---|
| 1 | 구 | 교각 | 균열(0.3mm미만) | 0.2 | 0.2 | | 2 | m | 0.40 |
| 3 | 구 | 교각 | 균열(0.3mm미만) | 0.1 | 0.6 | | 1 | m | 0.60 |
| 4 | 구 | 교각 | 균열(0.3mm미만) | 0.1 | 0.5 | | 1 | m | 0.50 |
| 6 | 구 | 교각 | 균열(0.3mm미만) | 0.2 | 0.5 | | 1 | m | 0.50 |
| 7 | 구 | 교각 | 균열(0.3mm미만) | 0.1 | 0.6 | | 1 | m | 0.60 |

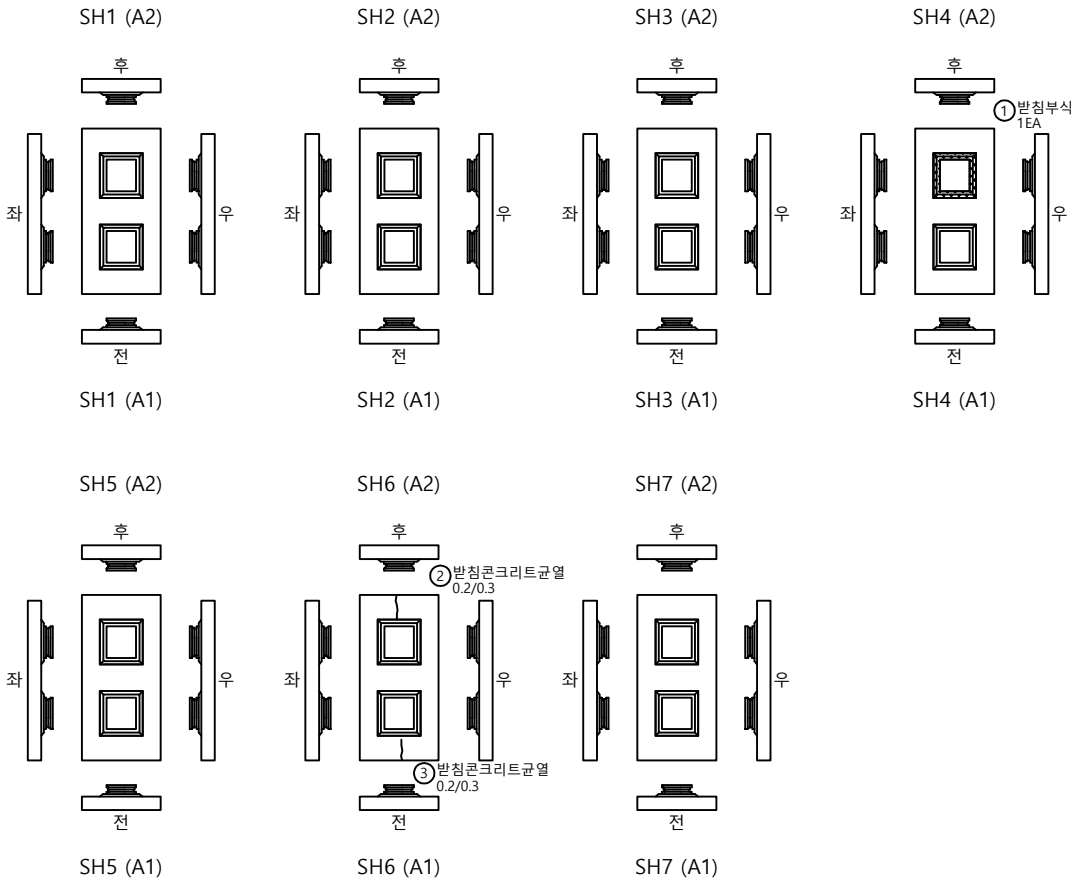
| 번호 | 선/구 | 부재명 | 손 상 현 황 | 손 상 규 모 | | | | | 비고 |
|---|---|---|---|---|---|---|---|---|---|
| 1 | 구 | 교량판결 | 부식 | | | | 1 | EA | 1.00 |
| 2 | 구 | 교량판결 | 균열(0.3mm미만) | 0.2 | 0.3 | | 1 | m | 0.30 |
| 3 | 구 | 교량판결 | 균열(0.3mm미만) | 0.2 | 0.3 | | 1 | m | 0.30 |

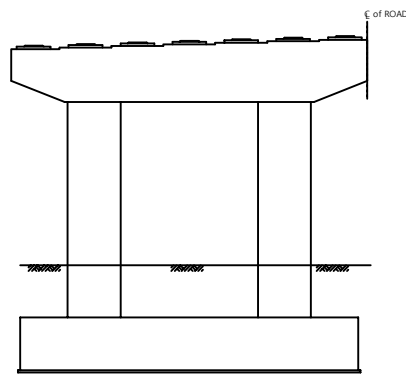
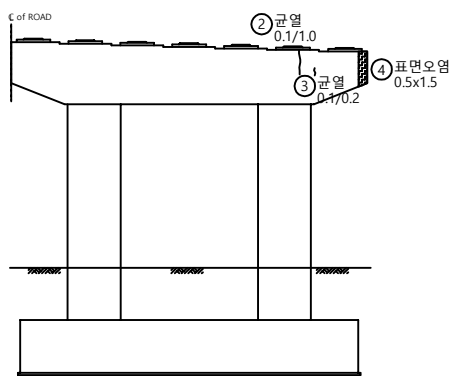
| 번호 | 신/구 | 부재명 | 손 상 현 황 | 손 상 규 모 | | | | | | 비고 |
|---|---|---|---|---|---|---|---|---|---|---|
| 2 | 구 | 교각 | 균열(0.3mm미만) | 0.1 | 1.0 | | 1 | m | 1.00 | |
| 3 | 구 | 교각 | 균열(0.3mm미만) | 0.1 | 0.2 | | 1 | m | 0.20 | |

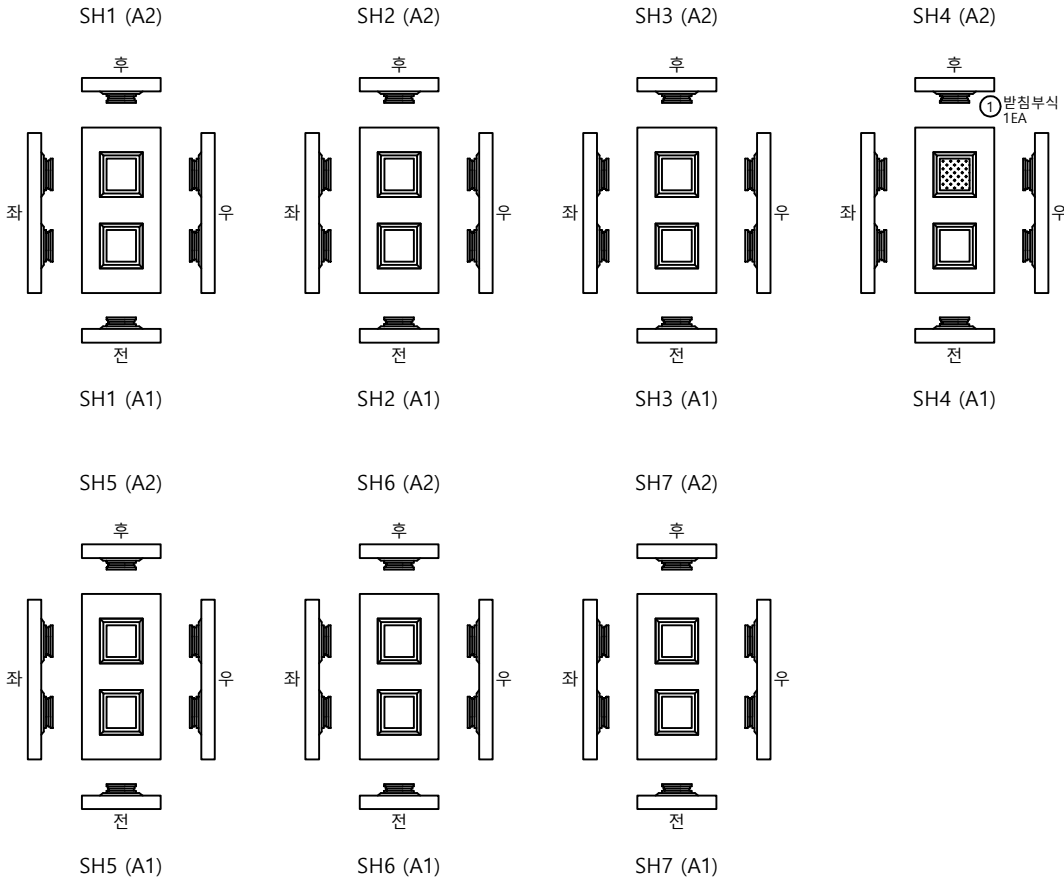
| 번호 | 선/구 | 부재명 | 손 상 현 황 | 손 상 규 모 | | | | | 비고 |
|---|---|---|---|---|---|---|---|---|---|
| 1 | 선 | 교량판결 | 부식 | | | | 1 | EA | 1.00 |

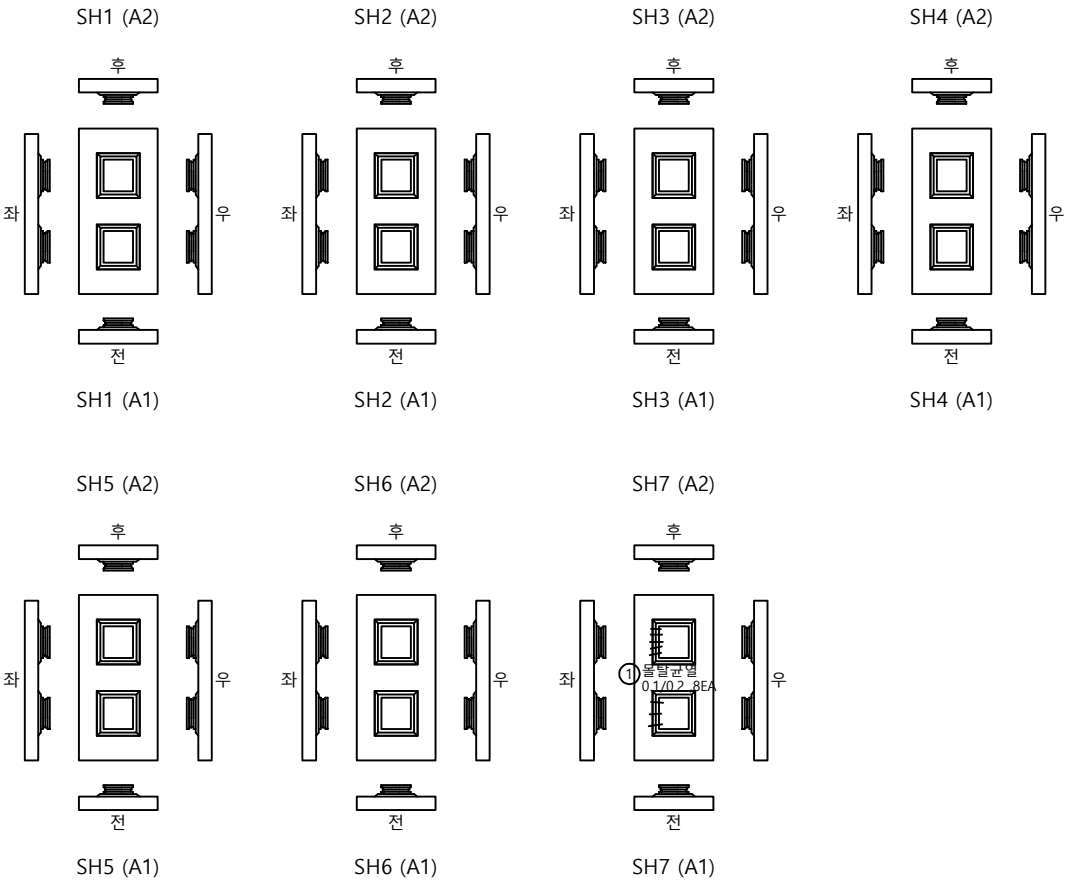
| 번호 | 신/구 | 부재명 | 손 상 현 황 | 손 상 규 모 | | | | | | 비고 |
|---|---|---|---|---|---|---|---|---|---|---|
| 1 | 신 | 교경본철 | 균열(0.3mm미만) | 0.1 | 0.2 | | 8 | m | 1.60 | 물탈 |

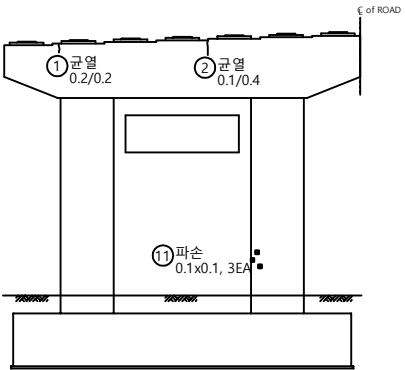
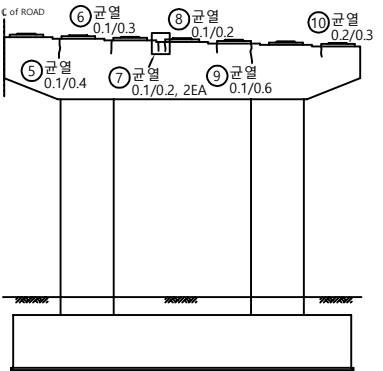
| 번호 | 신/구 | 부재명 | 손 상 현 황 | 손 상 규 모 | | | | | | 비고 |
|---|---|---|---|---|---|---|---|---|---|---|
| 1 | 구 | 교각 | 균열(0.3mm미만) | 0.2 | 0.2 | | 1 | m | 0.20 | |
| 2 | 구 | 교각 | 균열(0.3mm미만) | 0.1 | 0.4 | | 1 | m | 0.40 | |
| 3 | 구 | 교각 | 망상균열 | | 1.3 | 2.0 | 1 | ㎡ | 2.60 | |
| 4 | 구 | 교각 | 균열(0.3mm미만) | 0.2 | 0.5 | | 1 | m | 0.50 | |
| 5 | 구 | 교각 | 균열(0.3mm미만) | 0.1 | 0.4 | | 1 | m | 0.40 | |
| 6 | 구 | 교각 | 균열(0.3mm미만) | 0.1 | 0.3 | | 1 | m | 0.30 | |

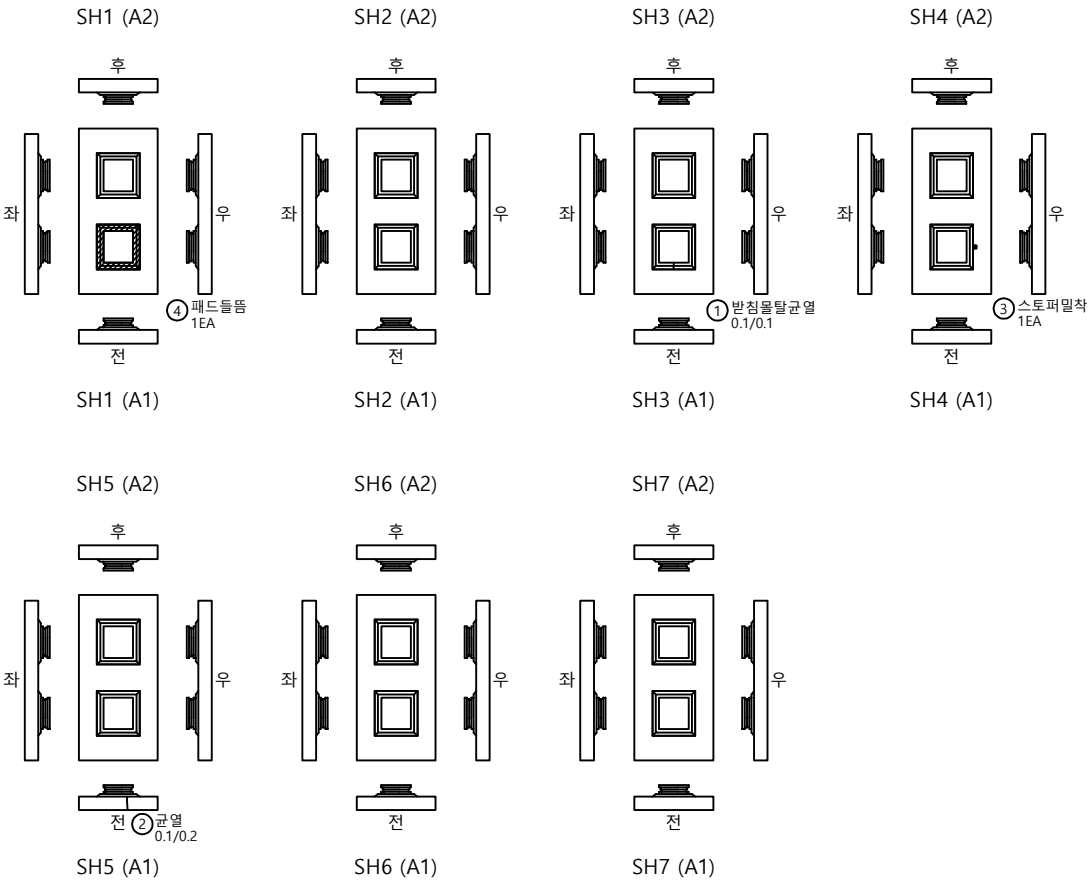
| 번호 | 신/구 | 부재명 | 손 상 현 황 | 손 상 규 모 | | | | | 비 고 | |
|---|---|---|---|---|---|---|---|---|---|---|
| 1 | 구 | 교량받침 | 균열(0.3mm미만) | 0.1 | 0.1 | | 1 | m | 0.10 | |
| 2 | 구 | 교량받침 | 균열(0.3mm미만) | 0.1 | 0.2 | | 1 | m | 0.20 | |

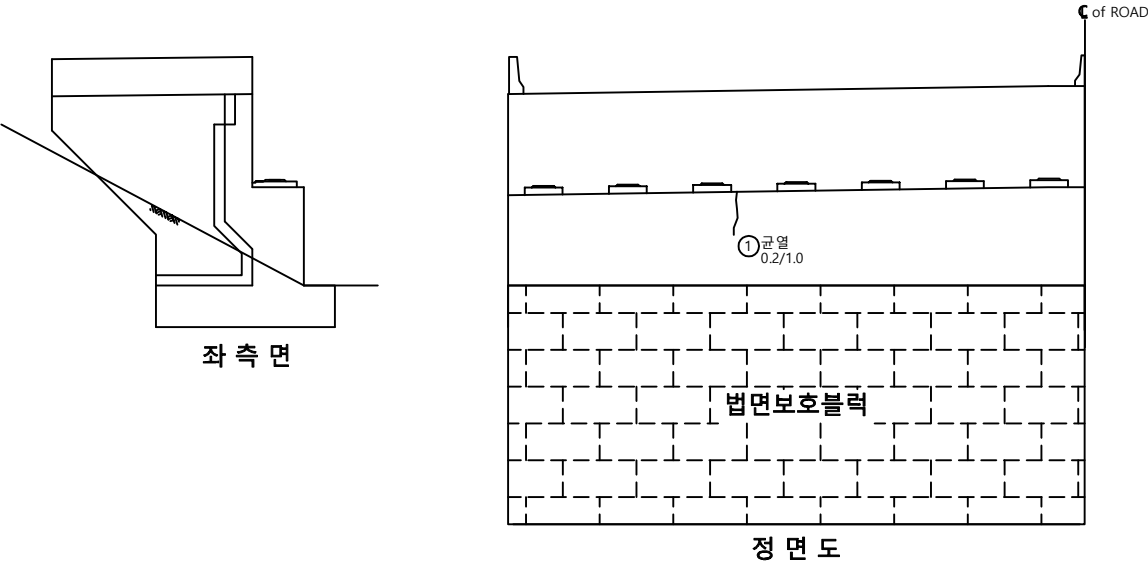
| 교대 | | | | | | | | | | |
|---|---|---|---|---|---|---|---|---|---|---|
| 1 | 구 | 교대 | 균열(0.3mm미만) | 0.2 | 1.0 | | 1 | m | 1.00 | |

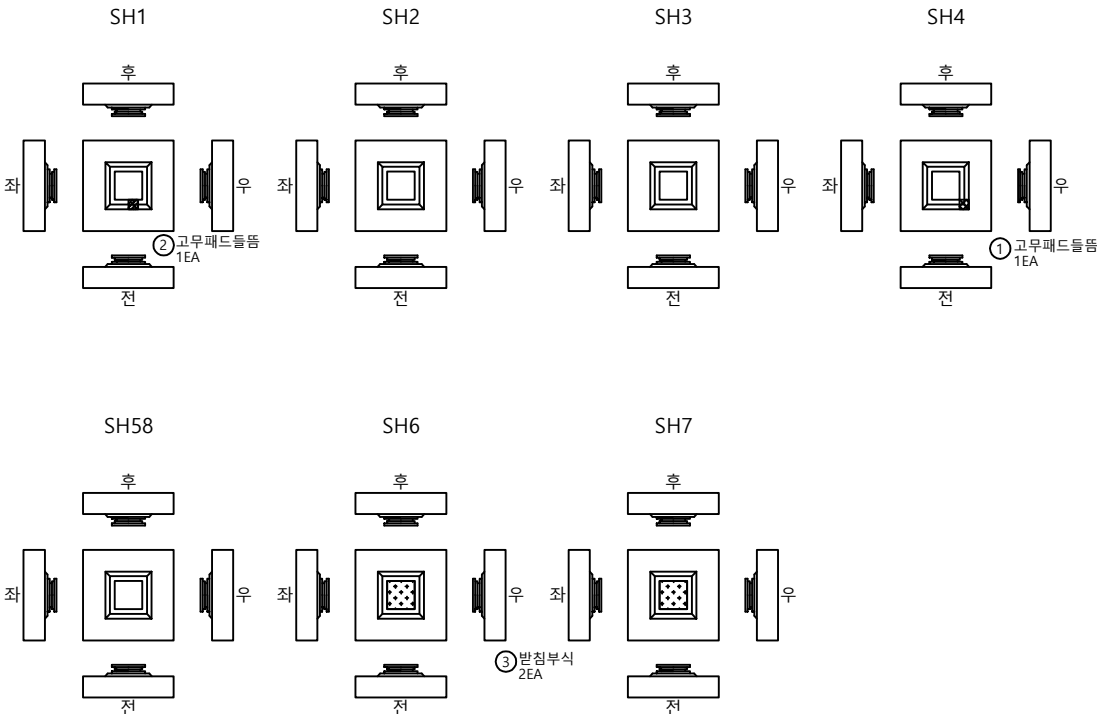
| 번호 | 신/구 | 부재명 | 손상현황 | 손상규모 | | | | | | 비고 |
|---|---|---|---|---|---|---|---|---|---|---|
| 3 | 구 | 교량받침 | 부식 | | | | 2 | EA | 2.00 | |
