# 1. 교 면 포 장

남창천교(부산) 교면포장 S1

2024년 부산울산선 구조물 정밀안전진단 및 성능평가 용역

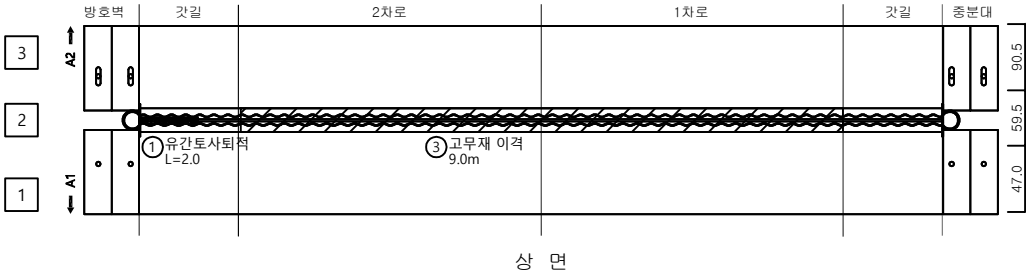
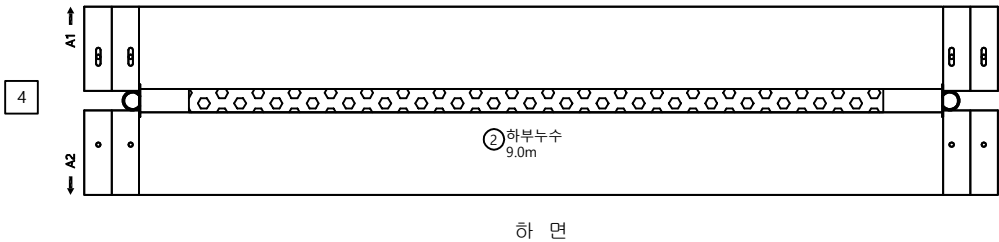
## 2. 신축이음장치

| 신축이음 | | | | | | | | | | |
|---|---|---|---|---|---|---|---|---|---|---|
| 2 | 신 | 신축이음 | 래부누수 | | 9.0 | | 1 | m | 9.00 | |

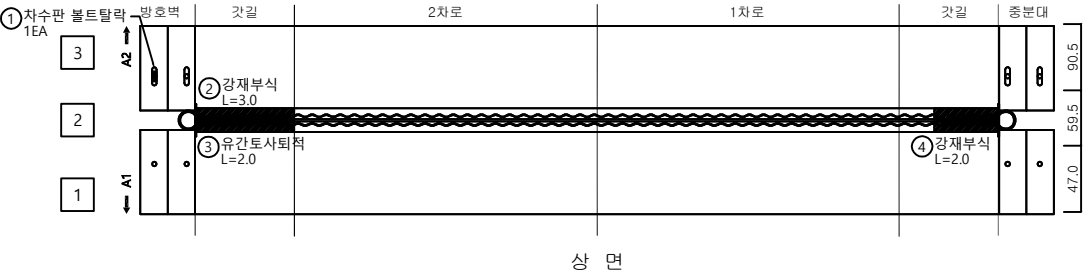
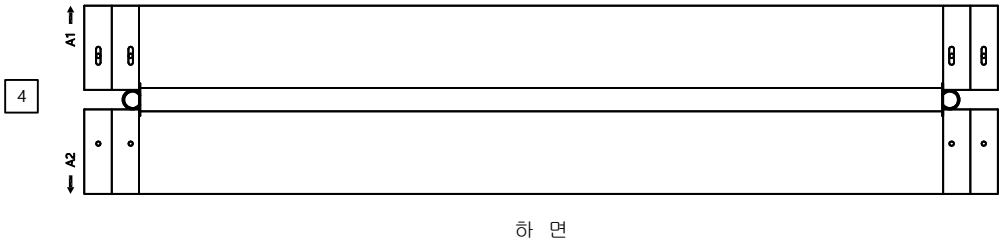
| 번호 | 신/구 | 부재명 | 손 상 현 황 | 손 상 규 모 | | | | | 비고 |
|---|---|---|---|---|---|---|---|---|---|
| 2 | 구 | 신축이음 | 본체부식 | | 3.0 | | 1 | m | 3.00 |
| 4 | 구 | 신축이음 | 본체부식 | | 2.0 | | 1 | m | 2.00 |

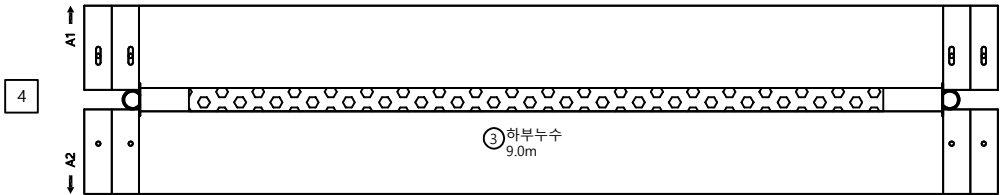
| 신축이음 | | | | | | | | | | |
|---|---|---|---|---|---|---|---|---|---|---|
| 1 | 구 | 신축이음 | 후타재 균열 | 0.2 | 0.5 | | 3 | m | 1.50 | |
| 3 | 신 | 신축이음 | 해부누수 | | 9.0 | | 1 | m | 9.00 | |

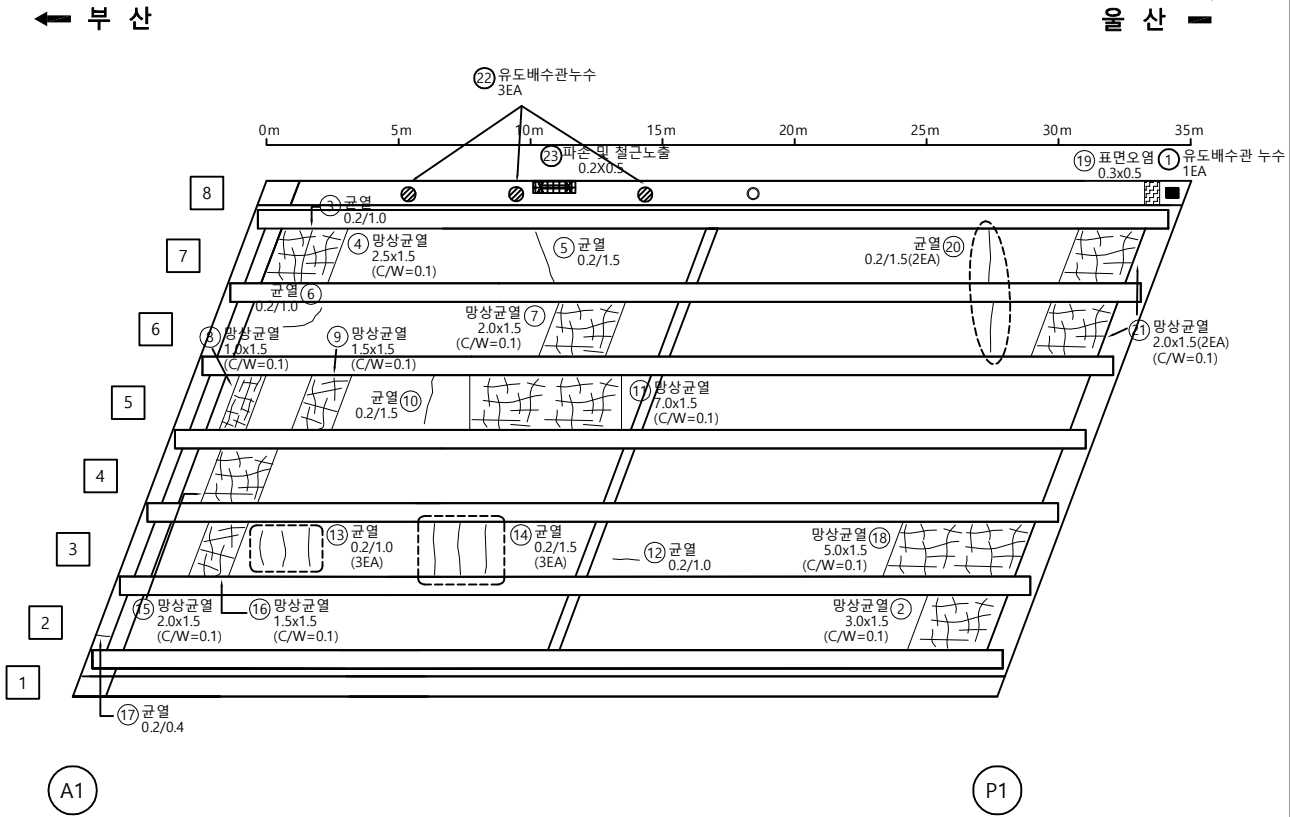
| 면수 | 선/구 | 부재명 | 손상현황 | 손상규모 | | | | | 비고 |
|---|---|---|---|---|---|---|---|---|---|
| 1 | 선 | 배수시설 | 유도배수관 누수 | | | | 1 | EA | 1.00 |
| 2 | 구 | 배판판 | 망상균열 | 0.1 | 3.0 | 1.5 | 1 | m <sup>2</sup> | 4.50 |
| 3 | 구 | 배판판 | 균열 | 0.2 | 1.0 | | 1 | m | 1.00 |
| 11 | 구 | 배판판 | 망상균열 | 0.1 | 7.0 | 1.5 | 1 | m <sup>2</sup> | 10.50 |
| 22 | 구 | 배수시설 | 유도배수관 누수 | | | | 3 | EA | 3.00 |

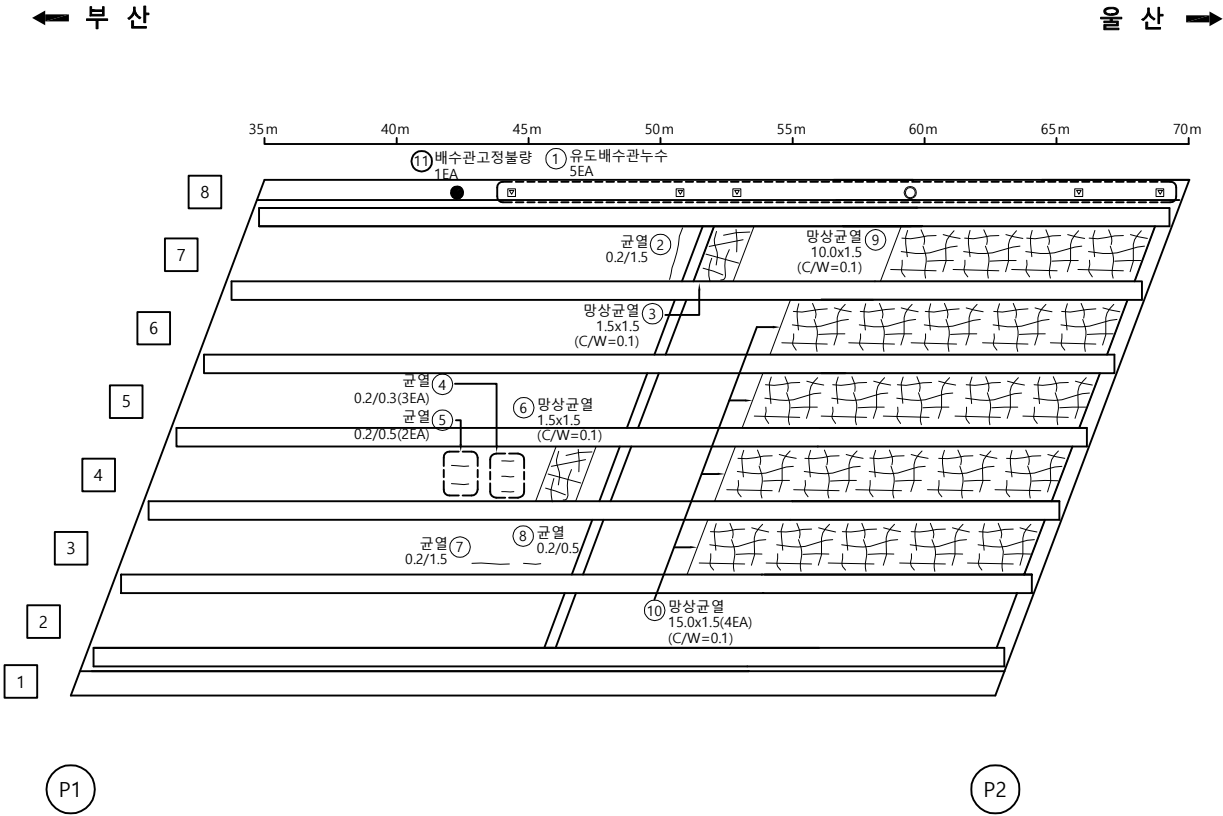
| 번호 | 선/구 | 부재명 | 손 상 현 황 | 손 상 규 모 | | | | | 비고 |
|---|---|---|---|---|---|---|---|---|---|
| 1 | 구 | 배수시설 | 유도배수관 누수 | | | | 5 | EA | 5.00 |
| 2 | 구 | 배덕판 | 균열 | 0.2 | 1.5 | | 1 | m | 1.50 |
| 3 | 구 | 배덕판 | 망상균열 | 0.1 | 1.5 | 1.5 | 1 | m <sup>2</sup> | 2.25 |
| 9 | 구 | 배덕판 | 망상균열 | 0.1 | 10.0 | 1.5 | 1 | m <sup>2</sup> | 15.00 |
| 10 | 구 | 배덕판 | 망상균열 | 0.1 | 15.0 | 1.5 | 4 | m <sup>2</sup> | 90.00 |

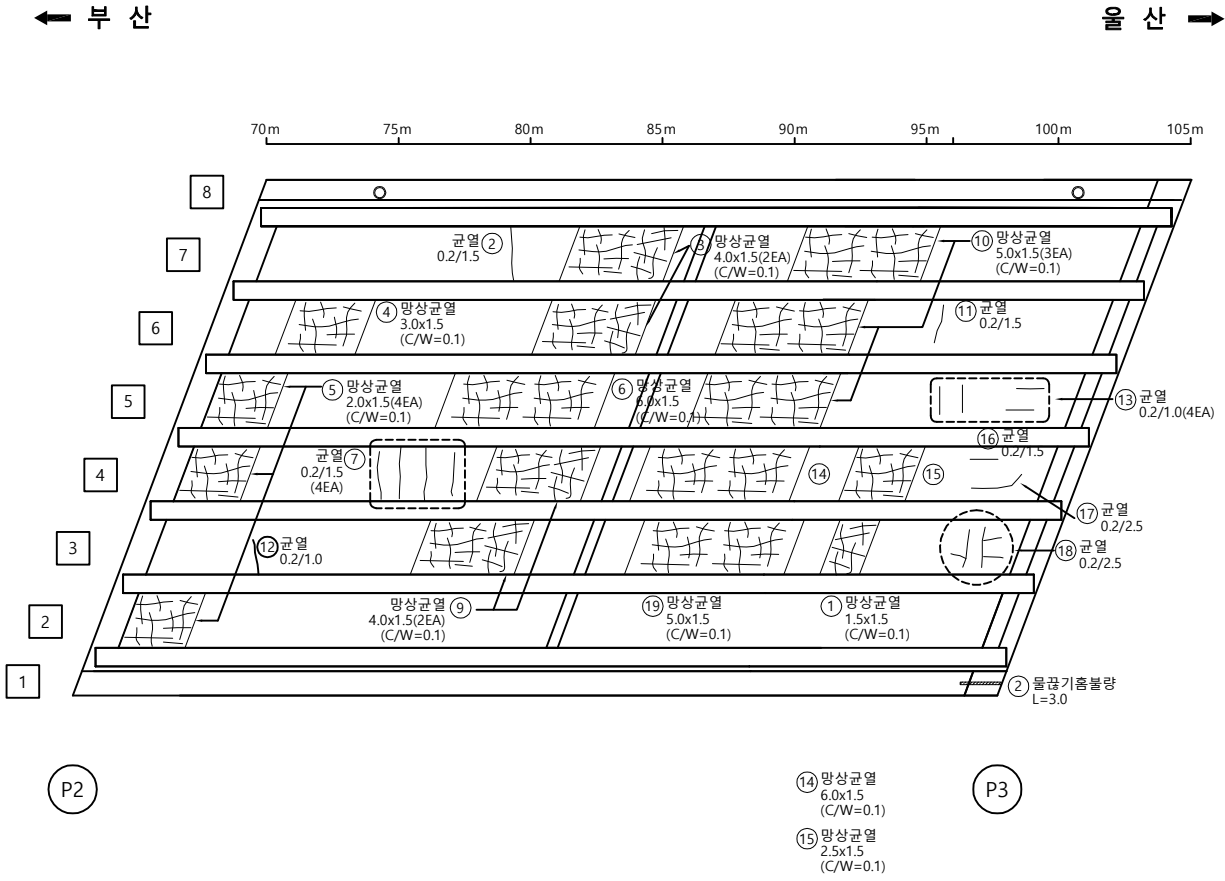
| 번호 | 선/구 | 부재명 | 손 상 현 황 | 손 상 규 모 | | | | | 비고 |
|---|---|---|---|---|---|---|---|---|---|
| 1 | 구 | 배덕판 | 망상균열 | 0.1 | 1.5 | 1.5 | 1 | ㎡ | 2.25 |
| 2 | 구 | 배덕판 | 균열 | 0.2 | 1.5 | | 1 | m | 1.50 |
| 3 | 구 | 배덕판 | 망상균열 | 0.1 | 4.0 | 1.5 | 2 | ㎡ | 12.00 |
| 10 | 구 | 배덕판 | 망상균열 | 0.1 | 5.0 | 1.5 | 3 | ㎡ | 22.50 |

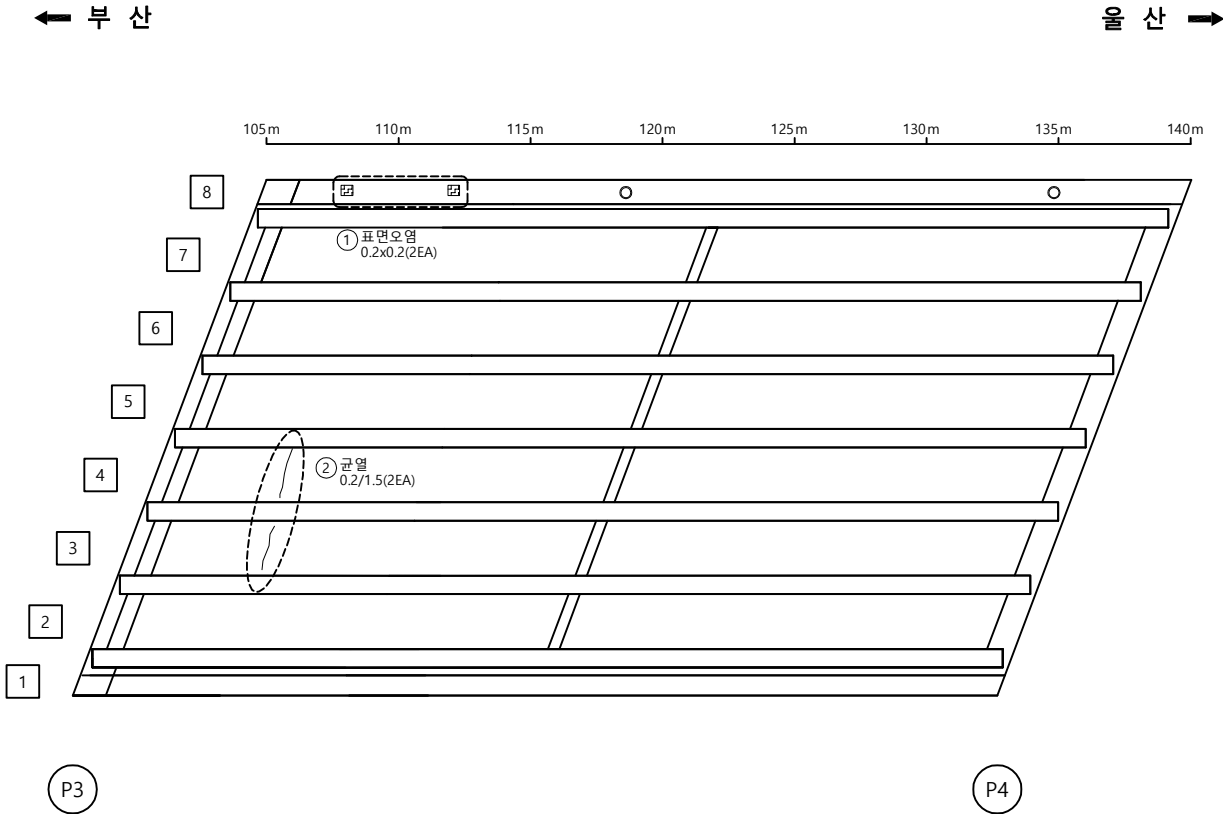
| 번호 | 선/구 | 부재명 | 손 상 현 황 | 손 상 규 모 | | | | | | 비고 |
|---|---|---|---|---|---|---|---|---|---|---|
| 2 | 구 | 바닥판 | 균열 | 0.2 | 1.5 | | 2 | m | 3.00 | |

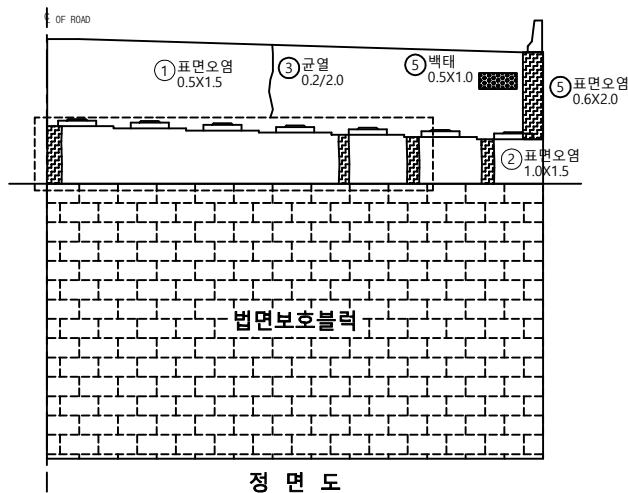
남창천교(부산) 교대 A1

| 교대<br>A1 | | | | | | | | | | |
|---|---|---|---|---|---|---|---|---|---|---|
| 3 | 구 | 교대 | 균열 | 0.2 | 2.0 | | 1 | m | 2.00 | |

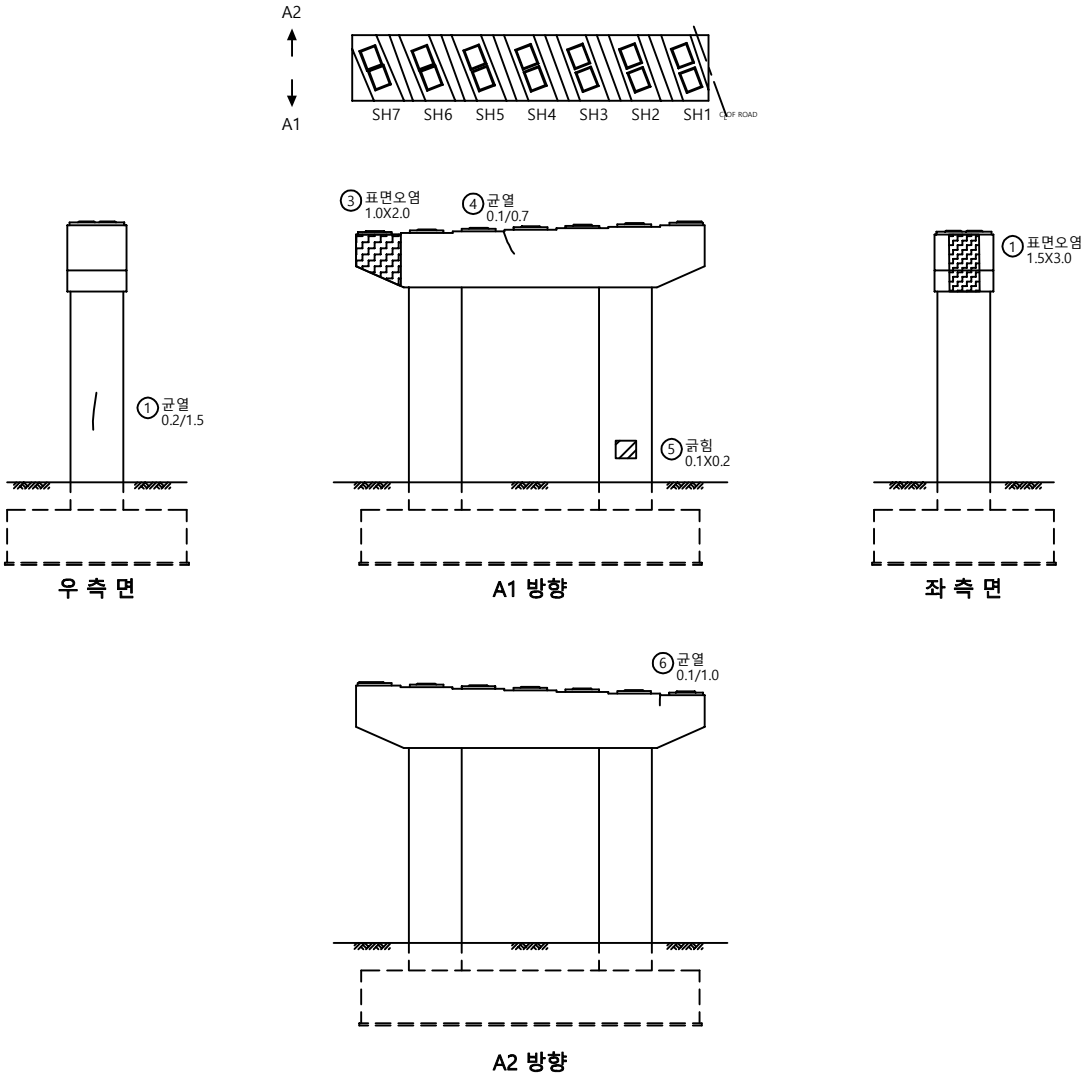
| 교각 | | | | | | | | | |
|---|---|---|---|---|---|---|---|---|---|
| P2 | | | | | | | | | |

| 교각 | | | | | | | | | |
|---|---|---|---|---|---|---|---|---|---|
| 2 | 구 | 교각 | 균열 | 0.2 | 1.5 | | 1 | m | 1.50 |
| 4 | 신 | 교각 | 균열 | 0.1 | 0.7 | | 1 | m | 0.70 |
| 5 | 신 | 교각 | 균열 | | 0.1 | 0.2 | 1 | ㎡ | 0.02 |
| 6 | 신 | 교각 | 균열 | 0.1 | 1.0 | | 1 | m | 1.00 |

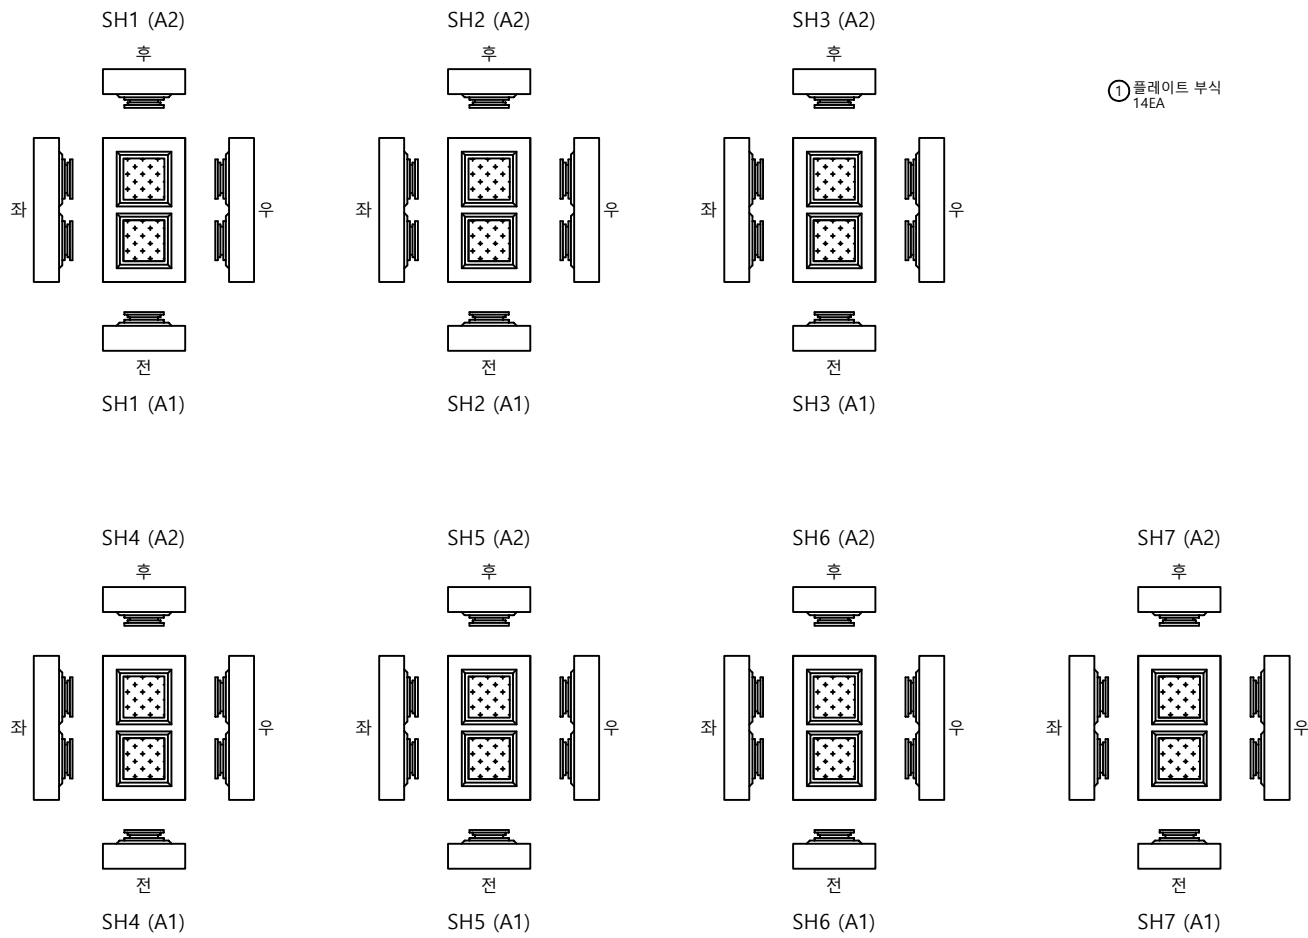
| 받침장치 | | | | | | | | | |
|---|---|---|---|---|---|---|---|---|---|
| P2 | | | | | | | | | |

| 받침장치 | | | | | | | | | |
|---|---|---|---|---|---|---|---|---|---|
| 1 | 신 | 교량받침 | 플레이트 부식 | | | | 14 | EA | 14.00 |
