# 1. 교 면 포 장

삼정천교(부산) 교면포장 S1

| 용역명 | | 2024년 부산울산선 구조물 정밀안전진단 및 성능평가 용역 | | | |

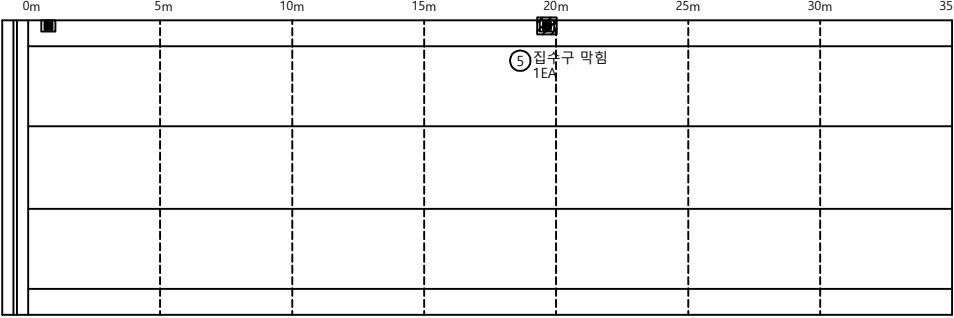
| 번호 | 선/구 | 부재명 | 손 상 현 황 | 손 상 규 모 | | | | | | 비고 |
|---|---|---|---|---|---|---|---|---|---|---|
| 1 | 구 | 방호벽 | 균열 | 0.2 | 4.0 | | 1 | m | 4.00 | |
| 2 | 구 | 방호벽 | 균열 | 0.2 | 9.0 | | 1 | m | 9.00 | |
| 3 | 구 | 방호벽 | 균열 | 0.2 | 5.0 | | 1 | m | 5.00 | |
| 4 | 구 | 방호벽 | 균열 | 0.2 | 1.2 | | 1 | m | 1.20 | |
| 5 | 선 | 배수시설 | 점수구 막힘 | | | | 1 | EA | 1.00 | |

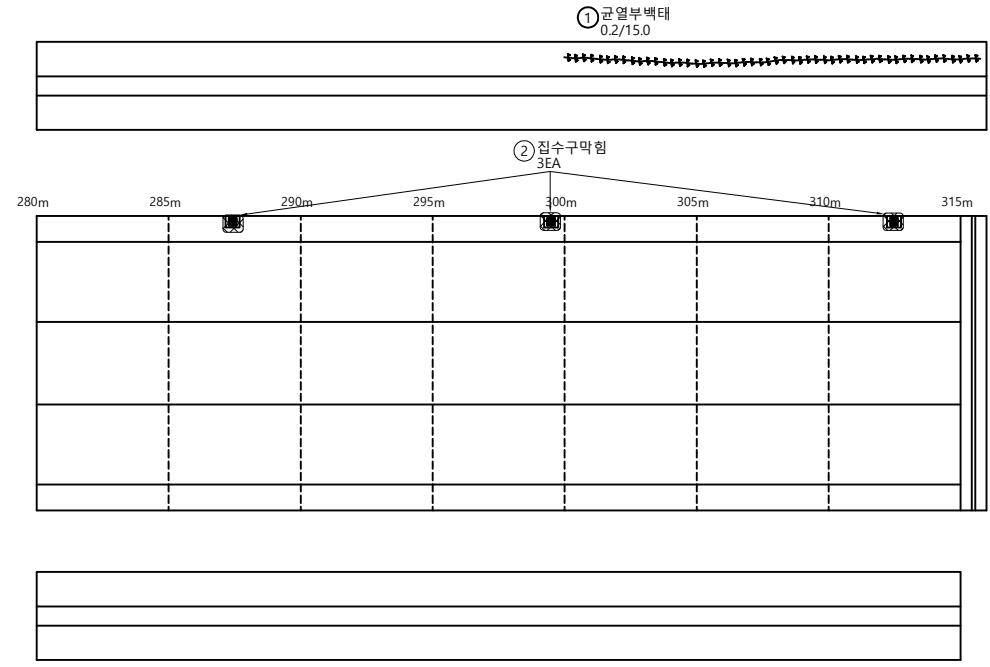
| 번호 | 신/구 | 부재명 | 손상현황 | 손상규모 | | | | | 비고 |
|---|---|---|---|---|---|---|---|---|---|
| 1 | 구 | 병호벽 | 균열부백태 | 0.2 | 15.0 | | 1 | m | 15.00 |

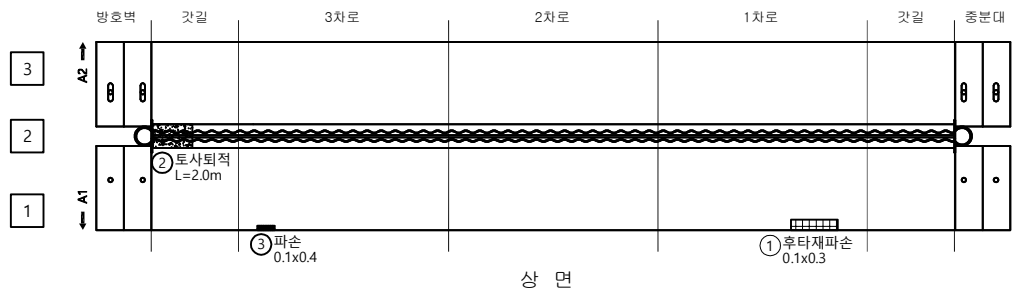
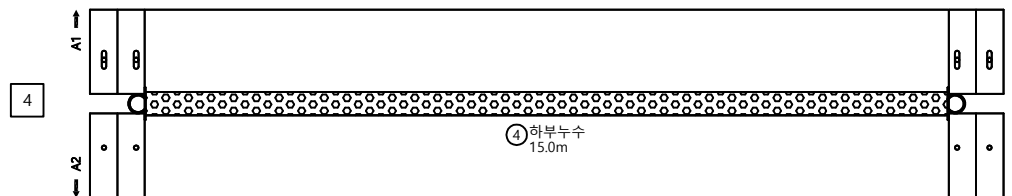
| 번호 | 신/구 | 부재명 | 손 상 현 황 | 손 상 규 모 | | | | | 비고 |
|---|---|---|---|---|---|---|---|---|---|
| 4 | 신 | 신축이음 | 하부누수 | | 15.0 | | 1 | m | 15.00 |

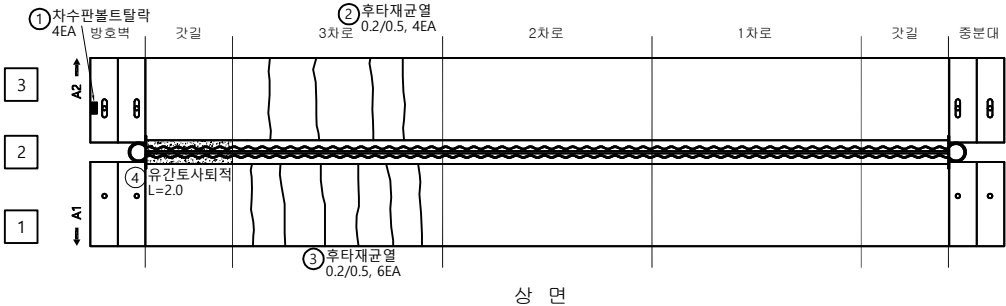
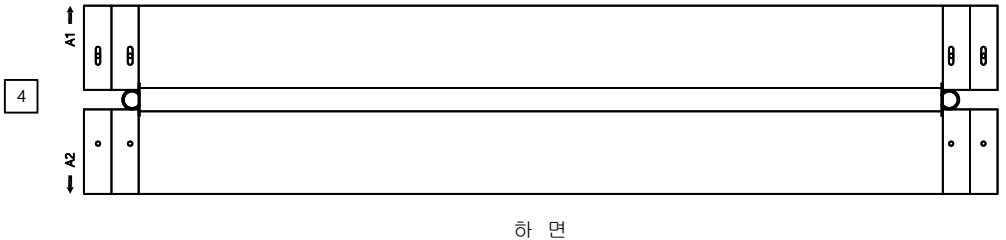
| 신축이음 | | | | | | | | |
|---|---|---|---|---|---|---|---|---|
| 2 | 구 | 신축이음 | 후타재 균열 | 0.2 | 0.5 | | 4 m | 2.00 |
| 3 | 구 | 신축이음 | 후타재 균열 | 0.2 | 0.5 | | 6 m | 3.00 |

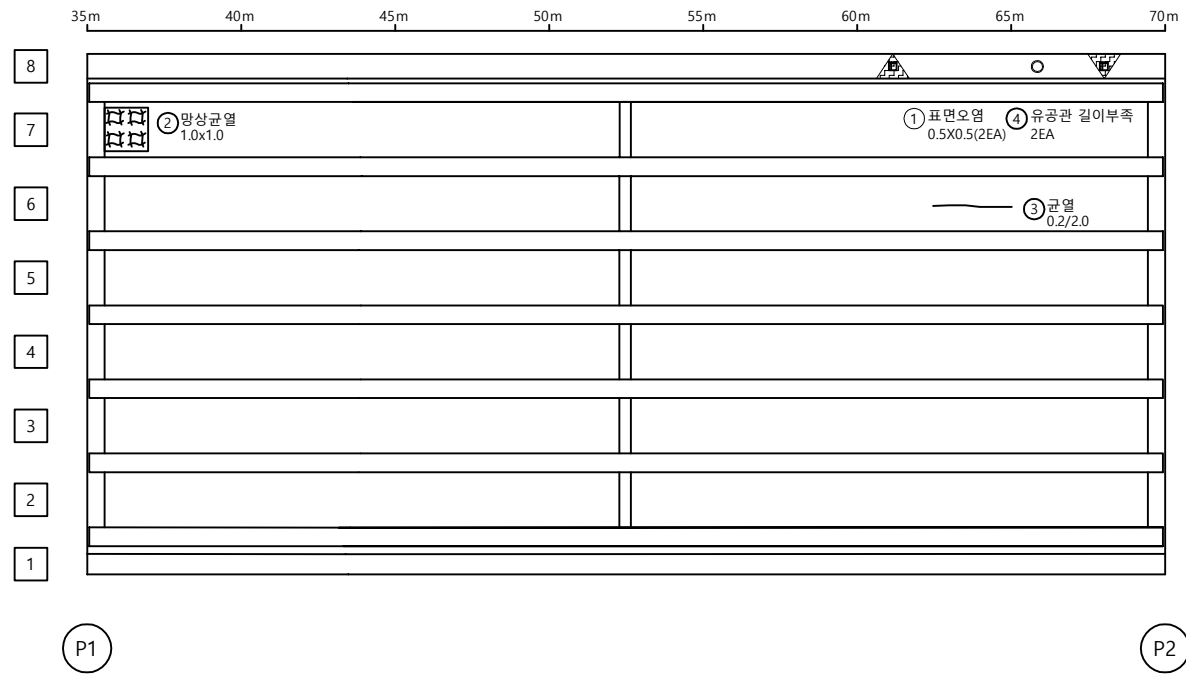
| 바닥판 | | | | | | | | | |
|---|---|---|---|---|---|---|---|---|---|
| 2 | 구 | 바닥판 | 망상균열 | 0.2 | 1.0 | 1.0 | 1 | m <sup>2</sup> | 1.00 |
| 3 | 구 | 바닥판 | 균열 | 0.2 | 2.0 | | 1 | m | 2.00 |

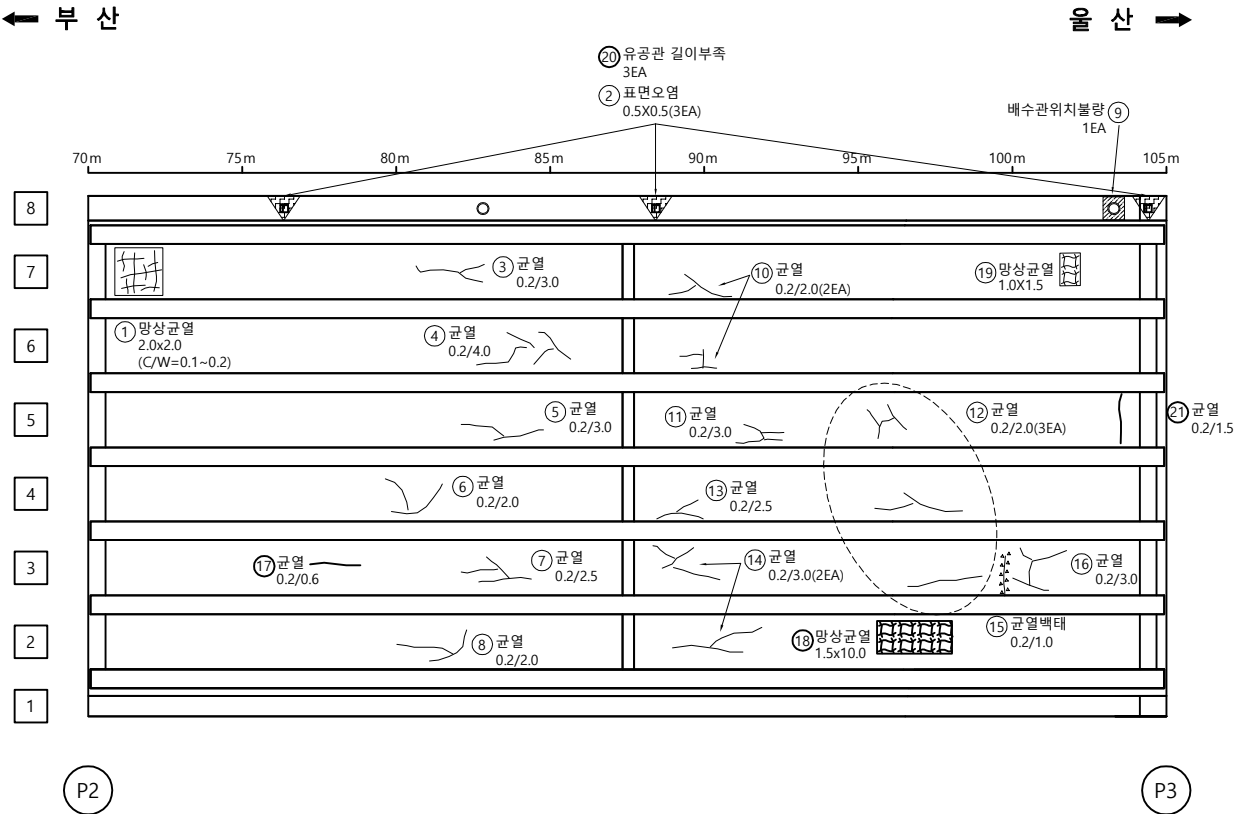
| 바닥판 | | | | | | | | | |
|---|---|---|---|---|---|---|---|---|---|
| 1 | 구 | 바닥판 | 망상균열 | 0.2 | 2.0 | 2.0 | 1 | m | 4.00 |
| 3 | 구 | 바닥판 | 균열 | 0.2 | 3.0 | | 1 | m | 3.00 |
| 4 | 구 | 바닥판 | 균열 | 0.2 | 4.0 | | 1 | m | 4.00 |
| 5 | 구 | 바닥판 | 균열 | 0.2 | 3.0 | | 1 | m | 3.00 |
| 6 | 구 | 바닥판 | 균열 | 0.2 | 2.0 | | 1 | m | 2.00 |
| 7 | 구 | 바닥판 | 균열 | 0.2 | 2.5 | | 1 | m | 2.50 |
| 8 | 구 | 바닥판 | 균열 | 0.2 | 2.0 | | 1 | m | 2.00 |
| 10 | 구 | 바닥판 | 균열 | 0.2 | 2.0 | | 2 | m | 4.00 |
| 11 | 구 | 바닥판 | 균열 | 0.2 | 3.0 | | 1 | m | 3.00 |
| 12 | 구 | 바닥판 | 균열 | 0.2 | 2.0 | | 3 | m | 6.00 |
| 13 | 구 | 바닥판 | 균열 | 0.2 | 2.5 | | 1 | m | 2.50 |
| 14 | 구 | 바닥판 | 균열 | 0.2 | 3.0 | | 2 | m | 6.00 |
| 15 | 구 | 바닥판 | 균열부백태 | 0.2 | 1.0 | | 1 | m | 1.00 |
| 16 | 구 | 바닥판 | 균열 | 0.2 | 3.0 | | 1 | m | 3.00 |
| 17 | 구 | 바닥판 | 균열 | 0.2 | 0.6 | | 1 | m | 0.60 |
| 18 | 구 | 바닥판 | 망상균열 | 0.2 | 1.5 | 10.0 | 1 | m | 15.00 |
| 19 | 구 | 바닥판 | 망상균열 | 0.2 | 1.5 | 1.0 | 1 | m | 1.50 |
| 21 | 신 | 바닥판 | 균열 | 0.2 | 1.5 | | 1 | m | 1.50 |

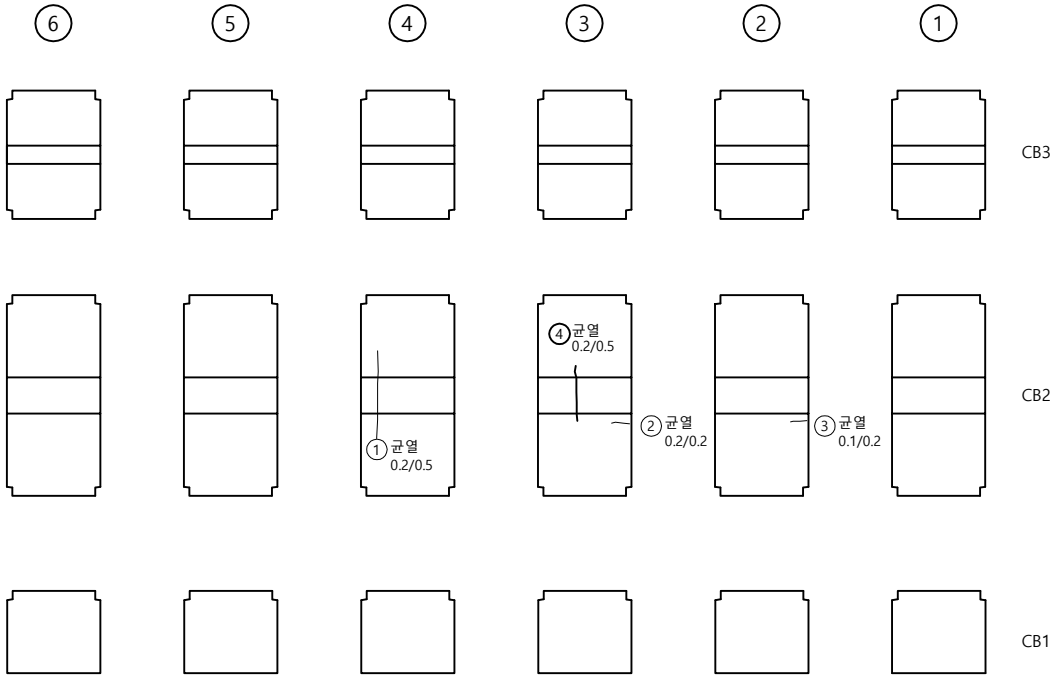
삼정천교(부산) 가로보 S6

| 가로보 | | | | | | | | | | |
|---|---|---|---|---|---|---|---|---|---|---|
| 1 | 구 | 가로보 | 균열 | 0.2 | 0.5 | | 1 | m | 0.50 | |
| 2 | 구 | 가로보 | 균열 | 0.2 | 0.5 | | 1 | m | 0.50 | |
| 3 | 구 | 가로보 | 균열 | 0.2 | 0.2 | | 1 | m | 0.20 | |
| 4 | 구 | 가로보 | 균열 | 0.1 | 0.2 | | 1 | m | 0.20 | |

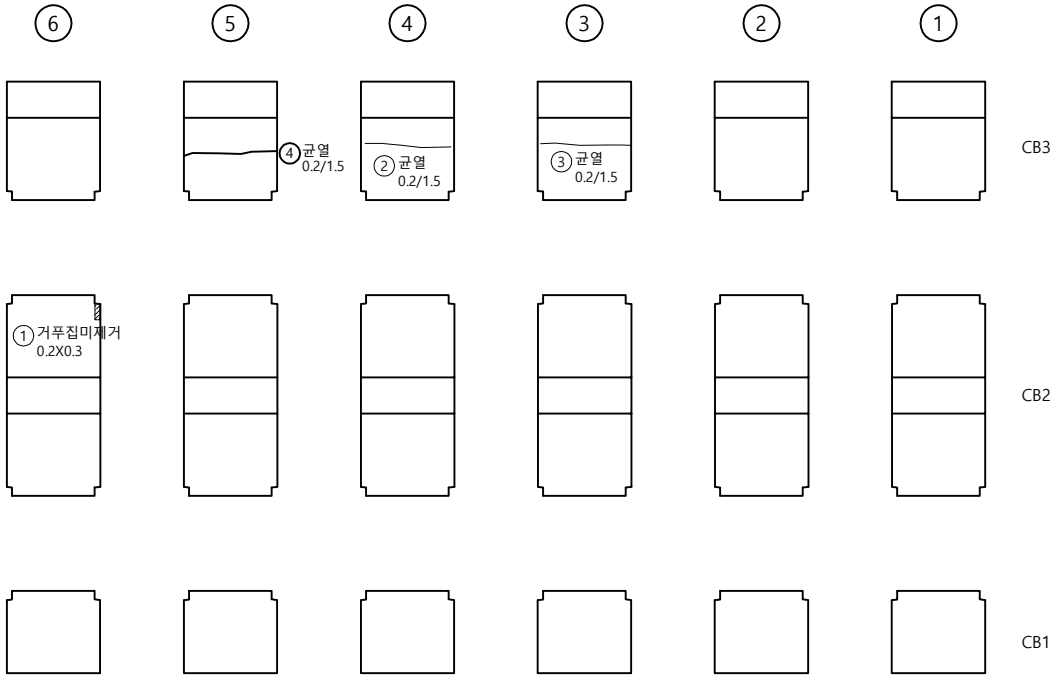
삼정천교(부산) 가로보 S8

| 가로보 | | | | | | | | | |
|---|---|---|---|---|---|---|---|---|---|
| 2 | 구 | 가로보 | 균열 | 0.2 | 1.5 | | 1 | m | 1.50 |
| 3 | 구 | 가로보 | 균열 | 0.2 | 1.5 | | 1 | m | 1.50 |
| 4 | 구 | 가로보 | 균열 | 0.2 | 1.5 | | 1 | m | 1.50 |

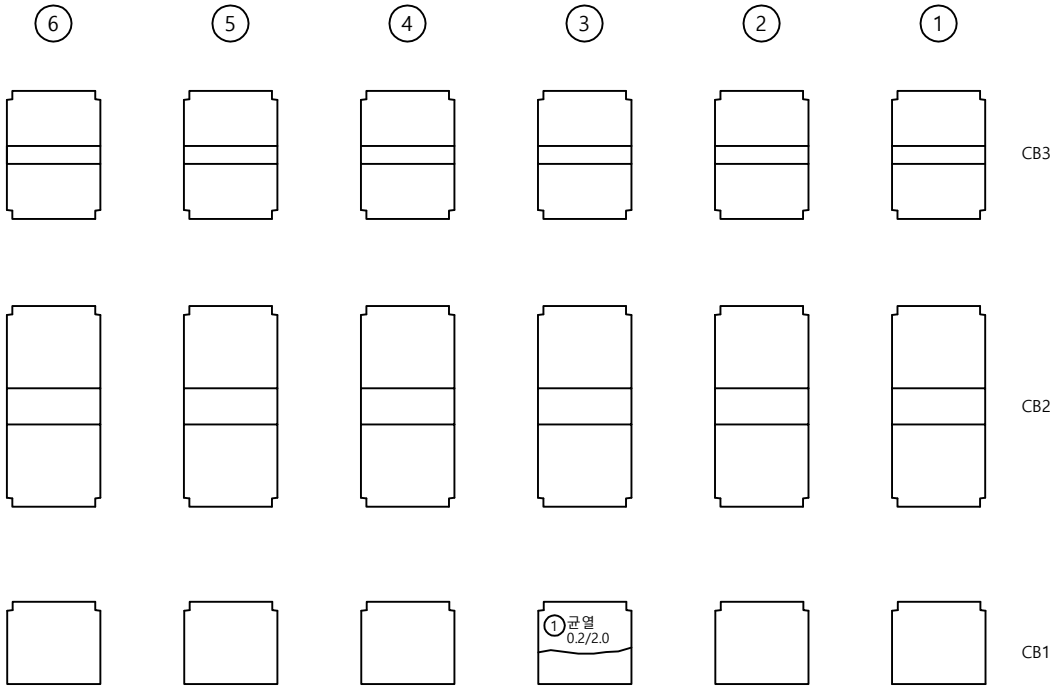
A2

| 번호 | 선/구 | 부재명 | 손 상 현 황 | 손 상 규 모 | | | | | 비고 |
|---|---|---|---|---|---|---|---|---|---|
| 1 | 구 | 가로보 | 균열 | 0.2 | 2.0 | | 1 | m | 2.00 |

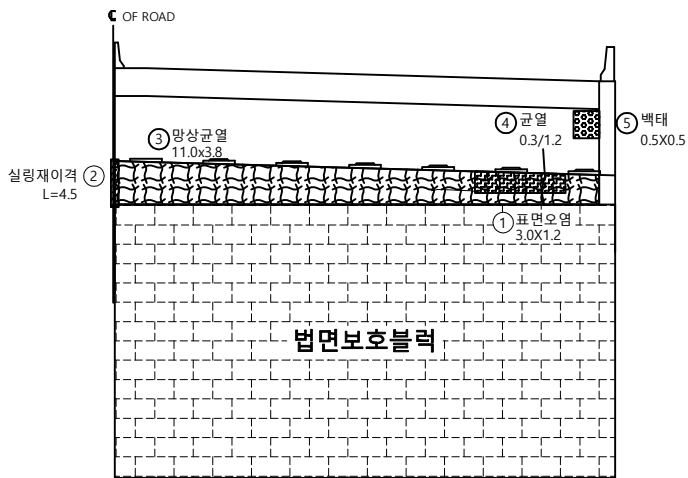
삼정천교(부산) 교대 A1

| 교대 | | | | | | | | | | |
|---|---|---|---|---|---|---|---|---|---|---|
| 3 | 구 | 교대 | 망상균열 | 0.2 | 11.0 | 3.8 | 1 | m <sup>2</sup> | 41.80 | |
| 4 | 신 | 교대 | 균열(0.3mm이상) | 0.3 | 1.2 | | 1 | m | 1.20 | |

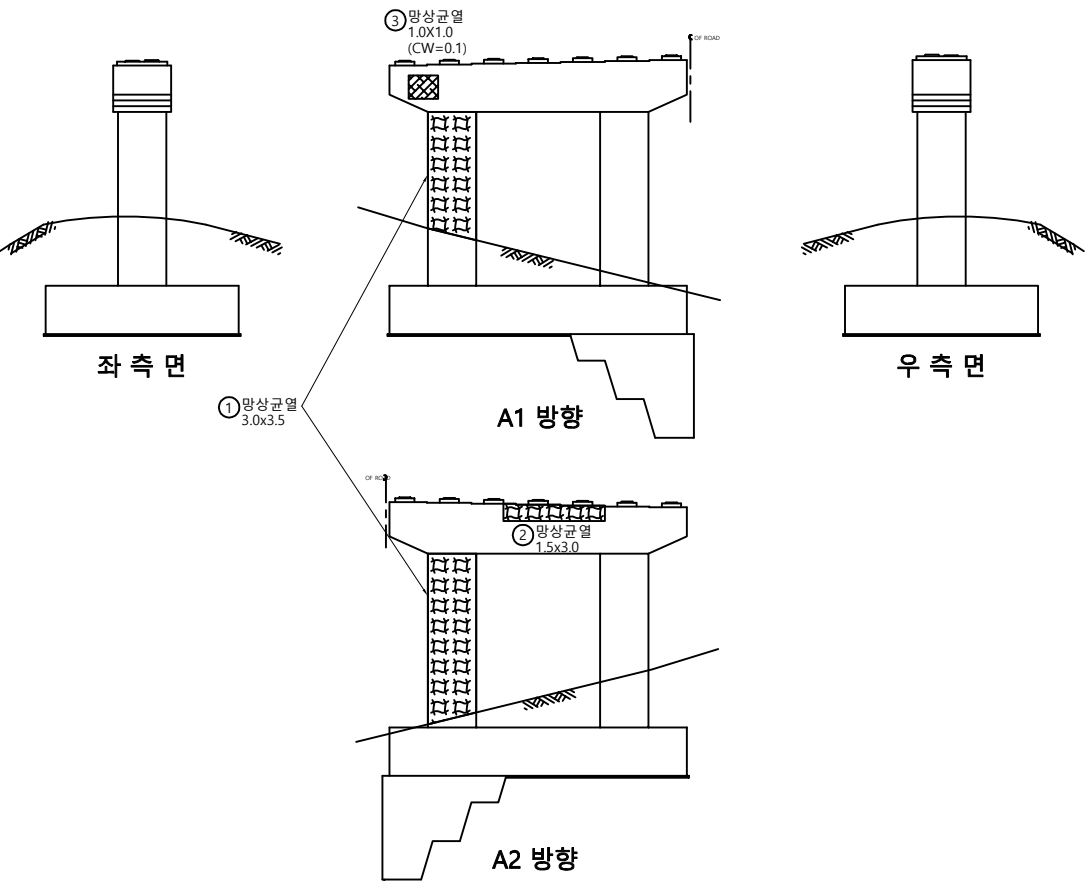
| 번호 | 선/구 | 부재명 | 손 상 현 황 | 손 상 규 모 | | | | | 비고 |
|---|---|---|---|---|---|---|---|---|---|
| 1 | 구 | 교각 | 망상균열 | 0.2 | 3.0 | 3.5 | 1 | m <sup>2</sup> | 10.50 |
| 2 | 구 | 교각 | 망상균열 | 0.2 | 1.5 | 3.0 | 1 | m <sup>2</sup> | 4.50 |
| 3 | 신 | 교각 | 망상균열 | 0.1 | 1.0 | 1.0 | 1 | m <sup>2</sup> | 1.00 |

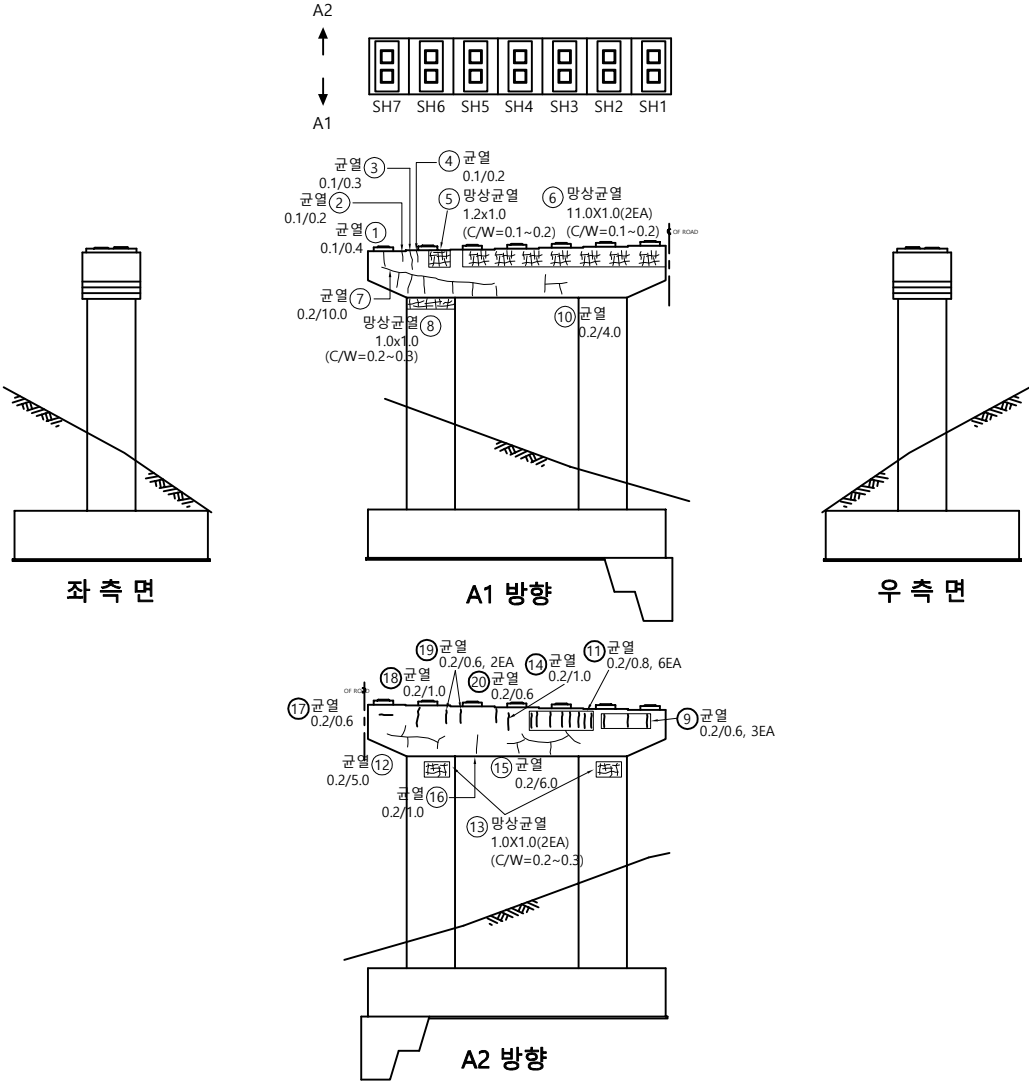
| 교각 | | | | | | | | | |
|---|---|---|---|---|---|---|---|---|---|
| P2 | | | | | | | | | |

| 교각 | | | | | | | | | |
|---|---|---|---|---|---|---|---|---|---|
| 1 | 구 | 교각 | 균열 | 0.1 | 0.4 | | 1 | m | 0.40 |
| 2 | 구 | 교각 | 균열 | 0.1 | 0.2 | | 1 | m | 0.20 |
| 3 | 구 | 교각 | 균열 | 0.1 | 0.3 | | 1 | m | 0.30 |
| 4 | 구 | 교각 | 균열 | 0.1 | 0.2 | | 1 | m | 0.20 |
| 5 | 구 | 교각 | 망상균열 | 0.2 | 1.2 | 1.0 | 1 | m <sup>2</sup> | 1.20 |
| 6 | 구 | 교각 | 망상균열 | 0.2 | 11.0 | 1.0 | 1 | m <sup>2</sup> | 11.00 |
| 7 | 구 | 교각 | 균열 | 0.2 | 10.0 | | 1 | m | 10.00 |
| 8 | 구 | 교각 | 망상균열 | 0.2 | 1.0 | 1.0 | 1 | m <sup>2</sup> | 1.00 |
| 9 | 구 | 교각 | 균열 | 0.2 | 0.6 | | 3 | m | 1.80 |
| 10 | 구 | 교각 | 균열 | 0.2 | 4.0 | | 1 | m | 4.00 |
| 11 | 구 | 교각 | 균열 | 0.2 | 0.8 | | 6 | m | 4.80 |
| 12 | 구 | 교각 | 균열 | 0.2 | 5.0 | | 1 | m | 5.00 |
| 13 | 구 | 교각 | 망상균열 | 0.2 | 1.0 | 1.0 | 2 | m <sup>2</sup> | 2.00 |
| 14 | 구 | 교각 | 균열 | 0.2 | 1.0 | | 1 | m | 1.00 |
| 15 | 구 | 교각 | 균열 | 0.2 | 6.0 | | 1 | m | 6.00 |
| 16 | 구 | 교각 | 균열 | 0.2 | 1.0 | | 1 | m | 1.00 |
| 17 | 구 | 교각 | 균열 | 0.2 | 0.6 | | 1 | m | 0.60 |
| 18 | 구 | 교각 | 균열 | 0.2 | 1.0 | | 1 | m | 1.00 |
| 19 | 구 | 교각 | 균열 | 0.2 | 0.6 | | 2 | m | 1.20 |
| 20 | 구 | 교각 | 균열 | 0.2 | 0.6 | | 1 | m | 0.60 |

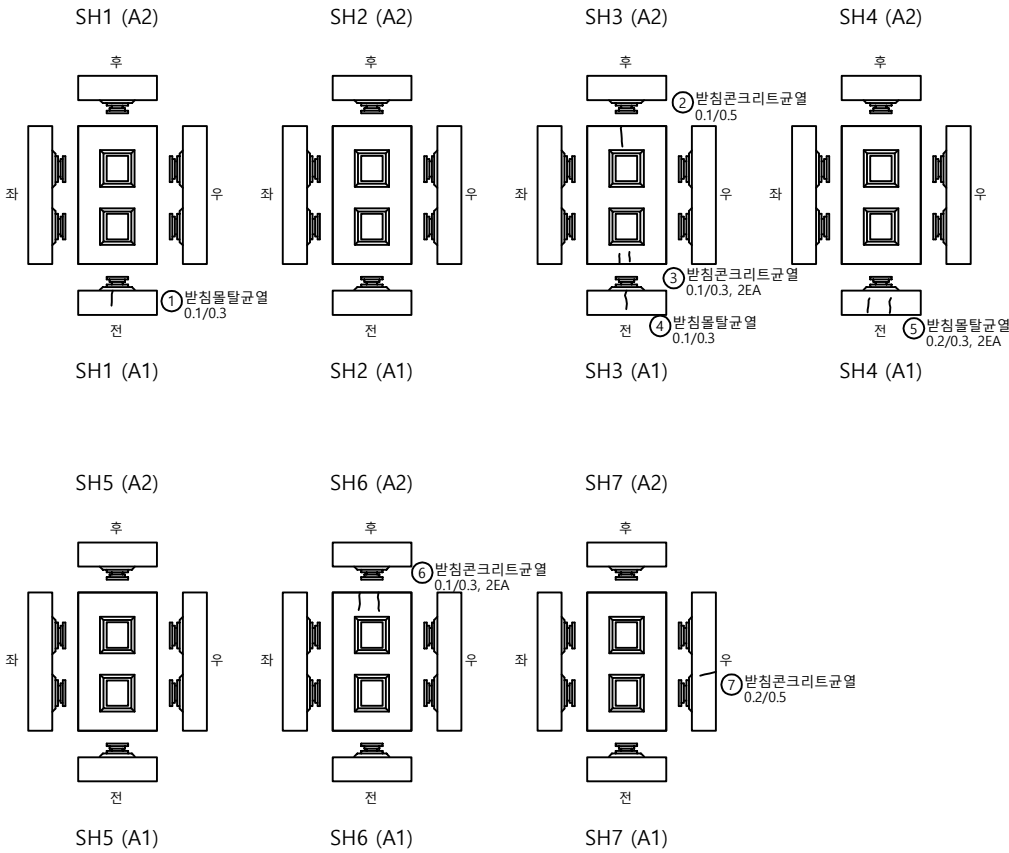
| 번호 | 선/구 | 부재명 | 손 상 현 황 | 손 상 규 모 | | | | | | 비고 |
|---|---|---|---|---|---|---|---|---|---|---|
| 1 | 구 | 교량받침 | 받침물탈 균열 | 0.1 | 0.3 | | 1 | m | 0.30 | |
| 2 | 구 | 교량받침 | 받침콘크리트 균열 | 0.1 | 0.5 | | 1 | m | 0.50 | |
| 3 | 구 | 교량받침 | 받침콘크리트 균열 | 0.1 | 0.3 | | 2 | m | 0.60 | |
| 4 | 구 | 교량받침 | 받침물탈 균열 | 0.1 | 0.3 | | 1 | m | 0.30 | |
| 5 | 구 | 교량받침 | 받침물탈 균열 | 0.2 | 0.3 | | 2 | m | 0.60 | |
| 6 | 구 | 교량받침 | 받침콘크리트 균열 | 0.1 | 0.3 | | 2 | m | 0.60 | |
| 7 | 구 | 교량받침 | 받침콘크리트 균열 | 0.2 | 0.5 | | 1 | m | 0.50 | |

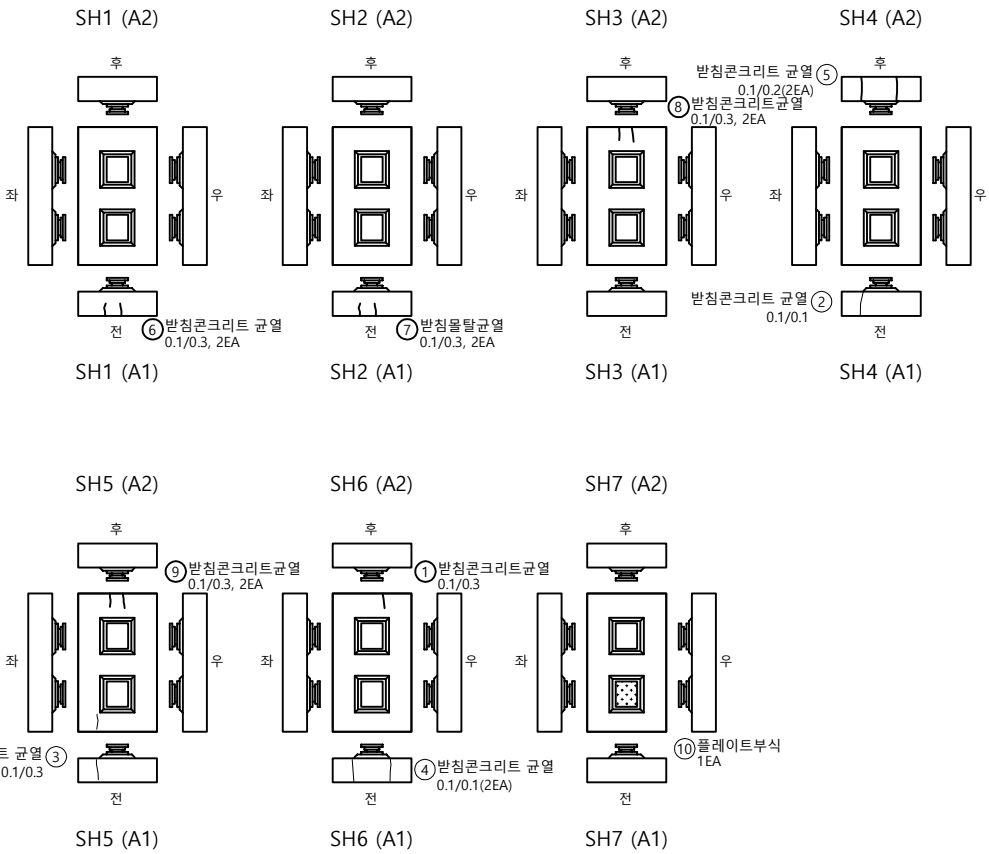
| 받침장치 | | | | | | | | | | |
|---|---|---|---|---|---|---|---|---|---|---|
| P3 | | | | | | | | | | |

| 받침장치 | | | | | | | | | | |
|---|---|---|---|---|---|---|---|---|---|---|
| 1 | 구 | 교량받침 | 받침콘크리트 균열 | 0.1 | 0.3 | | 1 | m | 0.30 | |
| 2 | 구 | 교량받침 | 받침콘크리트 균열 | 0.1 | 0.1 | | 1 | m | 0.10 | |
| 3 | 구 | 교량받침 | 받침콘크리트 균열 | 0.1 | 0.3 | | 1 | m | 0.30 | |
| 4 | 구 | 교량받침 | 받침콘크리트 균열 | 0.1 | 0.1 | | 2 | m | 0.20 | |
| 5 | 구 | 교량받침 | 받침콘크리트 균열 | 0.1 | 0.2 | | 2 | m | 0.40 | |
| 6 | 구 | 교량받침 | 받침콘크리트 균열 | 0.1 | 0.3 | | 2 | m | 0.60 | |
| 7 | 구 | 교량받침 | 받침물탈 균열 | 0.1 | 0.3 | | 2 | m | 0.60 | |
| 8 | 구 | 교량받침 | 받침콘크리트 균열 | 0.1 | 0.3 | | 2 | m | 0.60 | |
| 9 | 구 | 교량받침 | 받침콘크리트 균열 | 0.1 | 0.3 | | 2 | m | 0.60 | |
| 10 | 구 | 교량받침 | 플레이트 부식 | | | | 1 | EA | 1.00 | |

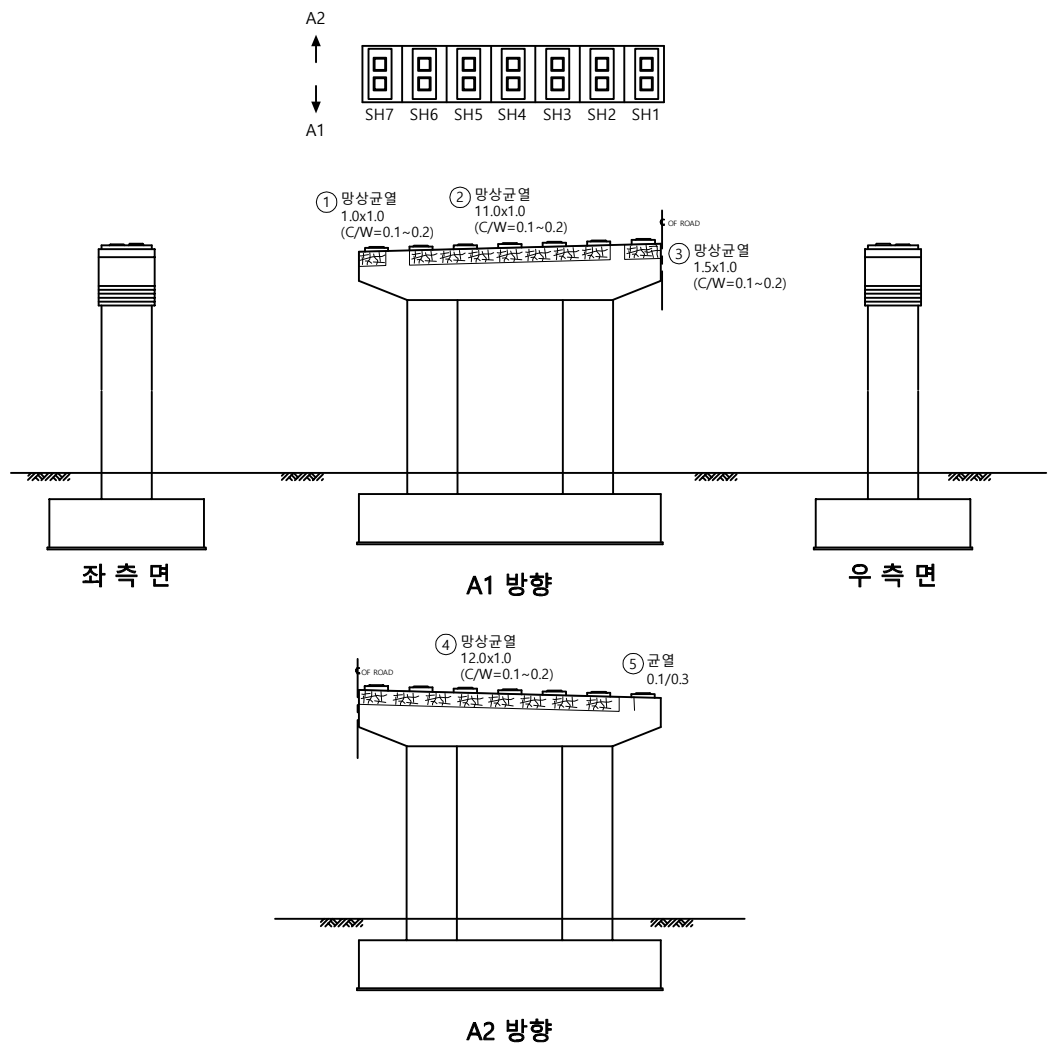
| 교각 | | | | | | | | | | |
|---|---|---|---|---|---|---|---|---|---|---|
| P4 | | | | | | | | | | |

| 교각 | | | | | | | | | | |
|---|---|---|---|---|---|---|---|---|---|---|
| 1 | 구 | 교각 | 망상균열 | 0.2 | 1.0 | 1.0 | 1 | ㎡ | 1.00 | |
| 2 | 구 | 교각 | 망상균열 | 0.2 | 11.0 | 1.0 | 1 | ㎡ | 11.00 | |
| 3 | 구 | 교각 | 망상균열 | 0.2 | 1.5 | 1.0 | 1 | ㎡ | 1.50 | |
| 4 | 구 | 교각 | 망상균열 | 0.2 | 12.0 | 1.0 | 1 | ㎡ | 12.00 | |
| 5 | 구 | 교각 | 균열 | 0.1 | 0.3 | | 1 | m | 0.30 | |

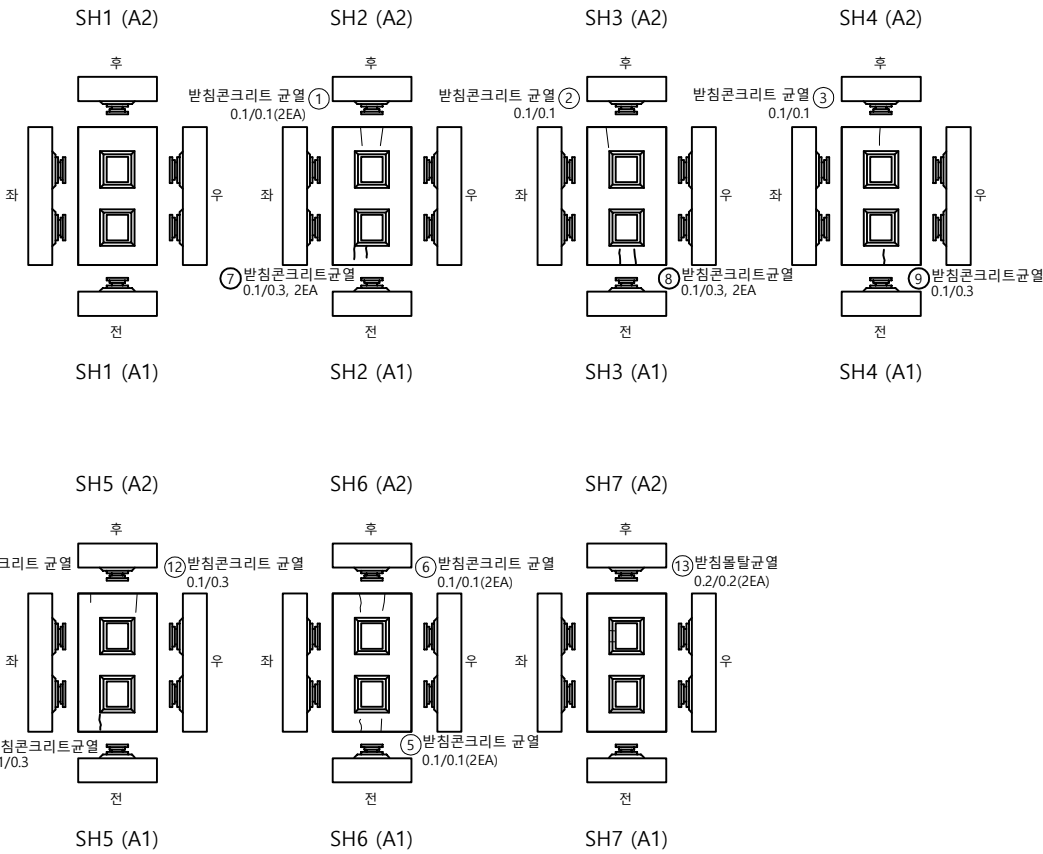
| 받침장치 | | | | | | | | | | |
|---|---|---|---|---|---|---|---|---|---|---|
| P4 | | | | | | | | | | |

| 받침장치 | | | | | | | | | | |
|---|---|---|---|---|---|---|---|---|---|---|
| 1 | 구 | 교량받침 | 받침콘크리트 균열 | 0.1 | 0.1 | | 2 | m | 0.20 | |
| 2 | 구 | 교량받침 | 받침콘크리트 균열 | 0.1 | 0.2 | | 1 | m | 0.20 | |
| 3 | 구 | 교량받침 | 받침콘크리트 균열 | 0.1 | 0.1 | | 1 | m | 0.10 | |
| 4 | 구 | 교량받침 | 받침콘크리트 균열 | 0.1 | 0.3 | | 1 | m | 0.30 | |
| 5 | 구 | 교량받침 | 받침콘크리트 균열 | 0.1 | 0.1 | | 2 | m | 0.20 | |
| 6 | 구 | 교량받침 | 받침콘크리트 균열 | 0.1 | 0.1 | | 2 | m | 0.20 | |
| 7 | 구 | 교량받침 | 받침콘크리트 균열 | 0.1 | 0.3 | | 2 | m | 0.60 | |
| 8 | 구 | 교량받침 | 받침콘크리트 균열 | 0.1 | 0.3 | | 2 | m | 0.60 | |
| 9 | 구 | 교량받침 | 받침콘크리트 균열 | 0.1 | 0.3 | | 1 | m | 0.30 | |
| 10 | 구 | 교량받침 | 받침콘크리트 균열 | 0.1 | 0.1 | | 1 | m | 0.10 | |
| 11 | 구 | 교량받침 | 받침콘크리트 균열 | 0.1 | 0.3 | | 1 | m | 0.30 | |
| 12 | 구 | 교량받침 | 받침물탈 균열 | 0.2 | 0.2 | | 2 | m | 0.40 | |

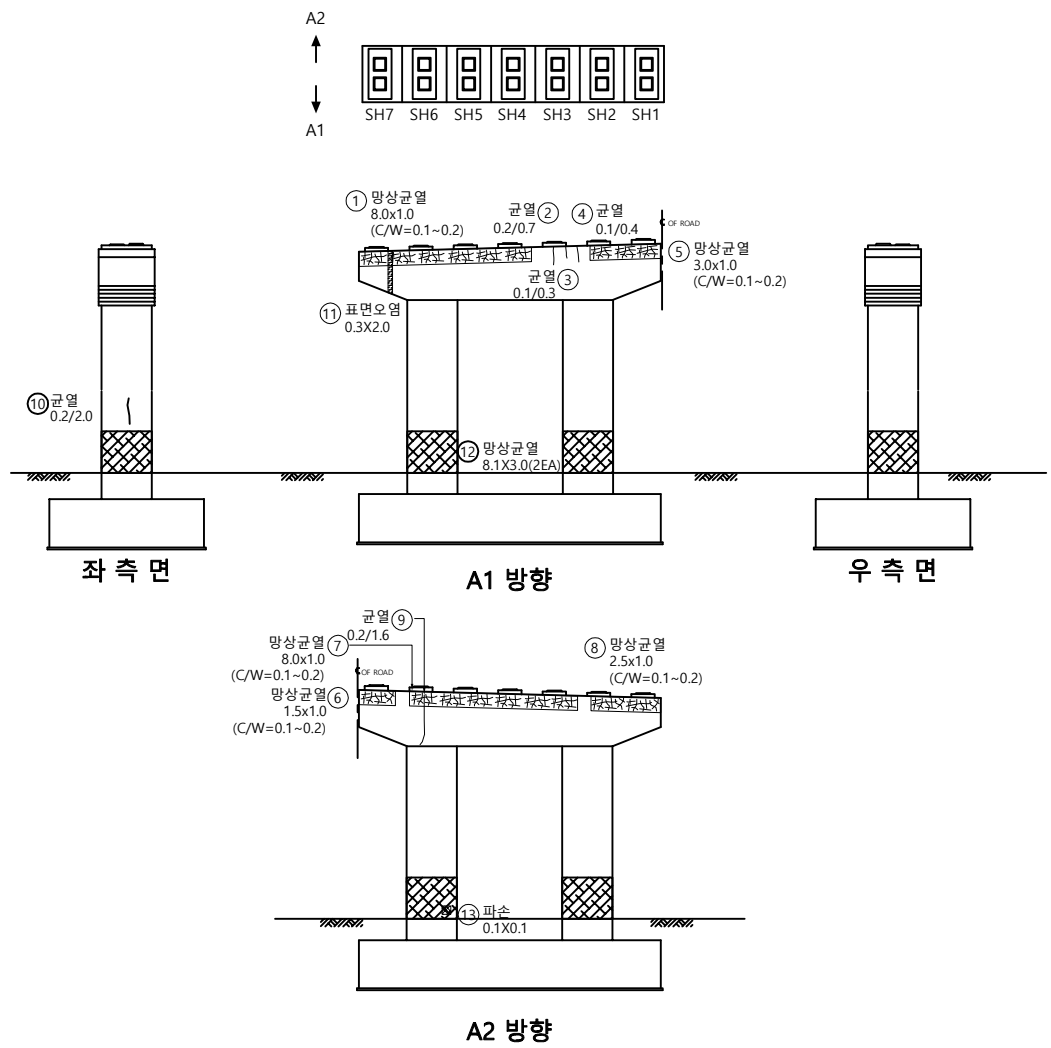
| 교각 | | | | | | | | | |
|---|---|---|---|---|---|---|---|---|---|
| P5 | | | | | | | | | |

| 교각 | | | | | | | | | |
|---|---|---|---|---|---|---|---|---|---|
| 1 | 구 | 교각 | 망상균열 | 0.2 | 8.0 | 1.0 | 1 | ㎡ | 8.00 |
| 2 | 구 | 교각 | 균열 | 0.2 | 0.7 | | 1 | m | 0.70 |
| 3 | 구 | 교각 | 균열 | 0.1 | 0.3 | | 1 | m | 0.30 |
| 4 | 구 | 교각 | 균열 | 0.1 | 0.4 | | 1 | m | 0.40 |
| 5 | 구 | 교각 | 망상균열 | 0.2 | 3.0 | 1.0 | 1 | ㎡ | 3.00 |
| 6 | 구 | 교각 | 망상균열 | 0.2 | 1.5 | 1.0 | 1 | ㎡ | 1.50 |
| 7 | 구 | 교각 | 망상균열 | 0.2 | 8.0 | 1.0 | 1 | ㎡ | 8.00 |
| 8 | 구 | 교각 | 망상균열 | 0.2 | 2.5 | 1.0 | 1 | ㎡ | 2.50 |
| 9 | 구 | 교각 | 균열 | 0.2 | 1.6 | | 1 | m | 1.60 |
| 10 | 구 | 교각 | 균열 | 0.2 | 2.0 | | 1 | m | 2.00 |
| 12 | 신 | 교각 | 망상균열 | 0.2 | 8.1 | 3.0 | 2 | ㎡ | 48.60 |

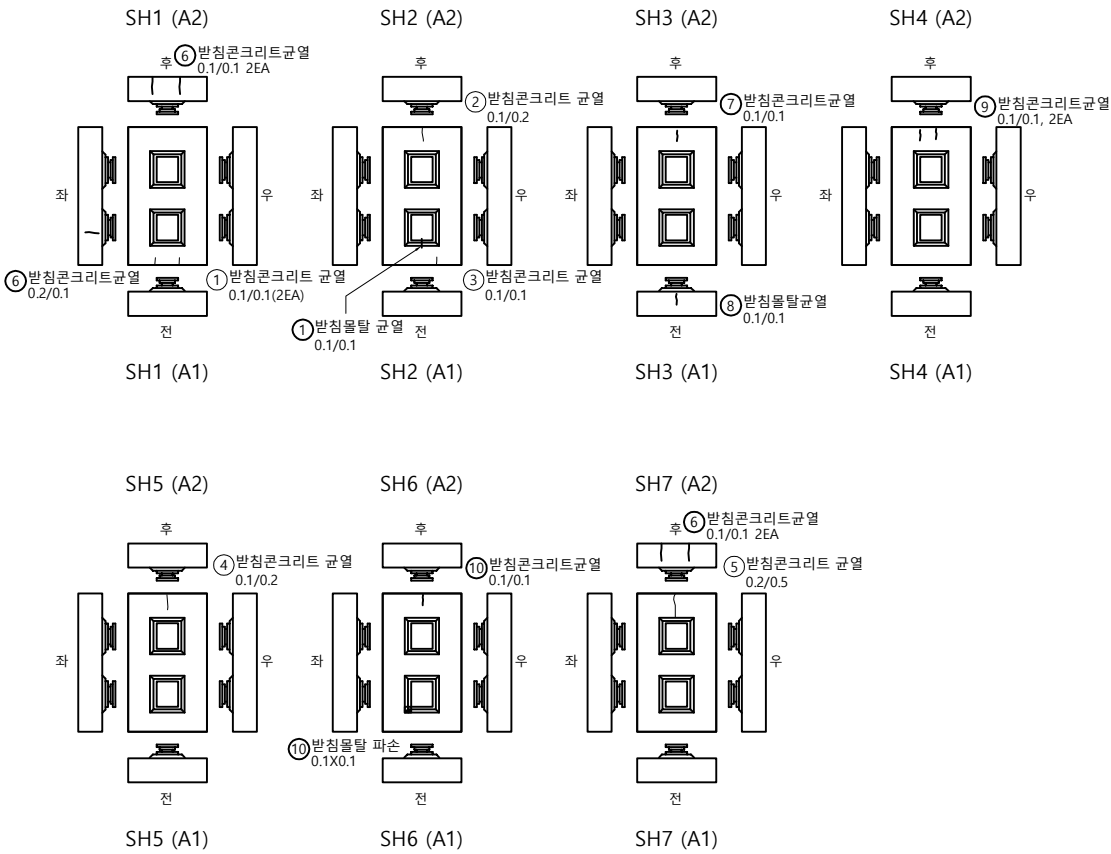
| 번호 | 신/구 | 부재명 | 손 상 현 황 | 손 상 규 모 | | | | | | 비고 |
|---|---|---|---|---|---|---|---|---|---|---|
| 1 | 구 | 교량받침 | 받침콘크리트 균열 | 0.1 | 0.1 | | 2 | m | 0.20 | |
| 2 | 구 | 교량받침 | 받침콘크리트 균열 | 0.1 | 0.2 | | 1 | m | 0.20 | |
| 3 | 구 | 교량받침 | 받침콘크리트 균열 | 0.1 | 0.1 | | 1 | m | 0.10 | |
| 4 | 구 | 교량받침 | 받침콘크리트 균열 | 0.1 | 0.2 | | 1 | m | 0.20 | |
| 5 | 구 | 교량받침 | 받침콘크리트 균열 | 0.2 | 0.5 | | 1 | m | 0.50 | |
| 6 | 구 | 교량받침 | 받침콘크리트 균열 | 0.2 | 0.1 | | 1 | m | 0.10 | |
| 7 | 구 | 교량받침 | 받침콘크리트 균열 | 0.1 | 0.1 | | 1 | m | 0.10 | |
| 8 | 구 | 교량받침 | 받침음탈 균열 | 0.1 | 0.1 | | 1 | m | 0.10 | |
| 9 | 구 | 교량받침 | 받침콘크리트 균열 | 0.1 | 0.1 | | 2 | m | 0.20 | |
| 10 | 구 | 교량받침 | 받침콘크리트 균열 | 0.1 | 0.1 | | 1 | m | 0.10 | |
| 11 | 신 | 교량받침 | 받침콘크리트 균열 | 0.1 | 0.1 | | 2 | m | 0.20 | |
| 12 | 신 | 교량받침 | 받침음탈 균열 | 0.1 | 0.1 | | 1 | m | 0.10 | |
| 14 | 신 | 교량받침 | 받침콘크리트 균열 | 0.1 | 0.1 | | 2 | m | 0.20 | |

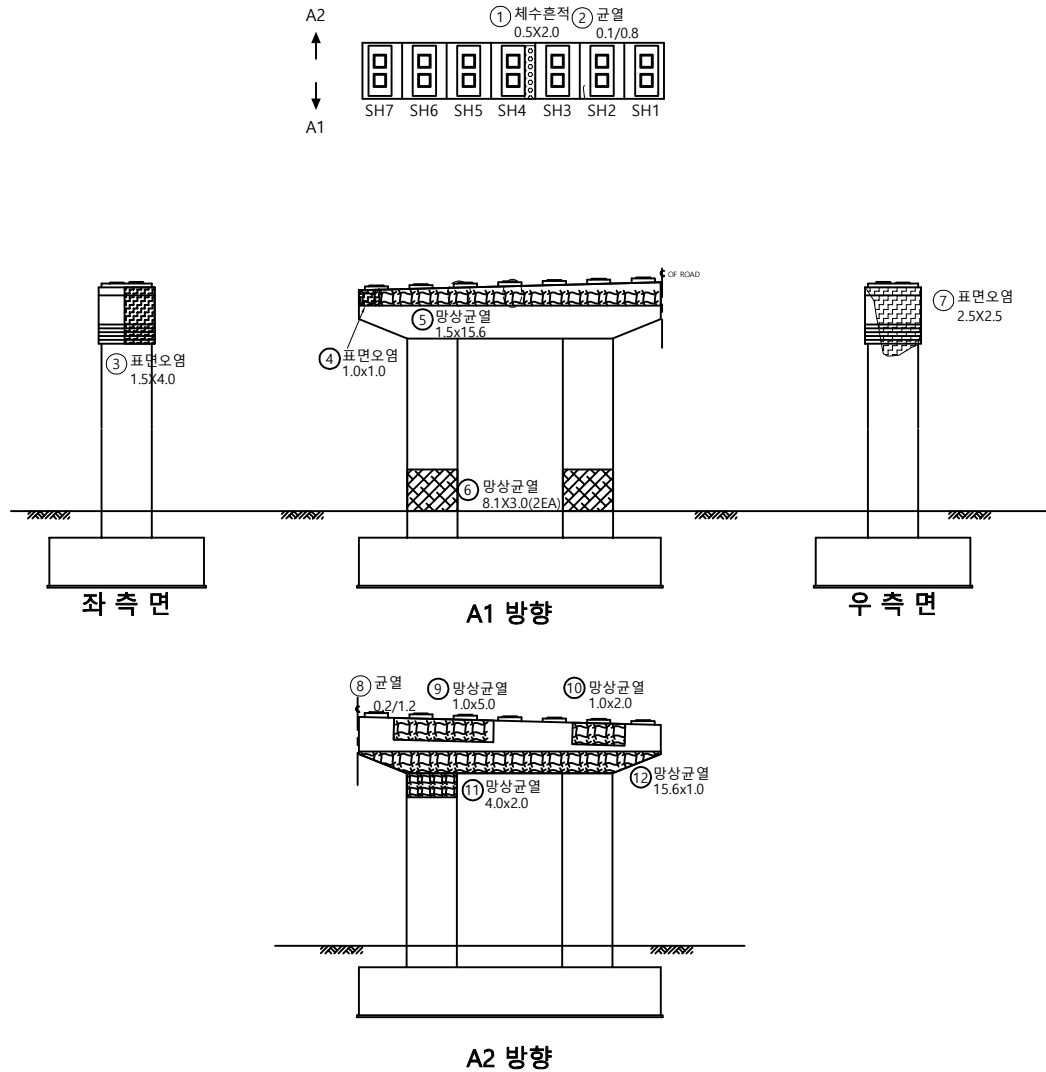
| 교각 | | | | | | | | | | |
|---|---|---|---|---|---|---|---|---|---|---|
| P6 | | | | | | | | | | |

| 교각 | | | | | | | | | | |
|---|---|---|---|---|---|---|---|---|---|---|
| 2 | 구 | 교각 | 균열 | 0.1 | 0.8 | | 1 | m | 0.80 | |
| 5 | 구 | 교각 | 망상균열 | 0.2 | 1.5 | 15.6 | 1 | ㎡ | 23.40 | |
| 6 | 신 | 교각 | 망상균열 | 0.2 | 8.1 | 3.0 | 2 | ㎡ | 48.60 | |
| 8 | 구 | 교각 | 균열 | 0.2 | 1.2 | | 1 | m | 1.20 | |
| 9 | 구 | 교각 | 망상균열 | 0.2 | 1.0 | 5.0 | 1 | ㎡ | 5.00 | |
| 10 | 구 | 교각 | 망상균열 | 0.2 | 1.0 | 2.0 | 1 | ㎡ | 2.00 | |
| 11 | 구 | 교각 | 망상균열 | 0.2 | 4.0 | 2.0 | 1 | ㎡ | 8.00 | |
| 12 | 구 | 교각 | 망상균열 | 0.2 | 15.6 | 1.0 | 1 | ㎡ | 15.60 | |
