두현교(부산) 교면포장 S1

| 용역명 | | 2024년 부산울산선 구조물 정밀안전진단 및 성능평가 용역 | | | |

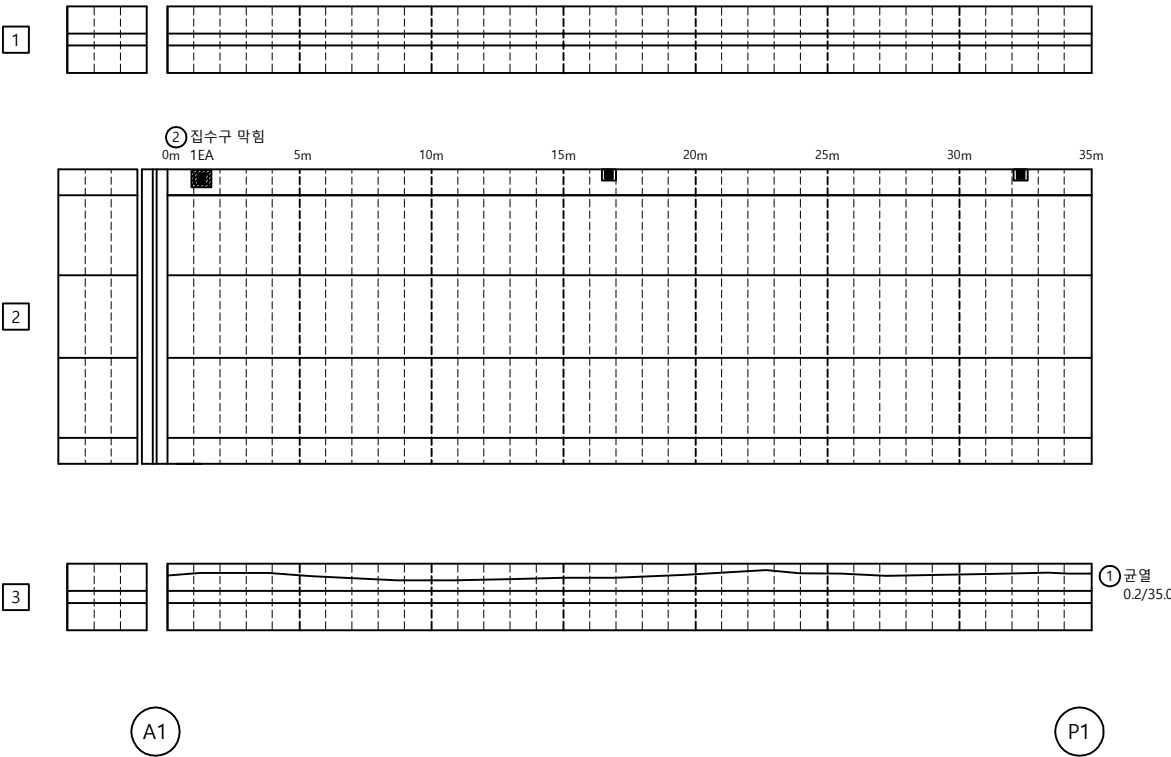
| 번호 | 선/구 | 부재명 | 손 상 현 황 | 손 상 규 모 | | | | | 비고 |
|---|---|---|---|---|---|---|---|---|---|
| 1 | 구 | 방호벽 | 균열 | 0.2 | 35.0 | | 1 | m | 35.00 |
| 2 | 구 | 배수시설 | 점수구 막힘 | | | | 1 | EA | 1.00 |

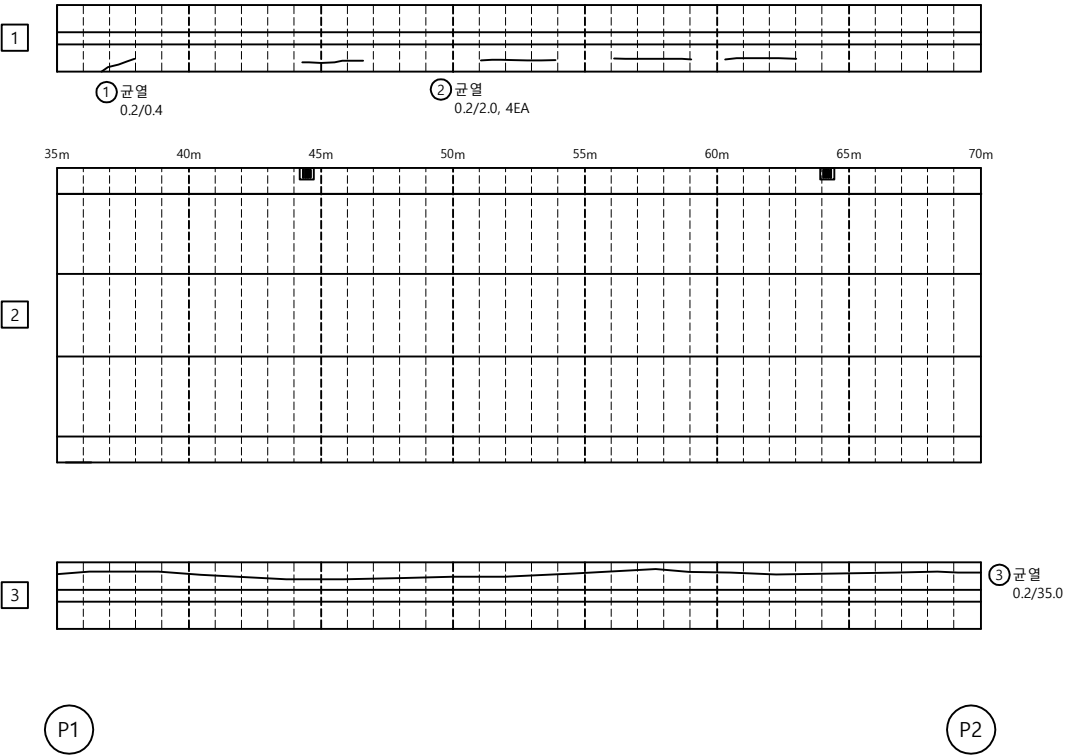
| 번호 | 신/구 | 부재명 | 손상현황 | 손상규모 | | | | | 비고 |
|---|---|---|---|---|---|---|---|---|---|
| 1 | 구 | 방호벽 | 균열 | 0.2 | 0.4 | 1 | m | 0.40 | |
| 2 | 구 | 방호벽 | 균열 | 0.2 | 2.0 | 4 | m | 8.00 | |
| 3 | 구 | 방호벽 | 균열 | 0.2 | 35.0 | 1 | m | 35.00 | |

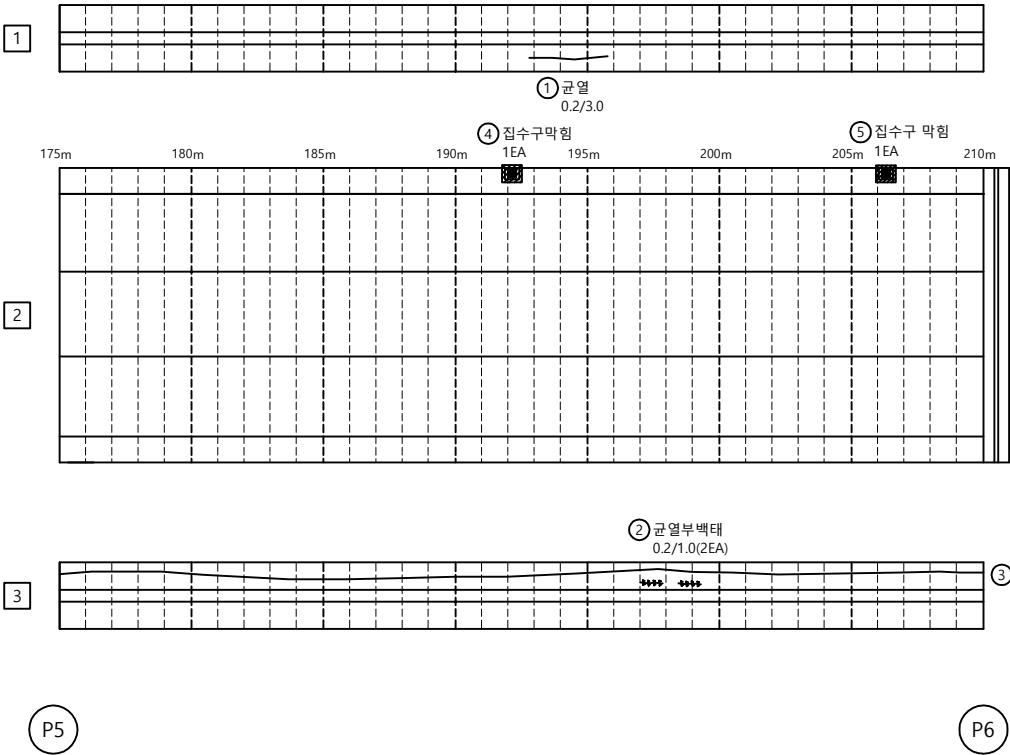
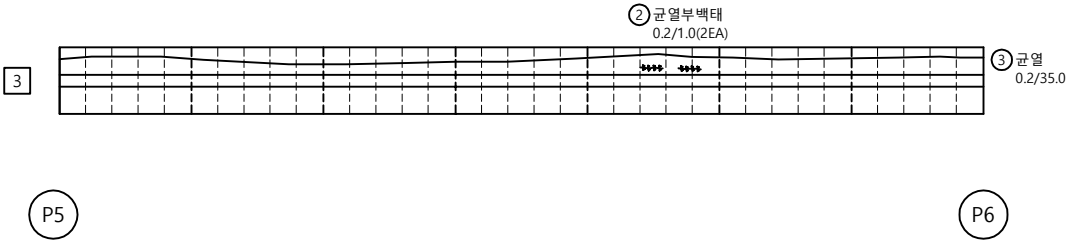
| 번호 | 신/구 | 부재명 | 손 상 현 상 | 손 상 규 모 | | | | | | 비고 |
|---|---|---|---|---|---|---|---|---|---|---|
| 1 | 구 | 방호벽 | 균열 | 0.2 | 3.0 | | 1 | m | 3.00 | |
| 2 | 구 | 방호벽 | 균열부백태 | 0.2 | 0.3 | | 2 | m | 0.60 | |
| 3 | 구 | 방호벽 | 균열 | 0.2 | 35.0 | | 1 | m | 35.00 | |

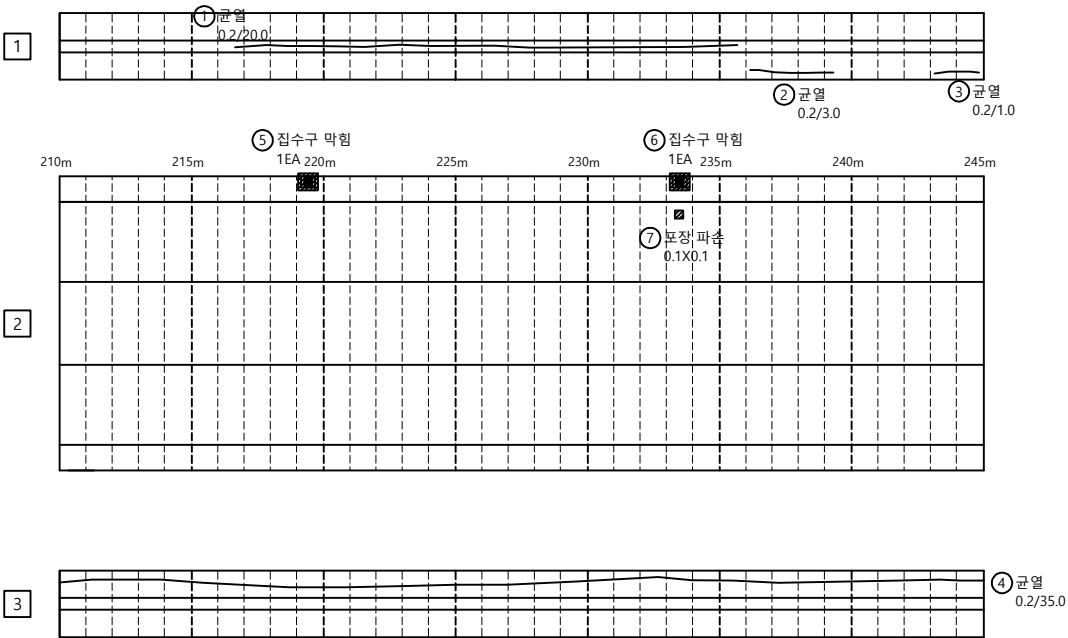
| 번호 | 신/구 | 부재명 | 손 상 원 인 | 손 상 규 모 | | | | | | 비 고 |
|---|---|---|---|---|---|---|---|---|---|---|
| 1 | 구 | 방호벽 | 균열 | 0.2 | 20.0 | | 1 | m | 20.00 | |
| 2 | 구 | 방호벽 | 균열 | 0.2 | 3.0 | | 1 | m | 3.00 | |
| 3 | 구 | 방호벽 | 균열 | 0.2 | 1.0 | | 1 | m | 1.00 | |
| 4 | 구 | 방호벽 | 균열 | 0.2 | 35.0 | | 1 | m | 35.00 | |

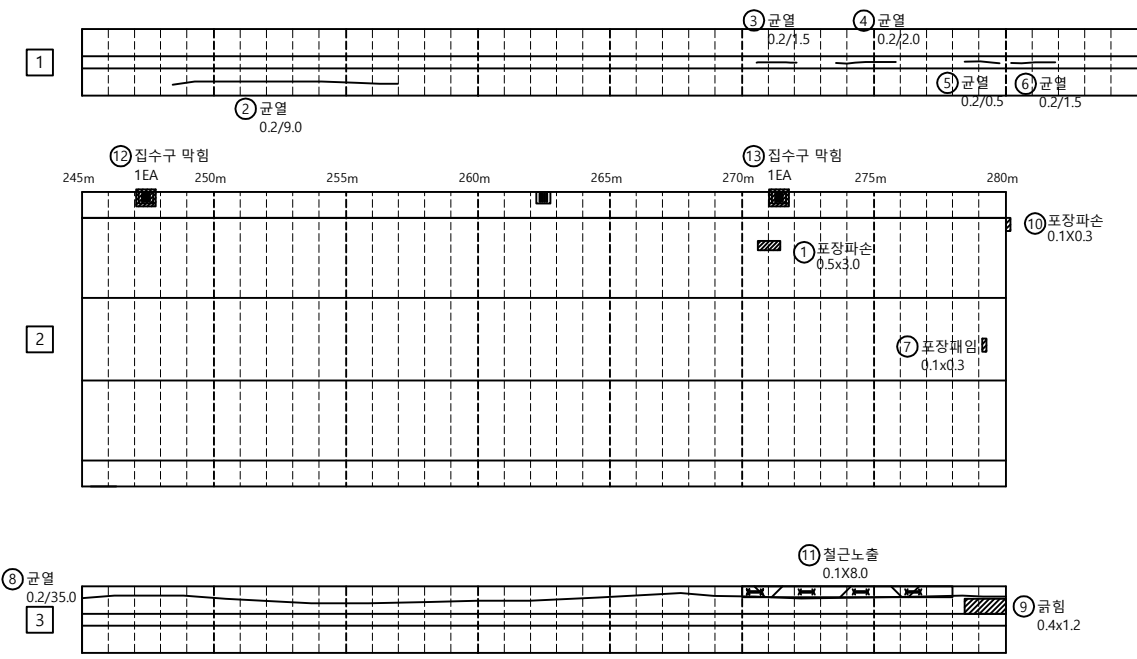
| 번호 | 선/구 | 부재명 | 손 상 원 인 | 손 상 규 모 | | | | | | 비 고 |
|---|---|---|---|---|---|---|---|---|---|---|
| 2 | 구 | 방호벽 | 균열 | 0.2 | 9.0 | | 1 | m | 9.00 | |
| 3 | 구 | 방호벽 | 균열 | 0.2 | 1.5 | | 1 | m | 1.50 | |
| 4 | 구 | 방호벽 | 균열 | 0.2 | 2.0 | | 1 | m | 2.00 | |
| 5 | 구 | 방호벽 | 균열 | 0.2 | 0.5 | | 1 | m | 0.50 | |
| 6 | 구 | 방호벽 | 균열 | 0.2 | 1.5 | | 1 | m | 1.50 | |
| 8 | 구 | 방호벽 | 균열 | 0.2 | 35.0 | | 1 | m | 35.00 | |
| 9 | 구 | 방호벽 | 균열 | 0.4 | 1.2 | | 1 | m | 1.20 | |

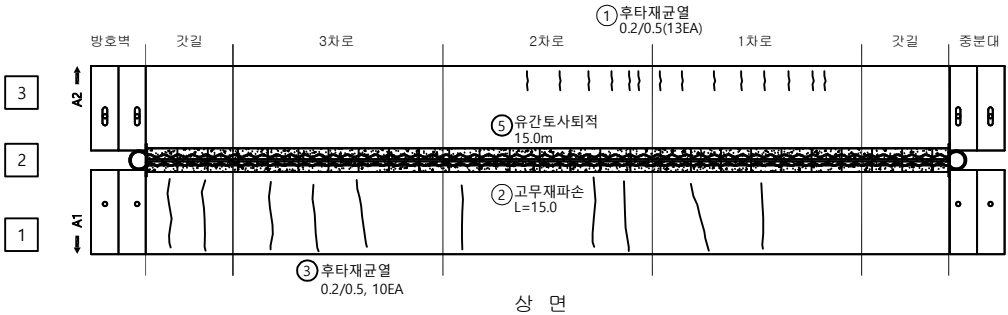
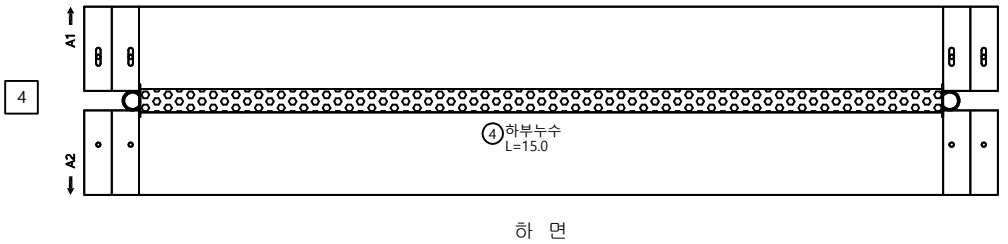
| 신축이음 | | | | | | | | | | |
|---|---|---|---|---|---|---|---|---|---|---|
| A1 | | | | | | | | | | |

| 신축이음 | | | | | | | | | | |
|---|---|---|---|---|---|---|---|---|---|---|
| 1 | 구 | 신축이음 | 후타재 균열 | 0.2 | 0.5 | | 13 | m | 6.50 | |
| 3 | 구 | 신축이음 | 후타재 균열 | 0.2 | 0.5 | | 10 | m | 5.00 | |
| 4 | 구 | 신축이음 | 해부누수 | | 15.0 | | 1 | m | 15.00 | |

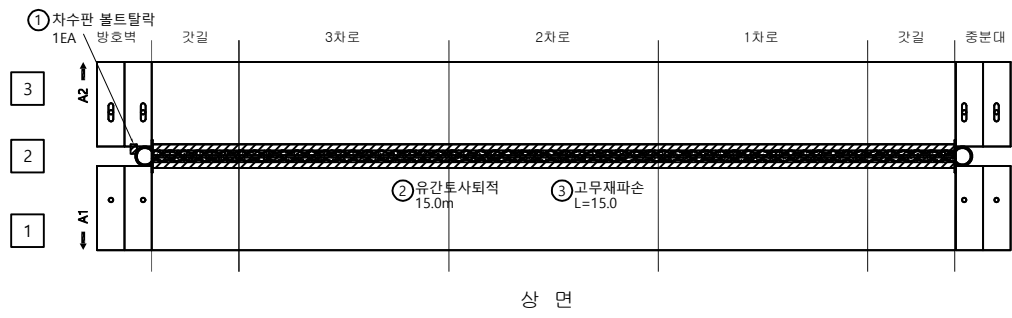
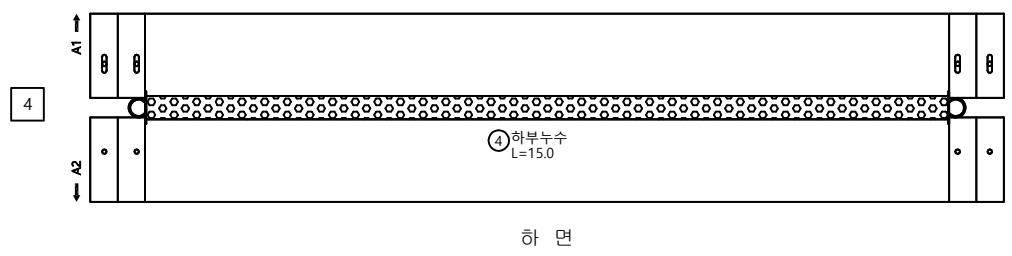
| 신축이음 | | | | | | | | | |
|---|---|---|---|---|---|---|---|---|---|
| P3 | | | | | | | | | |

| 신축이음 | | | | | | | | | |
|---|---|---|---|---|---|---|---|---|---|
| 4 | 구 | 신축이음 | 해부누수 | | 15.0 | | 1 | m | 15.00 |

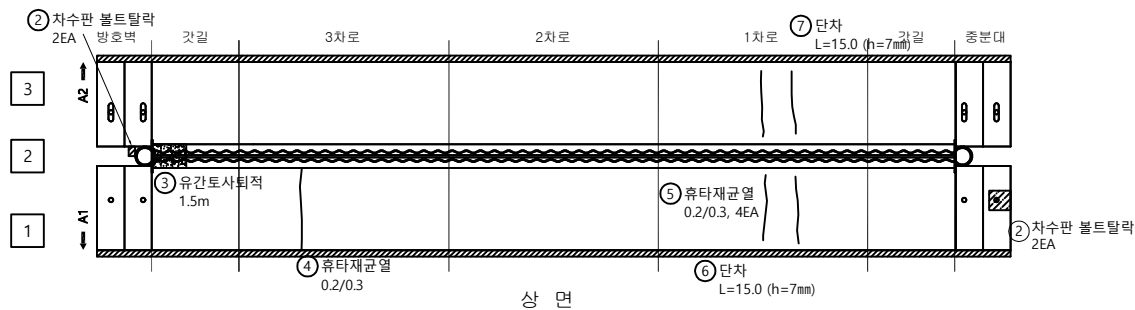
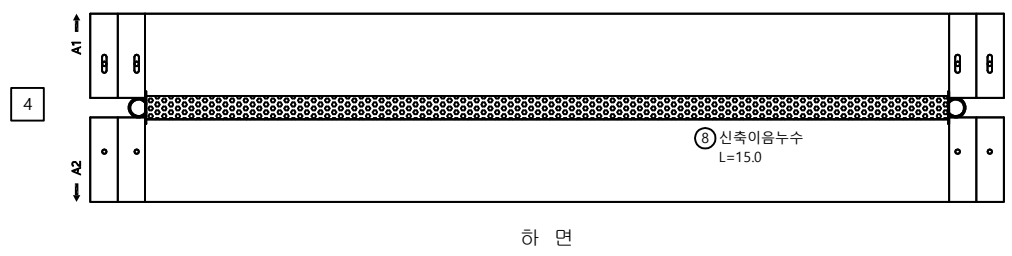
P5

| 번호 | 신/구 | 부재명 | 손 상 현 상 | 손 상 규 모 | | | | | 비고 |
|---|---|---|---|---|---|---|---|---|---|
| 4 | 구 | 신축이음 | 후타재 균열 | 0.2 | 0.3 | | 1 | m | 0.30 |
| 5 | 구 | 신축이음 | 후타재 균열 | 0.2 | 0.3 | | 4 | m | 1.20 |
| 8 | 구 | 신축이음 | 하부누수 | | 15.0 | | 1 | m | 15.00 |

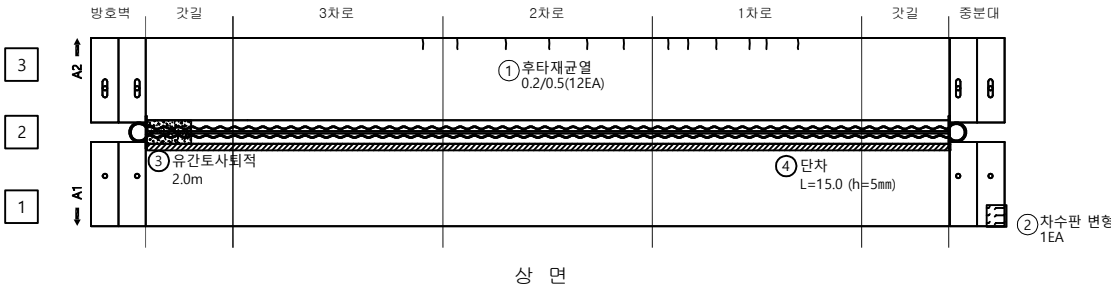
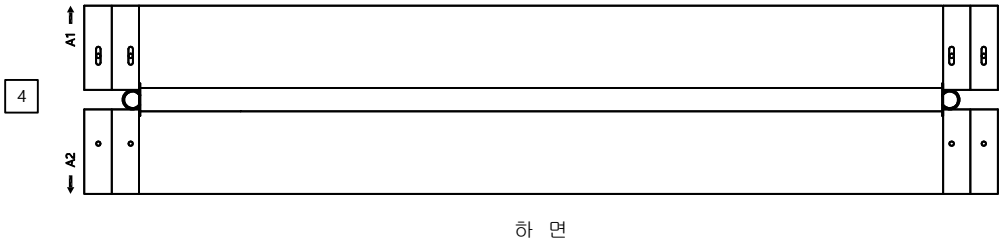
| 신축이음 | | | | | | | | | | |
|---|---|---|---|---|---|---|---|---|---|---|
| A2 | | | | | | | | | | |

| 신축이음 | | | | | | | | | | |
|---|---|---|---|---|---|---|---|---|---|---|
| 1 | 구 | 신축이음 | 후타재 균열 | 0.2 | 0.5 | | 12 | m | 6.00 | |

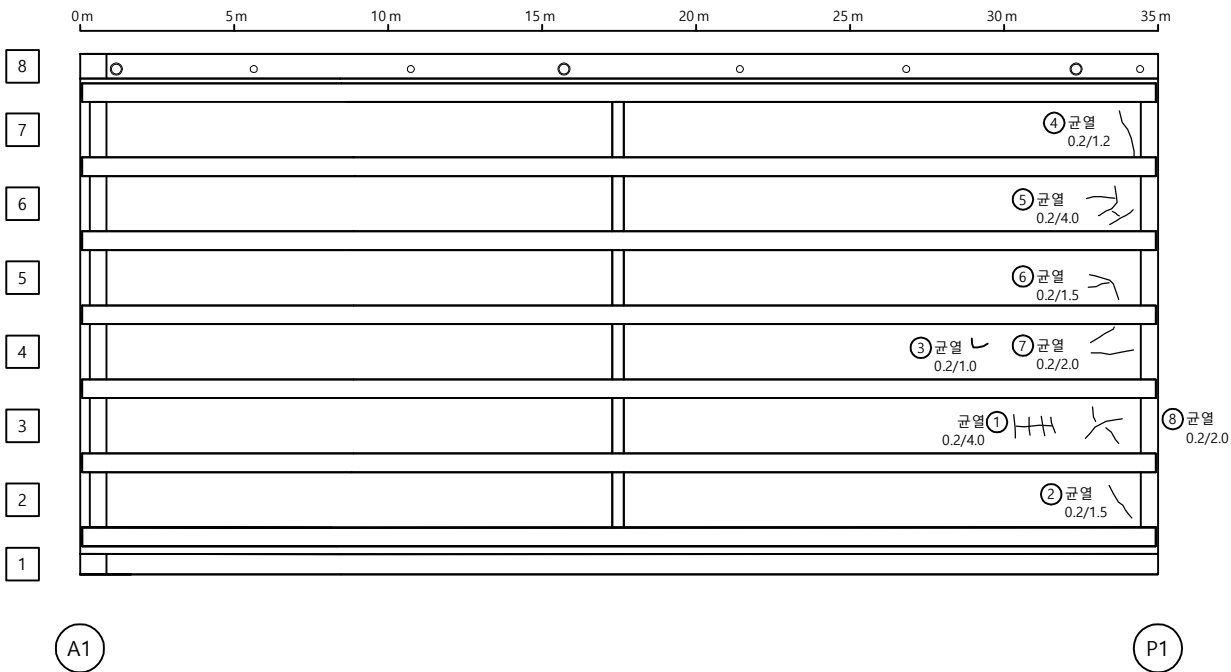
| 바닥판 | | | | | | | | | |
|---|---|---|---|---|---|---|---|---|---|
| 1 | 구 | 배닥판 | 균열 | 0.2 | 4.0 | | 1 | m | 4.00 |
| 2 | 구 | 배닥판 | 균열 | 0.2 | 1.5 | | 1 | m | 1.50 |
| 3 | 구 | 배닥판 | 균열 | 0.2 | 1.0 | | 1 | m | 1.00 |
| 4 | 구 | 배닥판 | 균열 | 0.2 | 1.2 | | 1 | m | 1.20 |
| 5 | 구 | 배닥판 | 균열 | 0.2 | 4.0 | | 1 | m | 4.00 |
| 6 | 구 | 배닥판 | 균열 | 0.2 | 1.5 | | 1 | m | 1.50 |
| 7 | 구 | 배닥판 | 균열 | 0.2 | 2.0 | | 1 | m | 2.00 |
| 8 | 구 | 배닥판 | 균열 | 0.2 | 2.0 | | 1 | m | 2.00 |

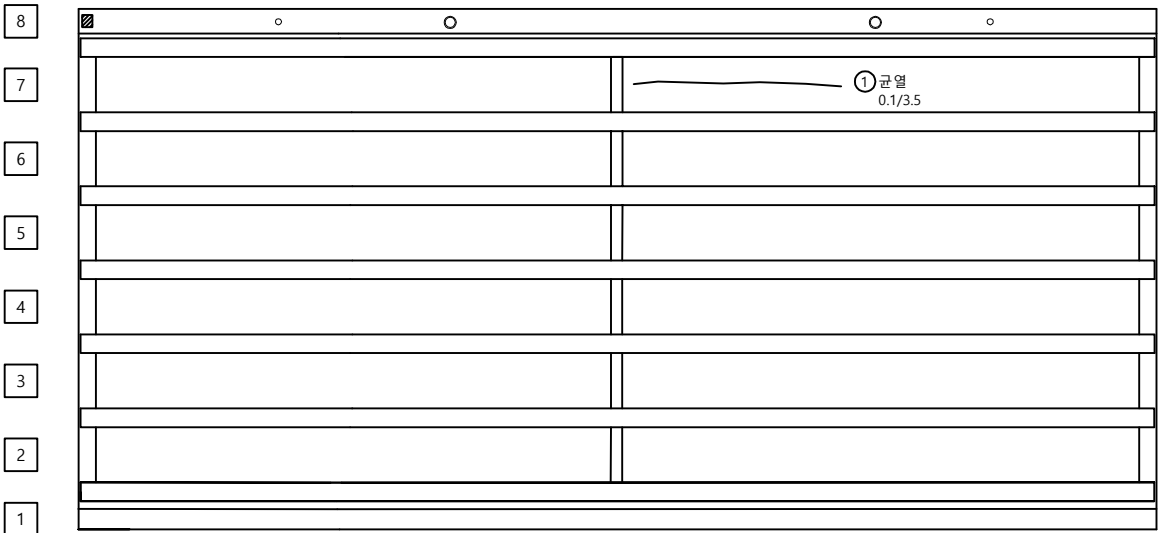
| 번호 | 신/구 | 부재명 | 손 상 현 황 | 손 상 규 모 | | | | | 비고 |
|---|---|---|---|---|---|---|---|---|---|
| 1 | 구 | 바닥판 | 균열 | 0.1 | 3.5 | | 1 | m | 3.50 |

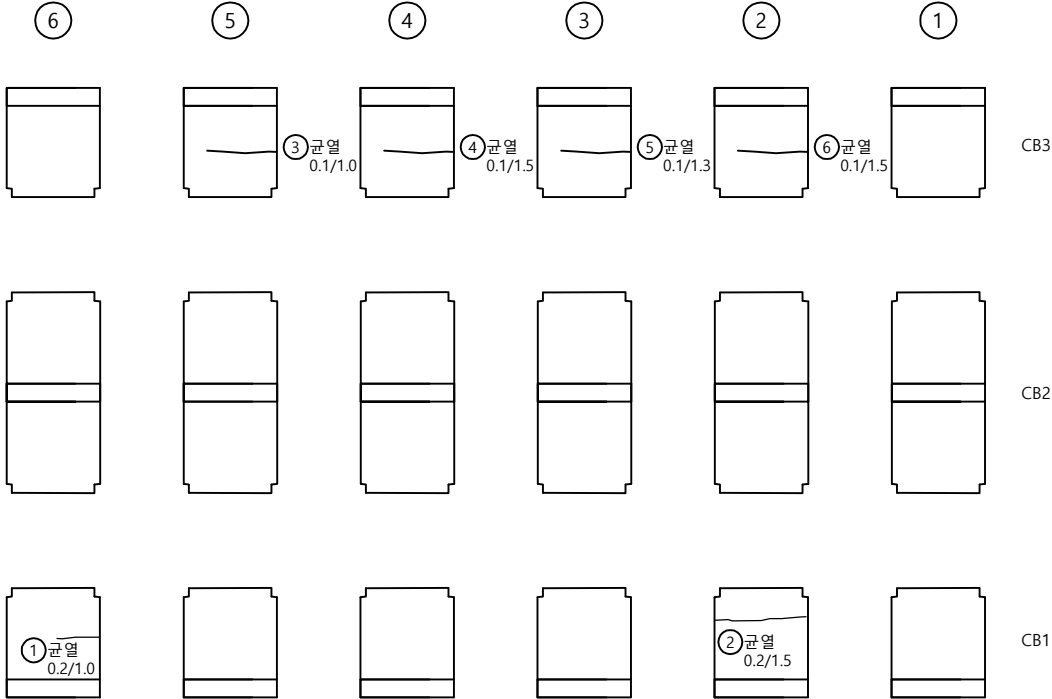
두현교(부산) 가로보 S2

| 가로보 | | | | | | | | | | |
|---|---|---|---|---|---|---|---|---|---|---|
| 1 | 구 | 가로보 | 균열 | 0.2 | 1.0 | | 1 | m | 1.00 | |
| 2 | 구 | 가로보 | 균열 | 0.2 | 1.5 | | 1 | m | 1.50 | |
| 3 | 구 | 가로보 | 균열 | 0.1 | 1.0 | | 1 | m | 1.00 | |
| 4 | 구 | 가로보 | 균열 | 0.1 | 1.5 | | 1 | m | 1.50 | |
| 5 | 구 | 가로보 | 균열 | 0.1 | 1.3 | | 1 | m | 1.30 | |
| 6 | 구 | 가로보 | 균열 | 0.1 | 1.5 | | 1 | m | 1.50 | |

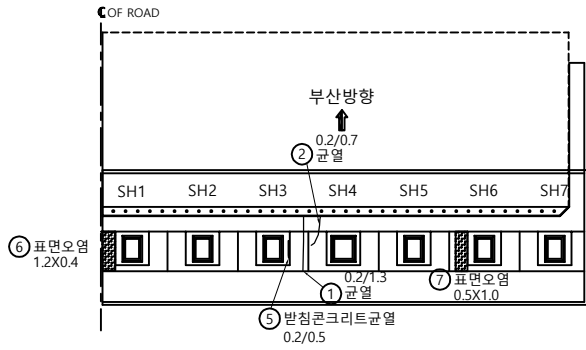
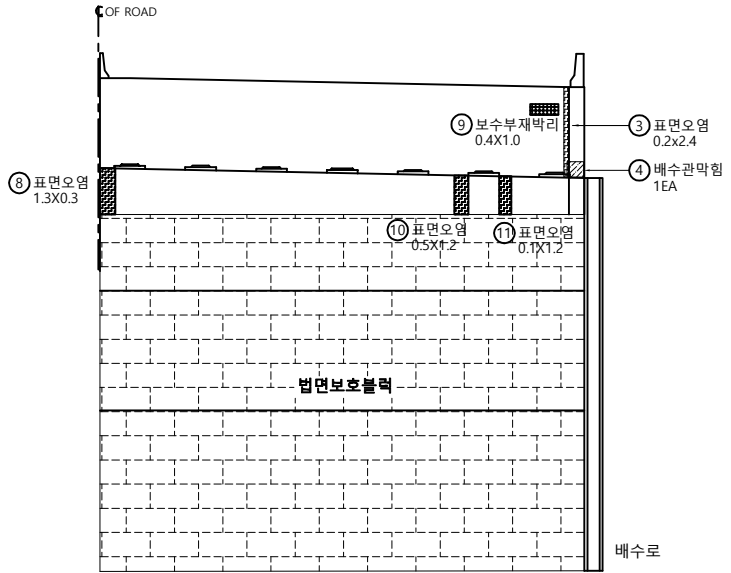
두현교(부산) 교대 A1

| 교대 | | | | | | | | | | |
|---|---|---|---|---|---|---|---|---|---|---|
| 1 | 구 | 교대 | 균열 | 0.2 | 1.3 | | 1 | m | 1.30 | |
| 2 | 구 | 교대 | 균열 | 0.2 | 0.7 | | 1 | m | 0.70 | |
| 5 | 구 | 교량받침 | 반침콘크리트 균열 | 0.2 | 0.5 | | 1 | m | 0.50 | |

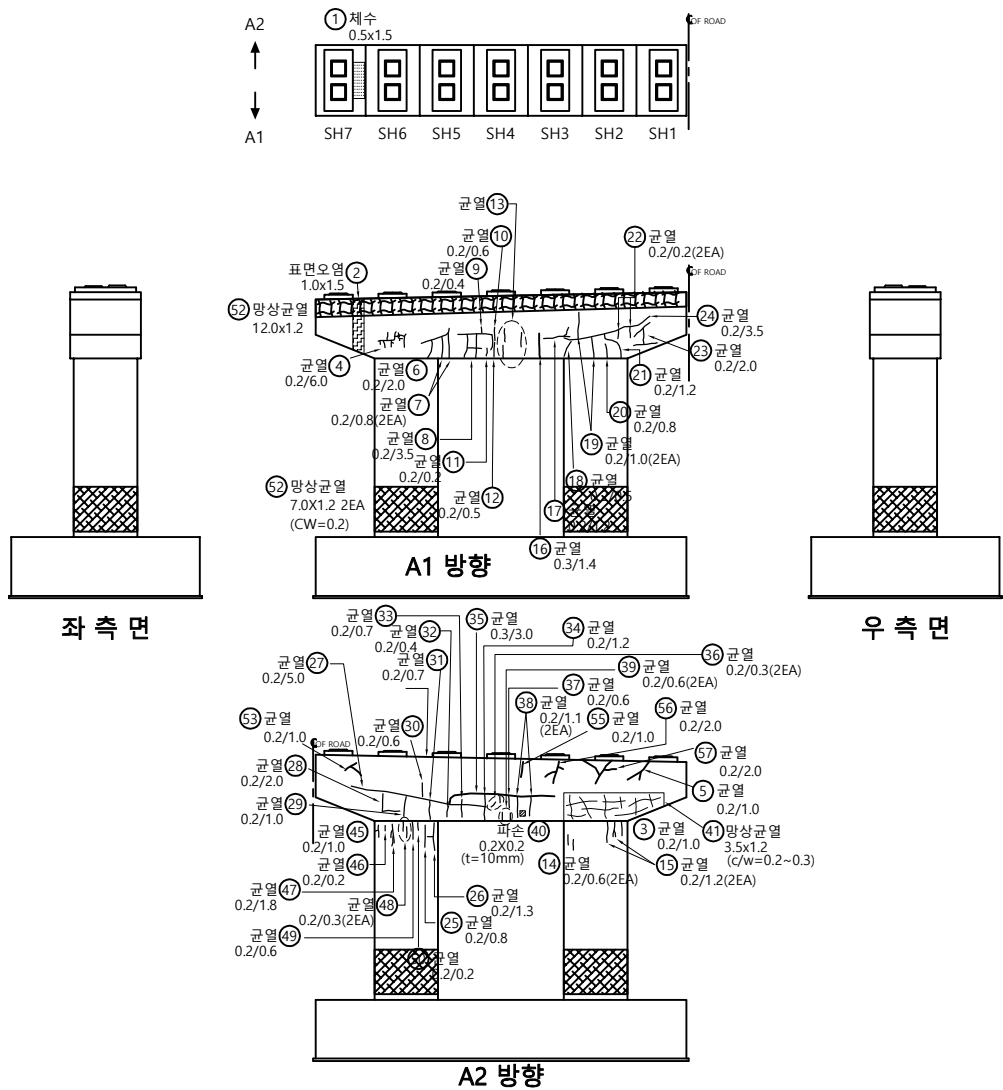
| 교각 | | | | | | | | | |
|---|---|---|---|---|---|---|---|---|---|
| P1 | | | | | | | | | |

| 교각 | | | | | | | | | |
|---|---|---|---|---|---|---|---|---|---|
| 36 | 구 | 교각 | 균열 | 0.2 | 0.3 | | 2 | m | 0.60 |
| 37 | 구 | 교각 | 균열 | 0.2 | 0.6 | | 1 | m | 0.60 |
| 38 | 구 | 교각 | 균열 | 0.2 | 1.1 | | 2 | m | 2.20 |
| 39 | 구 | 교각 | 균열 | 0.2 | 0.6 | | 2 | m | 1.20 |
| 40 | 구 | 교각 | 균열 | | 0.2 | 0.2 | 1 | m <sup>2</sup> | 0.04 |
| 41 | 구 | 교각 | 균열 | 0.2 | 3.5 | 1.2 | 1 | m <sup>2</sup> | 4.20 |

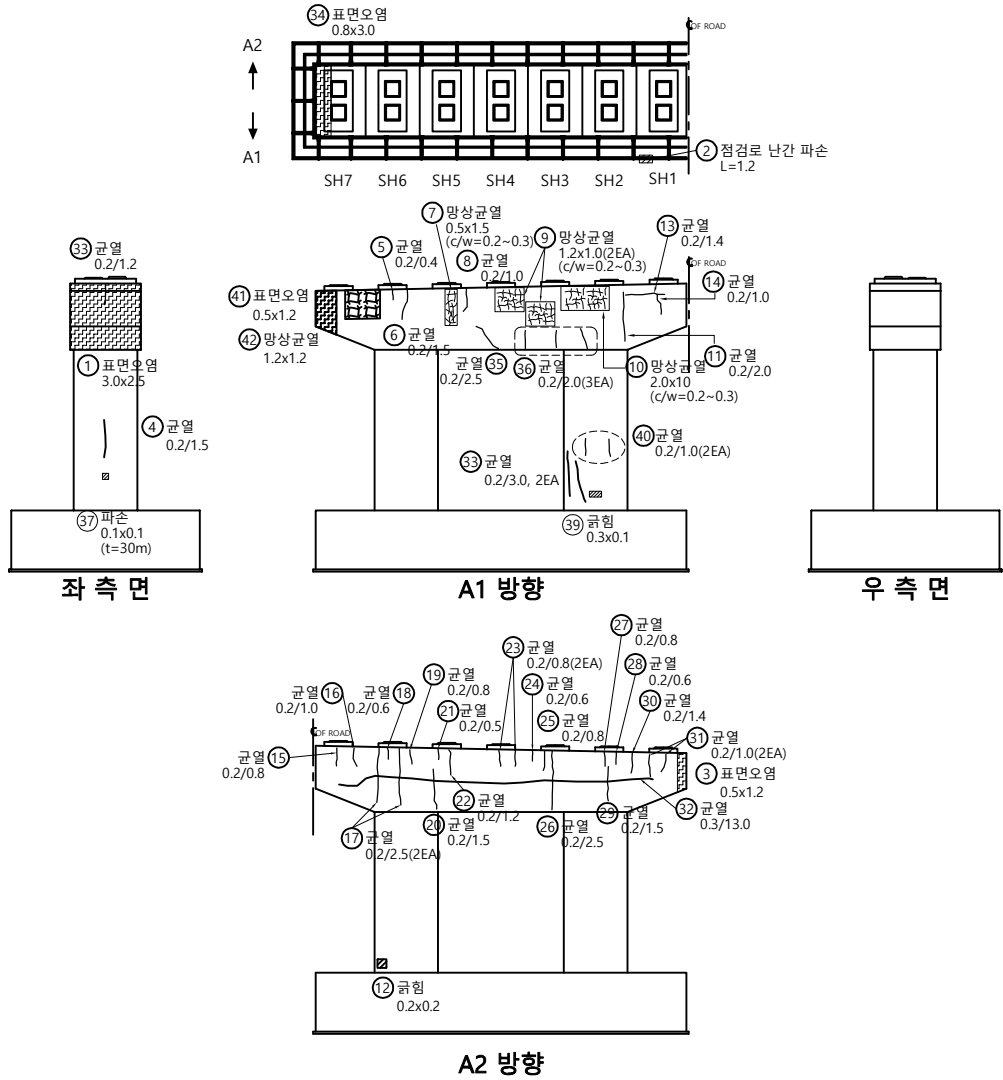
| 교각 | | | | | | | | | |
|---|---|---|---|---|---|---|---|---|---|
| P4 | | | | | | | | | |

| 교각 | | | | | | | | | |
|---|---|---|---|---|---|---|---|---|---|
| 35 | 구 | 교각 | 균열 | 0.2 | 2.5 | | 1 | m | 2.50 |

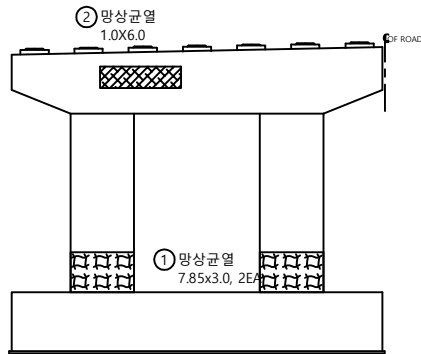
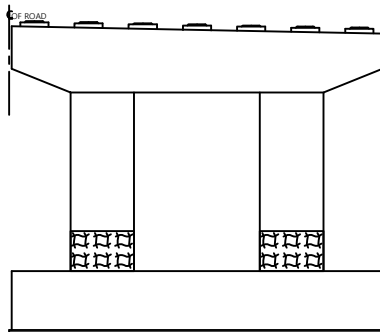
| 교각 | | | | | | | | | | |
|---|---|---|---|---|---|---|---|---|---|---|
| 1 | 구 | 교각 | 망상균열 | 0.2 | 7.9 | 3.0 | 2 | ㎡ | 47.10 | |
| 2 | 선 | 교각 | 망상균열 | 0.2 | 1.0 | 6.0 | 1 | ㎡ | 6.00 | |

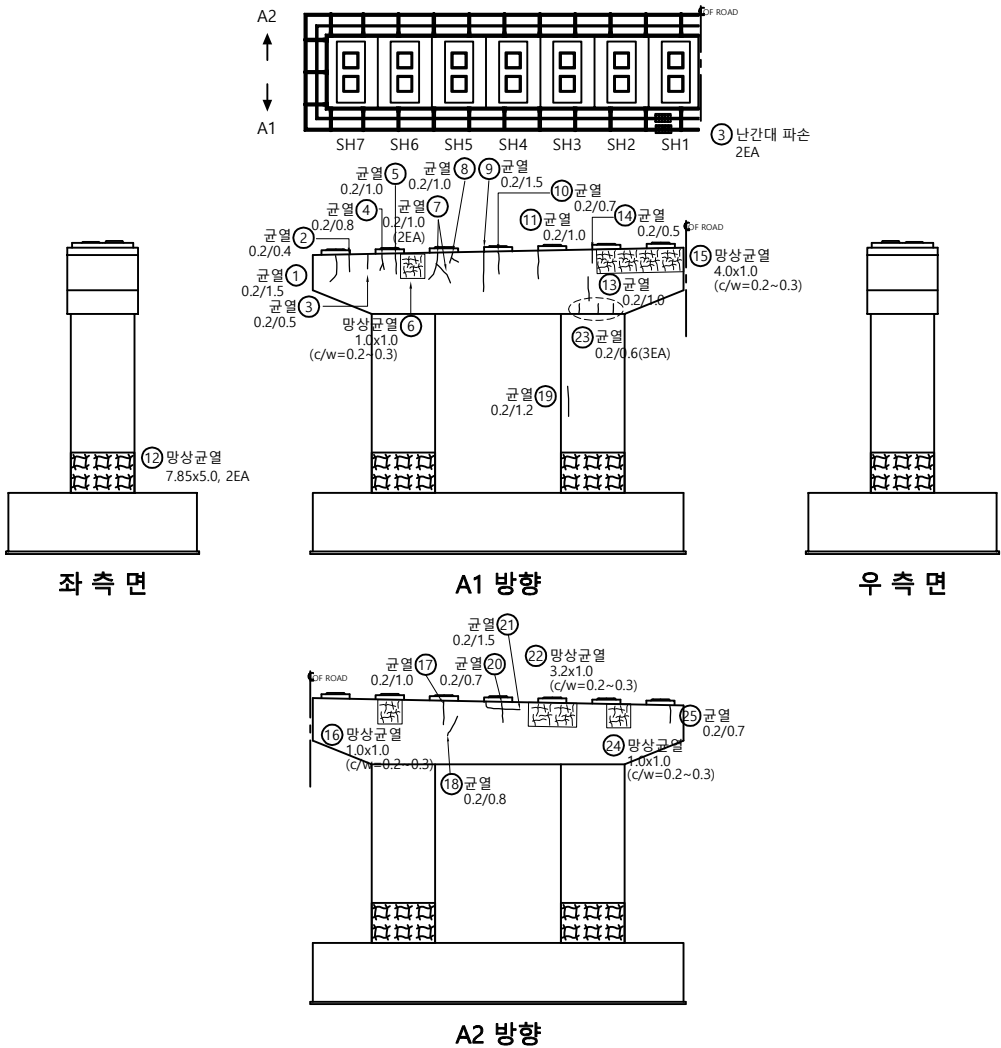
| 교각 | | | | | | | | | |
|---|---|---|---|---|---|---|---|---|---|
| P7 | | | | | | | | | |

| 교각 | | | | | | | | | |
|---|---|---|---|---|---|---|---|---|---|
| 1 | 구 | 교각 | 균열 | 0.2 | 1.5 | | 1 | m | 1.50 |
| 4 | 구 | 교각 | 균열 | 0.2 | 0.8 | | 1 | m | 0.80 |
| 12 | 구 | 교각 | 망상균열 | | 5.0 | 7.9 | 2 | ㎡ | 78.50 |
| 15 | 구 | 교각 | 망상균열 | | 4.0 | 1.0 | 1 | ㎡ | 4.00 |

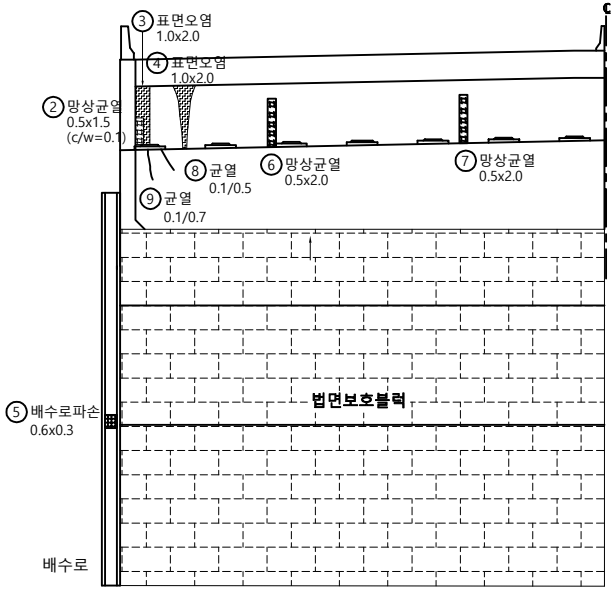
| 교대 | | | | | | | | | |
|---|---|---|---|---|---|---|---|---|---|
| 1 | 구 | 교대 | 균열 | 0.2 | 1.0 | | 1 | m | 1.00 |
| 2 | 구 | 교대 | 망상균열 | | 0.5 | 1.5 | 1 | m <sup>2</sup> | 0.75 |
| 6 | 구 | 교대 | 망상균열 | | 0.5 | 2.0 | 1 | m <sup>2</sup> | 1.00 |
| 8 | 구 | 교대 | 균열 | 0.1 | 0.5 | | 1 | m | 0.50 |
