# 1. 교 면 포 장

두현교(울산) 교면포장 S1

| 용역명 | | 2024년 부산울산선 구조물 정밀안전진단 및 성능평가 용역 | | | |

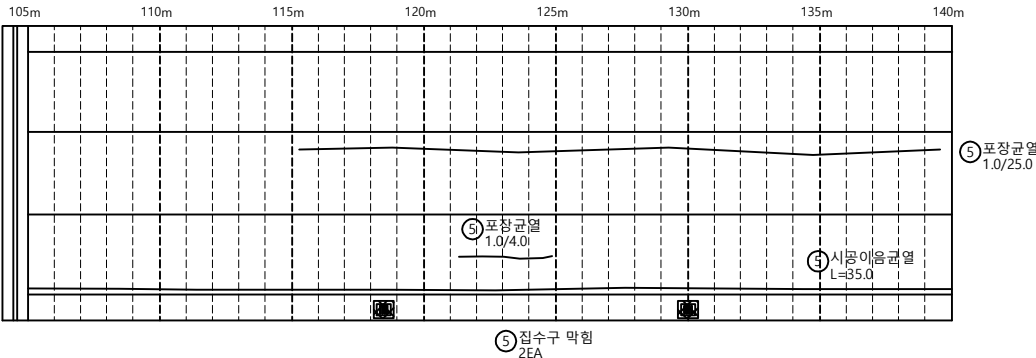
| 교면포장 | | | | | | | | | |
|---|---|---|---|---|---|---|---|---|---|
| 1 | 구 | 방호벽 | 균열 | 0.2 | 15.0 | | 1 | m | 15.00 |
| 2 | 구 | 방호벽 | 균열 | 0.2 | 1.0 | | 1 | m | 1.00 |
| 3 | 구 | 방호벽 | 균열 | 0.2 | 2.0 | | 1 | m | 2.00 |
| 4 | 신 | 방호벽 | 균열 | 0.2 | 3.0 | | 1 | m | 3.00 |
| 5 | 구 | 방호벽 | 균열 | 0.2 | 1.0 | | 1 | m | 1.00 |
| 6 | 구 | 방호벽 | 시공이음 균열 | | 35.0 | | 1 | m | 35.00 |
| 8 | 신 | 방호벽 | 균열 | 0.2 | 3.0 | | 1 | m | 3.00 |
| 9 | 신 | 방호벽 | 균열 | 0.2 | 3.0 | | 1 | m | 3.00 |
| 10 | 신 | 교면포장 | 포장균열 | 1.0 | 3.0 | | 1 | m | 3.00 |
| 11 | 신 | 교면포장 | 포장균열 | 1.0 | 5.0 | | 1 | m | 5.00 |

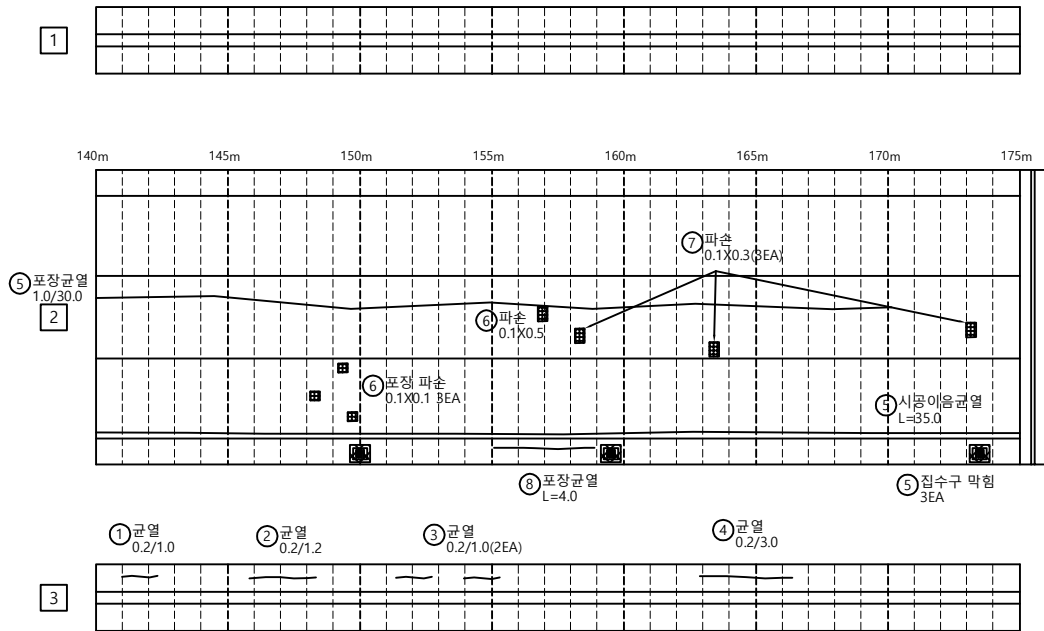
| 번호 | 신/구 | 부재명 | 손 상 현 황 | 손 상 규 모 | | | | | 비고 |
|---|---|---|---|---|---|---|---|---|---|
| 1 | 구 | 방호벽 | 균열 | 0.2 | 1.0 | | 1 | m | 1.00 |
| 2 | 구 | 방호벽 | 균열 | 0.2 | 1.2 | | 1 | m | 1.20 |
| 3 | 구 | 방호벽 | 균열 | 0.2 | 6.0 | | 1 | m | 6.00 |
| 4 | 구 | 방호벽 | 균열 | 0.2 | 3.0 | | 1 | m | 3.00 |
| 5 | 구 | 교면포장 | 시공이음 균열 | | 35.0 | | 1 | m | 35.00 |
| 6 | 구 | 교면포장 | 포장균열 | 1.0 | 25.0 | | 1 | m | 25.00 |
| 7 | 구 | 교면포장 | 포장균열 | 1.0 | 4.0 | | 1 | m | 4.00 |
| 9 | 구 | 방호벽 | 균열 | 0.2 | 0.5 | | 1 | m | 0.50 |

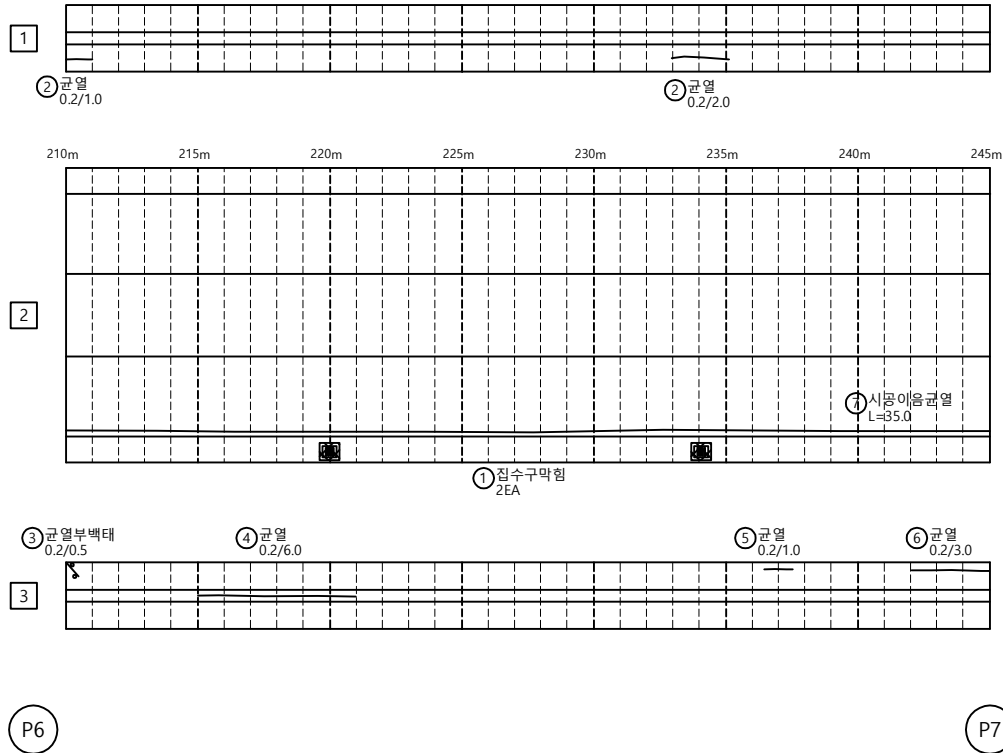
| 번호 | 신/구 | 부재명 | 손상현황 | 손상규모 | | | | | 비고 |
|---|---|---|---|---|---|---|---|---|---|
| 1 | 구 | 방호벽 | 균열 | 0.2 | 1.2 | | 1 | m | 1.20 |
| 2 | 구 | 방호벽 | 균열 | 0.2 | 15.0 | | 1 | m | 15.00 |
| 3 | 구 | 방호벽 | 균열 | 0.2 | 3.0 | | 1 | m | 3.00 |
| 4 | 구 | 방호벽 | 균열 | 0.2 | 2.0 | | 1 | m | 2.00 |
| 5 | 구 | 방호벽 | 균열 | 0.2 | 1.0 | | 1 | m | 1.00 |
| 6 | 구 | 교면포장 | 시공이음 균열 | 1.0 | 35.0 | | 1 | m | 35.00 |
| 7 | 구 | 방호벽 | 균열부백태 | 0.2 | 1.0 | | 1 | m | 1.00 |
| 8 | 신 | 방호벽 | 균열 | 0.2 | 3.0 | | 3 | m | 9.00 |
| 9 | 신 | 방호벽 | 균열 | 0.2 | 1.0 | | 1 | m | 1.00 |

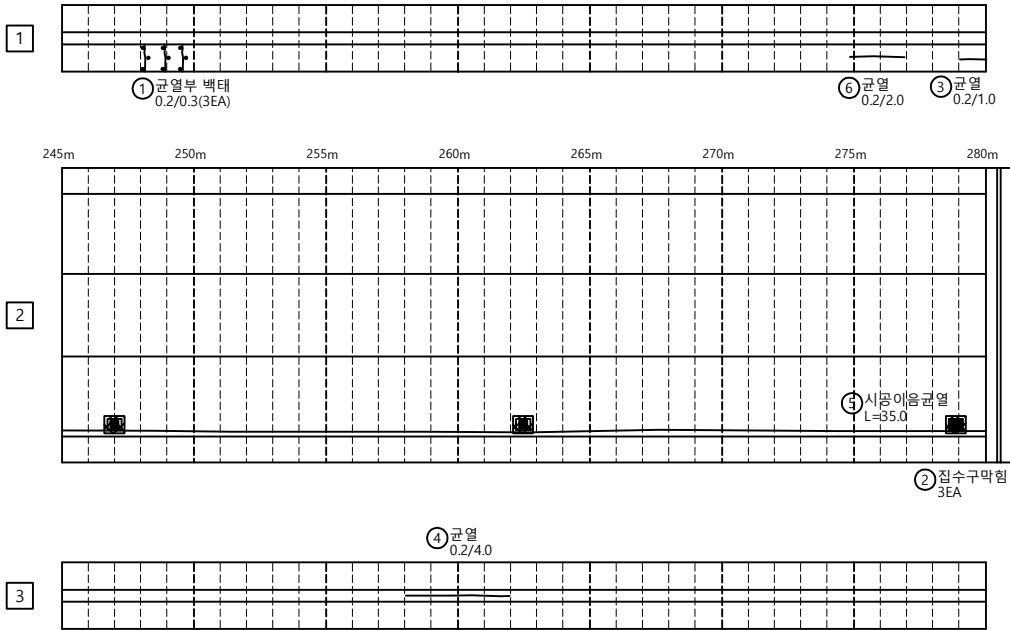
| 교면포장 S8 | | | | | | | | | |
|---|---|---|---|---|---|---|---|---|---|
| 1 | 신 | 방호벽 | 균열부 백태 | 0.2 | 0.3 | | 3 | m | 0.90 |
| 3 | 구 | 방호벽 | 균열 | 0.2 | 1.0 | | 1 | m | 1.00 |
| 4 | 구 | 방호벽 | 균열 | 0.2 | 4.0 | | 1 | m | 4.00 |
| 5 | 구 | 교면포장 | 시공이음 균열 | 1.0 | 35.0 | | 1 | m | 35.00 |
| 6 | 신 | 방호벽 | 균열 | 0.2 | 2.0 | | 1 | m | 2.00 |

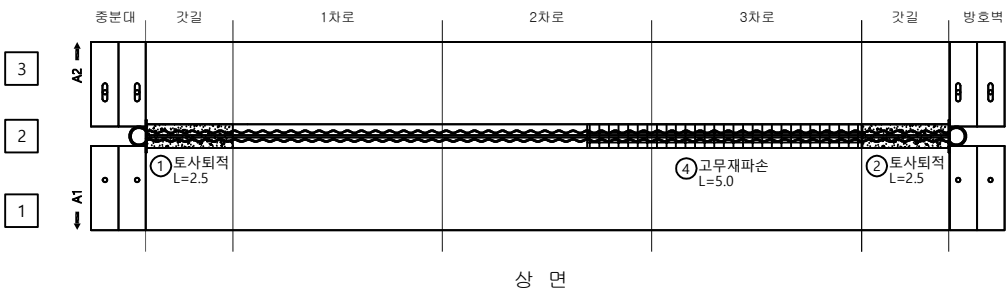
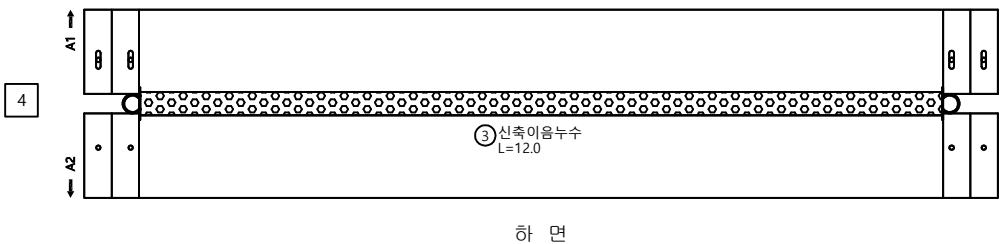
| 신축이음 | | | | | | | | | |
|---|---|---|---|---|---|---|---|---|---|
| 3 | 구 | 신축이음 | 해부누수 | | 6.0 | | 1 | m | 6.00 |

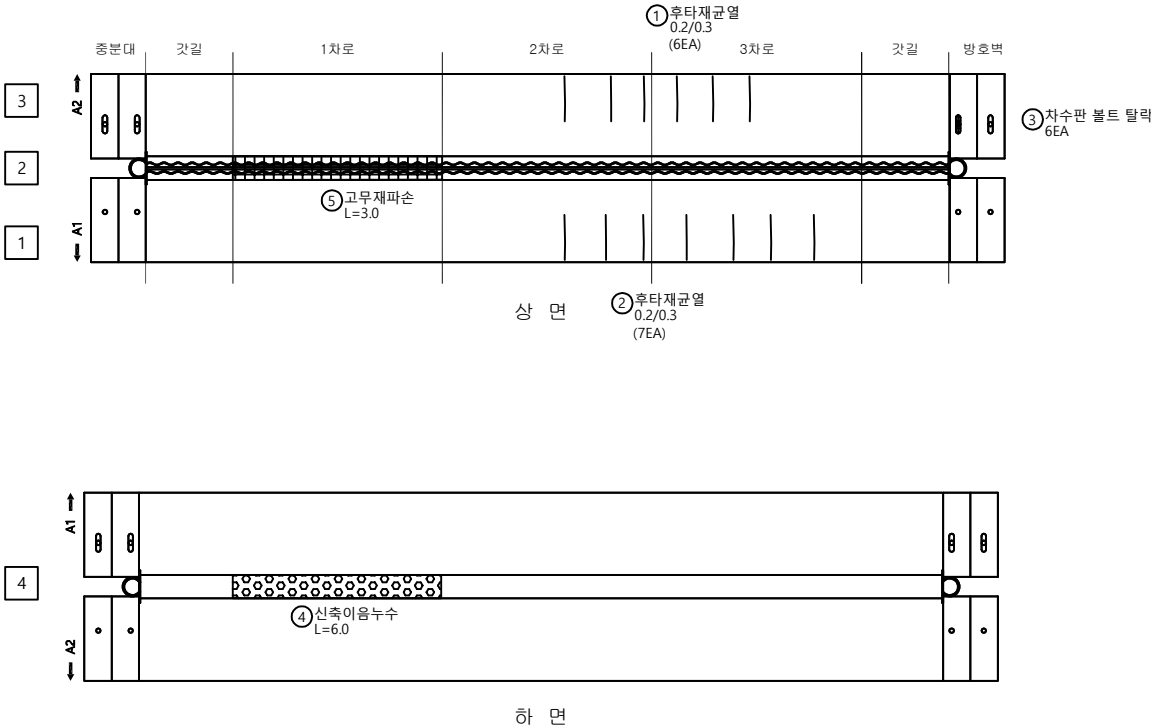
| P5 | | | | | | | | | |
|---|---|---|---|---|---|---|---|---|---|
| 1 | 구 | 신축이음 | 후타재 균열 | 0.2 | 0.3 | | 6 | m | 1.80 |
| 2 | 구 | 신축이음 | 후타재 균열 | 0.2 | 0.3 | | 7 | m | 2.10 |
| 4 | 구 | 신축이음 | 고무재 누수 | | 6.0 | | 1 | m | 6.00 |

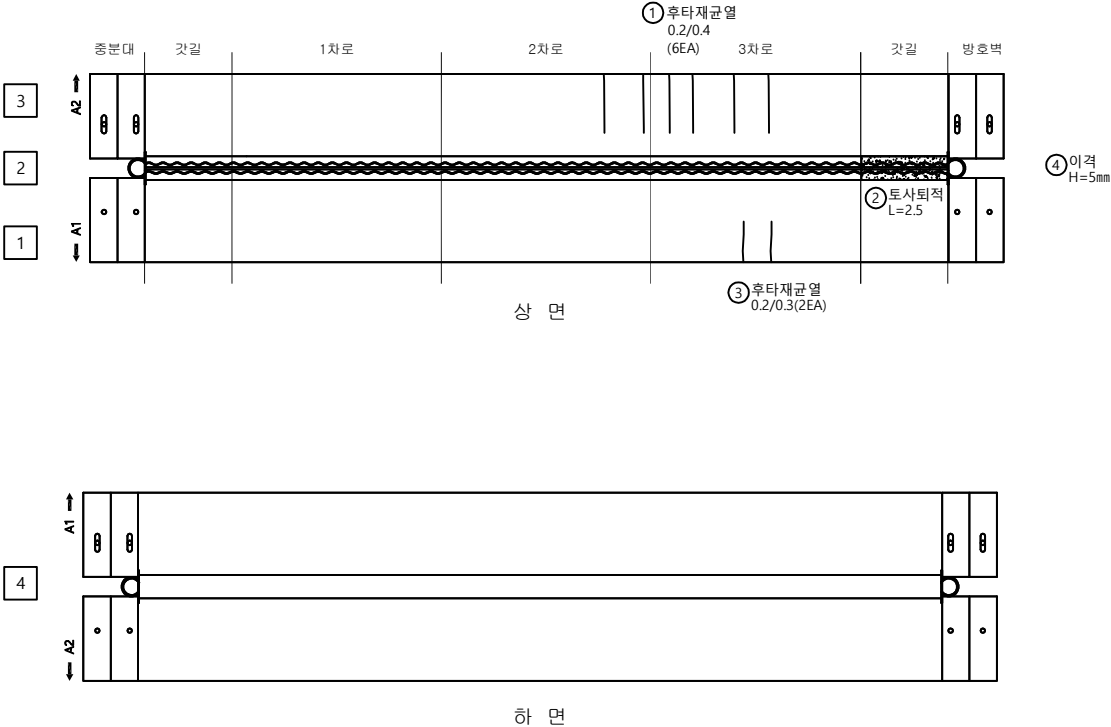
| 신축이음 | | | | | | | | | | |
|---|---|---|---|---|---|---|---|---|---|---|
| 1 | 구 | 신축이음 | 후타재 균열 | 0.2 | 0.4 | | 6 | m | 2.40 | |
| 3 | 구 | 신축이음 | 후타재 균열 | 0.2 | 0.3 | | 2 | m | 0.60 | |

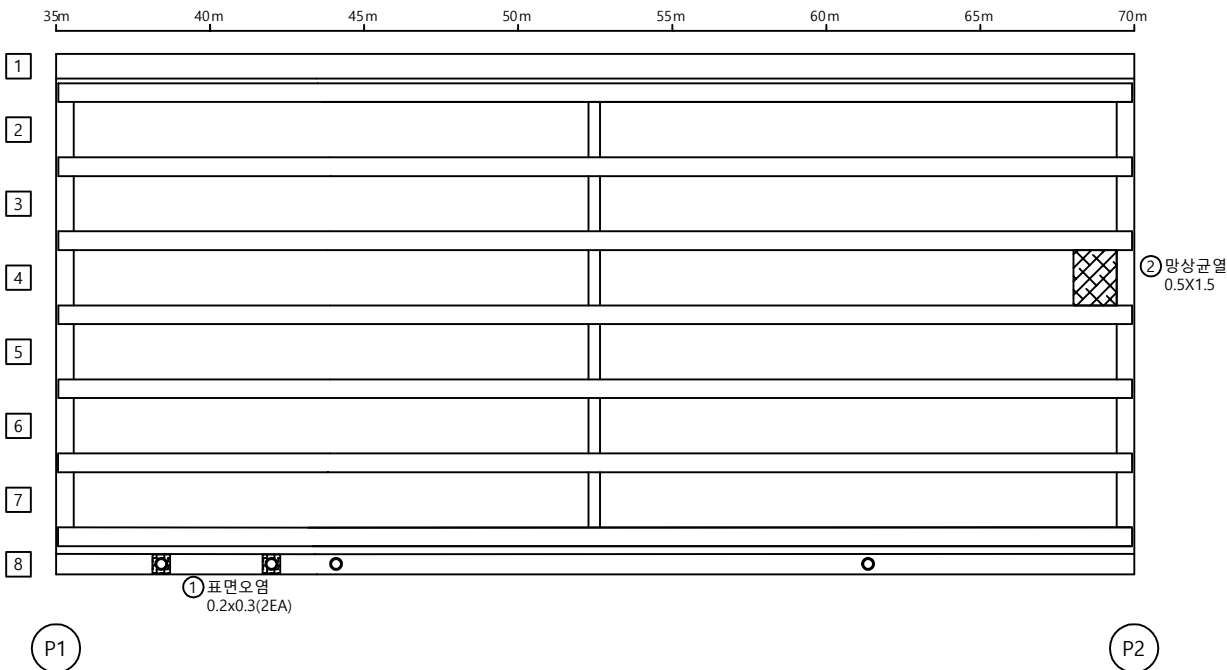
| 번호 | 선/구 | 부재명 | 손 상 현 황 | 손 상 규 모 | | | | | 비고 |
|---|---|---|---|---|---|---|---|---|---|
| 2 | 구 | 배닥판 | 망상균열 | 0.1 | 0.5 | 1.5 | 1 | m <sup>2</sup> | 0.75 |

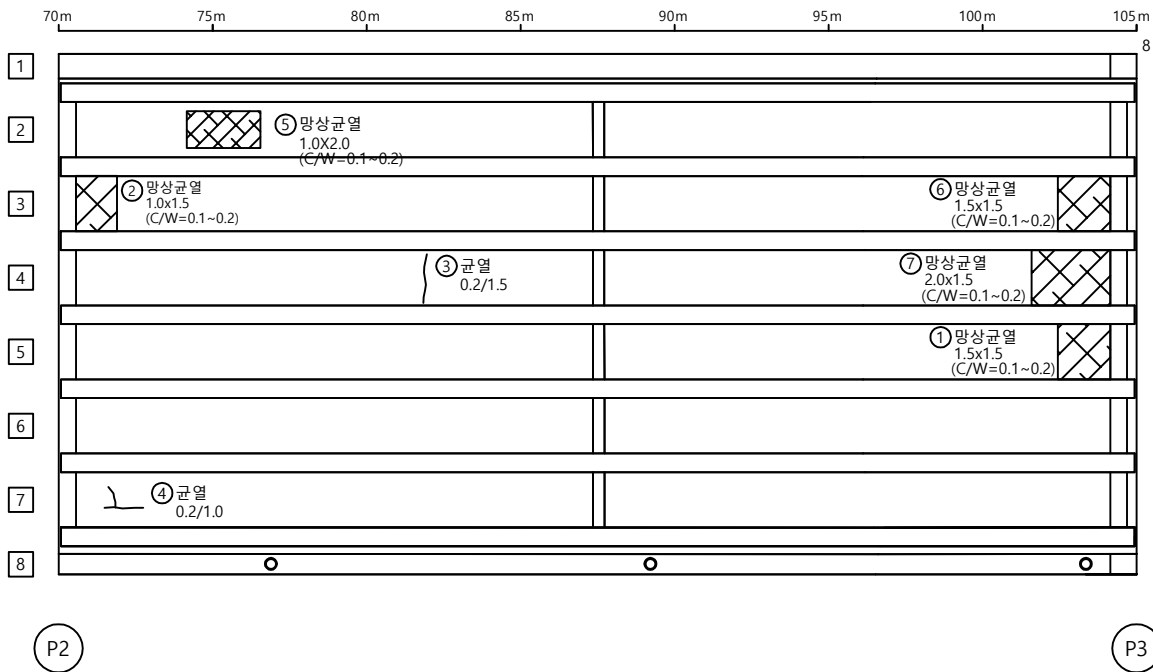
| 번호 | 선/구 | 부재명 | 손 상 현 황 | 손 상 규 모 | | | | | | 비고 |
|---|---|---|---|---|---|---|---|---|---|---|
| 1 | 구 | 배닥판 | 망상균열 | 0.2 | 1.5 | 1.5 | 1 | m <sup>2</sup> | 2.25 | |
| 2 | 구 | 배닥판 | 망상균열 | 0.2 | 1.5 | 1.0 | 1 | m <sup>2</sup> | 1.50 | |
| 3 | 구 | 배닥판 | 균열 | 0.2 | 1.5 | | 1 | m | 1.50 | |
| 4 | 구 | 배닥판 | 균열 | 0.2 | 1.0 | | 1 | m | 1.00 | |
| 5 | 구 | 배닥판 | 망상균열 | 0.2 | 1.0 | 2.0 | 1 | m <sup>2</sup> | 2.00 | |

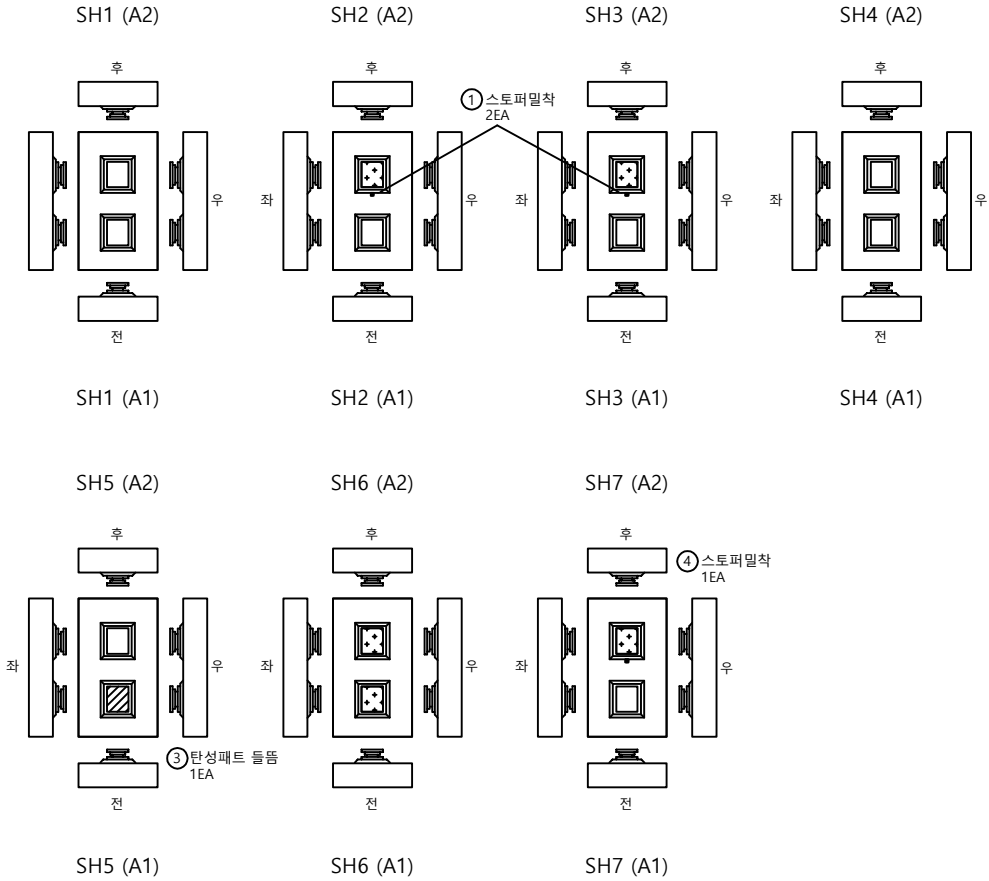
② 플레이트부식  
5EA
