한절교

| 용역명 | 발주처 | 점검기관 | 구조물명 | 도면명 | 도면번호 |
|---|---|---|---|---|---|
| 2024년 상반기 분당구 교량 정기안전점검 용역(3구역) | 성남시 분당구 구조물관리과 | (주)명성엔지니어링 | 한철교 | 바닥판 상면 | 001 |

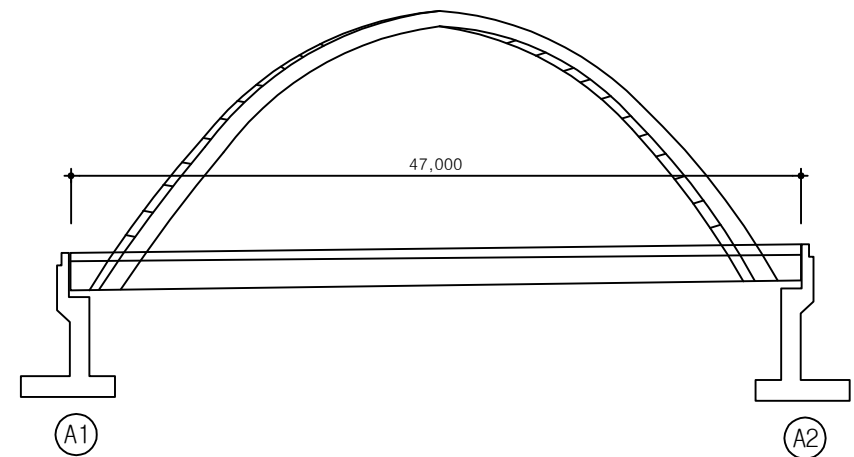
[종단면도]

| 용역명 | 발주처 | 점검기관 | 구조물명 | 도면명 | 도면번호 |
|---|---|---|---|---|---|
| 2024년 상반기 분당구 교량 정기안전점검 용역(3구역) | 성남시 분당구 구조물관리과 | (주)명성엔지니어링 | 한절교 | 바닥판 하면 | 002 |

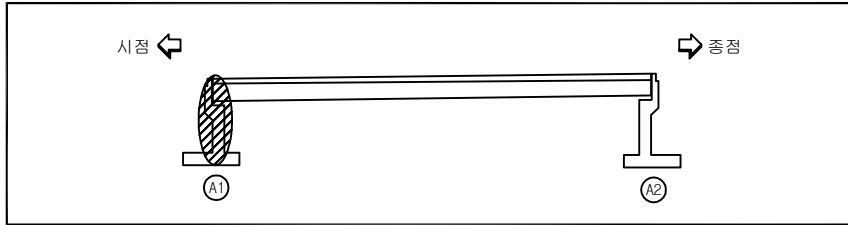
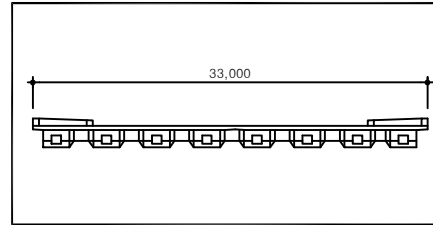
[평면도]

④ 체수  
2.0X1.0⑤ 폐자재처리  
2.0X1.0⑥ 누수  
L=2.0m

⑧ 도장박리  
2.0X1.0① 균열 및 백태  
(L=0.5m)⑦ 플레이트 부식  
1EA③ 균열  
(0.2/2.0)② 박리  
(0.2X1.0)
