상주영천고속도로 2024~2025년 시설물 안전점검 용역  
(2024년 상반기 정기안전점검)

# 외 관 조 사 망 도

산하교

2024.06

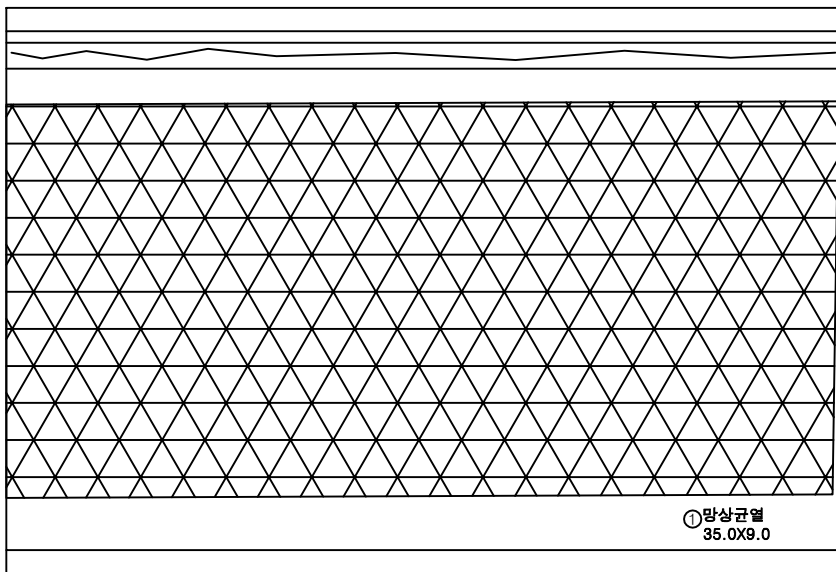
| 번호 | 구분 | 부재 | 손상내용 | 손상현황 | | | | | 비 고 |
|---|---|---|---|---|---|---|---|---|---|
| 1 | 19하 | 교면포장 | 망상균열 | | 35.0 | 9.0 | 315.00 | m <sup>2</sup> | 1 |
| 2 | 23하 | 방호벽 | 방호벽 균열 | 0.2 | 35.0 | | 35.00 | m | 1 |

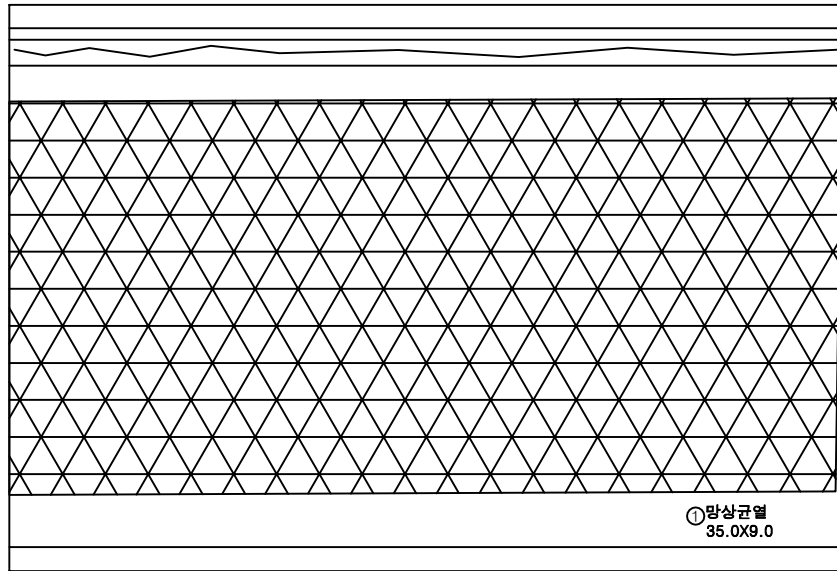
| 번호 | 구분 | 부재 | 손상내용 | 손상현황 | | | | | 비 고 |
|---|---|---|---|---|---|---|---|---|---|
| 1 | 19하 | 교면포장 | 망상균열 | | 35.0 | 9.0 | 315.00 | m <sup>2</sup> | 1 |
| 2 | 23하 | 방호벽 | 방호벽 균열 | 0.2 | 35.0 | | 35.00 | m | 1 |

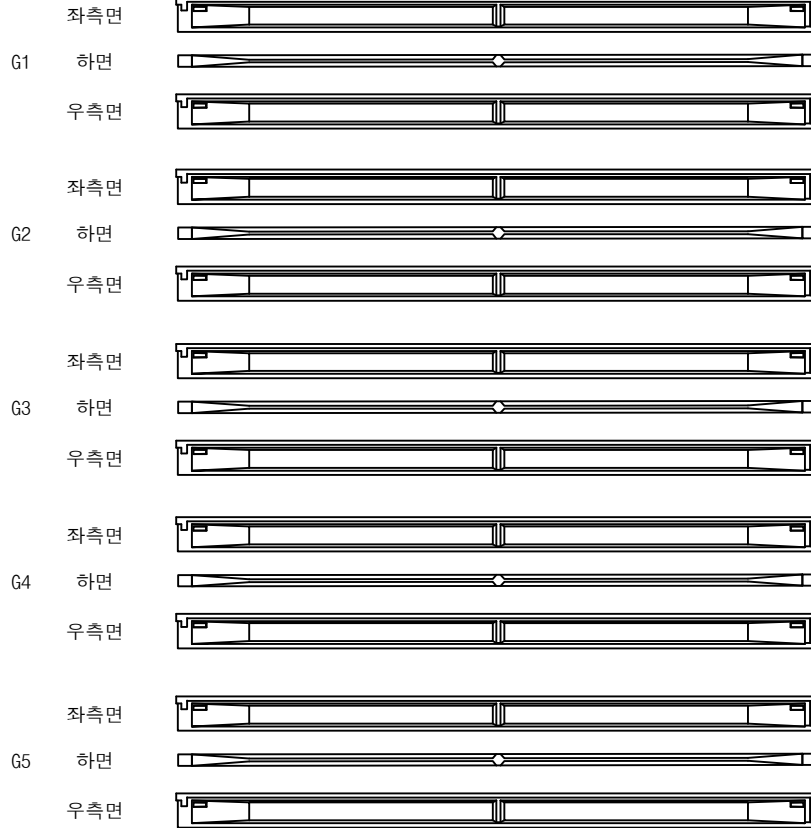
| 번호 | 구분 | 부재 | 손상내용 | 손상현황 | | | | | | 비고 |
|---|---|---|---|---|---|---|---|---|---|---|
| 1 | 23하 | 거더 | 망상균열 | | 2.0 | 2.0 | 4.00 | m <sup>2</sup> | 1 | |

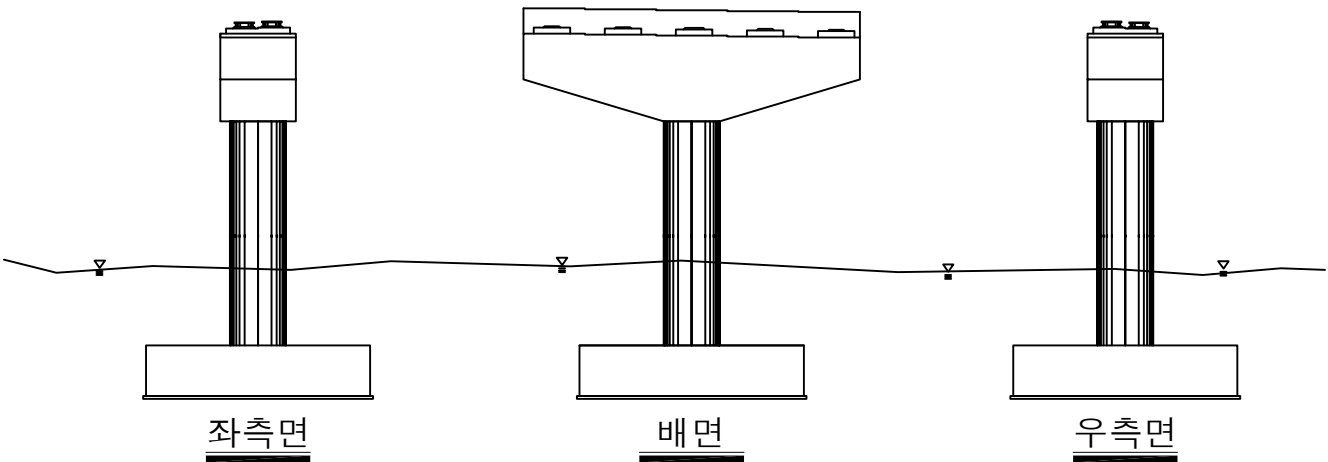
평면도

| 번호 | 구분 | 부재 | 손상내용 | 손상현황 | | | | | 비 고 |
|---|---|---|---|---|---|---|---|---|---|
| 1 | 21하 | 교각 | 균열(0.3mm미만) | 0.2 | 0.5 | | 1.50 | m | 3 |

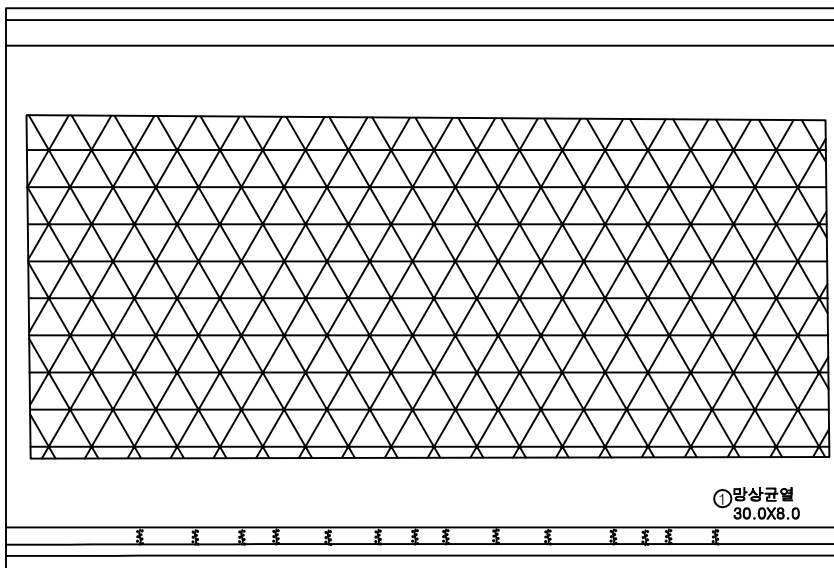
| 번호 | 구분 | 부재 | 손상내용 | 손상현황 | | | | | | 비고 |
|---|---|---|---|---|---|---|---|---|---|---|
| 1 | 19하 | 교면포장 | 망상균열 | | 30.0 | 8.0 | 240.00 | m <sup>2</sup> | 1 | |
| 2 | 19하 | 방호벽 | 균열부백태 | | 0.2 | 1.0 | 2.80 | m <sup>2</sup> | 14 | |

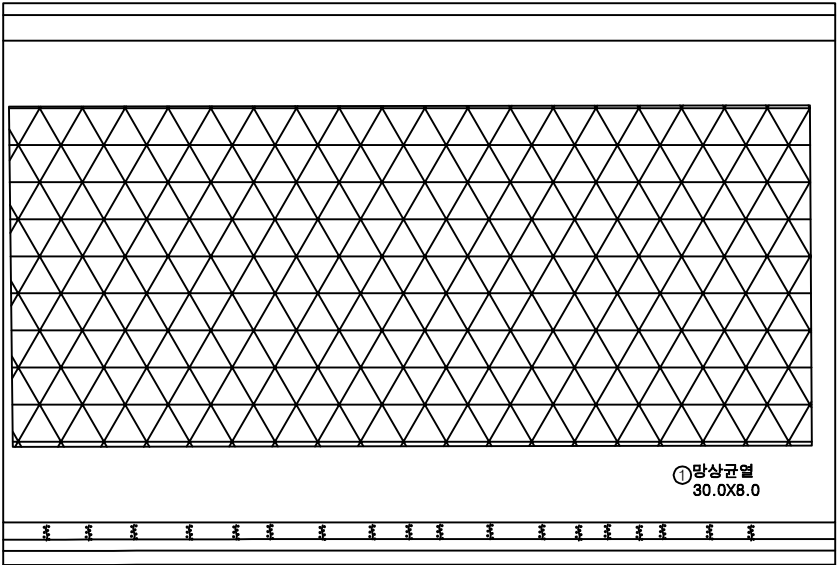
| 번호 | 구분 | 부재 | 손상내용 | 손상현황 | | | | | | 비 고 |
|---|---|---|---|---|---|---|---|---|---|---|
| 1 | 19하 | 교면포장 | 망상균열 | | 30.0 | 8.0 | 240.00 | m <sup>2</sup> | 1 | |
| 2 | 19하 | 방호벽 | 균열부백테 | | 0.2 | 1.0 | 2.40 | m <sup>2</sup> | 12 | |
| 3 | 19하 | 신속이음 | 후타재 균열 | 0.2 | 0.3 | | 3.00 | m | 10 | |

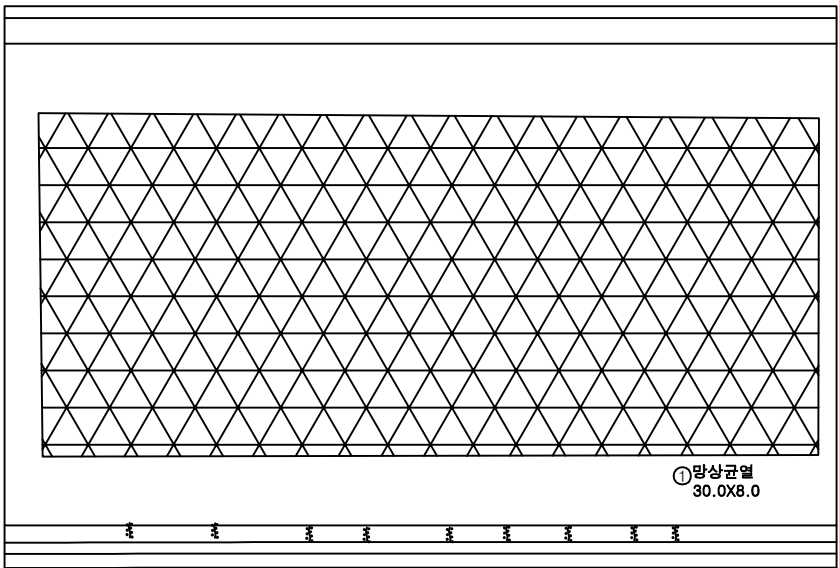
| 번호 | 구분 | 부재 | 손상내용 | 손상현황 | | | | | 비 고 |
|---|---|---|---|---|---|---|---|---|---|
| 1 | 19하 | 교면포장 | 망상균열 | | 30.0 | 8.0 | 240.00 | m <sup>2</sup> | 1 |
| 2 | 19하 | 방호벽 | 균열부백테 | | 0.2 | 1.0 | 1.80 | m <sup>2</sup> | 9 |

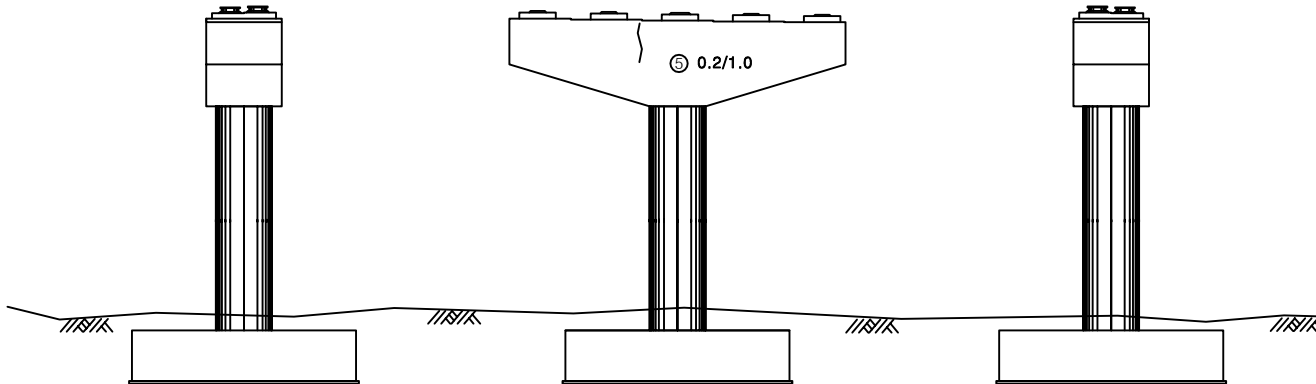
| 번호 | 구분 | 부재 | 손상내용 | 손상현황 | | | | | 비고 |
|---|---|---|---|---|---|---|---|---|---|
| 1 | 19하 | 교각 | 균열(0.3mm미만) | 0.2 | 1.0 | | 3.00 | m | 3 |
| 2 | 19하 | 교량받침 | 무수축물탈 균열 | 0.1 | 0.2 | | 0.40 | m | 2 |
| 3 | 19하 | 교량받침 | 무수축물탈 균열 | 0.1 | 0.2 | | 0.20 | m | 1 |
| 4 | 19하 | 교량받침 | 무수축물탈 균열 | 0.2 | 0.2 | | 0.40 | m | 2 |
| 5 | 19하 | 교각 | 균열(0.3mm미만) | 0.2 | 1.0 | | 1.00 | m | 1 |
| 6 | 21하 | 교량받침 | 무수축물탈 균열 | 0.2 | 0.2 | | 0.40 | m | 2 |
| 7 | 21하 | 교량받침 | 무수축물탈 균열 | 0.2 | 0.2 | | 0.40 | m | 2 |

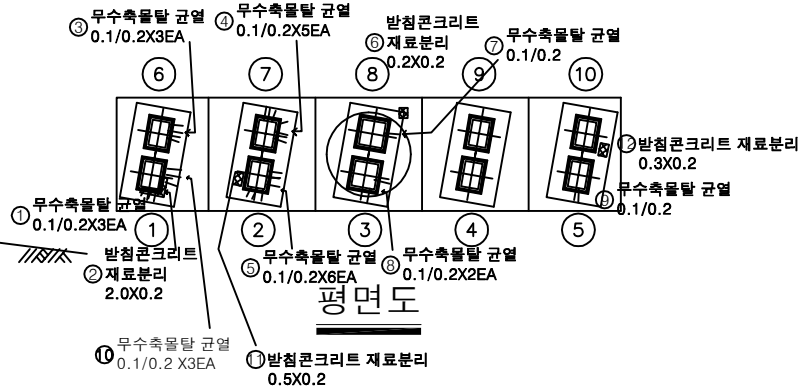
| 번호 | 구분 | 부재 | 손상내용 | 손상현황 | | | | | | 비고 |
|---|---|---|---|---|---|---|---|---|---|---|
| 1 | 19하 | 교량발침 | 무수축물탈 균열 | 0.1 | 0.2 | | 0.60 | m | 3 | |
| 3 | 19하 | 교량발침 | 무수축물탈 균열 | 0.1 | 0.2 | | 0.60 | m | 3 | |
| 4 | 19하 | 교량발침 | 무수축물탈 균열 | 0.1 | 0.2 | | 1.00 | m | 5 | |
| 5 | 19하 | 교량발침 | 무수축물탈 균열 | 0.1 | 0.2 | | 1.20 | m | 6 | |
| 7 | 19하 | 교량발침 | 무수축물탈 균열 | 0.1 | 0.2 | | 0.20 | m | 1 | |
| 8 | 19하 | 교량발침 | 무수축물탈 균열 | 0.1 | 0.2 | | 0.40 | m | 2 | |
| 9 | 19하 | 교량발침 | 무수축물탈 균열 | 0.1 | 0.2 | | 0.20 | m | 1 | |
| 10 | 21하 | 교량발침 | 무수축물탈 균열 | 0.1 | 0.2 | | 0.60 | m | 3 | |

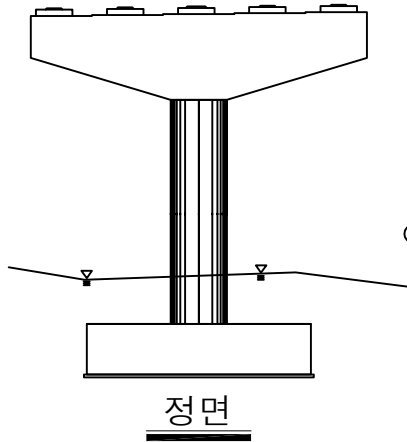
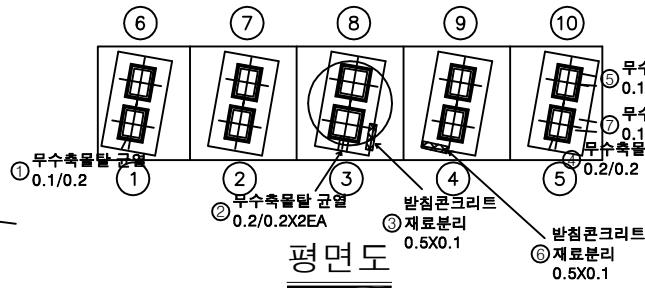
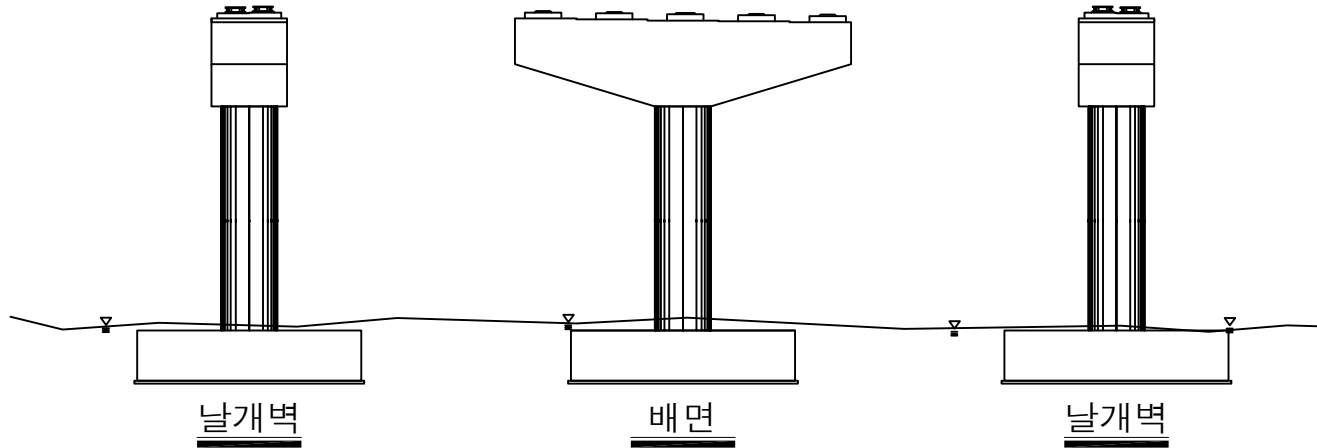
| 번호 | 구분 | 부재 | 손상내용 | 손상현황 | | | | | 비 고 |
|---|---|---|---|---|---|---|---|---|---|
| 1 | 19하 | 교량받침 | 무수축물탈 균열 | 0.1 | 0.2 | | 0.20 | m | 1 |
| 2 | 19하 | 교량받침 | 무수축물탈 균열 | 0.2 | 0.2 | | 0.40 | m | 2 |
| 4 | 19하 | 교량받침 | 무수축물탈 균열 | 0.2 | 0.2 | | 0.20 | m | 1 |
| 5 | 19하 | 교량받침 | 무수축물탈 균열 | 0.1 | 0.2 | | 0.40 | m | 2 |
| 7 | 21하 | 교량받침 | 무수축물탈 균열 | 0.1 | 0.2 | | 0.40 | m | 2 |

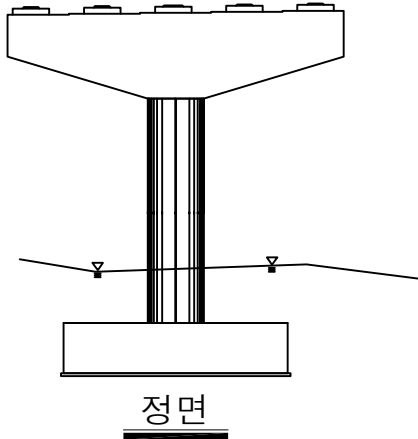
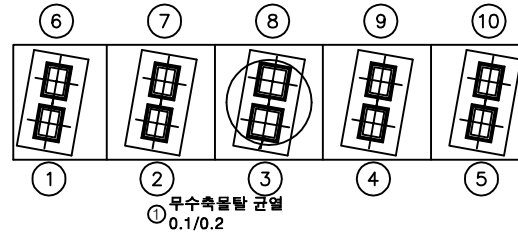
| 번호 | 구분 | 부재 | 손상내용 | 손상현황 | | | | | 비고 |
|---|---|---|---|---|---|---|---|---|---|
| 1 | 19하 | 교량받침 | 무수축물탈 균열 | 0.1 | 0.2 | | 0.20 | m | 1 |

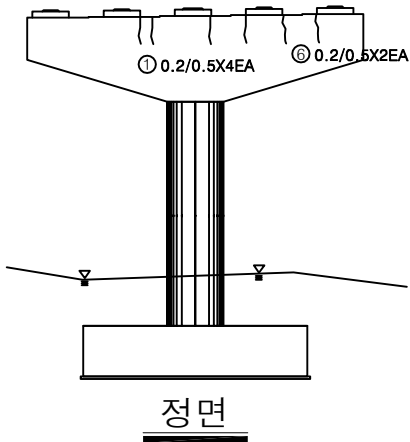
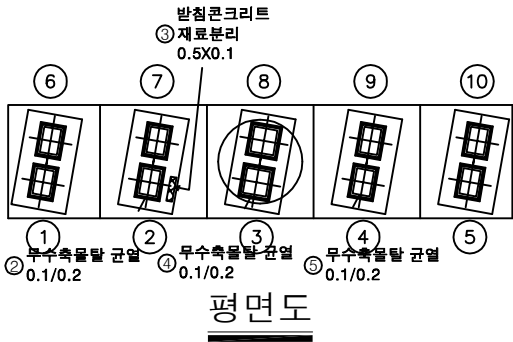
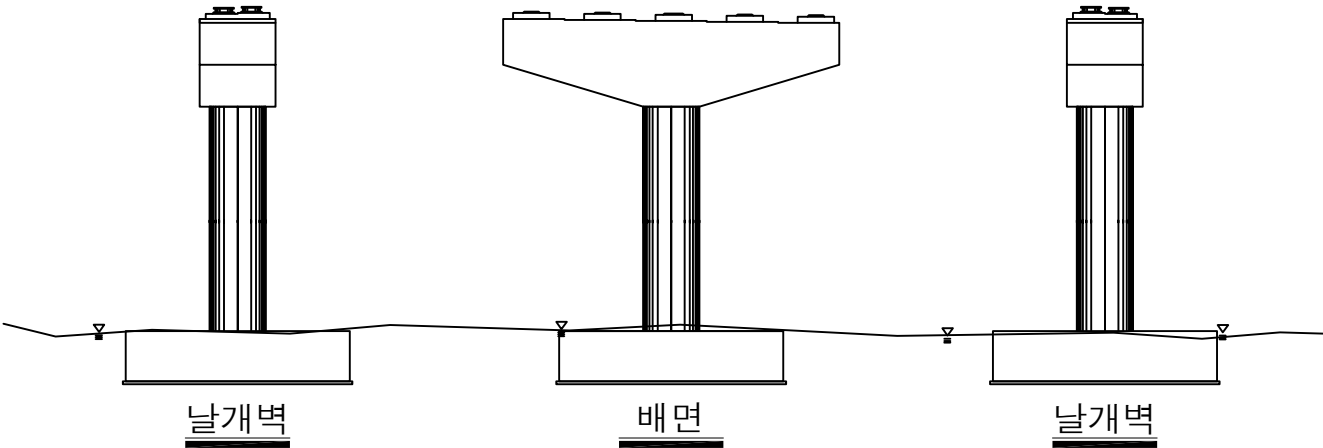
| 번호 | 구분 | 부재 | 손상내용 | 손상현황 | | | | | 비고 |
|---|---|---|---|---|---|---|---|---|---|
| 1 | 19하 | 교각 | 균열(0.3mm미만) | 0.2 | 0.5 | | 2.00 | m | 4 |
| 2 | 19하 | 교량받침 | 무수축물탈 균열 | 0.1 | 0.2 | | 0.20 | m | 1 |
| 4 | 19하 | 교량받침 | 무수축물탈 균열 | 0.1 | 0.2 | | 0.20 | m | 1 |
| 5 | 19하 | 교량받침 | 무수축물탈 균열 | 0.1 | 0.2 | | 0.20 | m | 1 |
| 6 | 23하 | 교각 | 균열(0.3mm미만) | 0.2 | 0.5 | | 1.00 | m | 2 |

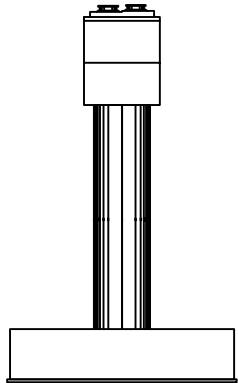
| 번호 | 구분 | 부재 | 손상내용 | 손상현황 | | | | | 비고 |
|---|---|---|---|---|---|---|---|---|---|
| 1 | 19하 | 교각 | 균열(0.3mm미만) | 0.2 | 0.5 | | 1.50 | m | 3 |
| 2 | 19하 | 교량받침 | 무수축물탈 균열 | 0.1 | 0.2 | | 0.40 | m | 2 |
| 3 | 21하 | 교량받침 | 받침콘크리트 균열 | 0.1 | 0.3 | | 0.30 | m | 1 |
| 4 | 21하 | 교량받침 | 무수축물탈 균열 | 0.1 | 0.2 | | 0.40 | m | 2 |
| 5 | 21하 | 교각 | 균열(0.3mm미만) | 0.2 | 1.0 | | 7.00 | m | 7 |

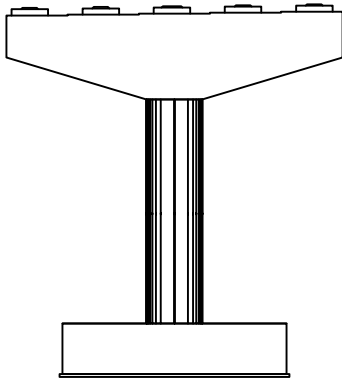
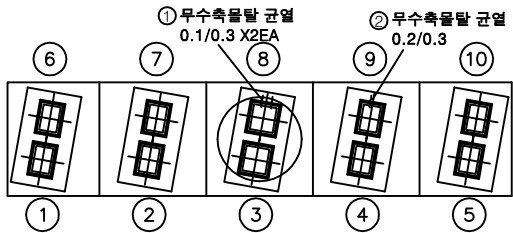
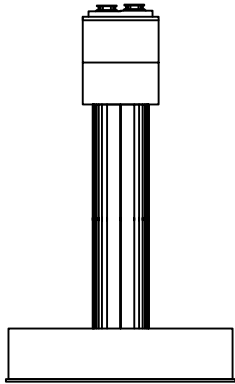
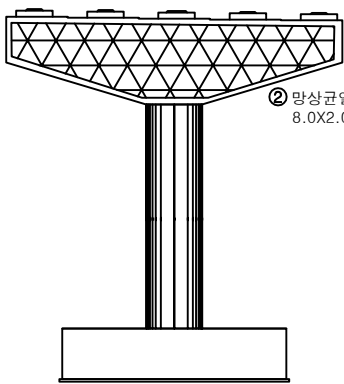
| 번호 | 구분 | 부재 | 손상내용 | 손상현황 | | | | | 비 고 |
|---|---|---|---|---|---|---|---|---|---|
| 1 | 23하 | 교량받침 | 무수축물탈 균열 | 0.1 | 0.3 | | 0.60 | m | 2 |
| 2 | 23하 | 교량받침 | 무수축물탈 균열 | 0.2 | 0.3 | | 0.30 | m | 1 |
| 3 | 23하 | 교각 | 망상균열 | | 8.0 | 2.0 | 16.00 | m <sup>2</sup> | 1 |

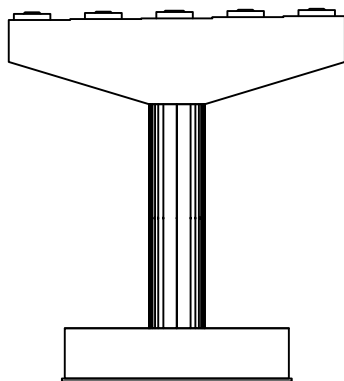
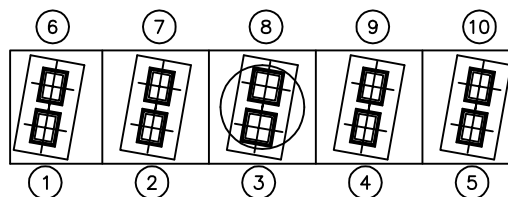
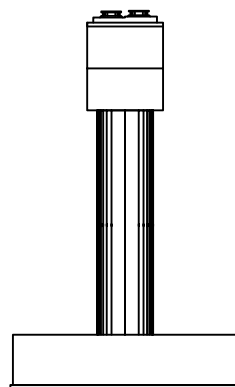
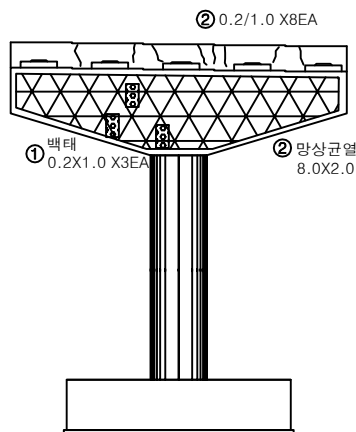
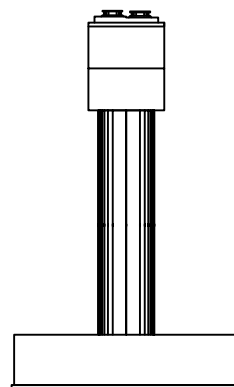
| 번호 | 구분 | 부재 | 손상내용 | 손상현황 | | | | | 비 고 |
|---|---|---|---|---|---|---|---|---|---|
| 1 | 19하 | 교각 | 균열(0.3mm미만) | 0.1 | 0.5 | | 1.50 | m | 3 |
| 2 | 19하 | 교량받침 | 무수축물탈 균열 | 0.2 | 0.2 | | 0.40 | m | 2 |
| 3 | 21하 | 교량받침 | 무수축물탈 균열 | 0.2 | 0.2 | | 0.60 | m | 3 |
| 4 | 21하 | 교각 | 균열(0.3mm미만) | 0.1 | 2.0 | | 6.00 | m | 3 |

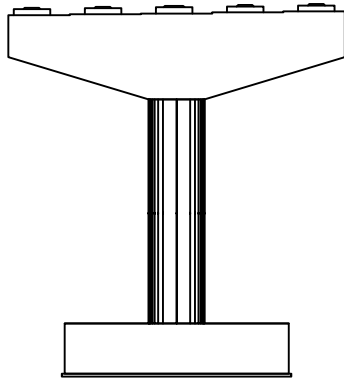
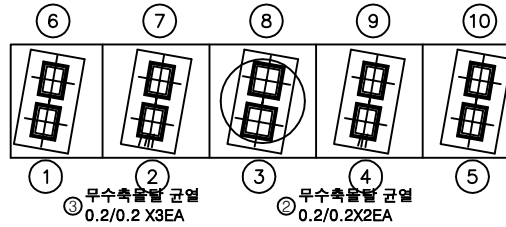
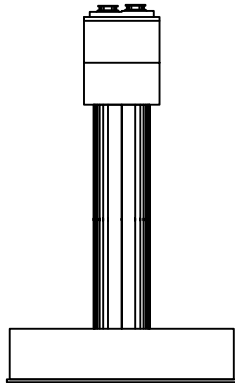
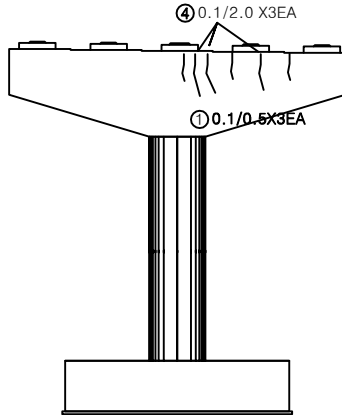
| 번호 | 구분 | 부재 | 손상내용 | 손상현황 | | | | | | 비고 |
|---|---|---|---|---|---|---|---|---|---|---|
| 1 | 21하 | 교각 | 망상균열 | | 10.0 | 2.0 | 20.00 | m <sup>2</sup> | 1 | |
