상주영천고속도로 2024~2025년 시설물 안전점검 용역  
(2024년 상반기 정기안전점검)

# 외 관 조 사 망 도

반정교

2024.06

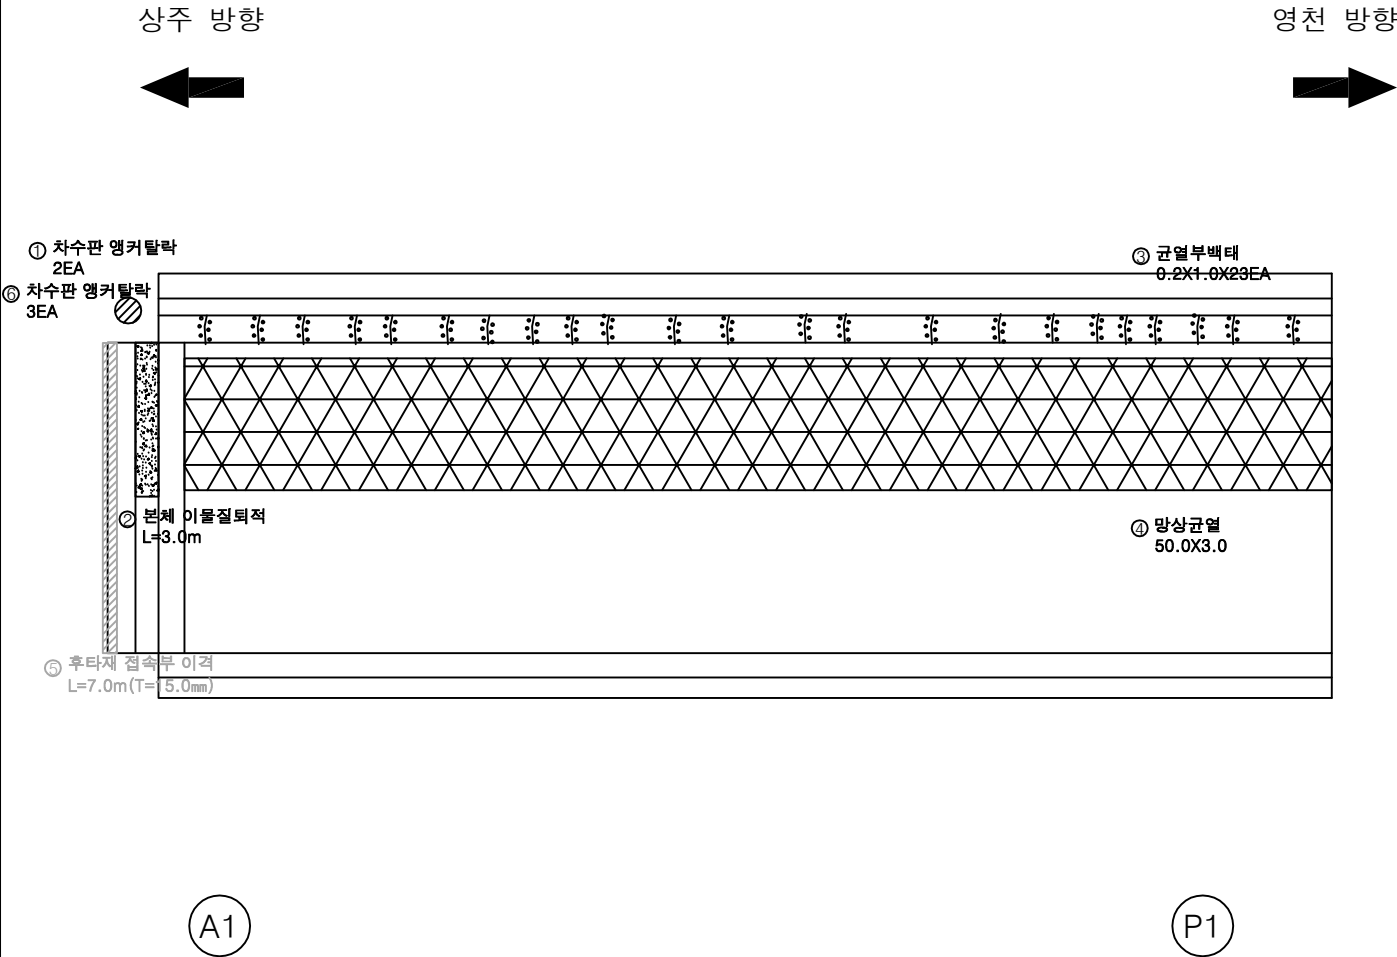
| 번호 | 구분 | 부재 | 손상내용 | 손상현황 | | | | | | 비고 |
|---|---|---|---|---|---|---|---|---|---|---|
| 1 | 19하 | 신축이음 | 차수판 앵커탈락 | | | | 2.00 | EA | 2 | |
| 2 | 19하 | 신축이음 | 본체 이물질퇴적 | | 3.0 | | 3.00 | m | 1 | |
| 3 | 19하 | 방호벽 | 균열부백태 | | 0.2 | 1.0 | 4.60 | m <sup>2</sup> | 23 | |
| 4 | 19하 | 교면포장 | 망상균열 | | 50.0 | 3.0 | 150.00 | m <sup>2</sup> | 1 | |
| 5 | 19하 | 교면포장 | 후타재 침속부 이격 | | 7.0 | | 7.00 | m | 1 | 23하 보수 |
| 6 | 19하 | 신축이음 | 차수판 앵커탈락 | | | | 3.00 | EA | 3 | |

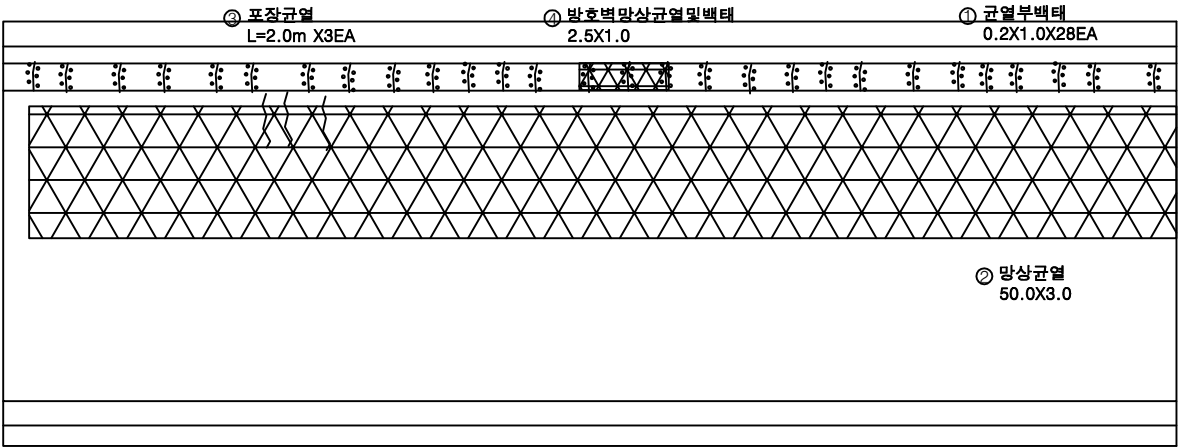
P1

| 번호 | 구분 | 부재 | 손상내용 | 손상현황 | | | | | | 비 고 |
|---|---|---|---|---|---|---|---|---|---|---|
| 1 | 19하 | 방호벽 | 균열부백태 | | 0.2 | 1.0 | 5.00 | m <sup>2</sup> | 25 | |
| 2 | 19하 | 교면포장 | 망상균열 | | 50.0 | 3.0 | 150.00 | m <sup>2</sup> | 1 | |

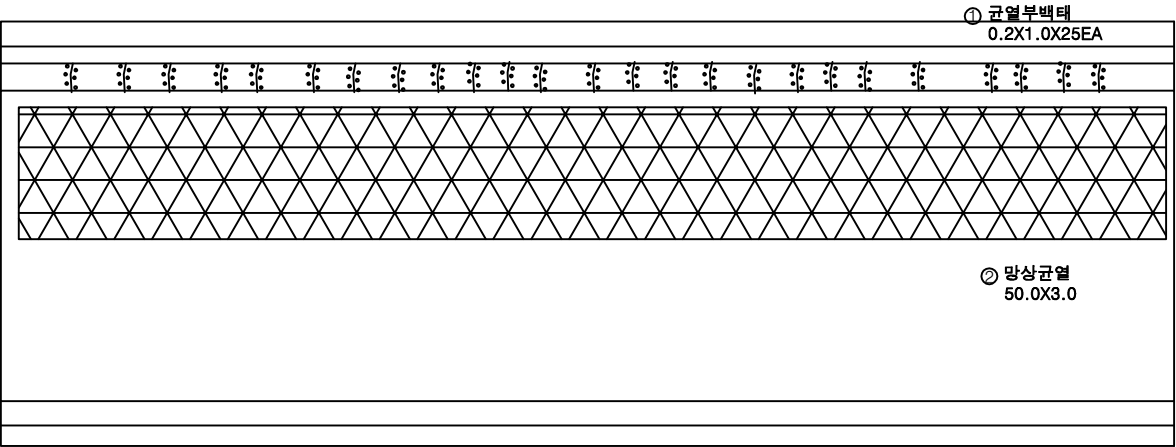
P2

| 번호 | 구분 | 부재 | 손상내용 | 손상현황 | | | | | | 비고 |
|---|---|---|---|---|---|---|---|---|---|---|
| 1 | 19하 | 방호벽 | 균열부백태 | | 0.2 | 1.0 | 5.00 | m <sup>2</sup> | 25 | |
| 2 | 19하 | 교면포장 | 망상균열 | | 50.0 | 6.0 | 300.00 | m <sup>2</sup> | 1 | |
| 3 | 21하 | 중분대 | 균열부백태 | | 0.2 | 1.0 | 0.60 | m <sup>2</sup> | 3 | |

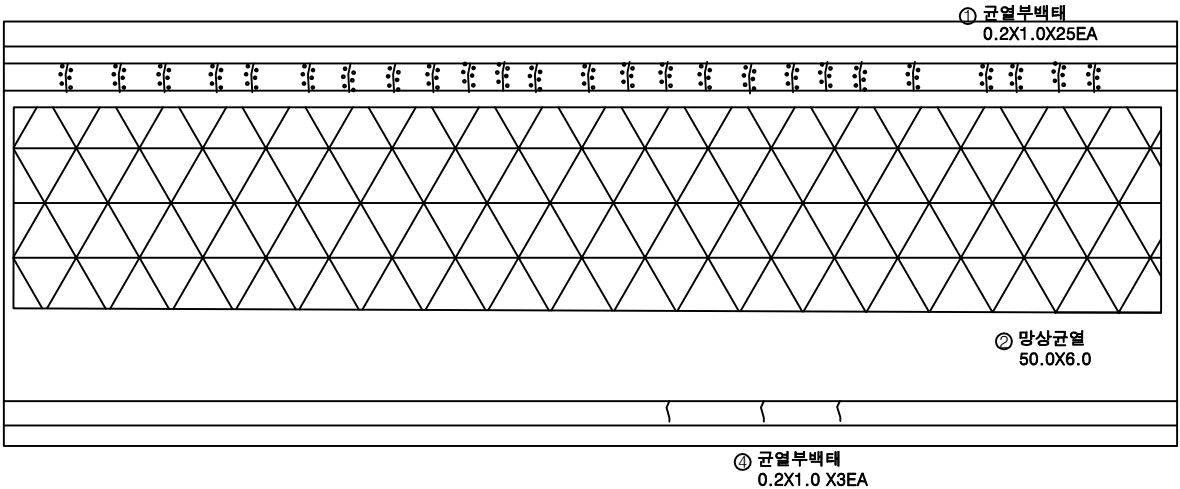
P3

| 번호 | 구분 | 부재 | 손상내용 | 손상현황 | | | | | | 비고 |
|---|---|---|---|---|---|---|---|---|---|---|
| 1 | 19하 | 방호벽 | 균열부백태 | | 0.2 | 0.5 | 2.00 | m <sup>2</sup> | 20 | |
| 2 | 19하 | 교면포장 | 망상균열 | | 45.0 | 9.0 | 405.00 | m <sup>2</sup> | 1 | |

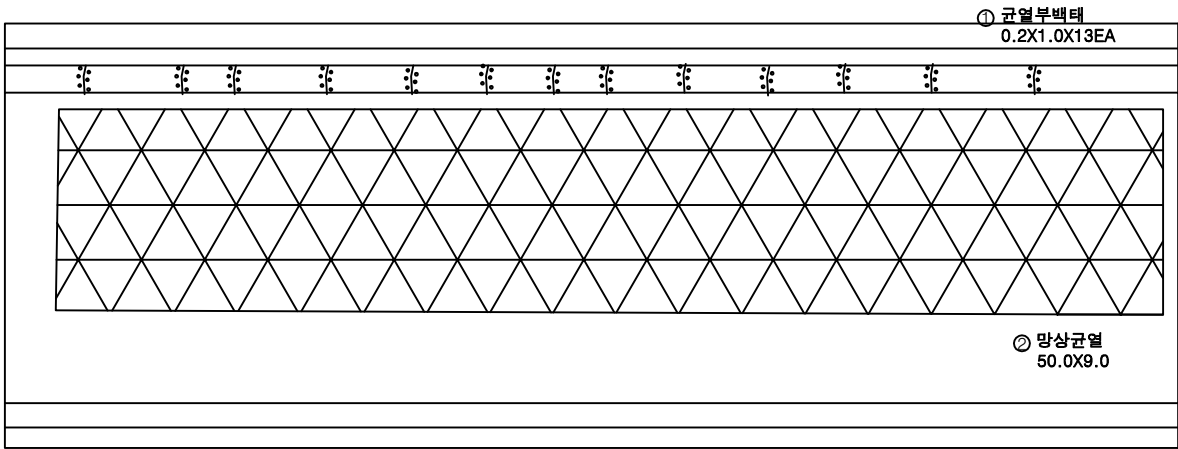
| 번호 | 구분 | 부재 | 손상내용 | 손상현황 | | | | | | 비고 |
|---|---|---|---|---|---|---|---|---|---|---|
| 1 | 19하 | 방호벽 | 균열부백태 | | 0.2 | 1.0 | 2.60 | m <sup>2</sup> | 13 | |
| 2 | 19하 | 교면포장 | 망상균열 | | 50.0 | 9.0 | 450.00 | m <sup>2</sup> | 1 | |

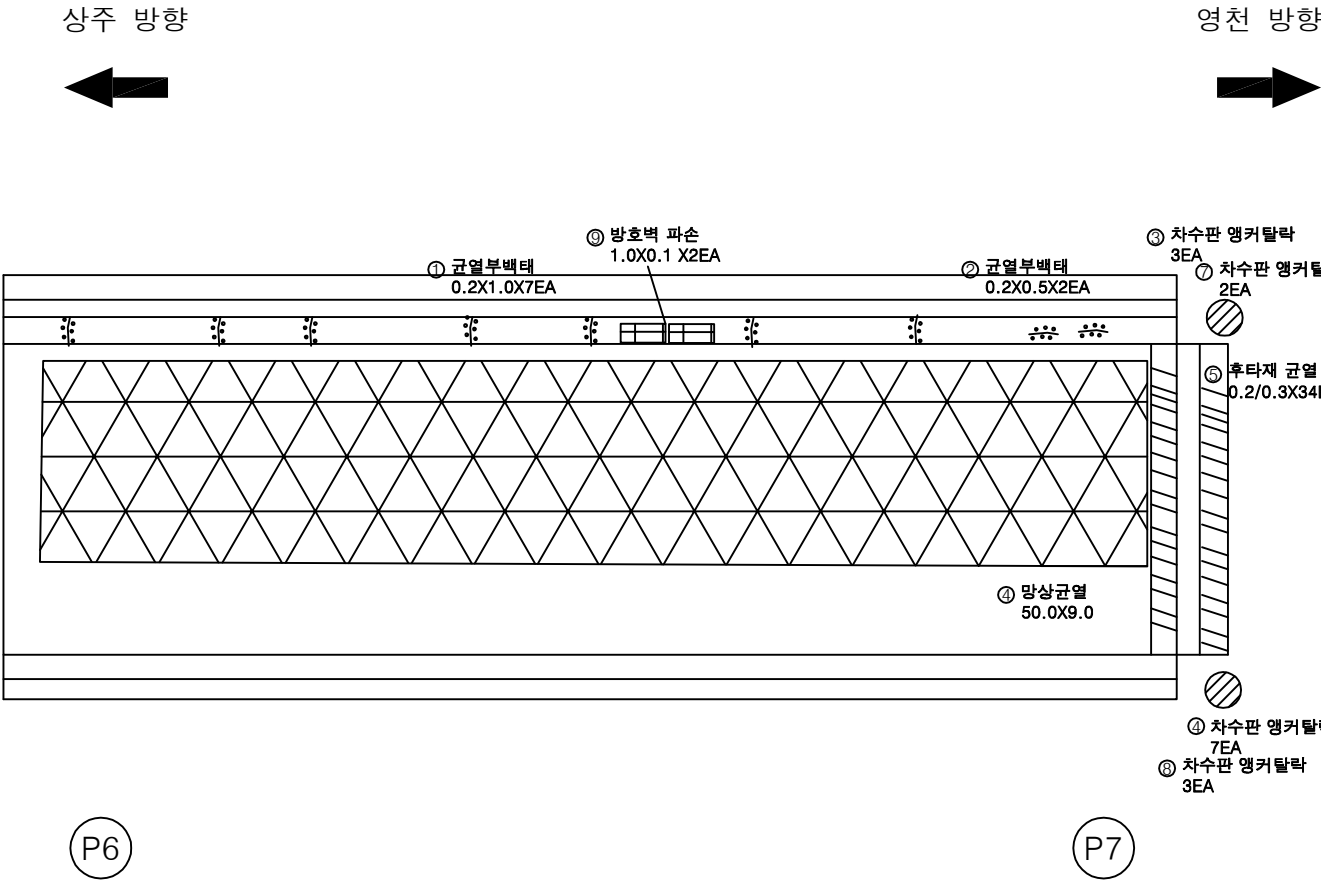
| 번호 | 구분 | 부재 | 손상내용 | 손상현황 | | | | | | 비고 |
|---|---|---|---|---|---|---|---|---|---|---|
| 1 | 19하 | 방호벽 | 균열부백태 | | 0.2 | 1.0 | 1.40 | m <sup>2</sup> | 7 | |
| 2 | 19하 | 방호벽 | 균열부백태 | | 0.2 | 0.5 | 0.20 | m <sup>2</sup> | 2 | |
| 4 | 19하 | 교면포장 | 망상균열 | | 50.0 | 9.0 | 450.00 | m | 1 | |
| 5 | 19하 | 신속이음 | 후타재 균열 | 0.2 | 0.3 | | 10.20 | m <sup>2</sup> | 34 | |

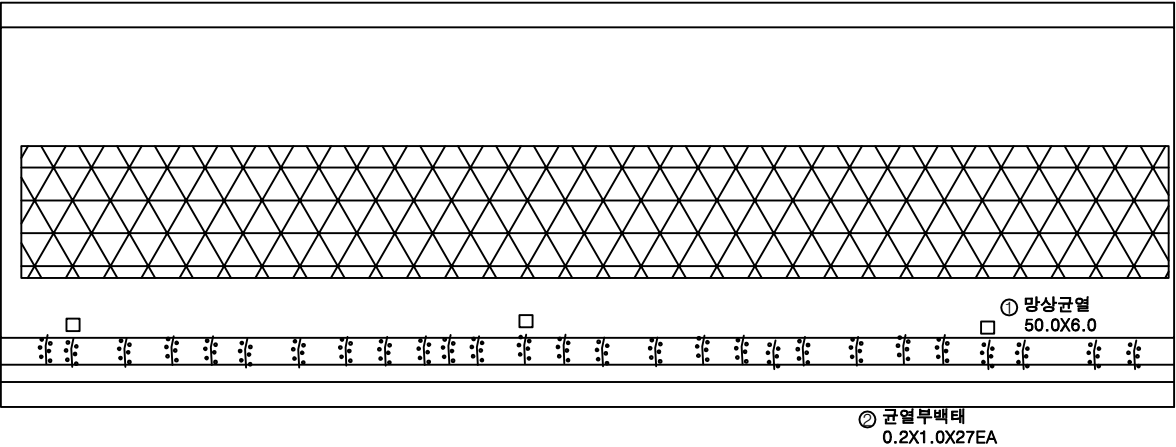
| 번호 | 구분 | 부재 | 손상내용 | 손상현황 | | | | | | 비고 |
|---|---|---|---|---|---|---|---|---|---|---|
| 1 | 19하 | 교면포장 | 망상균열 | | 50.0 | 6.0 | 300.00 | m <sup>2</sup> | 1 | |
| 2 | 20하 | 방호벽 | 균열부백태 | | 0.1 | 1.5 | 1.95 | m <sup>2</sup> | 13 | |

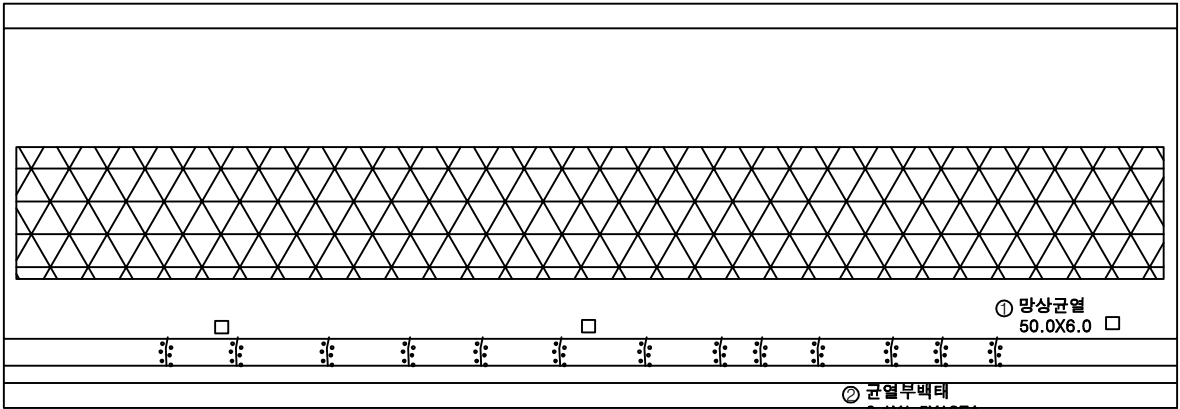
| 번호 | 구분 | 부재 | 손상내용 | 손상현황 | | | | | | 비고 |
|---|---|---|---|---|---|---|---|---|---|---|
| 1 | 19하 | 교면포장 | 망상균열 및 재료분리 | | 50.0 | 6.0 | 300.00 | m <sup>2</sup> | 1 | |
| 2 | 21하 | 방호벽 | 균열부백태 | | 0.1 | 1.5 | 1.50 | m <sup>2</sup> | 10 | |

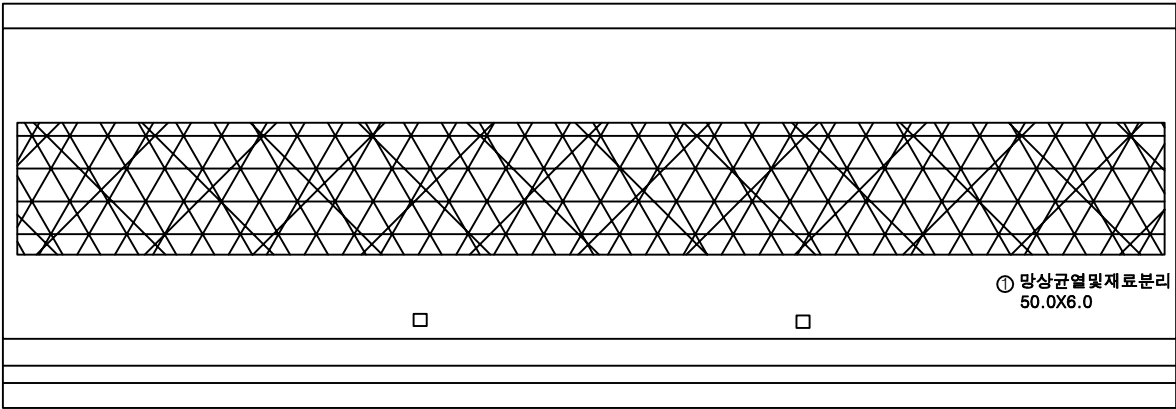
| 번호 | 구분 | 부재 | 손상내용 | 손상현황 | | | | | | 비고 |
|---|---|---|---|---|---|---|---|---|---|---|
| 1 | 19하 | 교면포장 | 망상균열 및 재료분리 | | 50.0 | 6.0 | 300.00 | m <sup>2</sup> | 1 | |

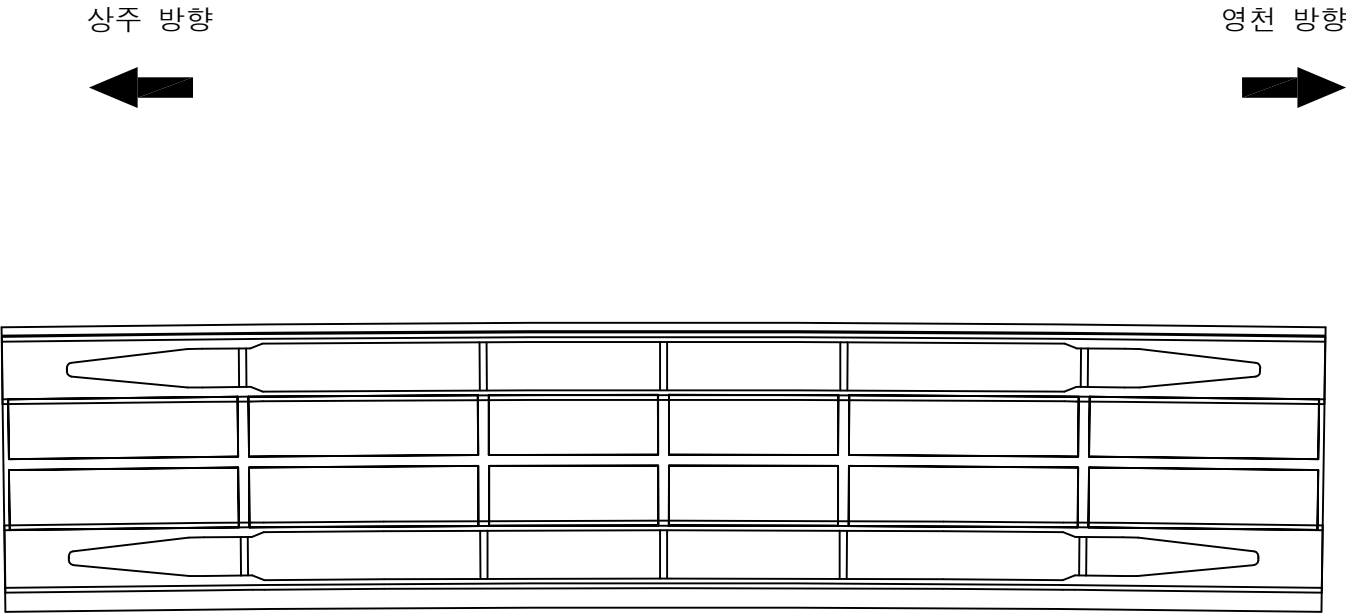
| 번호 | 구분 | 부재 | 손상내용 | 손상현황 | | | | | | 비고 |
|---|---|---|---|---|---|---|---|---|---|---|
| 1 | 21하 | 바닥판 | 균열부백태 | | 0.1 | 1.0 | 0.10 | m <sup>2</sup> | 1 | |

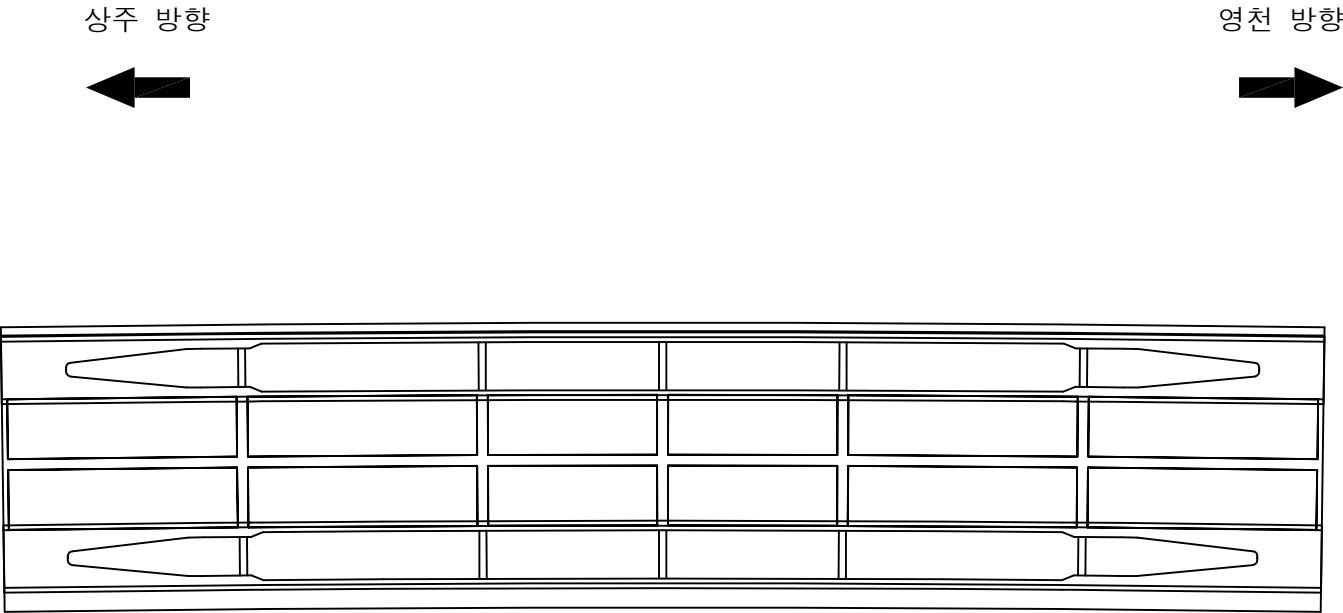
① 배수관 누수  
1EA
