상주영천고속도로 2024~2025년 시설물 안전점검 용역  
(2024년 상반기 정기안전점검)

# 외 관 조 사 망 도

영천 JCT R-A교

2024.06

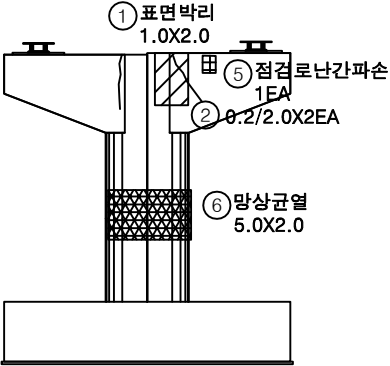
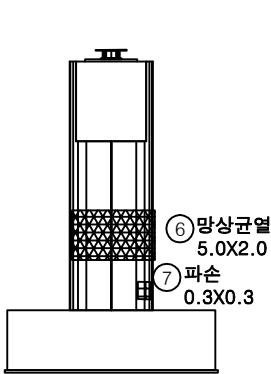
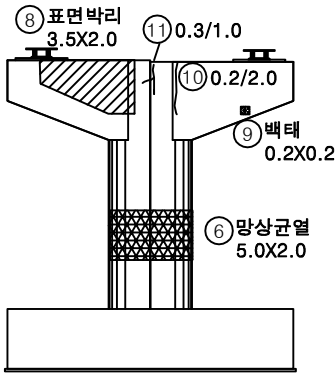
| 번호 | 구분 | 부재 | 손상내용 | 손상현황 | | | | | | 비 고 |
|---|---|---|---|---|---|---|---|---|---|---|
| 6 | 21하 | 교각 | 망상균열 | | 5.0 | 2.0 | 10.00 | m <sup>2</sup> | 1 | |
| 10 | 21하 | 교각 | 균열(0.3mm미만) | 0.2 | 2.0 | | 2.00 | m | 1 | |
| 11 | 21하 | 교각 | 균열(0.3mm이상) | 0.3 | 1.0 | | 1.00 | m | 1 | |

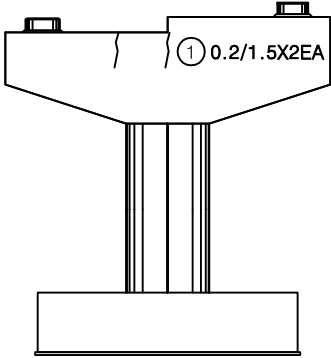
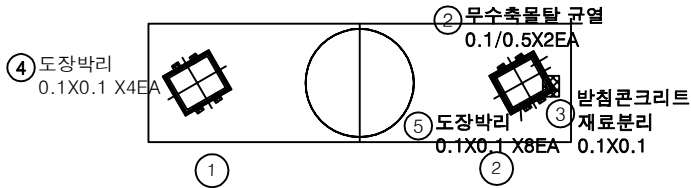
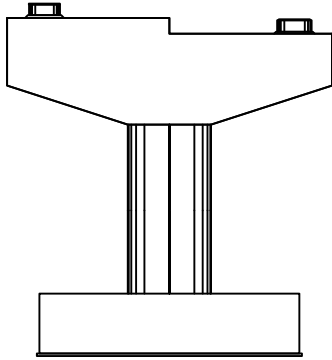
| 번호 | 구분 | 부재 | 손상내용 | 손상현황 | | | | | | 비 고 |
|---|---|---|---|---|---|---|---|---|---|---|
| 1 | 19하 | 교각 | 균열(0.3mm미만) | 0.2 | 1.5 | | 3.00 | m | 2 | |
| 2 | 19하 | 교량받침 | 무수축물탈 균열 | 0.1 | 0.5 | | 1.00 | m | 2 | |
