상주영천고속도로 2024~2025년 시설물 안전점검 용역  
(2024년 상반기 정기안전점검)

# 외 관 조 사 망 도

영천 JCT R-B교

2024.06

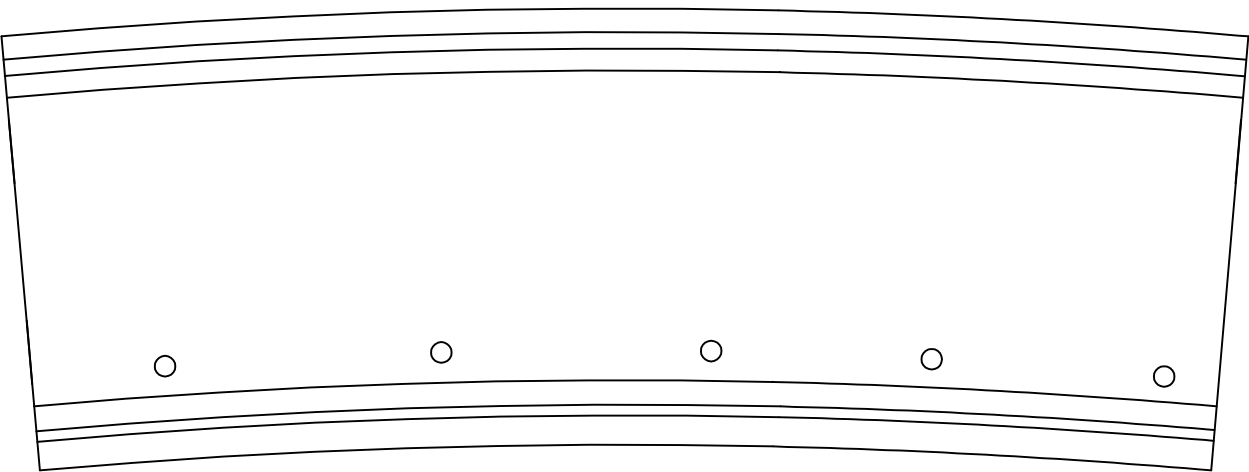
| 번호 | 구분 | 부재 | 손상내용 | 손상현황 | | | | | | 비고 |
|---|---|---|---|---|---|---|---|---|---|---|
| 1 | 19하 | 신축이음 | 후타재 균열 | 0.2 | 0.5 | | 3.00 | m | 6 | |
| 2 | 21하 | 방호벽 | 방호벽 균열 | 0.2 | 1.5 | | 13.50 | m | 9 | |

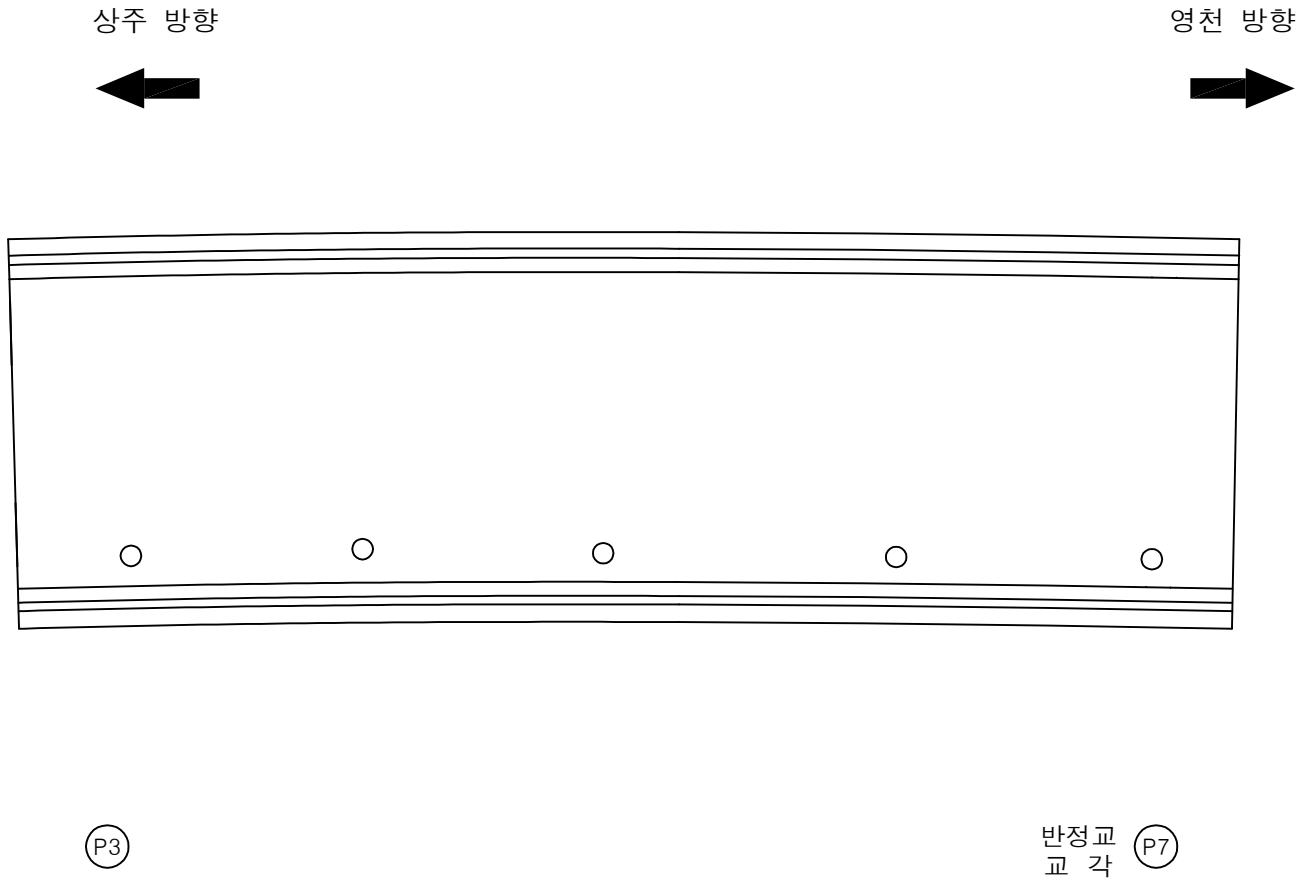
| 도면번호 | 03 |

| 번호 | 구분 | 부재 | 손상내용 | 손상현황 | | | | | | 비고 |
|---|---|---|---|---|---|---|---|---|---|---|
| 1 | 21하 | 방호벽 | 방호벽 균열 | 0.2 | 1.5 | | 15.00 | m | 10 | |

① 방호벽균열  
0.2/1.5 X10EA
