상주영천고속도로 2024~2025년 시설물 안전점검 용역  
(2024년 상반기 정기안전점검)

# 외 관 조 사 망 도

상촌교

(주)명성엔지니어링

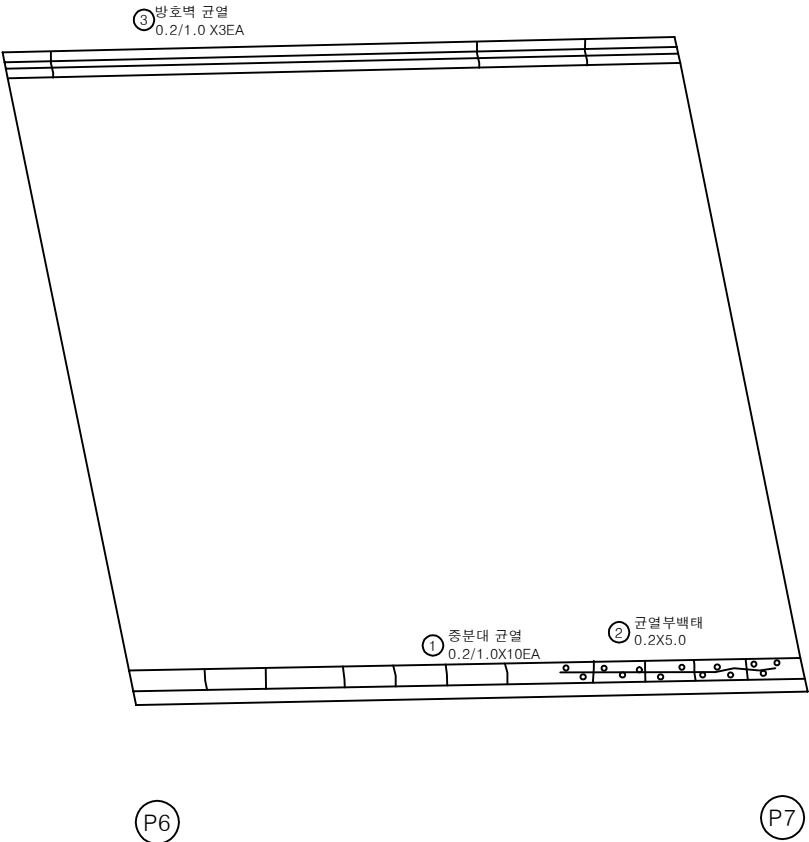
| 도면번호 | 06 |

| 번호 | 구분 | 부재 | 손상내용 | 손상현황 | | | | | | 비 고 |
|---|---|---|---|---|---|---|---|---|---|---|
| 1 | 19하 | 중분대 | 중분대 균열 | 0.2 | 1.0 | | 10.00 | m | 10 | |
| 2 | 21하 | 중분대 | 균열부백태 | | 0.2 | 5.0 | 1.00 | m <sup>2</sup> | 1 | |
| 3 | 23하 | 방호벽 | 방호벽 균열 | 0.2 | 1.0 | | 3.00 | m | 3 | |

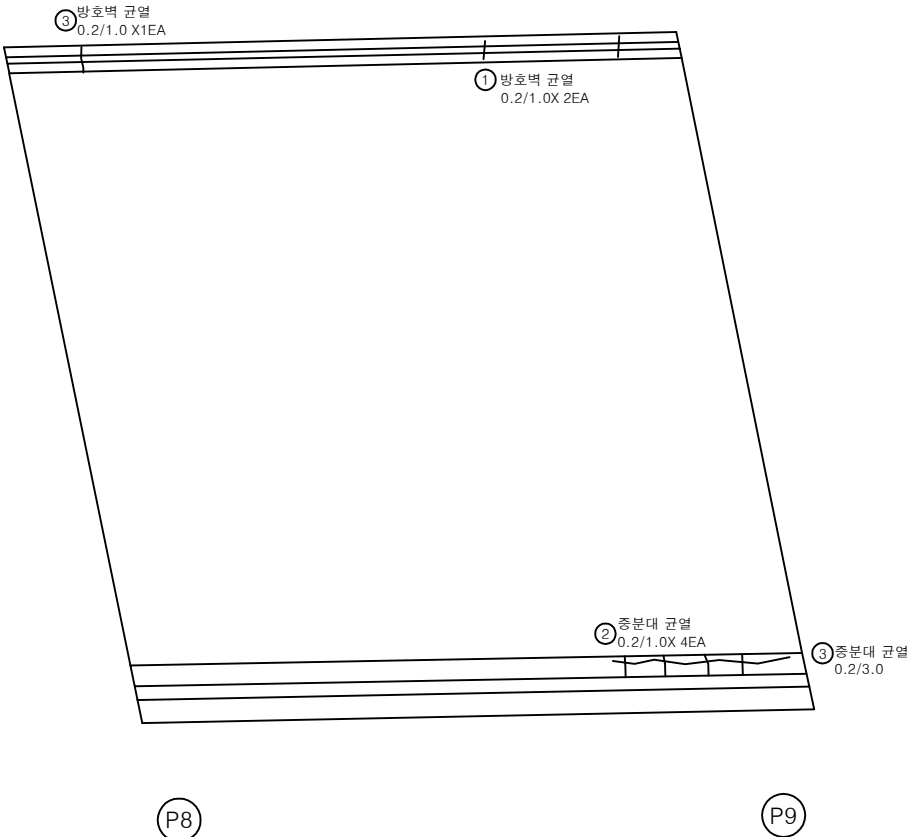
| 번호 | 구분 | 부재 | 손상내용 | 손상현황 | | | | | | 비고 |
|---|---|---|---|---|---|---|---|---|---|---|
| 1 | 19하 | 방호벽 | 방호벽 균열 | 0.2 | 1.0 | | 2.00 | m | 2 | |
| 2 | 19하 | 중분대 | 중분대 균열 | 0.2 | 1.0 | | 4.00 | m | 4 | |
| 3 | 21하 | 중분대 | 중분대 균열 | 0.2 | 3.0 | | 3.00 | m | 1 | |
| 4 | 23하 | 방호벽 | 방호벽 균열 | 0.2 | 1.0 | | 1.00 | m | 1 | |

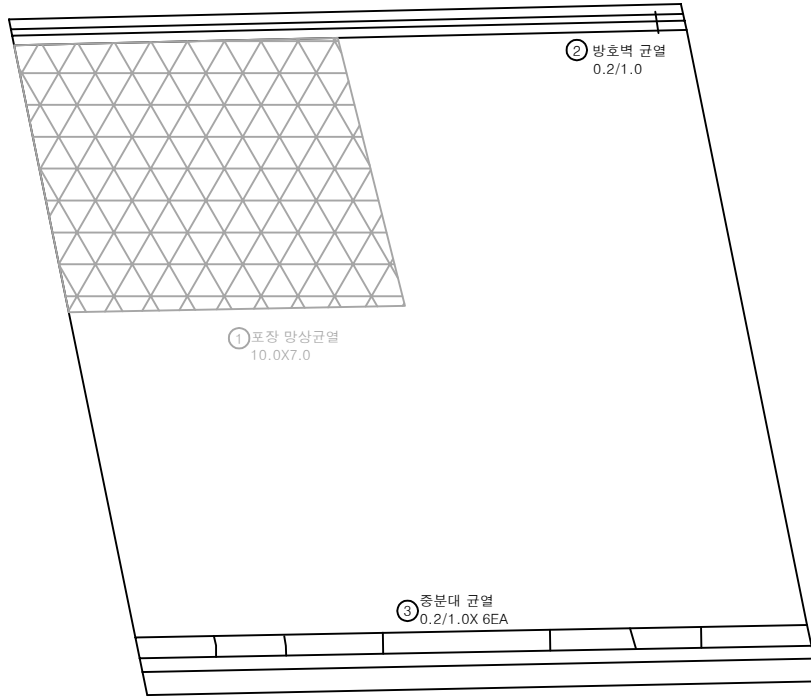
| 번호 | 구분 | 부재 | 손상내용 | 손상현황 | | | | | | 비 고 |
|---|---|---|---|---|---|---|---|---|---|---|
| 1 | 19하 | 교면포장 | 포장 망상균열 | | 10.0 | 7.0 | 70.00 | ㎡ | 1 | 21'상 보수 |
| 2 | 19하 | 방호벽 | 방호벽 균열 | 0.2 | 1.0 | | 1.00 | m | 1 | |
| 3 | 19하 | 중분대 | 중분대 균열 | 0.2 | 1.0 | | 6.00 | m | 6 | |

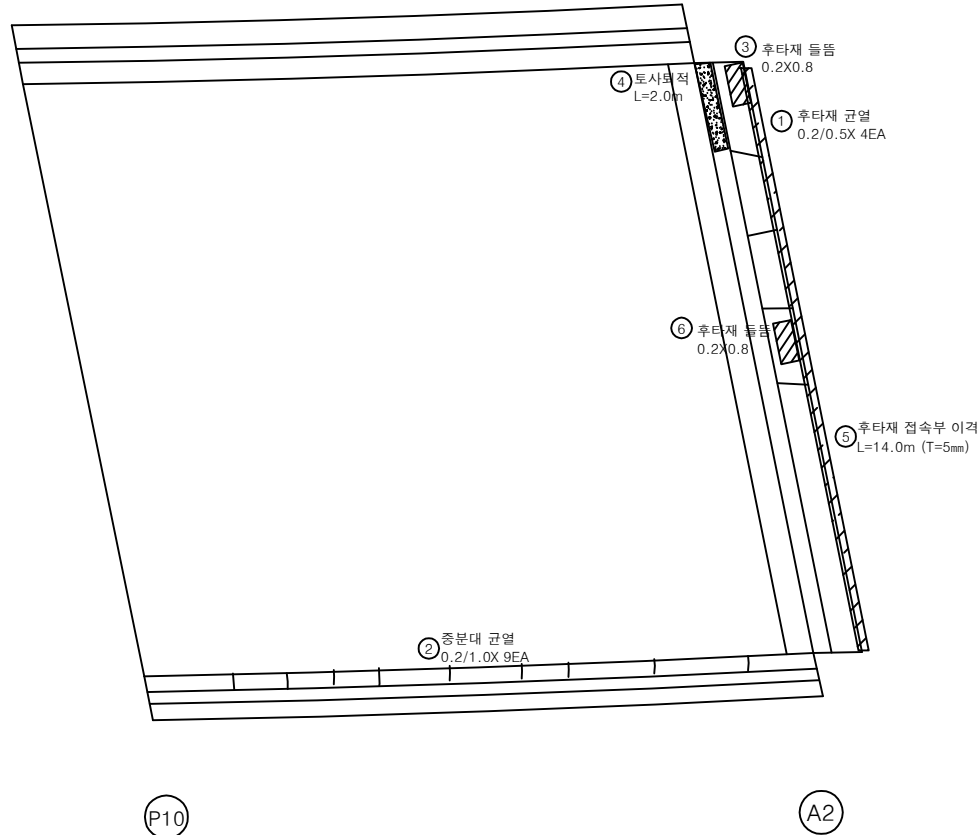
| 번호 | 구분 | 부재 | 손상내용 | 손상현황 | | | | | 비 고 |
|---|---|---|---|---|---|---|---|---|---|
| 1 | 19하 | 신축이음 | 후타재 균열 | 0.2 | 0.5 | | 2.00 | m | 4 |
| 2 | 19하 | 중분대 | 중분대 균열 | 0.2 | 1.0 | | 9.00 | m | 9 |
