상주영천고속도로 2024~2025년 시설물 안전점검 용역  
(2024년 상반기 정기안전점검)

# 외 관 조 사 망 도

양지교

ID : 양지교(상주방향) 슬래브상면 S1

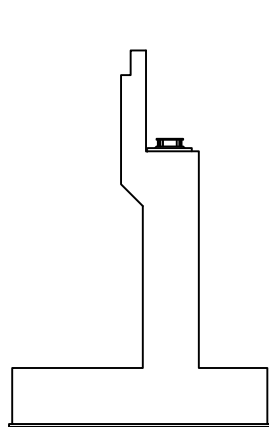
날개벽

| 번호 | 구분 | 부재 | 손상내용 | 손상현황 | | | | | 비 고 |
|---|---|---|---|---|---|---|---|---|---|
| 1 | 19하 | 교량받침 | plate 부식 | | | | 1.00 | EA | 1 |
| 3 | 19하 | 교량받침 | 무수축물탈 균열 | 0.1 | 0.1 | | 0.30 | m | 3 21'상 보수 |
| 4 | 19하 | 교량받침 | 무수축물탈 균열 | 0.1 | 0.1 | | 0.30 | m | 3 21'상 보수 |
| 5 | 19하 | 교량받침 | 무수축물탈 균열 | 0.1 | 0.1 | | 0.30 | m | 3 21'상 보수 |
| 6 | 19하 | 교대 | 누수흔적 | | 1.0 | 5.0 | 5.00 | m² | 1 |
| 7 | 19하 | 교대 | 누수흔적 | | 2.0 | 3.0 | 6.00 | m² | 1 |
| 9 | 23상 | 교량받침 | plate 부식 | | | | 2.00 | EA | 2 |

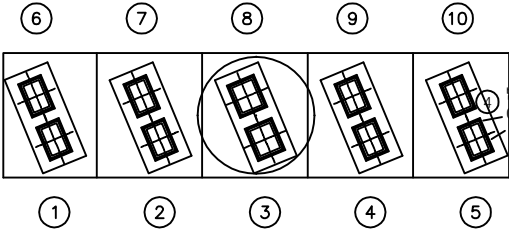
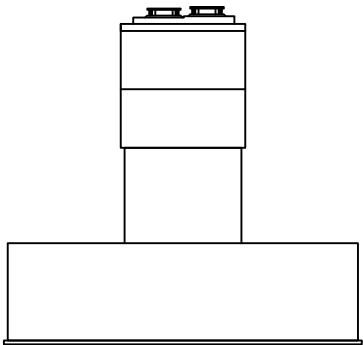
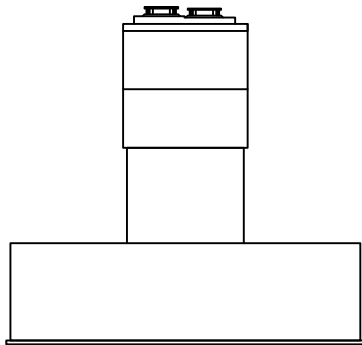
| 번호 | 구분 | 부재 | 손상내용 | 손상현황 | | | | | | 비고 |
|---|---|---|---|---|---|---|---|---|---|---|
| 1 | 19하 | 교량받침 | 받침콘크리트 균열 | 0.1 | 0.2 | | 0.20 | m | 1 | 20'하 보수 |
| 3 | 19하 | 교각 | 누수흔적 | | 1.0 | 2.0 | | m <sup>2</sup> | 1 | |
| 4 | 19하 | 교각 | 균열(0.3mm미만) | 0.2 | 2.0 | | 2.00 | m | 1 | 21'하 보수 |
| 5 | 21하 | 교각 | 균열(0.3mm미만) | 0.2 | 1.0 | | 1.00 | m | 1 | |
| 6 | 23하 | 교각 | 균열(0.3mm미만) | 0.2 | 0.5 | | 0.50 | m | 1 | |
| 7 | 23하 | 교각 | 균열(0.3mm미만) | 0.2 | 1.5 | | 1.50 | m | 1 | |
