상주영천고속도로 2024~2025년 시설물 안전점검 용역  
(2024년 상반기 정기안전점검)

# 외 관 조 사 망 도

낙동강대교

2024.06

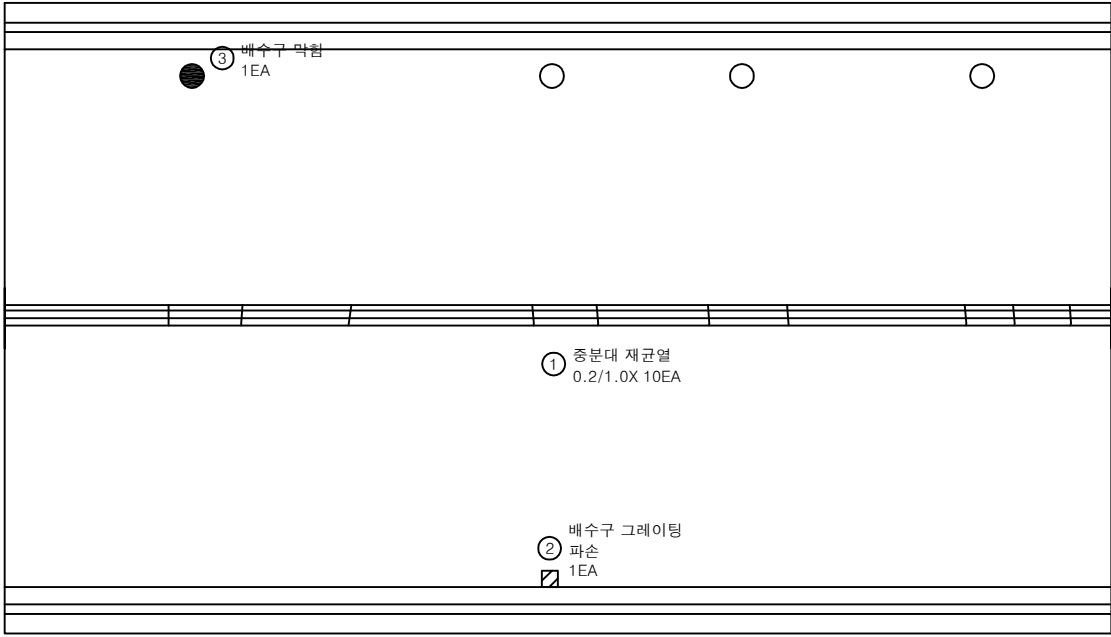
| 번호 | 구분 | 부재 | 손상내용 | 손상현황 | | | | | | 비고 |
|---|---|---|---|---|---|---|---|---|---|---|
| 1 | 19하 | 중분대 | 중분대 재균열 | 0.2 | 1.0 | | 10.00 | m | 10 | |

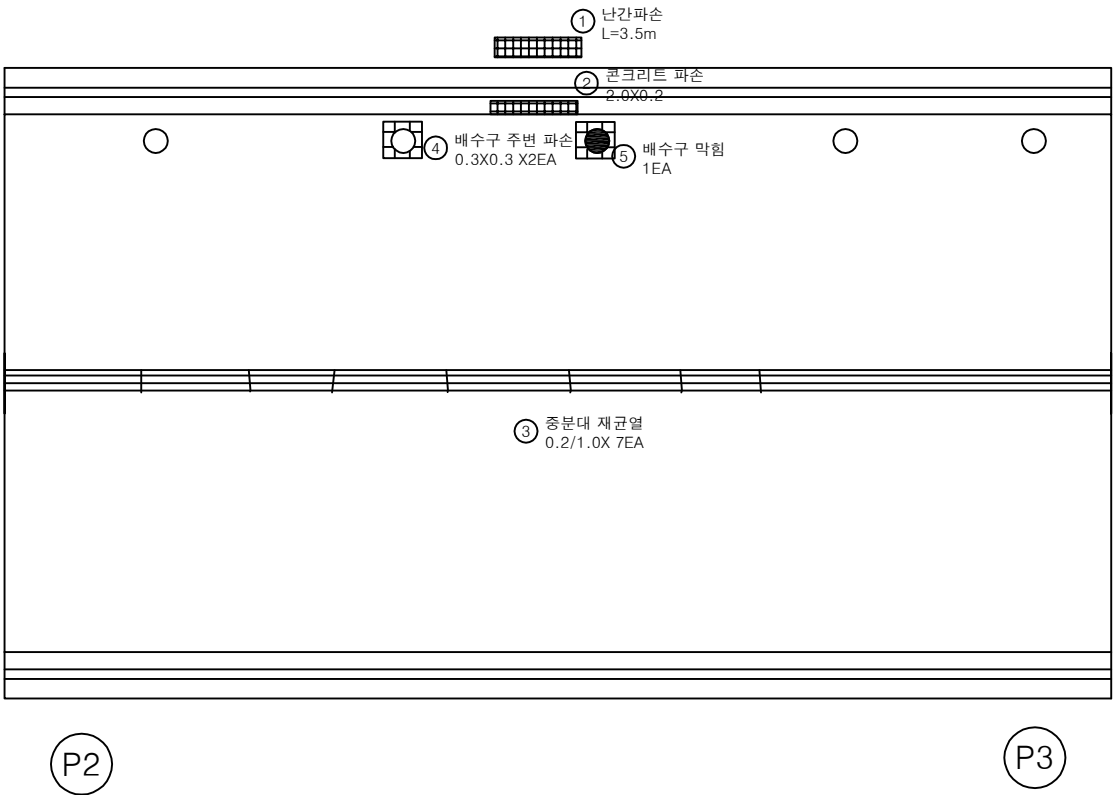
| 번호 | 구분 | 부재 | 손상내용 | 손상현황 | | | | | | 비 고 |
|---|---|---|---|---|---|---|---|---|---|---|
| 3 | 19하 | 중분대 | 중분대 재균열 | 0.2 | 1.0 | | 7.00 | m | 7 | |

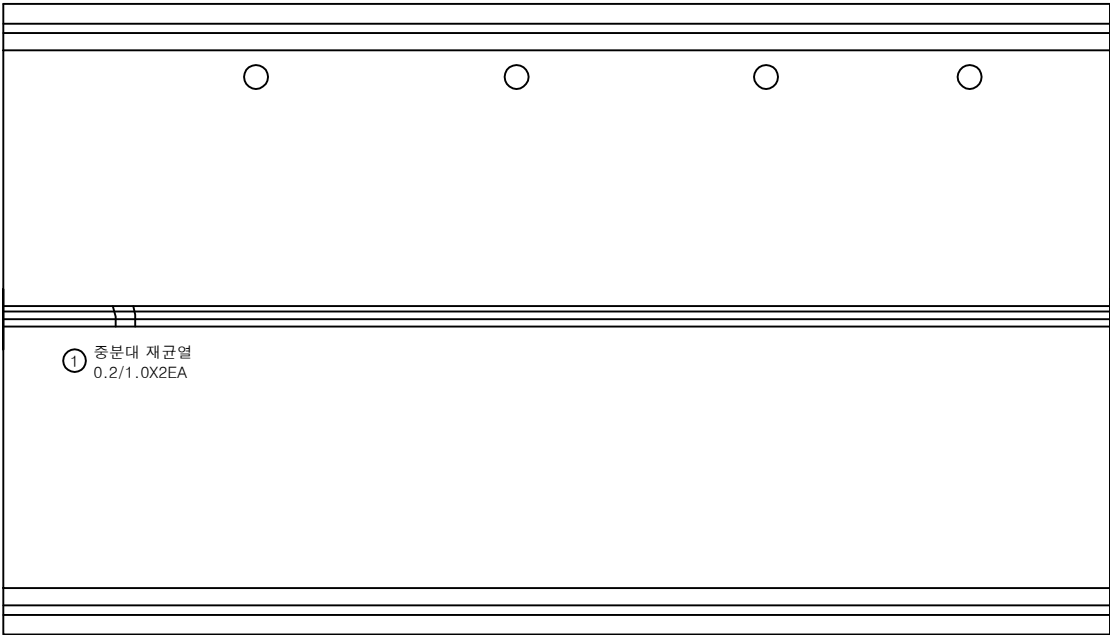
| 번호 | 구분 | 부재 | 손상내용 | 손상현황 | | | | | | 비 고 |
|---|---|---|---|---|---|---|---|---|---|---|
| 1 | 19하 | 중분대 | 중분대 재균열 | 0.2 | 1.0 | | 2.00 | m | 2 | |

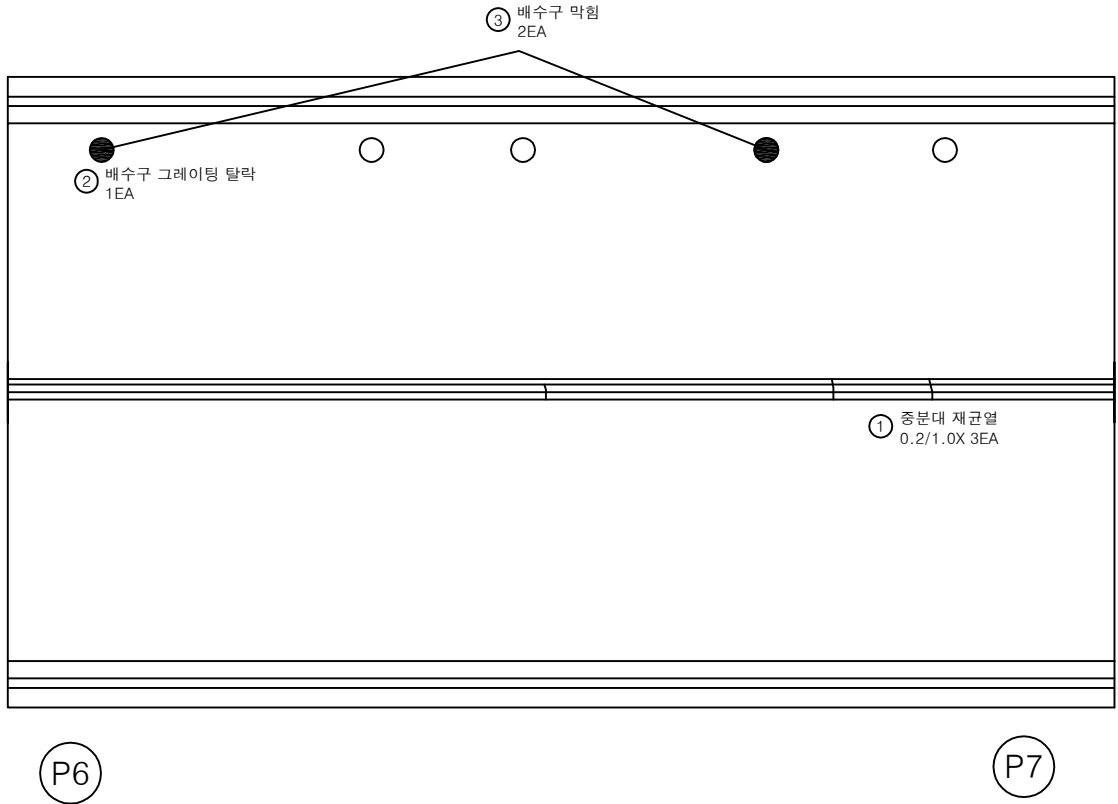
| 번호 | 구분 | 부재 | 손상내용 | 손상현황 | | | | | 비 고 |
|---|---|---|---|---|---|---|---|---|---|
| 1 | 19하 | 중분대 | 중분대 재균열 | 0.2 | 1.0 | | 3.00 | m | 3 |

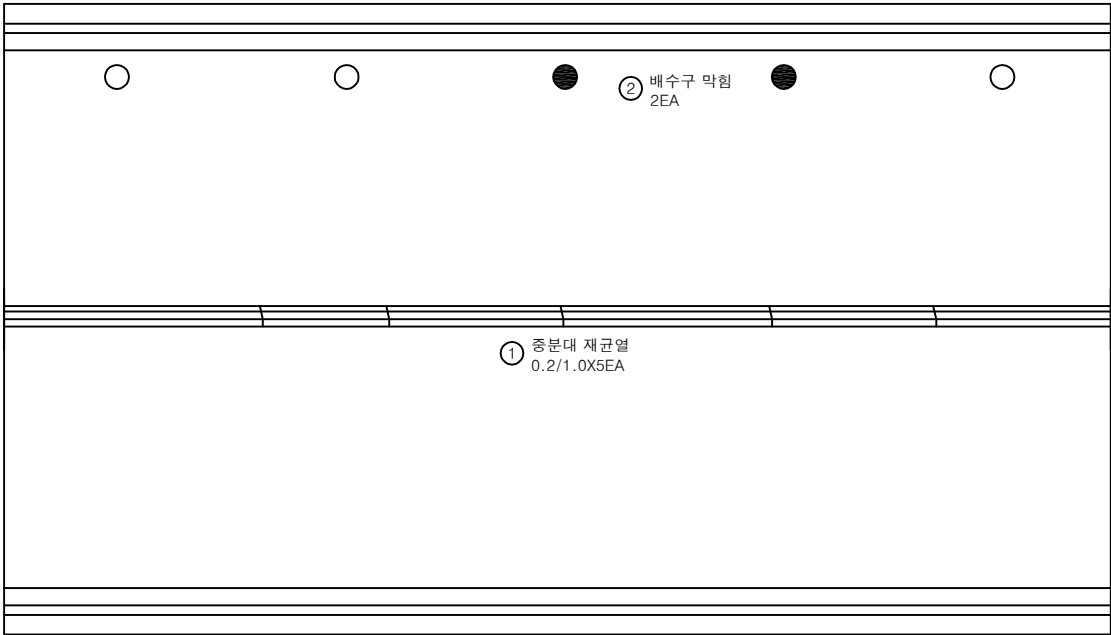
| 번호 | 구분 | 부재 | 손상내용 | 손상현황 | | | | | | 비 고 |
|---|---|---|---|---|---|---|---|---|---|---|
| 1 | 19하 | 중분대 | 중분대 재균열 | 0.2 | 1.0 | | 5.00 | m | 5 | |

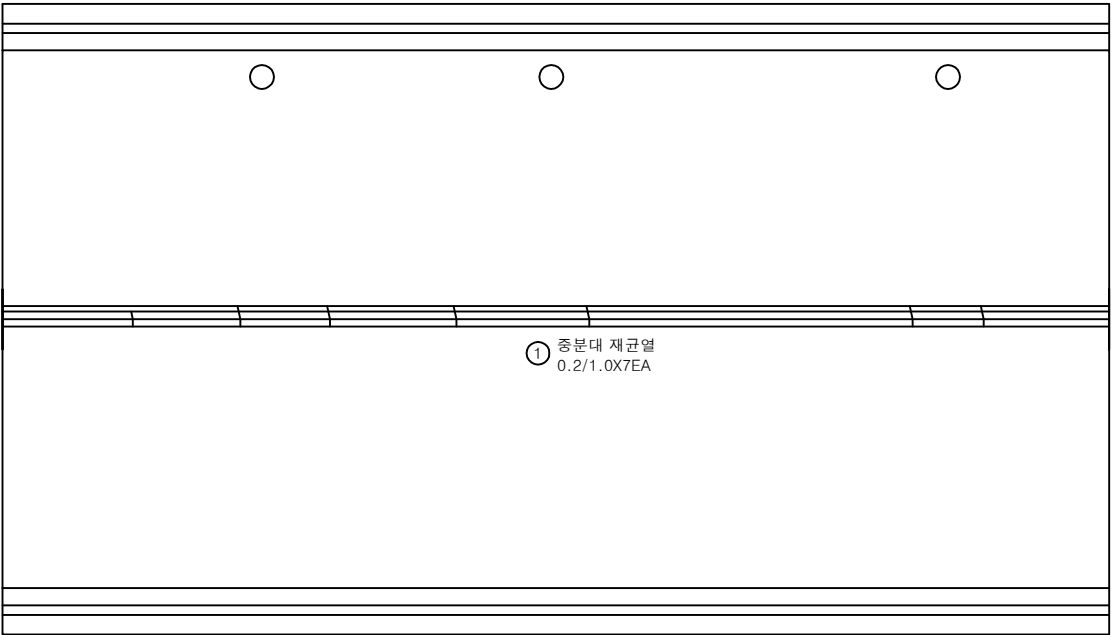
| 번호 | 구분 | 부재 | 손상내용 | 손상현황 | | | | | | 비 고 |
|---|---|---|---|---|---|---|---|---|---|---|
| 1 | 19하 | 중분대 | 중분대 재균열 | 0.2 | 1.0 | | 7.00 | m | 7 | |

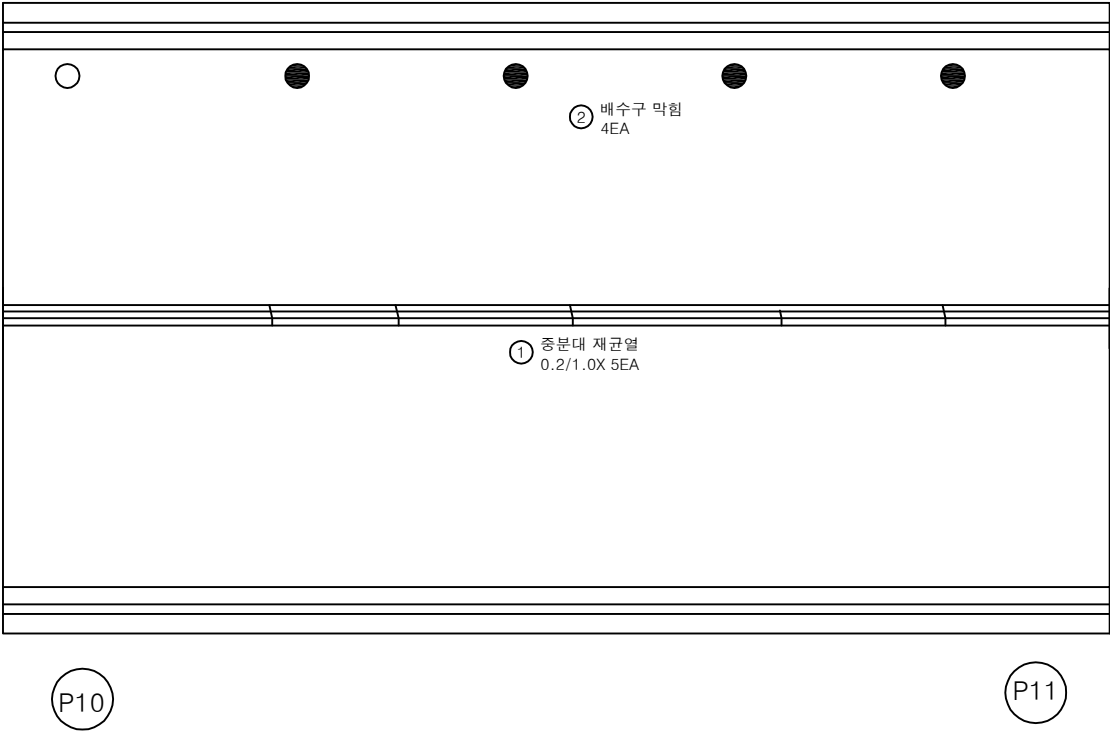
| 번호 | 구분 | 부재 | 손상내용 | 손상현황 | | | | | | 비고 |
|---|---|---|---|---|---|---|---|---|---|---|
| 1 | 19하 | 중분대 | 중분대 재균열 | 0.2 | 1.0 | | 5.00 | m | 5 | |
