상주영천고속도로 2024~2025년 시설물 안전점검 용역  
(2024년 상반기 정기안전점검)

# 외 관 조 사 망 도

신계교

2024.06

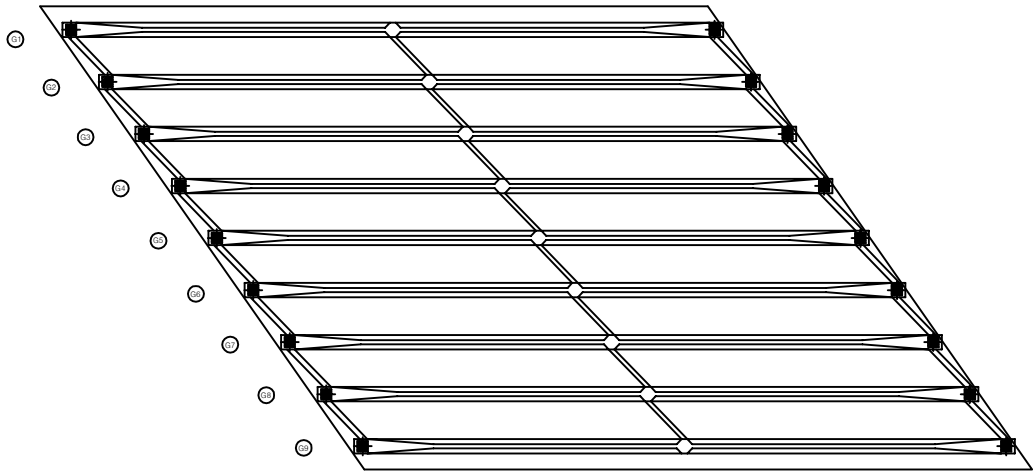
| 번호 | 구분 | 부재 | 손상내용 | 손상현황 | | | | | | 비 고 |
|---|---|---|---|---|---|---|---|---|---|---|
| 2 | 21하 | 신축이음 | 신축이음 하부누수, (물받이) 고무재 손상 | | 25.0 | | 25.00 | m | 1 | |
| 6 | 23하 | 바닥판 | 철근부식 | | 0.1 | 0.3 | 0.03 | m <sup>2</sup> | 1 | |
| 7 | 23하 | 바닥판 | 균열(0.3mm이상) | 0.3 | 0.5 | | 0.50 | m | 1 | |
