상주영천고속도로 2024~2025년 시설물 안전점검 용역  
(2024년 상반기 정기안전점검)

# 외 관 조 사 망 도

산호교

2024.06

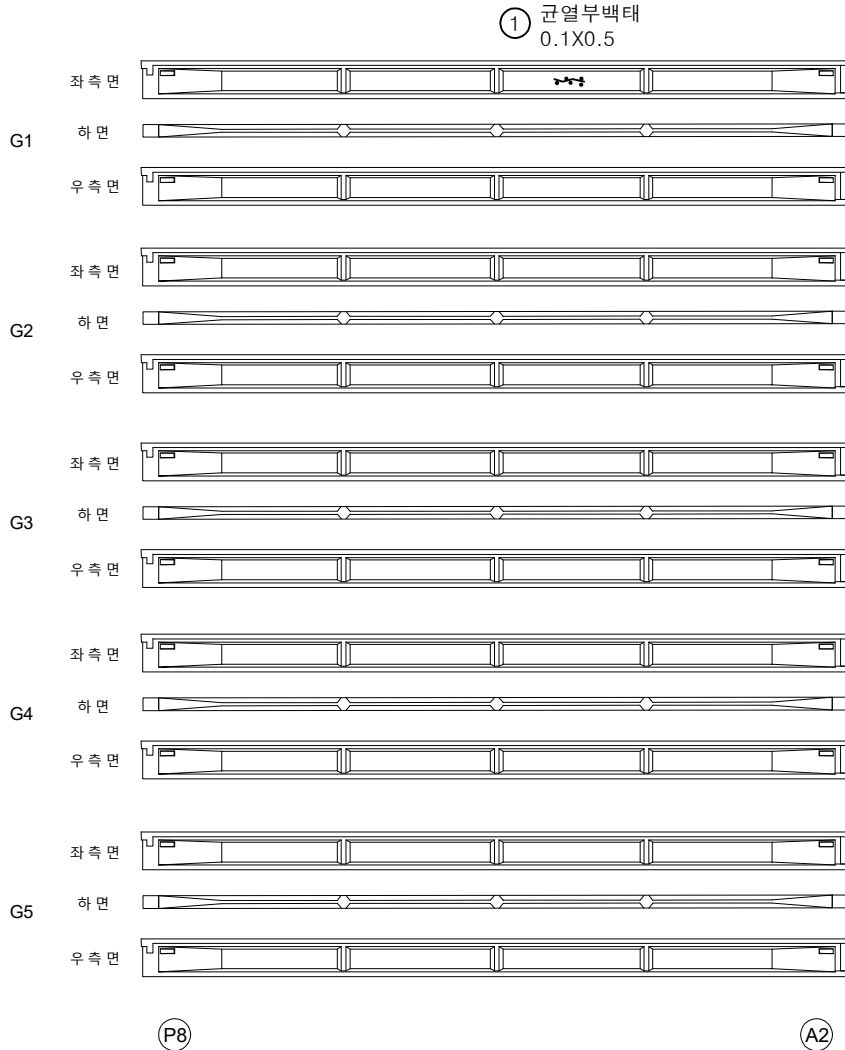
ID : 산호교(상주방향) 거더 S9 (G1~G5)

| 번호 | 구분 | 부재 | 손상내용 | 손상현황 | | | | | | 비고 |
|---|---|---|---|---|---|---|---|---|---|---|
| 1 | 21하 | 거더 | 균열부백태 | | 0.1 | 0.5 | 0.05 | m² | 1 | |
