상주영천고속도로 2024~2025년 시설물 안전점검 용역  
(2024년 상반기 정기안전점검)

# 외 관 조 사 망 도

오로교

2024.06

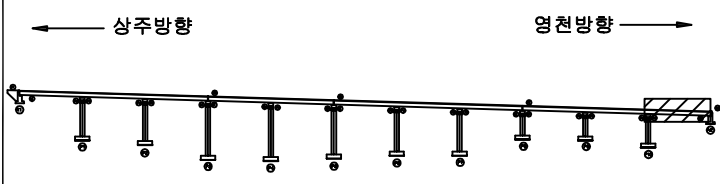
| 번호 | 구분 | 부재 | 손상내용 | 손상현황 | | | | | | 비고 |
|---|---|---|---|---|---|---|---|---|---|---|
| 1 | 23하 | 바닥판 | 균열(0.3mm이상) | 0.3 | 0.5 | | 0.50 | m | 1 | |

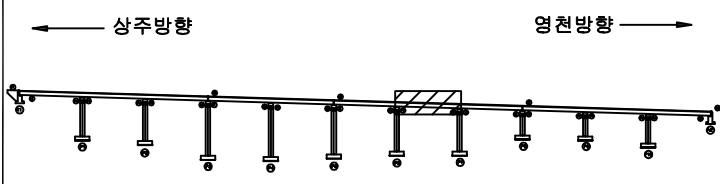
| 번호 | 구분 | 부재 | 손상내용 | 손상현황 | | | | | | 비고 |
|---|---|---|---|---|---|---|---|---|---|---|
| 1 | 20상 | 거더 | 망상균열 | | 1.5 | 1.0 | 1.50 | m <sup>2</sup> | 1 | 21'형 보수 |

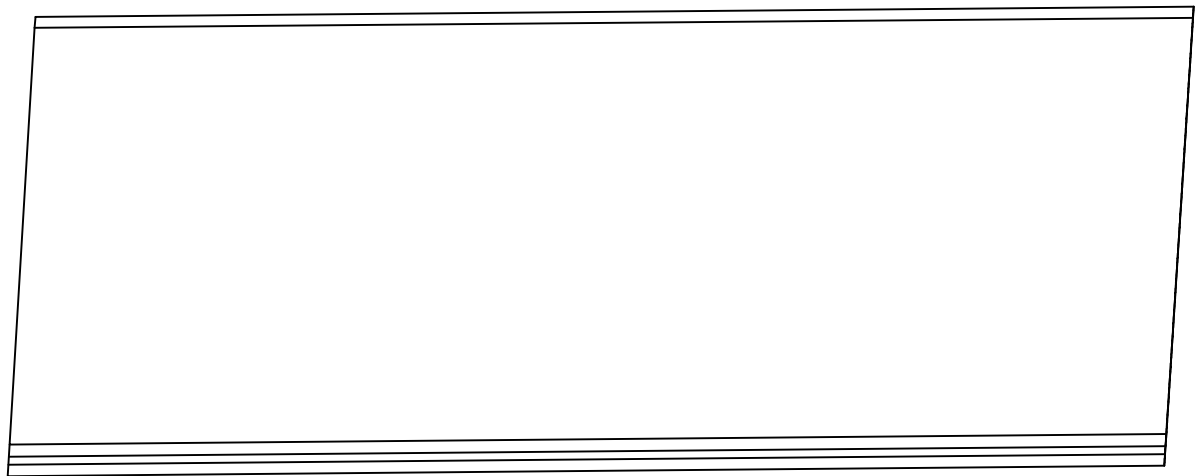
영천방향

| 번호 | 구분 | 부재 | 손상내용 | 손상현황 | | | | | | 비고 |
|---|---|---|---|---|---|---|---|---|---|---|
| 2 | 19하 | 신축이음 | 후타재 균열 | 0.2 | 0.5 | | 5.50 | m | 11 | |

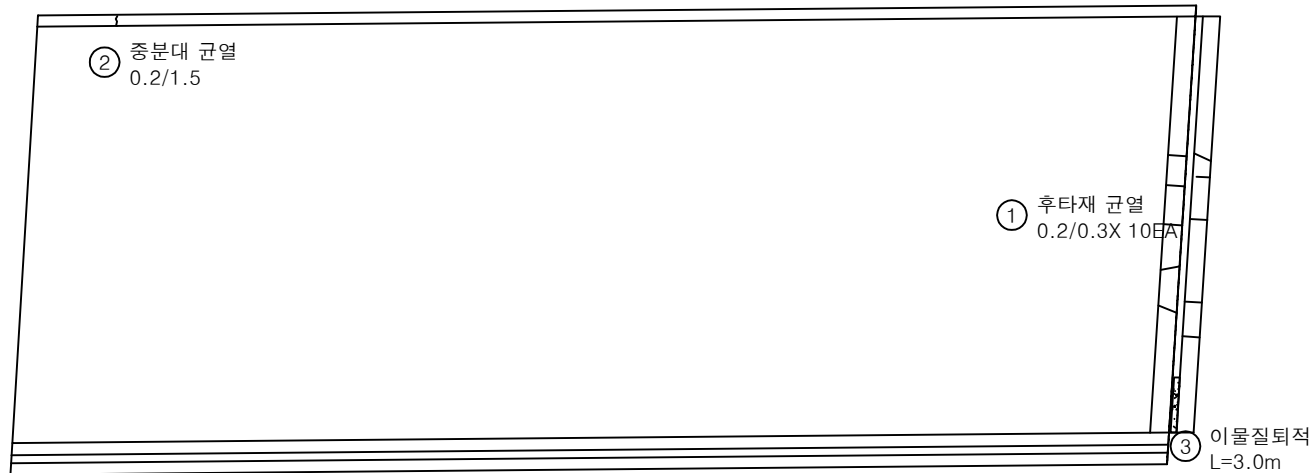
영천방향

| 번호 | 구분 | 부재 | 손상내용 | 손상현황 | | | | | | 비고 |
|---|---|---|---|---|---|---|---|---|---|---|
| 1 | 19하 | 교면포장 | 망상균열 | | 10.0 | 2.0 | 20.00 | m <sup>2</sup> | 1 | 21'양 보수 |

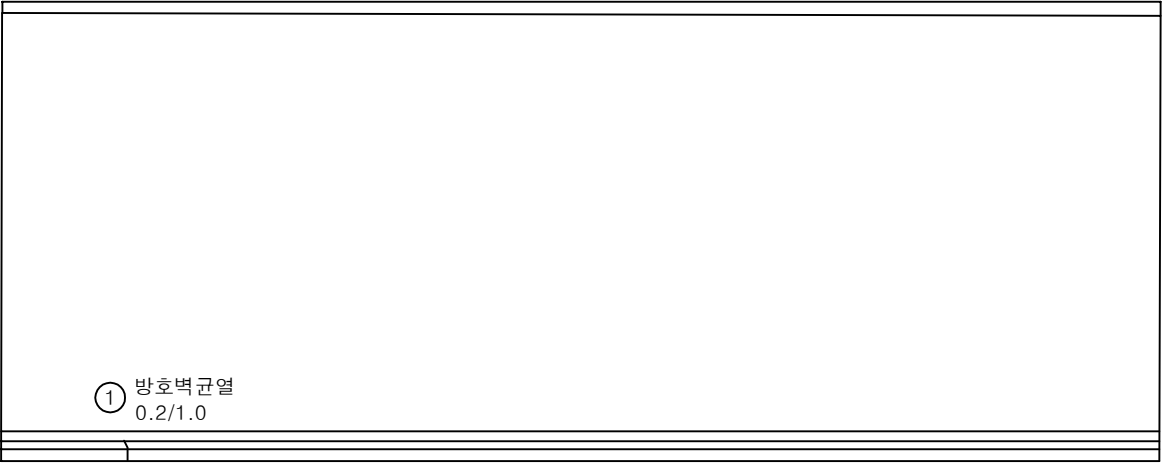
영천방향

| 번호 | 구분 | 부재 | 손상내용 | 손상현황 | | | | | | 비고 |
|---|---|---|---|---|---|---|---|---|---|---|
| 1 | 19하 | 신축이음 | 후타재 균열 | 0.2 | 0.5 | | 2.50 | m | 5 | |
| 3 | 21하 | 방호벽 | 방호벽 균열 | 0.2 | 1.5 | | 1.50 | m | 1 | |
