상주영천고속도로 2024~2025년 시설물 안전점검 용역  
(2024년 상반기 정기안전점검)

# 외 관 조 사 망 도

오실교

2024.06

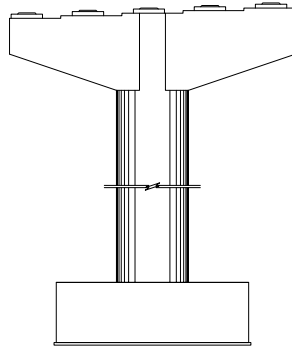
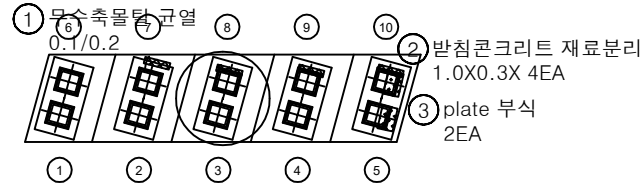
| 번호 | 구분 | 부재 | 손상내용 | 손상현황 | | | | | | 비고 |
|---|---|---|---|---|---|---|---|---|---|---|
| 1 | 19하 | 교량받침 | 무수축물탈 균열 | 0.1 | 0.2 | | 0.20 | m | 1 | |
| 3 | 19하 | 교량받침 | plate 부식 | | | | 2.00 | EA | 2 | |
| 4 | 19하 | 교각 | 균열(0.3mm이상) | 0.3 | 0.5 | | 0.50 | m | 1 | |
| 5 | 19하 | 교각 | 망상균열 | | 10.0 | 1.5 | 15.00 | m <sup>2</sup> | 1 | |

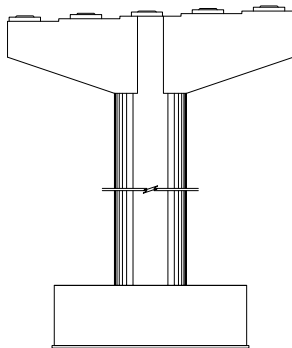
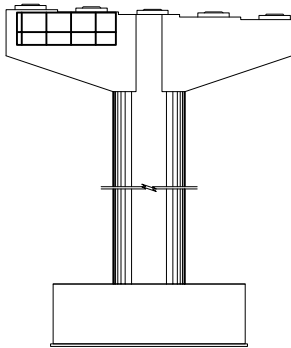
③ 표면박리  
5.0X1.0

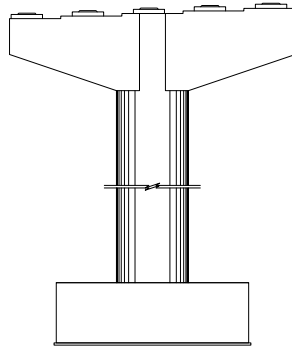
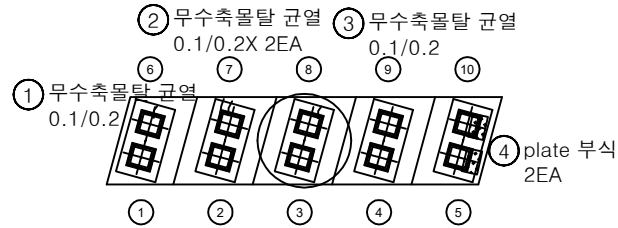
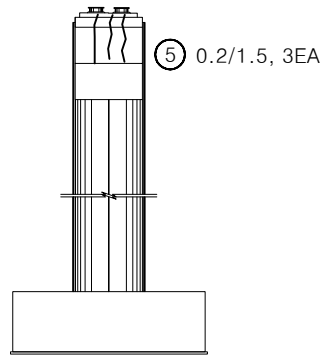
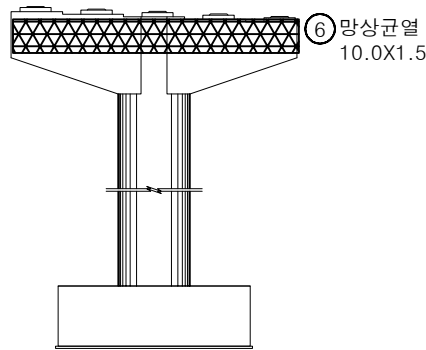
| 번호 | 구분 | 부재 | 손상내용 | 손상현황 | | | | | | 비 고 |
|---|---|---|---|---|---|---|---|---|---|---|
| 1 | 19하 | 교량받침 | 무수축물탈 균열 | 0.1 | 0.2 | | 0.20 | m | 1 | |
| 2 | 19하 | 교량받침 | 무수축물탈 균열 | 0.1 | 0.2 | | 0.40 | m | 2 | |
| 3 | 19하 | 교량받침 | 무수축물탈 균열 | 0.1 | 0.2 | | 0.20 | m | 1 | |
| 4 | 19하 | 교량받침 | plate 부식 | | | | 2.00 | EA | 2 | |
| 5 | 19하 | 교각 | 균열(0.3mm미만) | 0.2 | 1.5 | | 4.50 | m | 3 | |
| 6 | 19하 | 교각 | 망상균열 | | 10.0 | 1.5 | 15.00 | m <sup>2</sup> | 1 | |

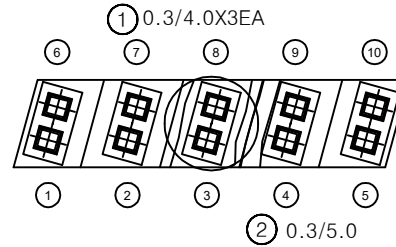
| 번호 | 구분 | 부재 | 손상내용 | 손상현황 | | | | | | 비고 |
|---|---|---|---|---|---|---|---|---|---|---|
| 1 | 19하 | 교각 | 균열(0.3mm이상) | 0.3 | 4.0 | | 12.00 | m | 3 | |
| 2 | 19하 | 교각 | 균열(0.3mm이상) | 0.3 | 5.0 | | 5.00 | m | 1 | |
| 4 | 19하 | 교각 | 망상균열 | | 3.0 | 1.5 | 4.50 | m² | 1 | |

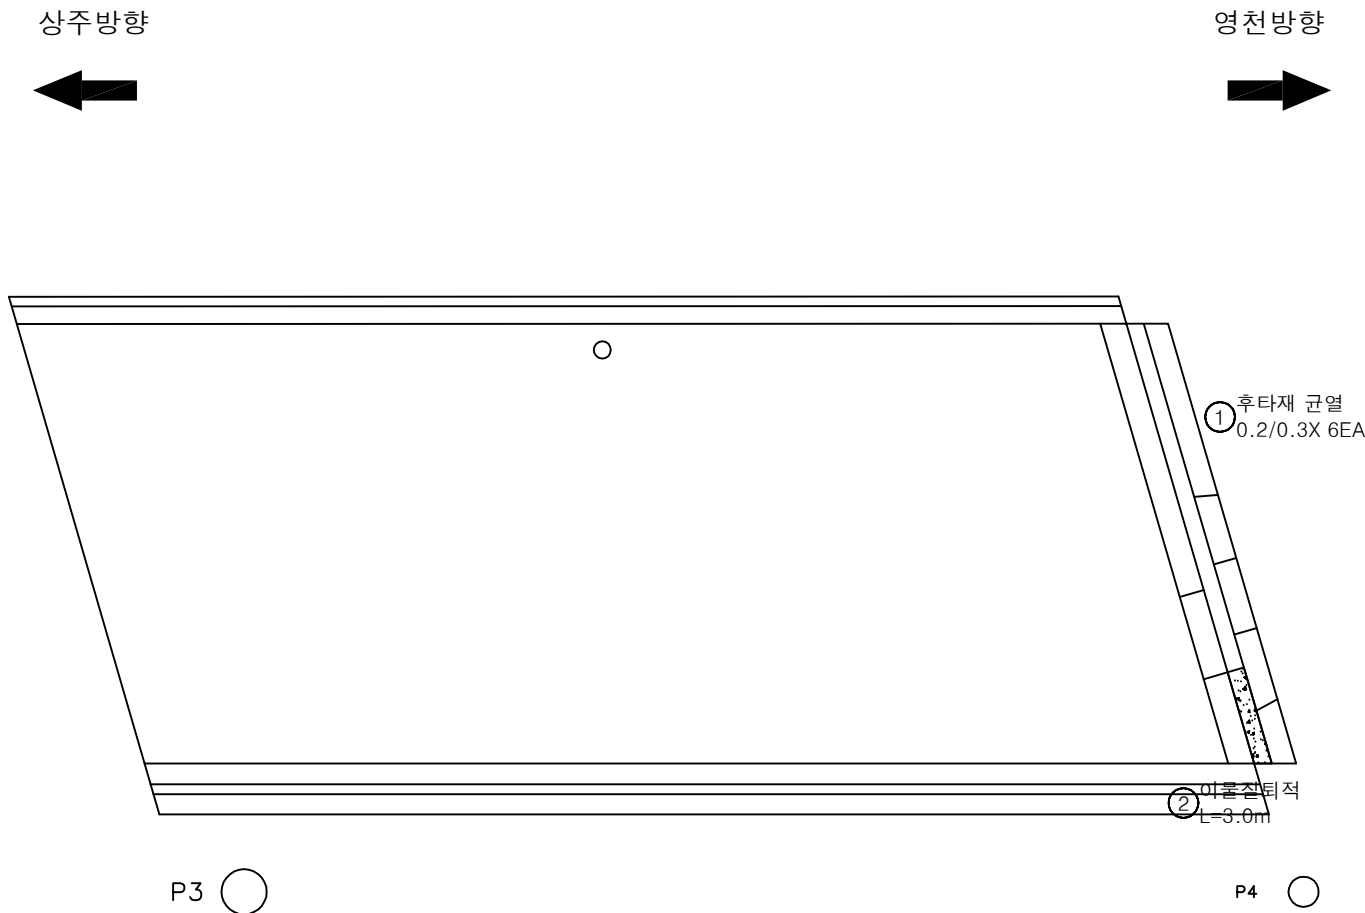
| 번호 | 구분 | 부재 | 손상내용 | 손상현황 | | | | | | 비고 |
|---|---|---|---|---|---|---|---|---|---|---|
| 1 | 19하 | 신축이음 | 후타재 균열 | 0.2 | 0.3 | | 1.80 | m | 6 | |

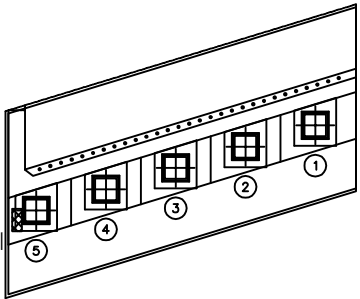
① 받침콘크리트 재료분리  
0.2X0.5

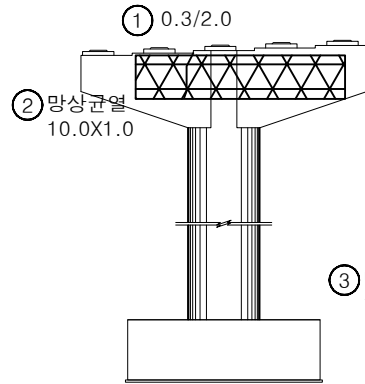
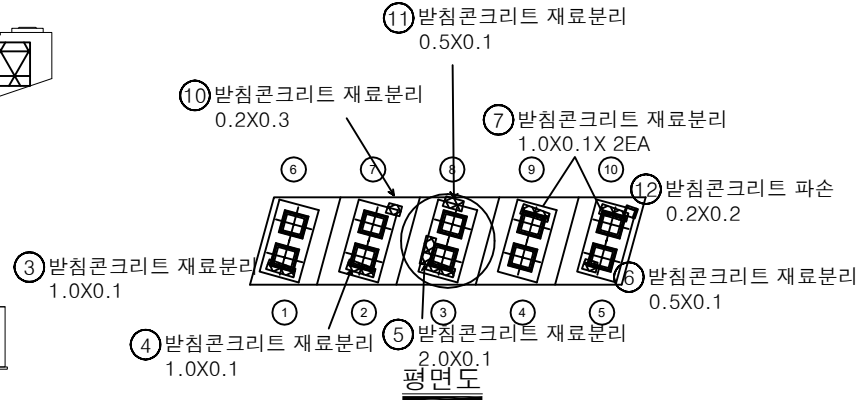
| 번호 | 구분 | 부재 | 손상내용 | 손상현황 | | | | | | 비고 |
|---|---|---|---|---|---|---|---|---|---|---|
| 1 | 19하 | 교각 | 균열(0.3mm이상) | 0.3 | 2.0 | | 2.00 | m | 1 | |
| 2 | 19하 | 교각 | 망상균열 | | 10.0 | 1.0 | 10.00 | m² | 1 | |
| 8 | 19하 | 교각 | 균열(0.3mm이상) | 0.2 | 1.0 | | 2.00 | m | 2 | |

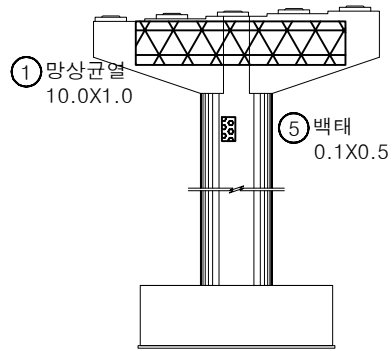
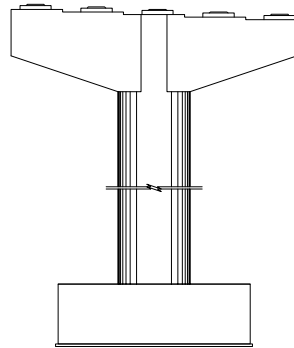
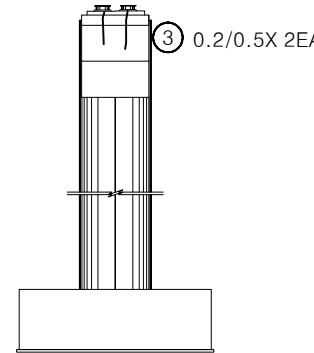
| 번호 | 구분 | 부재 | 손상내용 | 손상현황 | | | | | | 비고 |
|---|---|---|---|---|---|---|---|---|---|---|
| 1 | 19하 | 교각 | 망상균열 | | 10.0 | 1.0 | 10.00 | m <sup>2</sup> | 1 | |
| 3 | 19하 | 교각 | 균열(0.3mm미만) | 0.2 | 0.5 | | 1.00 | m | 2 | |
| 4 | 19하 | 교량받침 | plate 부식 | | | | 1.00 | EA | 1 | |

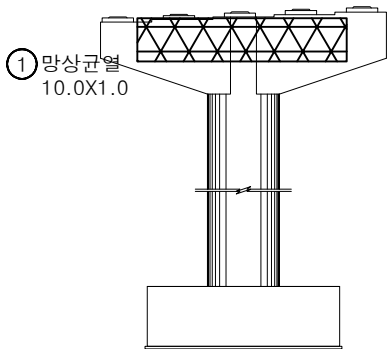
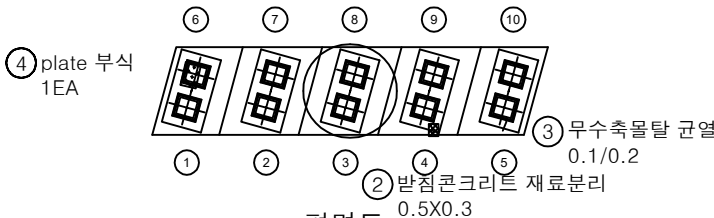
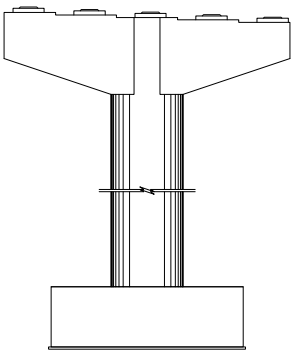
| 번호 | 구분 | 부재 | 손상내용 | 손상현황 | | | | | | 비고 |
|---|---|---|---|---|---|---|---|---|---|---|
| 1 | 19하 | 교각 | 망상균열 | | 10.0 | 1.0 | 10.00 | m <sup>2</sup> | 1 | |
| 3 | 19하 | 교량받침 | 무수축물탈 균열 | 0.1 | 0.2 | | 0.20 | m | 1 | |
| 4 | 19하 | 교량받침 | plate 부식 | | | | 1.00 | EA | 1 | |

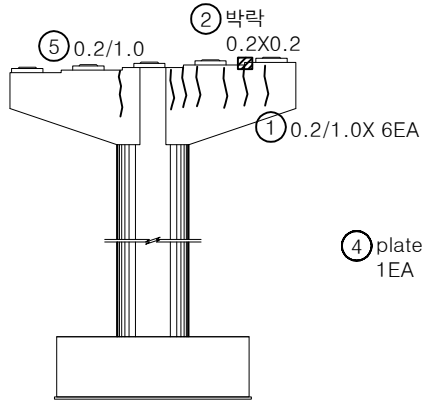
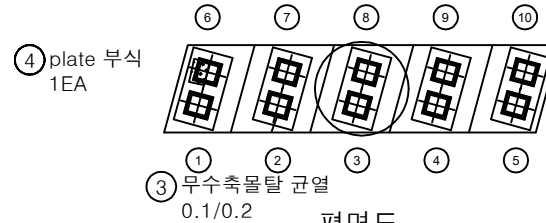
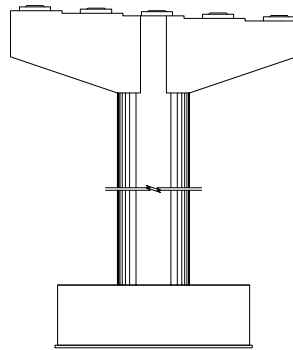
| 번호 | 구분 | 부재 | 손상내용 | 손상현황 | | | | | | 비고 |
|---|---|---|---|---|---|---|---|---|---|---|
| 1 | 19하 | 교각 | 균열(0.3mm미만) | 0.2 | 1.0 | | 6.00 | m | 6 | |
| 3 | 19하 | 교량받침 | 무수축물탈 균열 | 0.1 | 0.2 | | 0.20 | m | 1 | |
| 4 | 19하 | 교량받침 | plate 부식 | | | | 1.00 | EA | 1 | |
| 5 | 23하 | 교각 | 균열(0.3mm미만) | 0.2 | 1.0 | | 1.00 | m | 1 | |

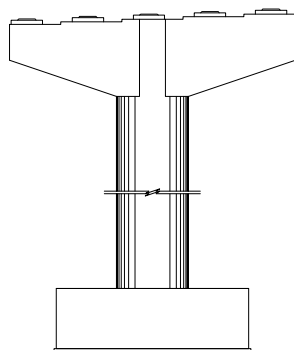
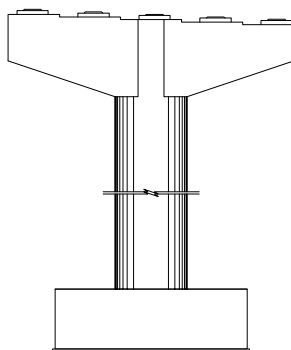
| 번호 | 구분 | 부재 | 손상내용 | 손상현황 | | | | | | 비 고 |
|---|---|---|---|---|---|---|---|---|---|---|
| 1 | 19하 | 교량받침 | plate 부식 | | | | 1.00 | EA | 1 | |

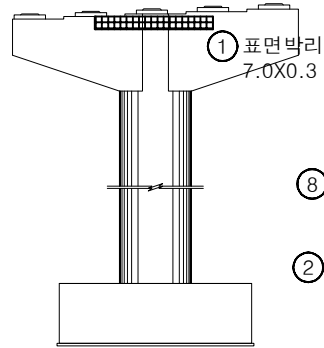
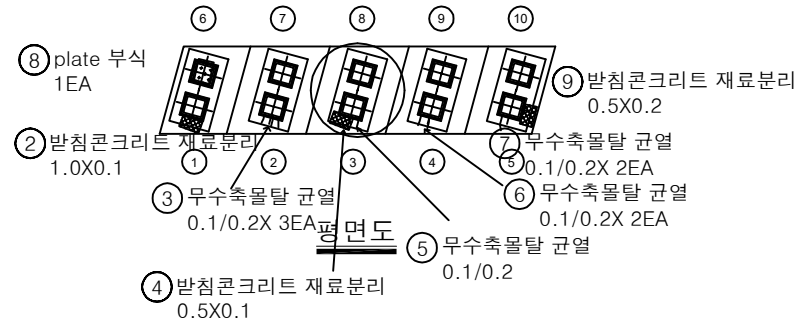
| 번호 | 구분 | 부재 | 손상내용 | 손상현황 | | | | | | 비고 |
|---|---|---|---|---|---|---|---|---|---|---|
| 3 | 19하 | 교량받침 | 무수축물탈 균열 | 0.1 | 0.2 | | 0.60 | m | 3 | |
| 5 | 19하 | 교량받침 | 무수축물탈 균열 | 0.1 | 0.2 | | 0.20 | m | 1 | |
| 6 | 19하 | 교량받침 | 무수축물탈 균열 | 0.1 | 0.2 | | 0.40 | m | 2 | |
| 7 | 19하 | 교량받침 | 무수축물탈 균열 | 0.1 | 0.2 | | 0.20 | m | 1 | |
| 8 | 19하 | 교량받침 | plate 부식 | | | | 1.00 | EA | 1 | |
