상주영천고속도로 2024~2025년 시설물 안전점검 용역  
(2024년 상반기 정기안전점검)

# 외 관 조 사 망 도

불당교

2024.06

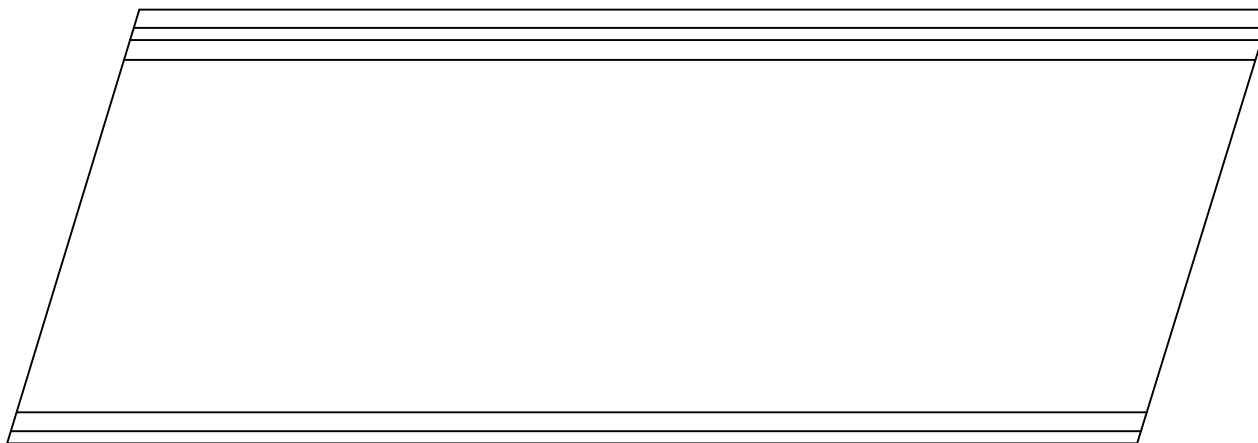
P1

| 번호 | 구분 | 부재 | 손상내용 | 손상현황 | | | | | | 비고 |
|---|---|---|---|---|---|---|---|---|---|---|
| 2 | 19하 | 신축이음 | 후타재 균열 | 0.2 | 0.3 | | 4.80 | m | 16 | |

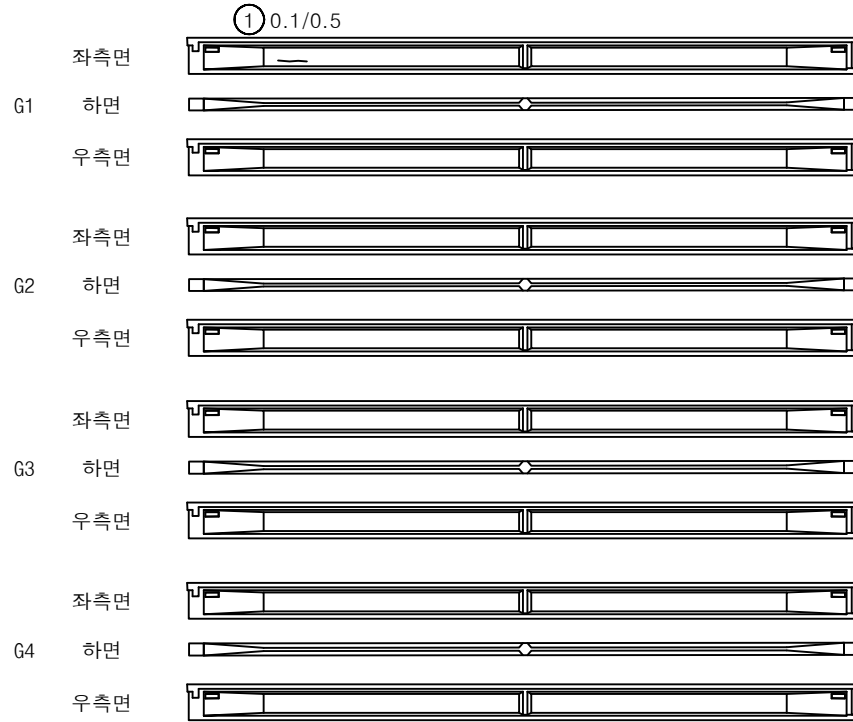
| 번호 | 구분 | 부재 | 손상내용 | 손상현황 | | | | | | 비고 |
|---|---|---|---|---|---|---|---|---|---|---|
| 1 | 23하 | 거더 | 균열(0.3mm미만) | 0.1 | 0.5 | | 0.50 | m | 1 | |

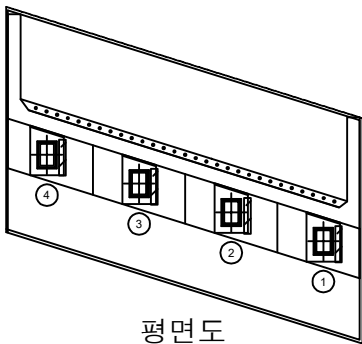
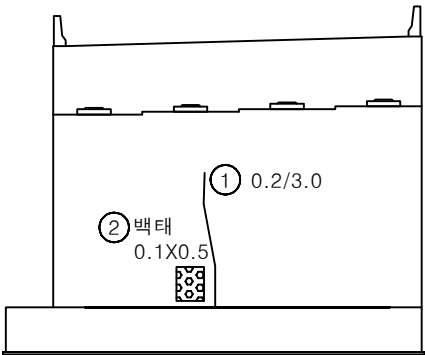
| 번호 | 구분 | 부재 | 손상내용 | 손상현황 | | | | | | 비고 |
|---|---|---|---|---|---|---|---|---|---|---|
| 1 | 19하 | 교대 | 균열(0.3mm미만) | 0.2 | 3.0 | | 3.00 | m | 1 | |

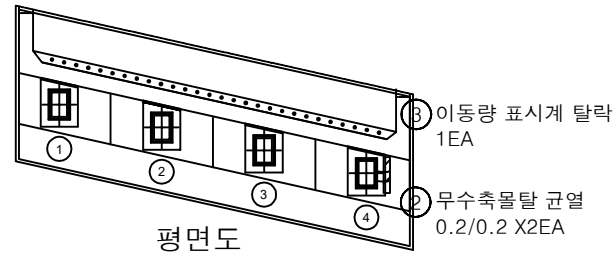
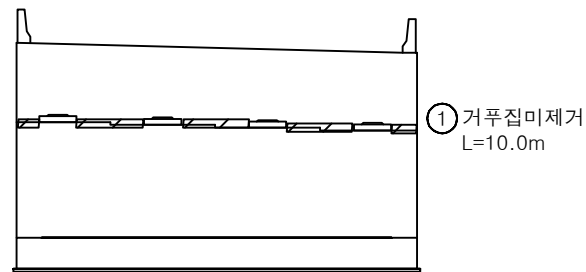
| 번호 | 구분 | 부재 | 손상내용 | 손상현황 | | | | | | 비고 |
|---|---|---|---|---|---|---|---|---|---|---|
| 2 | 21하 | 교량받침 | 무수축물탈 균열 | 0.2 | 0.2 | | 0.40 | m | 2 | |

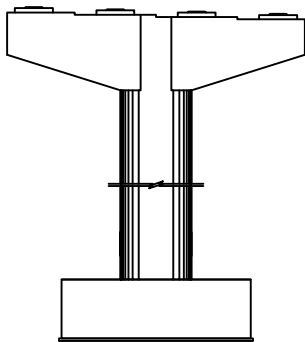
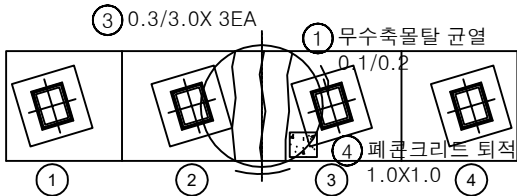
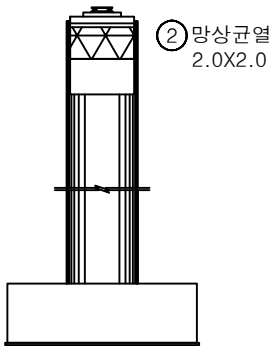
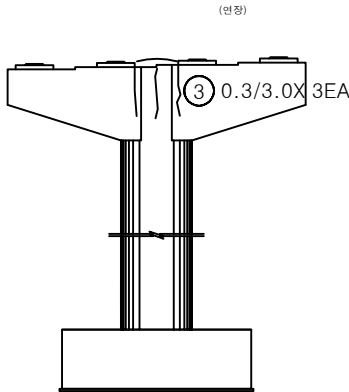
| 번호 | 구분 | 부재 | 손상내용 | 손상현황 | | | | | | 비고 |
|---|---|---|---|---|---|---|---|---|---|---|
| 1 | 19하 | 교량받침 | 무수축물탈 균열 | 0.1 | 0.2 | | 0.20 | m | 1 | |
| 2 | 19하 | 교각 | 망상균열 | | 2.0 | 2.0 | 4.00 | m² | 1 | |
| 3 | 19하 | 교각 | 균열(0.3mm이상) | 0.3 | 3.0 | | 9.00 | m | 3 | |

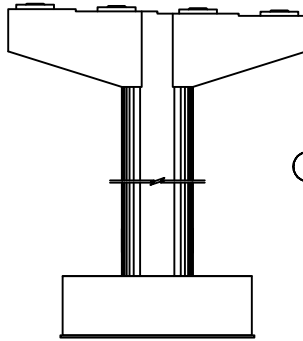
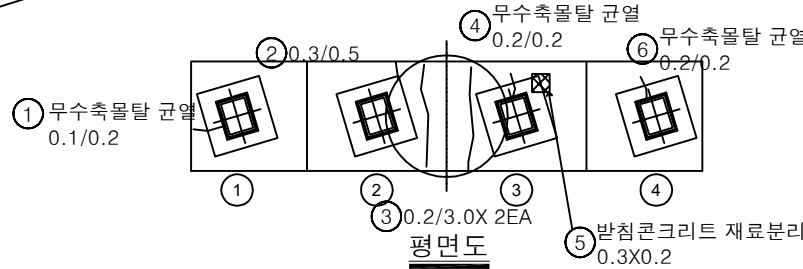
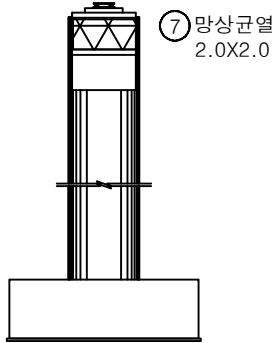
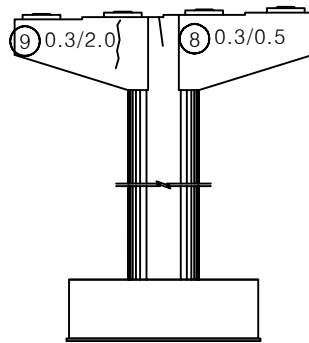
| 번호 | 구분 | 부재 | 손상내용 | 손상현황 | | | | | | 비고 |
|---|---|---|---|---|---|---|---|---|---|---|
| 1 | 19하 | 교량받침 | 무수축물탈 균열 | 0.1 | 0.2 | | 0.20 | m | 1 | |
| 2 | 19하 | 교각 | 균열(0.3mm이상) | 0.3 | 0.5 | | 0.50 | m | 1 | |

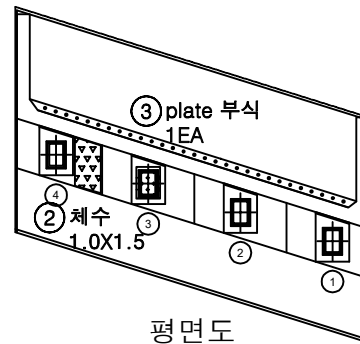
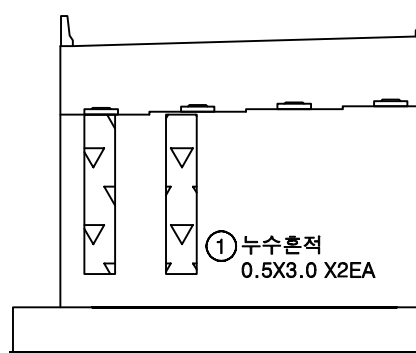
| 번호 | 구분 | 부재 | 손상내용 | 손상현황 | | | | | | 비고 |
|---|---|---|---|---|---|---|---|---|---|---|
| 1 | 19하 | 교대 | 누수흔적 | | 0.5 | 3.0 | 3.00 | m <sup>2</sup> | 2 | |
| 3 | 23하 | 교량받침 | plate 부식 | | | | 1.00 | EA | 1 | |

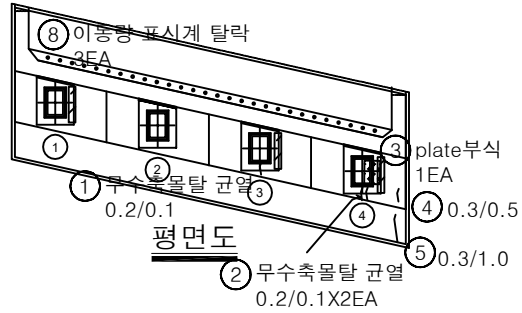
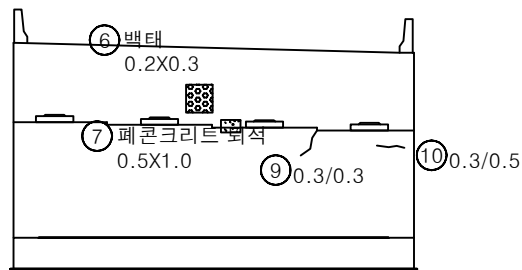
날개벽

| 번호 | 구분 | 부재 | 손상내용 | 손상현황 | | | | | | 비고 |
|---|---|---|---|---|---|---|---|---|---|---|
| 1 | 19하 | 교량받침 | 무수축물탈 균열 | 0.2 | 0.1 | | 0.10 | m | 1 | |
| 2 | 19하 | 교량받침 | 무수축물탈 균열 | 0.2 | 0.1 | | 0.20 | m | 2 | |
| 3 | 19하 | 교량받침 | plate 부식 | | | | 1.00 | EA | 1 | |
| 4 | 19하 | 교대 | 균열(0.3mm이상) | 0.3 | 0.5 | | 0.50 | m | 1 | |
| 5 | 19하 | 교대 | 균열(0.3mm이상) | 0.3 | 1.0 | | 1.00 | m | 1 | |
| 9 | 23하 | 교대 | 균열(0.3mm이상) | 0.3 | 0.3 | | 0.30 | m | 1 | |
| 10 | 23하 | 교대 | 균열(0.3mm이상) | 0.3 | 0.5 | | 0.50 | m | 1 | |

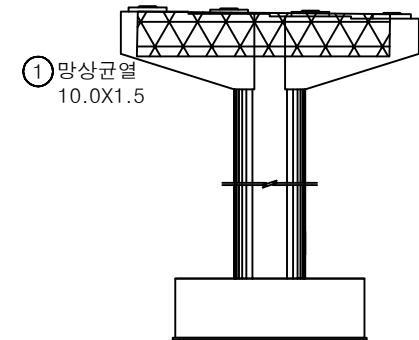
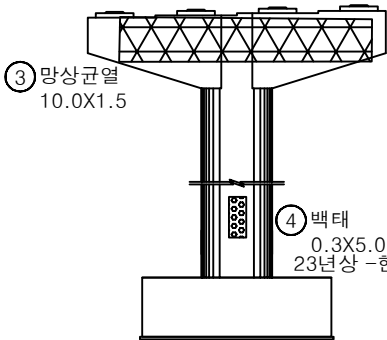
| 번호 | 구분 | 부재 | 손상내용 | 손상현황 | | | | | | 비고 |
|---|---|---|---|---|---|---|---|---|---|---|
| 1 | 19하 | 교각 | 망상균열 | | 10.0 | 1.5 | 15.00 | m <sup>2</sup> | 1 | |
| 2 | 19하 | 교량받침 | 무수축물탈 균열 | 0.1 | 0.2 | | 0.40 | m | 2 | |
| 3 | 19하 | 교각 | 망상균열 | | 10.0 | 1.5 | 15.00 | m <sup>2</sup> | 1 | |

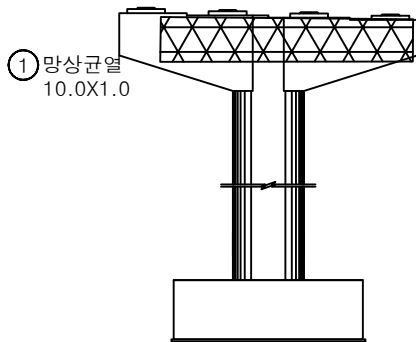
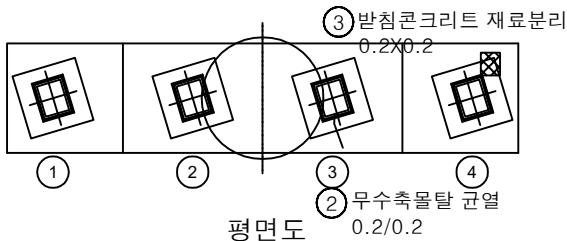
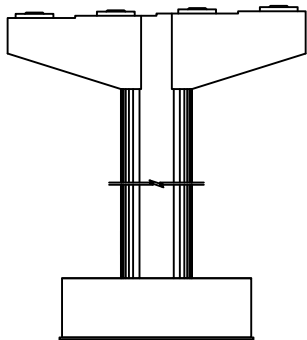
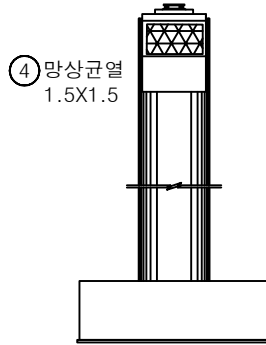
| 번호 | 구분 | 부재 | 손상내용 | 손상현황 | | | | | | 비고 |
|---|---|---|---|---|---|---|---|---|---|---|
| 1 | 19하 | 교각 | 망상균열 | | 10.0 | 1.0 | 10.00 | m <sup>2</sup> | 1 | |
| 2 | 19하 | 교량받침 | 무수축물탈 균열 | 0.2 | 0.2 | | 0.20 | m | 1 | |
| 4 | 21하 | 교각 | 망상균열 | | 1.5 | 1.5 | 2.25 | m <sup>2</sup> | 1 | |

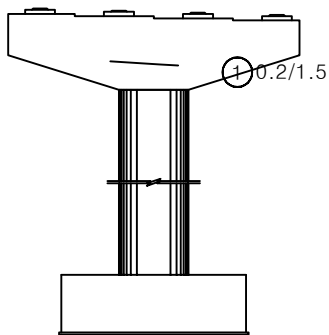
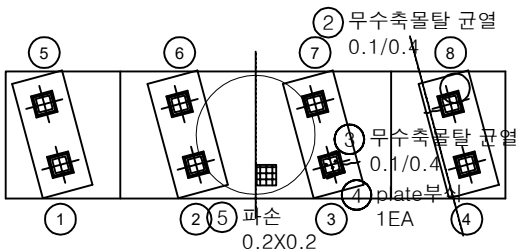
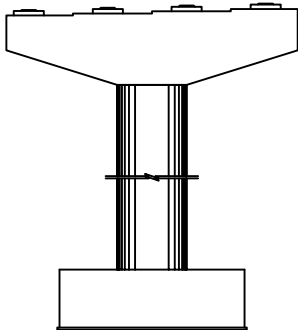
| 번호 | 구분 | 부재 | 손상내용 | 손상현황 | | | | | | 비고 |
|---|---|---|---|---|---|---|---|---|---|---|
| 1 | 19하 | 교각 | 균열(0.3mm미만) | 0.2 | 1.5 | | 1.50 | m | 1 | |
| 2 | 21하 | 교량받침 | 무수축물탈 균열 | 0.1 | 0.4 | | 0.40 | m | 1 | |
| 3 | 21하 | 교량받침 | 무수축물탈 균열 | 0.1 | 0.4 | | 0.40 | m | 1 | |
| 4 | 21하 | 교량받침 | plate 부식 | | | | 1.00 | EA | 1 | |

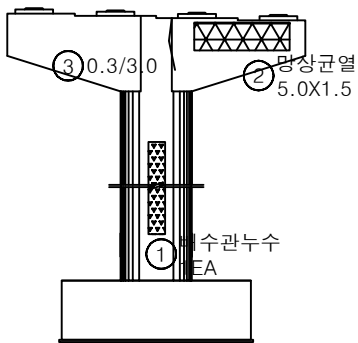
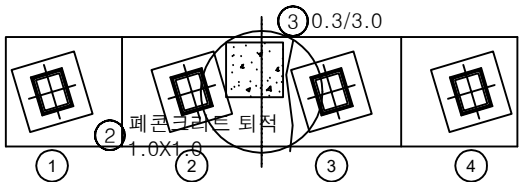
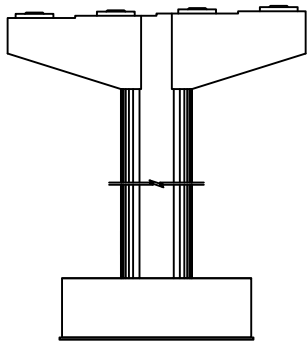
| 번호 | 구분 | 부재 | 손상내용 | 손상현황 | | | | | | 비고 |
|---|---|---|---|---|---|---|---|---|---|---|
| 1 | 19하 | 배수시설 | 배수관 누수 | | | | 1.00 | EA | 1 | |
| 2 | 19하 | 교각 | 망상균열 | | 5.0 | 1.5 | 7.50 | m² | 1 | |
| 3 | 19하 | 교각 | 균열(0.3mm이상) | 0.3 | 3.0 | | 3.00 | m | 1 | |

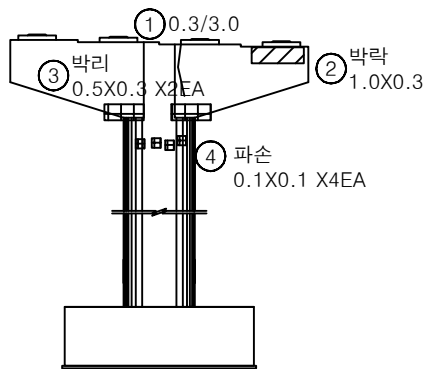
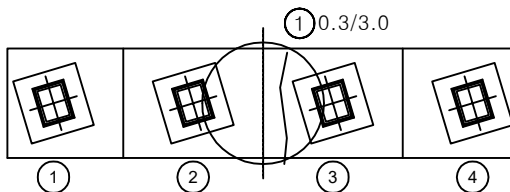
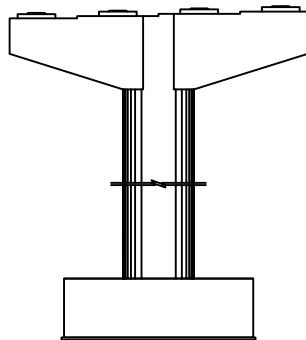
| 번호 | 구분 | 부재 | 손상내용 | 손상현황 | | | | | | 비고 |
|---|---|---|---|---|---|---|---|---|---|---|
| 1 | 19하 | 교각 | 균열(0.3mm이상) | 0.3 | 3.0 | | 3.00 | m | 1 | |
| 3 | 21하 | 교각 | 박리 | | 0.5 | 0.3 | 0.30 | m <sup>2</sup> | 2 | 손상영반경 |
