상주영천고속도로 2024~2025년 시설물 안전점검 용역  
(2024년 상반기 정기안전점검)

# 외 관 조 사 망 도

내리교

2024.06

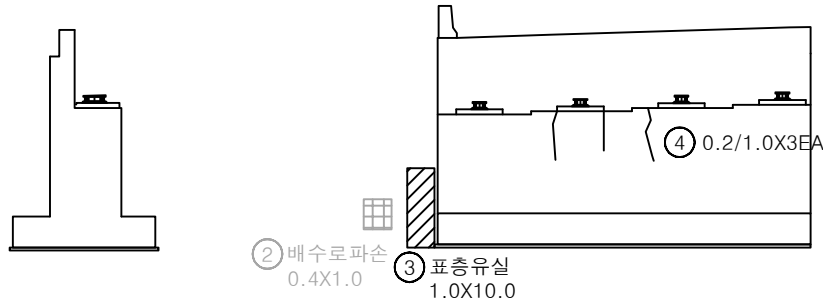
| 번호 | 구분 | 부재 | 손상내용 | 손상현황 | | | | | | 비고 |
|---|---|---|---|---|---|---|---|---|---|---|
| 1 | 19하 | 교량받침 | plate 부식 | | | | 4.00 | EA | 4 | |
| 4 | 19하 | 교대 | 균열(0.3mm미만) | 0.2 | 1.0 | | 3.00 | m | 3 | |
