상주영천고속도로 2024~2025년 시설물 안전점검 용역  
(2024년 상반기 정기안전점검)

# 외 관 조 사 망 도

군위 JCT R-C교

2024.06

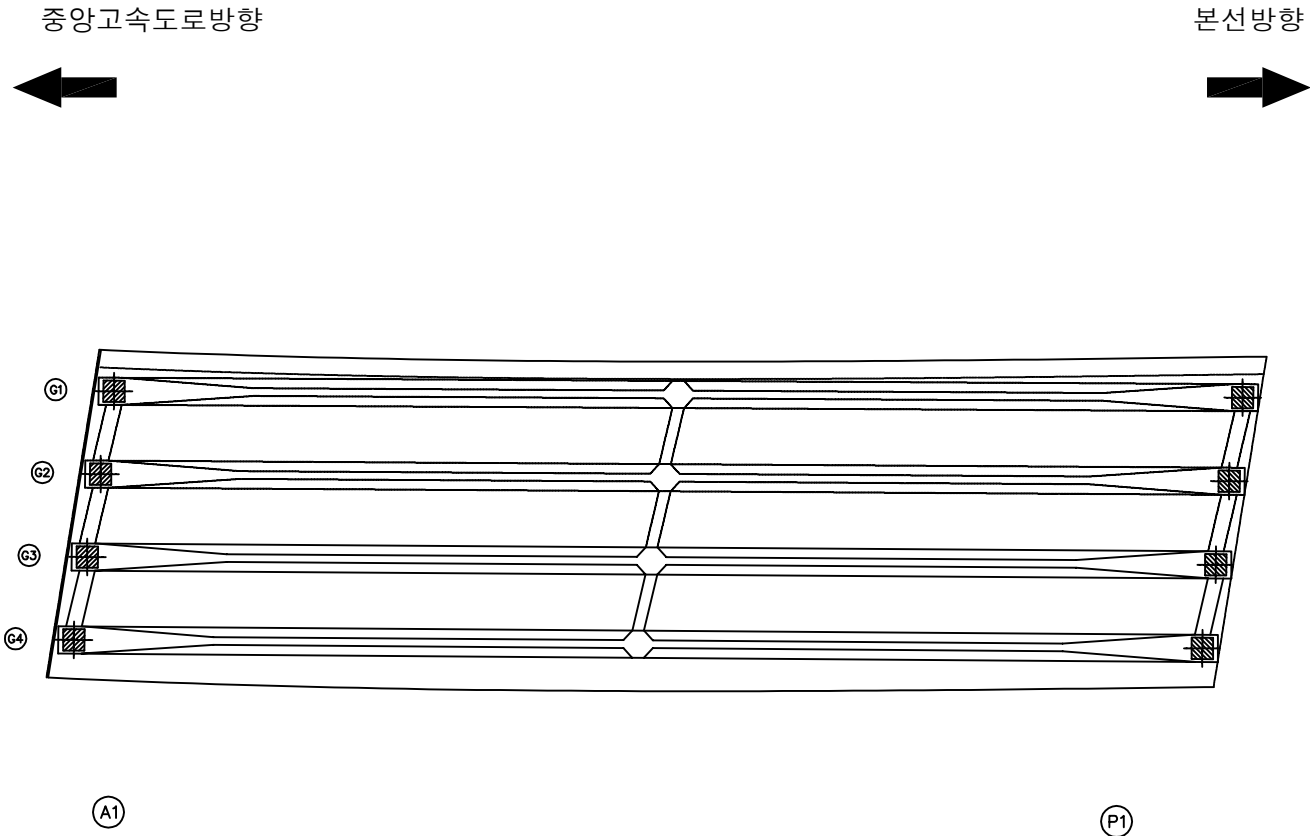
| 번호 | 구분 | 부재 | 손상내용 | 손상현황 | | | | | | 비 고 |
|---|---|---|---|---|---|---|---|---|---|---|
| 1 | 19하 | 신축이음 | 후타재 균열 | 0.2 | 0.5 | | 2.50 | m | 5 | |
| 2 | 19하 | 신축이음 | 후타재 균열 | 0.2 | 0.3 | | 3.00 | m | 10 | |
| 3 | 21하 | 방호벽 | 균열부백태 | | 0.1 | 1.0 | 0.20 | m <sup>2</sup> | 2 | |
| 4 | 23하 | 교면포장 | 후타재 접속부 이격 | | 8.0 | | 16.00 | m | 2 | |
| 5 | 23하 | 교면포장 | 아스콘 균열 | | 4.0 | | 4.00 | m | 1 | |
| 6 | 23하 | 방호벽 | 방호벽 균열 | 0.5 | 3.0 | | 3.00 | m | 1 | |
| 7 | 24상 | 교면포장 | 아스콘 균열 | | 1.5 | | 1.50 | m | 1 | |

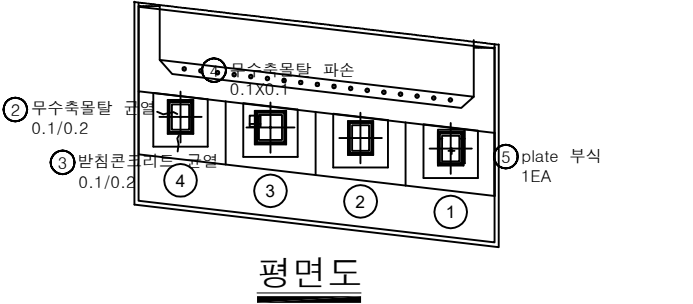
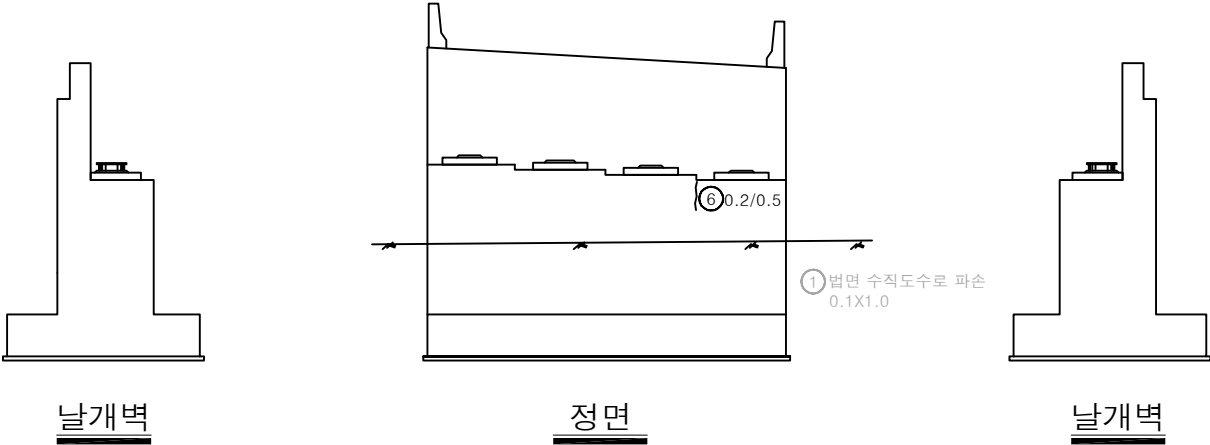
| 번호 | 구분 | 부재 | 손상내용 | 손상현황 | | | | | 개소 | 비 고 |
|---|---|---|---|---|---|---|---|---|---|---|
| 2 | 23상 | 교량발침 | 무수축물탈 균열 | 0.1 | 0.2 | | 0.20 | m | 1 | |
| 3 | 23상 | 교량발침 | 방침콘크리트 균열 | 0.1 | 0.2 | | 0.20 | m | 1 | |
| 5 | 23하 | 교량발침 | plate 부식 | | | | 1.00 | EA | 1 | |
| 6 | 24상 | 교대 | 균열(0.3mm미만) | 0.2 | 0.5 | | 0.50 | m | 1 | |

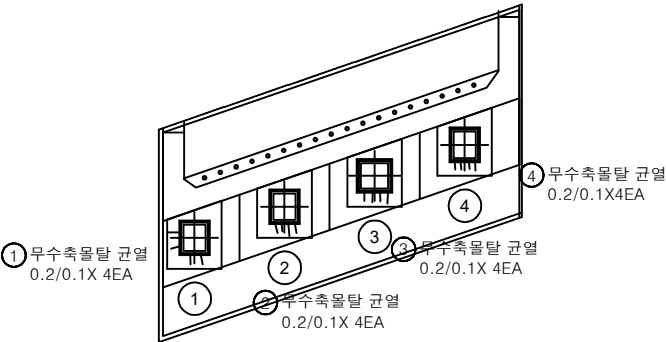
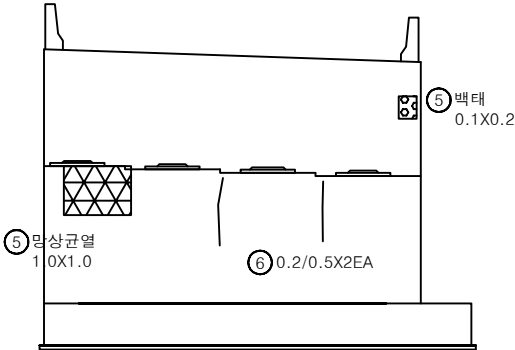
28

| 번호 | 구분 | 부재 | 손상내용 | 손상현황 | | | | | | 비 고 |
|---|---|---|---|---|---|---|---|---|---|---|
| 1 | 19하 | 교량받침 | 무수축물탈 균열 | 0.2 | 0.1 | | 0.40 | m | 4 | |
| 2 | 19하 | 교량받침 | 무수축물탈 균열 | 0.2 | 0.1 | | 0.40 | m | 4 | |
| 3 | 19하 | 교량받침 | 무수축물탈 균열 | 0.2 | 0.1 | | 0.40 | m | 4 | |
| 4 | 19하 | 교량받침 | 무수축물탈 균열 | 0.2 | 0.1 | | 0.40 | m | 4 | |
| 5 | 19하 | 교대 | 망상균열 | | 1.0 | 1.0 | | m <sup>2</sup> | 1 | |
| 6 | 19하 | 교대 | 균열(0.3mm미만) | 0.2 | 0.5 | | 1.00 | m | 2 | |
