상주영천고속도로 2024~2025년 시설물 안전점검 용역  
(2024년 상반기 정기안전점검)

# 외 관 조 사 망 도

배골교

2024.06

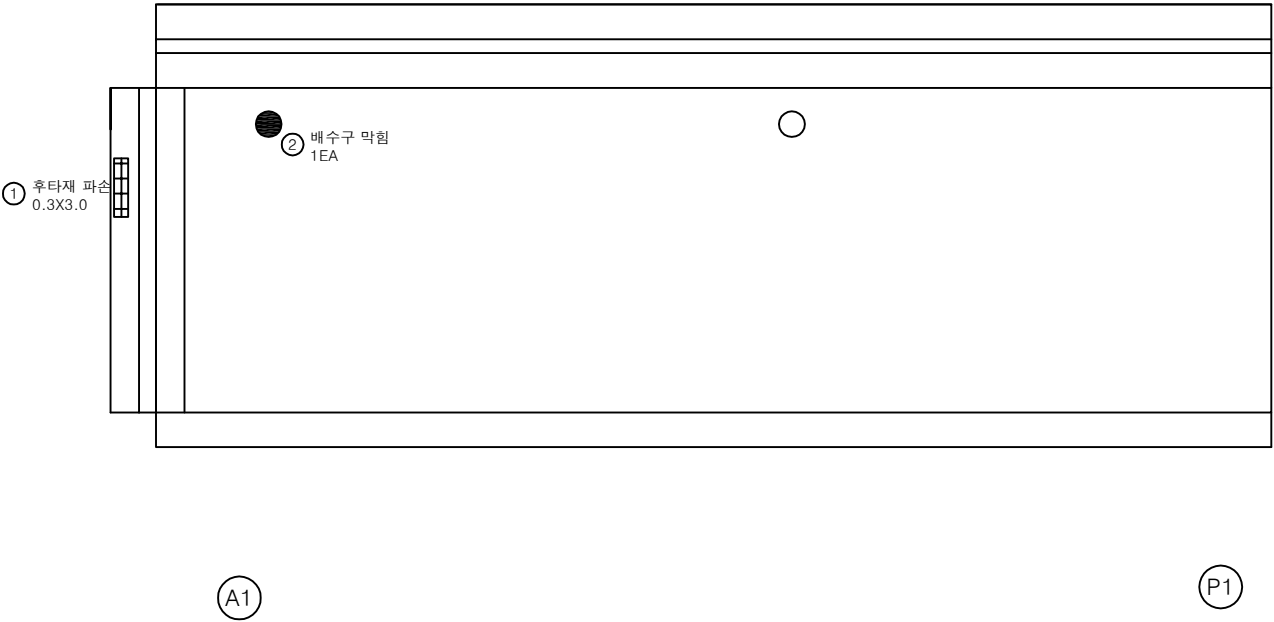
| 번호 | 구분 | 부재 | 손상내용 | 손상현황 | | | | | | 비고 |
|---|---|---|---|---|---|---|---|---|---|---|
| 1 | 23상 | 신축이음 | 후타재 파손 | | 0.3 | 3.0 | 0.90 | m² | 1 | |
| 2 | 23하 | 배수시설 | 배수구 막힘 | | | | 1.00 | EA | 1 | |

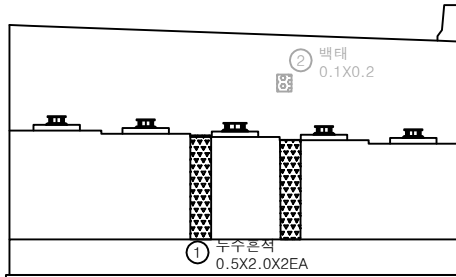
평면도

| 번호 | 구분 | 부재 | 손상내용 | 손상현황 | | | | | | 비 고 |
|---|---|---|---|---|---|---|---|---|---|---|
| 1 | 20하 | 교대 | 누수흔적 | | 0.5 | 2.0 | 2.00 | m <sup>2</sup> | 2 | |

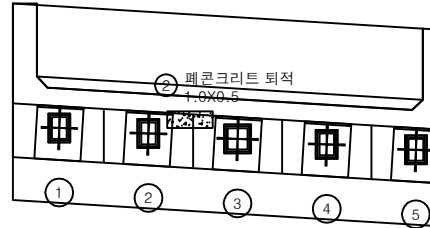
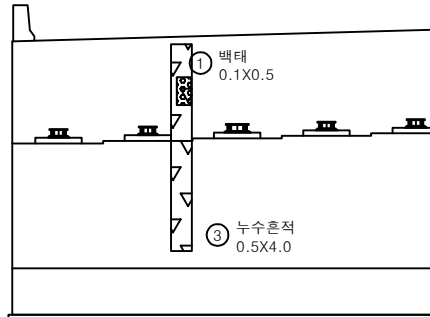
날개벽

| 번호 | 구분 | 부재 | 손상내용 | 손상현황 | | | | | 비 고 |
|---|---|---|---|---|---|---|---|---|---|
| 3 | 23하 | 교대 | 누수흔적 | | 0.5 | 4.0 | 2.00 | m <sup>2</sup> | 1 |

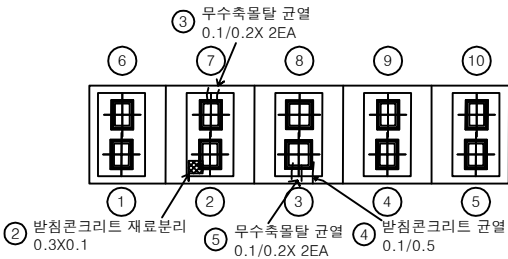
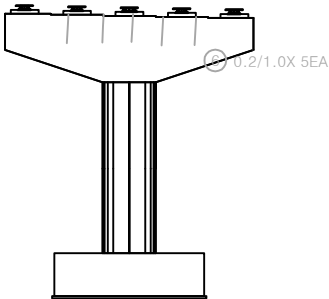
| 번호 | 구분 | 부재 | 손상내용 | 손상현황 | | | | | | 비고 |
|---|---|---|---|---|---|---|---|---|---|---|
| 1 | 19하 | 교각 | 균열(0.3mm미만) | 0.2 | 1.5 | | 18.00 | m | 12 | 24'상 보속 |
| 3 | 19하 | 교량받침 | 무수축물탈 균열 | 0.1 | 0.2 | | 0.40 | m | 2 | |
| 4 | 19하 | 교량받침 | 발침콘크리트 균열 | 0.1 | 0.5 | | 0.50 | m | 1 | |
| 5 | 19하 | 교량받침 | 무수축물탈 균열 | 0.1 | 0.2 | | 0.40 | m | 2 | |
| 6 | 19하 | 교각 | 균열(0.3mm미만) | 0.2 | 1.0 | | 5.00 | m | 5 | 24'상 보속 |
