상주영천고속도로 2024~2025년 시설물 안전점검 용역  
(2024년 상반기 정기안전점검)

# 외 관 조 사 망 도

가천교

2024.06

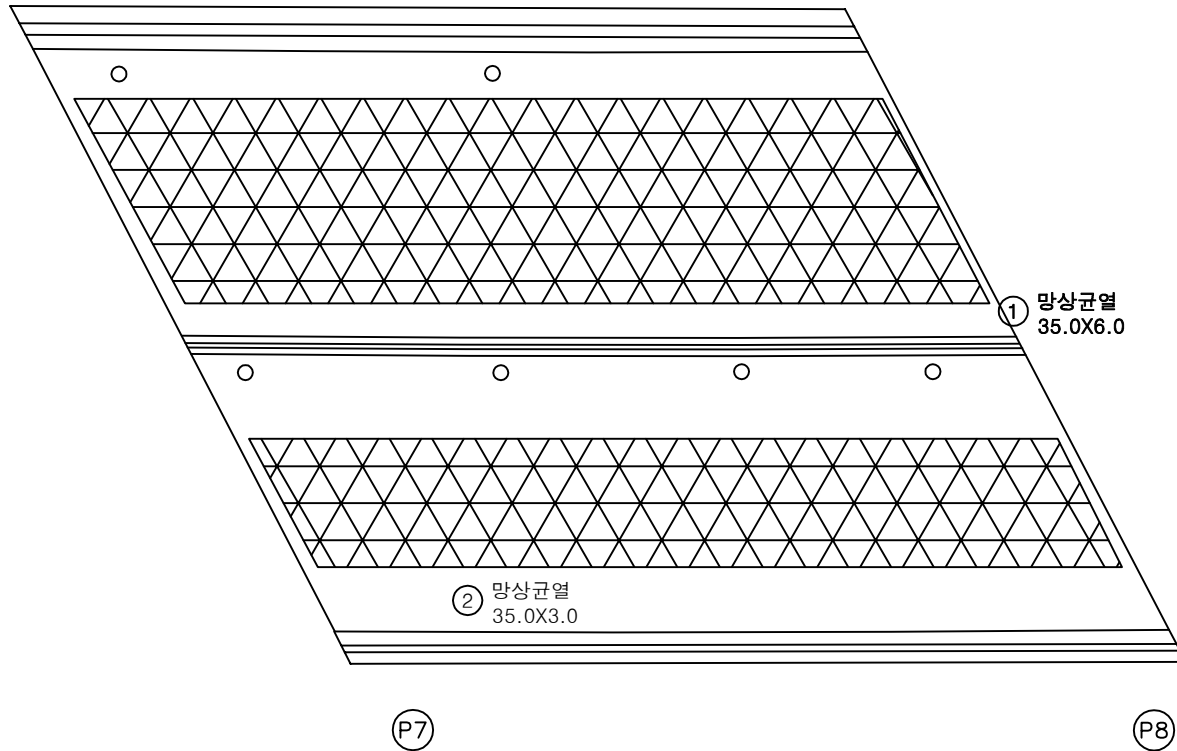
손상물량표

| 번호 | 구분 | 부재 | 손상내용 | 손상현황 | | | | | | 비고 |
|---|---|---|---|---|---|---|---|---|---|---|
| 1 | 23하 | 교면포장 | 망상균열 | | 35.0 | 6.0 | 210.00 | m <sup>2</sup> | 1 | |
| 2 | 23하 | 교면포장 | 망상균열 | | 35.0 | 3.0 | 105.00 | m <sup>2</sup> | 1 | |

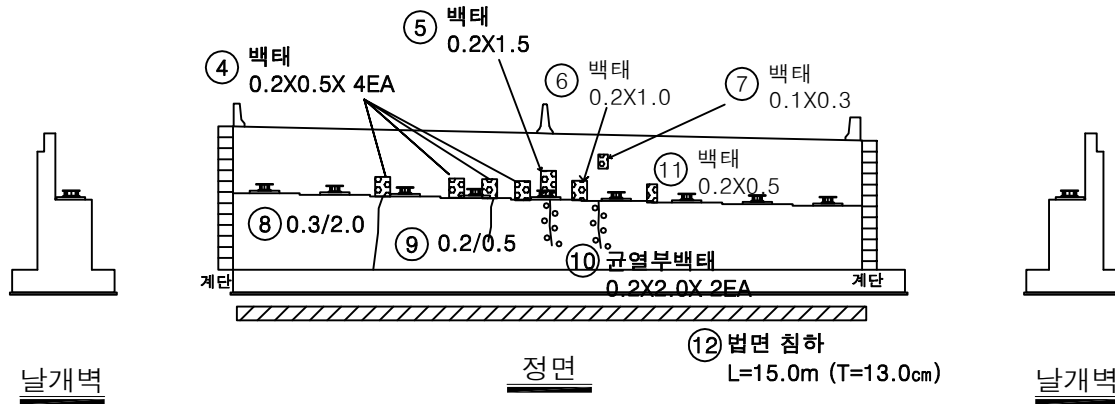
손상물량표

| 번호 | 구분 | 부재 | 손상내용 | 손상현황 | | | | | 비고 |
|---|---|---|---|---|---|---|---|---|---|
| 2 | 19하 | 교량받침 | 무수축물탈 균열 | 0.1 | 0.2 | | 0.40 | m | 2 |
| 8 | 19하 | 교대 | 균열(0.3mm이상) | 0.3 | 2.0 | | 2.00 | m | 1 |
| 9 | 19하 | 교대 | 균열(0.3mm미만) | 0.2 | 0.5 | | 0.50 | m | 1 |
| 10 | 19하 | 교대 | 균열부벽태 | | 0.2 | 2.0 | 0.80 | m <sup>2</sup> | 2 |

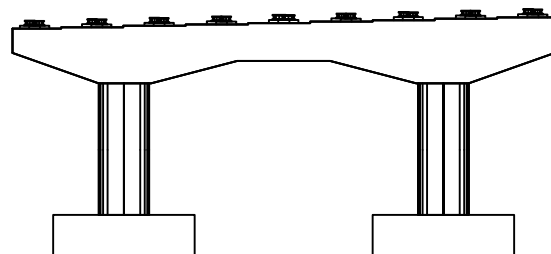
정면

| 번호 | 구분 | 부재 | 손상내용 | 손상현황 | | | | | | 비 고 |
|---|---|---|---|---|---|---|---|---|---|---|
| 1 | 19하 | 교량받침 | 무수축물탈 균열 | 0.1 | 0.2 | | 11.20 | m | 56 | |
| 2 | 19하 | 교량받침 | 무수축물탈 균열 | 0.1 | 0.2 | | 14.00 | m | 70 | |
| 4 | 19하 | 배수시설 | 배수관 누수 | | | | 1.00 | EA | 1 | |
| 6 | 21하 | 배수시설 | 배수관 누수 | | | | 1.00 | EA | 1 | |
| 9 | 23하 | 교각 | 망상균열 | | 20.0 | 1.5 | 30.00 | m <sup>2</sup> | 1 | |

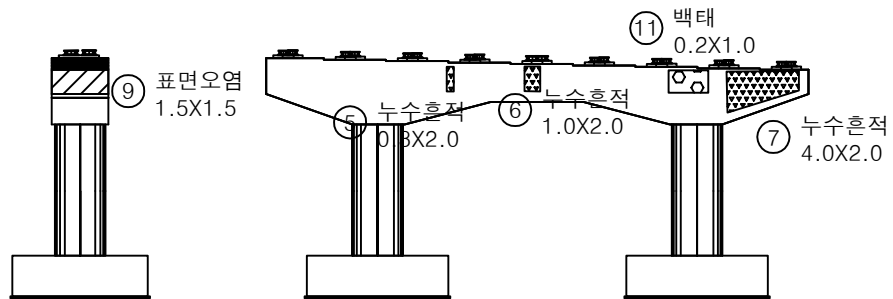
좌측면

| 번호 | 구분 | 부재 | 손상내용 | 손상현황 | | | | | | 비 고 |
|---|---|---|---|---|---|---|---|---|---|---|
| 1 | 19하 | 교량받침 | 무수축물탈 균열 | 0.1 | 0.2 | | 11.20 | m | 56 | |
| 2 | 19하 | 교량받침 | 무수축물탈 균열 | 0.1 | 0.2 | | 14.00 | m | 70 | |
| 5 | 23하 | 교각 | 망상균열 | | 20.0 | 1.5 | 30.00 | m <sup>2</sup> | 1 | |

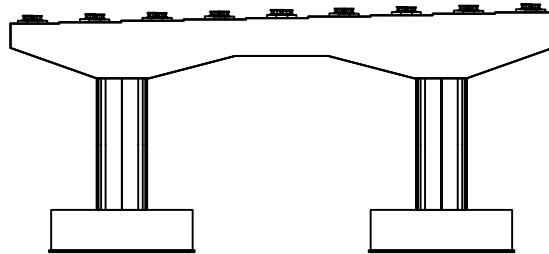
정면

| 번호 | 구분 | 부재 | 손상내용 | 손상현황 | | | | | | 비 고 |
|---|---|---|---|---|---|---|---|---|---|---|
| 1 | 19하 | 교량받침 | 무수축물탈 균열 | 0.1 | 0.2 | | 11.20 | m | 56 | |
| 2 | 19하 | 교량받침 | 무수축물탈 균열 | 0.1 | 0.2 | | 14.00 | m | 70 | |
| 6 | 23하 | 교각 | 망상균열 | | 20.0 | 1.5 | 30.00 | m <sup>2</sup> | 1 | |

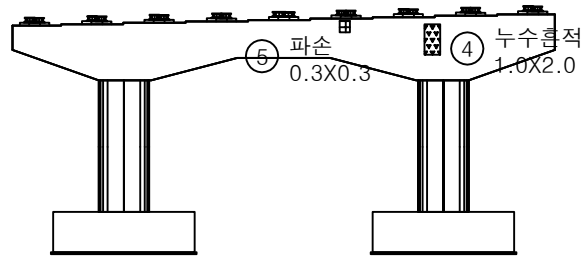
정면

| 번호 | 구분 | 부재 | 손상내용 | 손상현황 | | | | | 비 고 |
|---|---|---|---|---|---|---|---|---|---|
| 1 | 19하 | 교량받침 | 무수축물탈 균열 | 0.1 | 0.2 | | 11.20 | m | 56 |
| 2 | 19하 | 교량받침 | 무수축물탈 균열 | 0.1 | 0.2 | | 14.00 | m | 70 |
| 4 | 19하 | 교각 | 망상균열 | | 25.0 | 1.0 | 25.00 | m <sup>2</sup> | 1 |
| 5 | 19하 | 교각 | 균열(0.3mm이상) | 0.3 | 2.5 | | 2.50 | m | 1 23하 보수 |
| 6 | 19하 | 교량받침 | 받침콘크리트 균열 | 0.1 | 0.3 | | 0.60 | m | 2 |
| 8 | 19하 | 교량받침 | plate 부식 | | | | 1.00 | EA | 1 |
| 9 | 19하 | 교각 | 망상균열 | | 25.0 | 1.0 | 25.00 | m <sup>2</sup> | 1 |
| 10 | 19하 | 교각 | 균열(0.3mm이상) | 0.3 | 2.5 | | 2.50 | m | 1 21하 보수 |
