상주영천고속도로 2024~2025년 시설물 안전점검 용역  
(2024년 상반기 정기안전점검)

# 외 관 조 사 망 도

신녕교

ID : 신녕교 슬래브상면 S1 (상주방향)

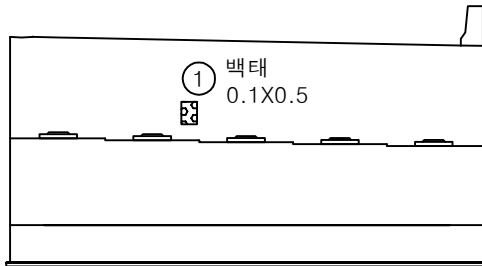
ID : 신녕교 교대 A2 (상주방향)

| 번호 | 구분 | 부재 | 손상내용 | 손상현황 | | | | | | 비 고 |
|---|---|---|---|---|---|---|---|---|---|---|
| 1 | 23하 | 교량받침 | plate 부식 | | | | 5.00 | EA | 5 | |

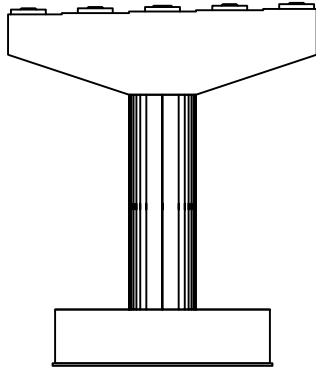
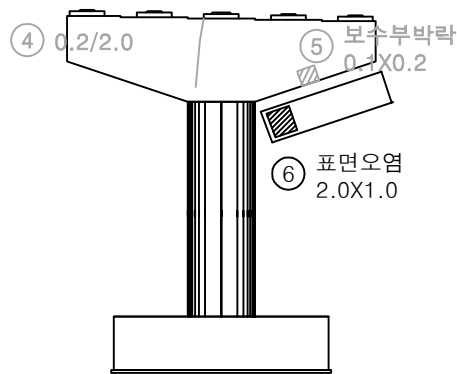
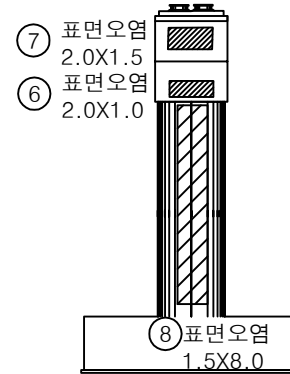
| 번호 | 구분 | 부재 | 손상내용 | 손상현황 | | | | | | 비고 |
|---|---|---|---|---|---|---|---|---|---|---|
| 1 | 19하 | 교량받침 | 무수축물탈 균열 | 0.2 | 0.2 | | 0.20 | m | 1 | |
| 2 | 19하 | 교량받침 | 무수축물탈 균열 | 0.1 | 0.2 | | 0.20 | m | 1 | |
| 3 | 19하 | 교량받침 | plate 부식 | | | | 1.00 | EA | 1 | |
| 4 | 19하 | 교각 | 균열(0.3mm[1만] | 0.2 | 2.0 | | 2.00 | m | 1 | 21'상 보수 |
| 9 | 23하 | 교량받침 | plate 부식 | | | | 1.00 | EA | 1 | |

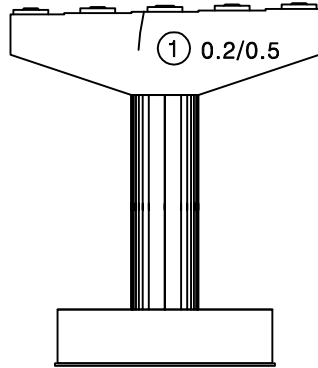
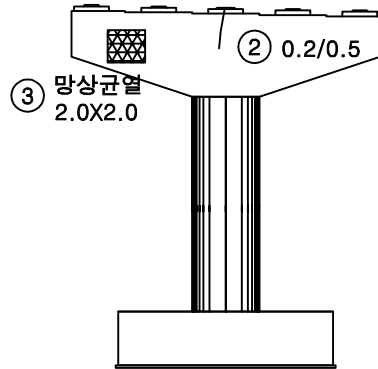
| 번호 | 구분 | 부재 | 손상내용 | 손상현황 | | | | | | 비고 |
|---|---|---|---|---|---|---|---|---|---|---|
| 1 | 19하 | 교각 | 균열(0.3mm미만) | 0.2 | 0.5 | | 0.50 | m | 1 | |
| 2 | 21하 | 교각 | 균열(0.3mm미만) | 0.2 | 0.5 | | 0.50 | m | 1 | |
| 3 | 23하 | 교각 | 망상균열 | | 2.0 | 2.0 | 4.00 | m <sup>2</sup> | 1 | |

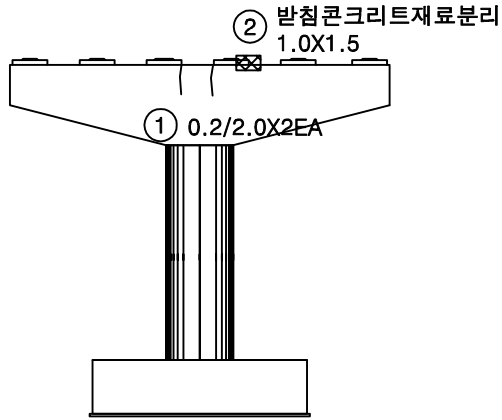
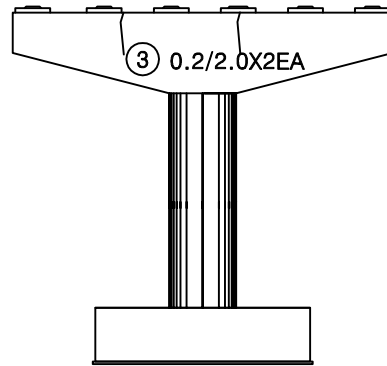
| 번호 | 구분 | 부재 | 손상내용 | 손상현황 | | | | | | 비고 |
|---|---|---|---|---|---|---|---|---|---|---|
| 1 | 19하 | 교각 | 균열(0.3mm미만) | 0.2 | 2.0 | | 4.00 | m | 2 | |
| 3 | 19하 | 교각 | 균열(0.3mm미만) | 0.2 | 2.0 | | 4.00 | m | 2 | |

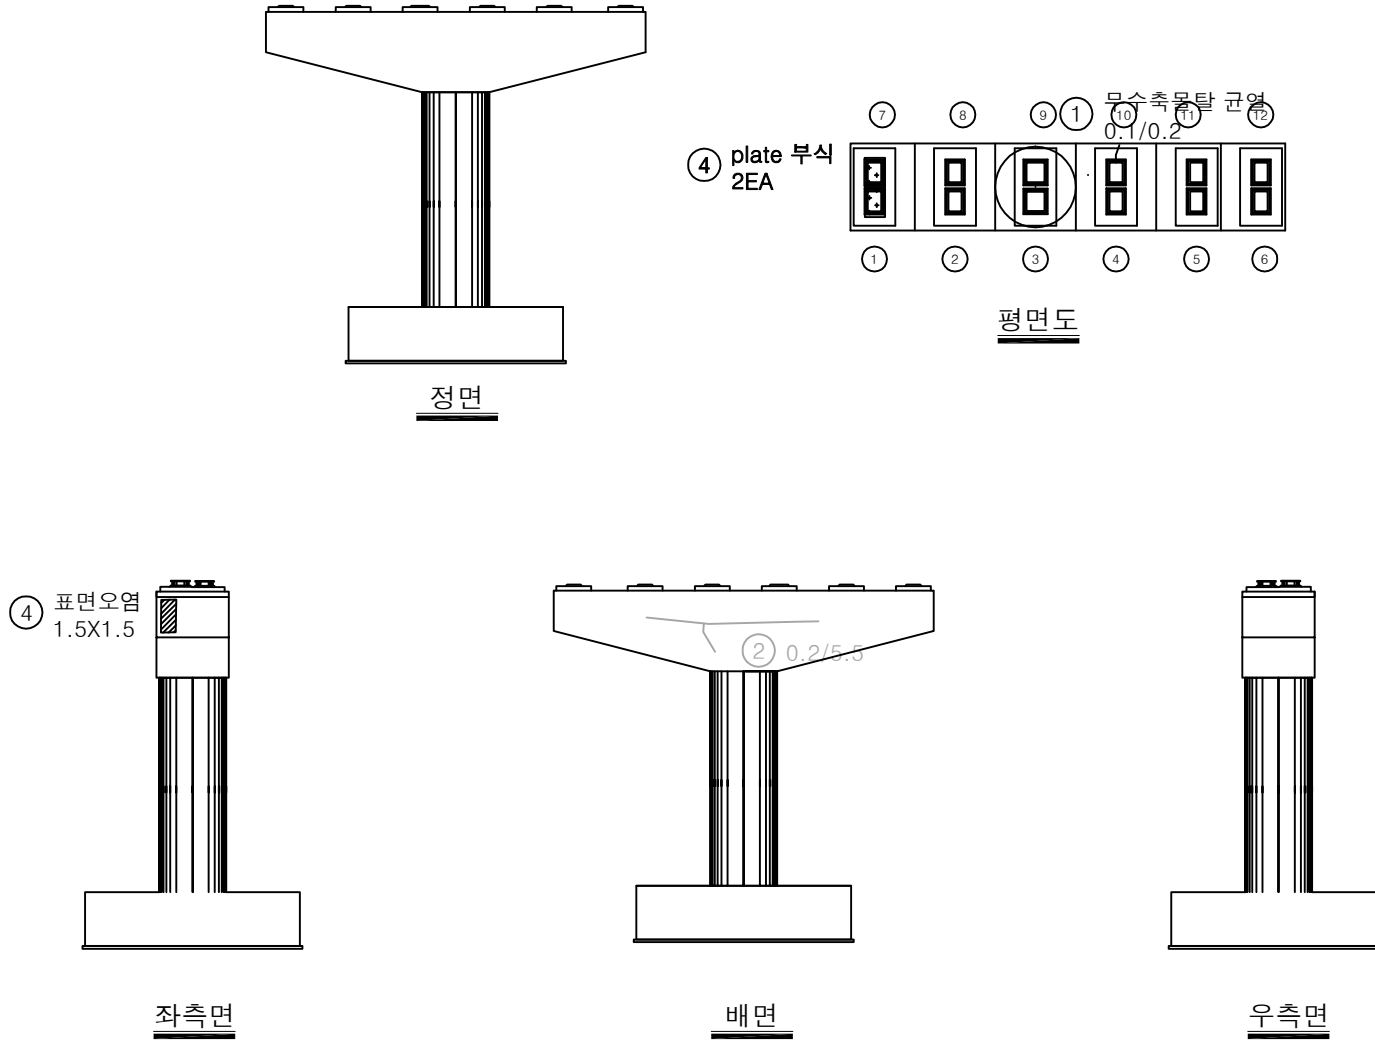
| 번호 | 구분 | 부재 | 손상내용 | 손상현황 | | | | | | 비고 |
|---|---|---|---|---|---|---|---|---|---|---|
| 1 | 19하 | 교량받침 | 무수축물탈 균열 | 0.1 | 0.2 | | 0.20 | m | 1 | |
| 2 | 19하 | 교각 | 균열(0.3mm미만) | 0.2 | 5.5 | | 5.50 | m | 1 | 21'상 보수 |
| 4 | 23하 | 교량받침 | plate 부식 | | | | 2.00 | EA | 2 | |

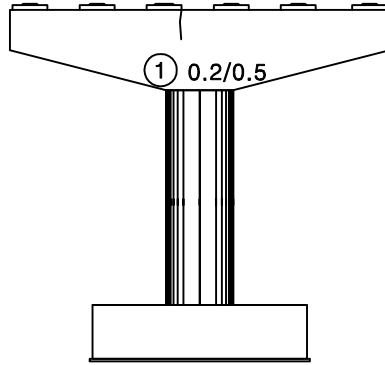
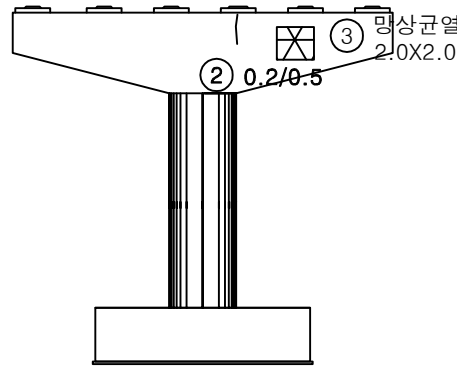
| 번호 | 구분 | 부재 | 손상내용 | 손상현황 | | | | | | 비고 |
|---|---|---|---|---|---|---|---|---|---|---|
| 1 | 19하 | 교각 | 균열(0.3mm미만) | 0.2 | 0.5 | | 0.50 | m | 1 | |
| 2 | 21하 | 교각 | 균열(0.3mm미만) | 0.2 | 0.5 | | 0.50 | m | 1 | |
| 3 | 23하 | 교각 | 망상균열 | | 2.0 | 2.0 | 4.00 | m <sup>2</sup> | 1 | |
