상주영천고속도로 2024~2025년 시설물 안전점검 용역  
(2024년 상반기 정기안전점검)

# 외 관 조 사 망 도

창정교

2024.06

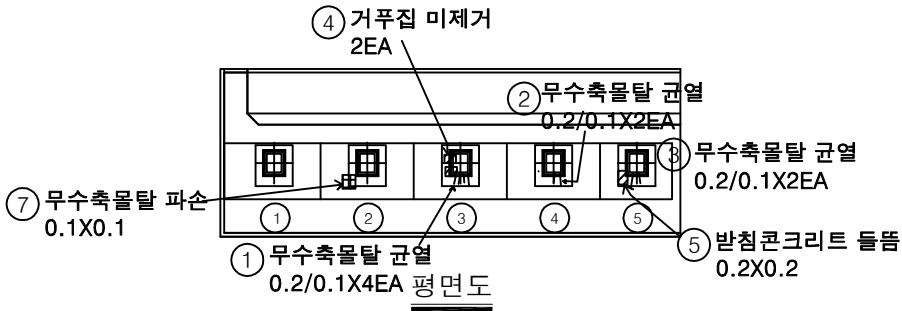
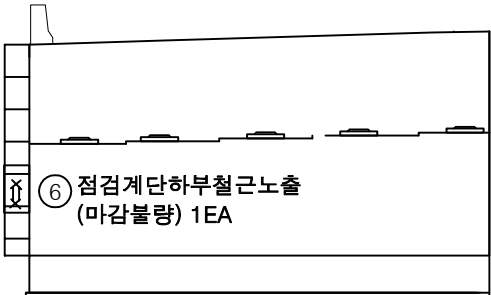
| 번호 | 구분 | 부재 | 손상내용 | 손상현황 | | | | | | 비 고 |
|---|---|---|---|---|---|---|---|---|---|---|
| 1 | 19하 | 교량받침 | 무수축물탈 균열 | 0.2 | 0.1 | | 0.40 | m | 4 | |
| 2 | 19하 | 교량받침 | 무수축물탈 균열 | 0.2 | 0.1 | | 0.20 | m | 2 | |
| 3 | 19하 | 교량받침 | 무수축물탈 균열 | 0.2 | 0.1 | | 0.20 | m | 2 | |

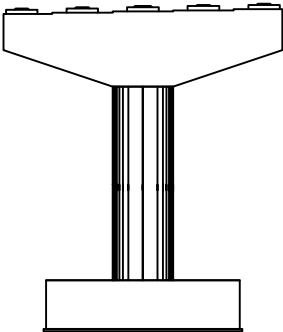
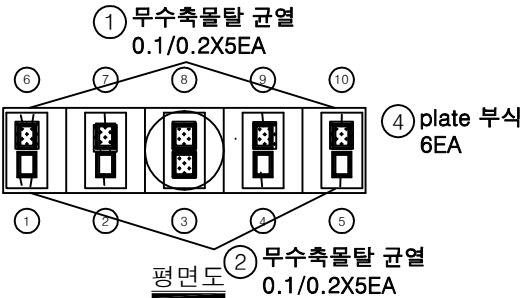
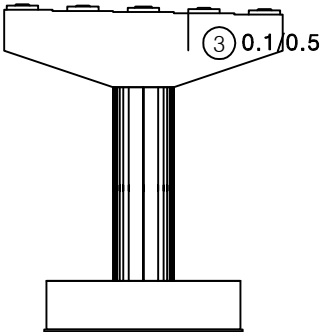
| 번호 | 구분 | 부재 | 손상내용 | 손상현황 | | | | | | 비고 |
|---|---|---|---|---|---|---|---|---|---|---|
| 1 | 19하 | 교량받침 | 무수축물탈 균열 | 0.1 | 0.2 | | 1.00 | m | 5 | |
| 2 | 19하 | 교량받침 | 무수축물탈 균열 | 0.1 | 0.2 | | 1.00 | m | 5 | |
| 3 | 19하 | 교각 | 균열(0.3mm미만) | 0.1 | 0.5 | | 0.50 | m | 1 | |
| 4 | 19하 | 교량받침 | plate 부식 | | | | 6.00 | EA | 6 | |

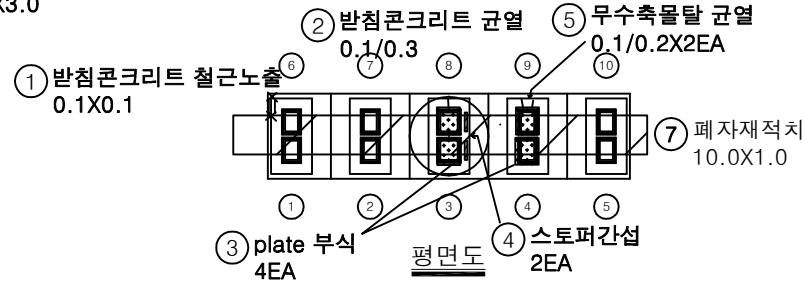
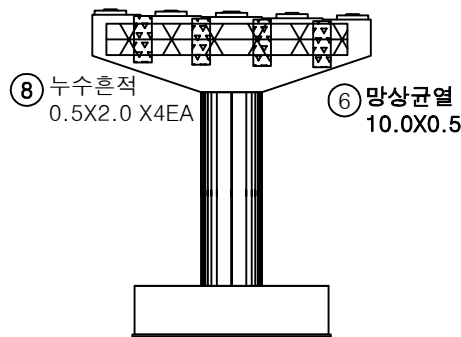
| 번호 | 구분 | 부재 | 손상내용 | 손상현황 | | | | | | 비고 |
|---|---|---|---|---|---|---|---|---|---|---|
| 2 | 19하 | 교량받침 | 받침콘크리트 균열 | 0.1 | 0.3 | | 0.30 | m | 1 | |
| 3 | 19하 | 교량받침 | plate 부식 | | | | 2.00 | EA | 2 | |
| 5 | 19하 | 교량받침 | 무수축물탈 균열 | 0.1 | 0.2 | | 0.40 | m | 2 | |
| 6 | 19하 | 교각 | 망상균열 | | 10.0 | 0.5 | 5.00 | m | 1 | |
| 8 | 19하 | 교각 | 누수흔적 | | 0.5 | 2.0 | 4.00 | m | 4 | |
| 9 | 23하 | 교각 | 누수흔적 | | 0.5 | 3.0 | 1.50 | m | 1 | |

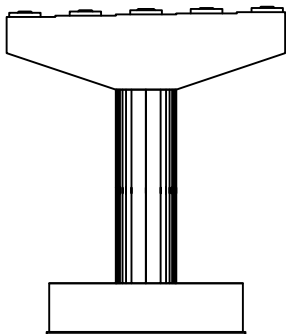
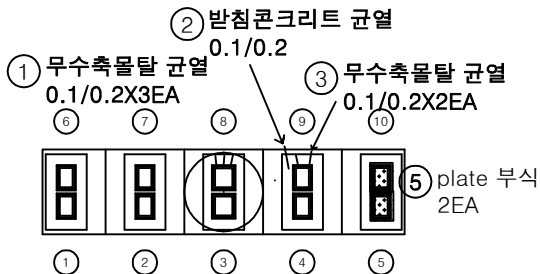
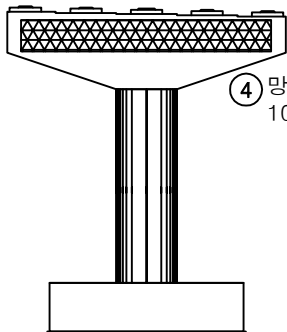
| 번호 | 구분 | 부재 | 손상내용 | 손상현황 | | | | | | 비 고 |
|---|---|---|---|---|---|---|---|---|---|---|
| 1 | 19하 | 교량받침 | 무수축물탈 균열 | 0.1 | 0.2 | | 0.60 | m | 3 | |
| 2 | 19하 | 교량받침 | 받침콘크리트 균열 | 0.1 | 0.2 | | 0.20 | m | 1 | |
| 3 | 19하 | 교량받침 | 무수축물탈 균열 | 0.1 | 0.2 | | 0.40 | m | 2 | |
| 4 | 19하 | 교각 | 망상균열 | | 10.0 | 1.5 | 15.00 | m <sup>2</sup> | 1 | |
| 5 | 23하 | 교량받침 | plate 부식 | | | | 2.00 | EA | 2 | |
