상주영천고속도로 2024~2025년 시설물 안전점검 용역  
(2024년 상반기 정기안전점검)

# 외 관 조 사 망 도

화산JCT R-A1교

2024.06

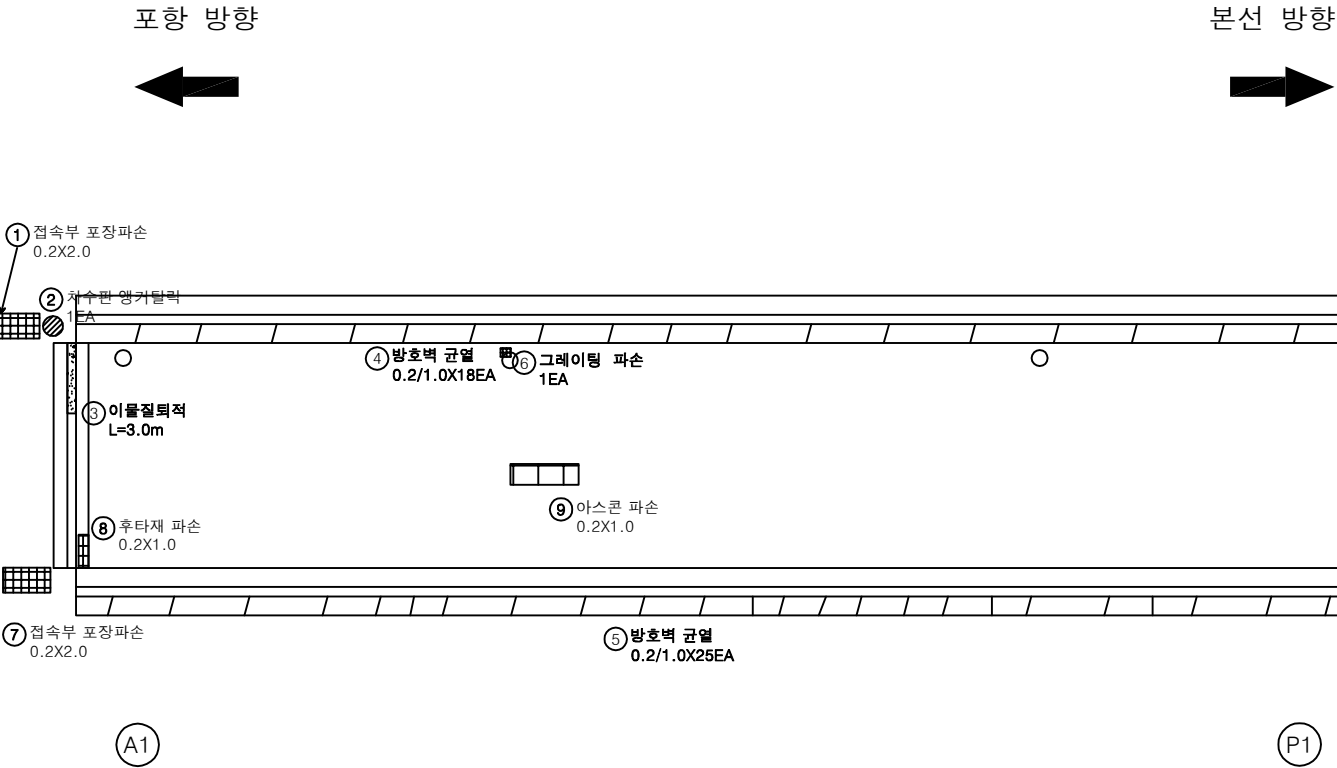
| 번호 | 구분 | 부재 | 손상내용 | 손상현황 | | | | | | 비고 |
|---|---|---|---|---|---|---|---|---|---|---|
| 1 | 19하 | 교면포장 | 접속부 포장파손 | | 0.2 | 2.0 | 0.40 | m <sup>2</sup> | 1 | |
| 2 | 19하 | 신속이음 | 차수판 앵커탈락 | | | | 1.00 | EA | 1 | |
| 3 | 19하 | 신속이음 | 이물질회적 | | 3.0 | | 3.00 | m | 1 | |
| 4 | 19하 | 방호벽 | 방호벽 균열 | 0.2 | 1.0 | | 18.00 | m | 18 | |
| 5 | 19하 | 방호벽 | 방호벽 균열 | 0.2 | 1.0 | | 25.00 | m | 25 | |
| 6 | 21하 | 배수시설 | 그레이팅 파손 | | | | 1.00 | EA | 1 | |
| 7 | 21하 | 교면포장 | 접속부 포장파손 | | 0.2 | 2.0 | 0.40 | m <sup>2</sup> | 1 | |
| 8 | 23하 | 신속이음 | 후타재 파손 | 0.2 | 1.0 | 0.20 | m <sup>2</sup> | | 1 | |
| 9 | 24상 | 교면포장 | 아스콘 파손 | 0.2 | 1.0 | 0.20 | m <sup>2</sup> | | 1 | |

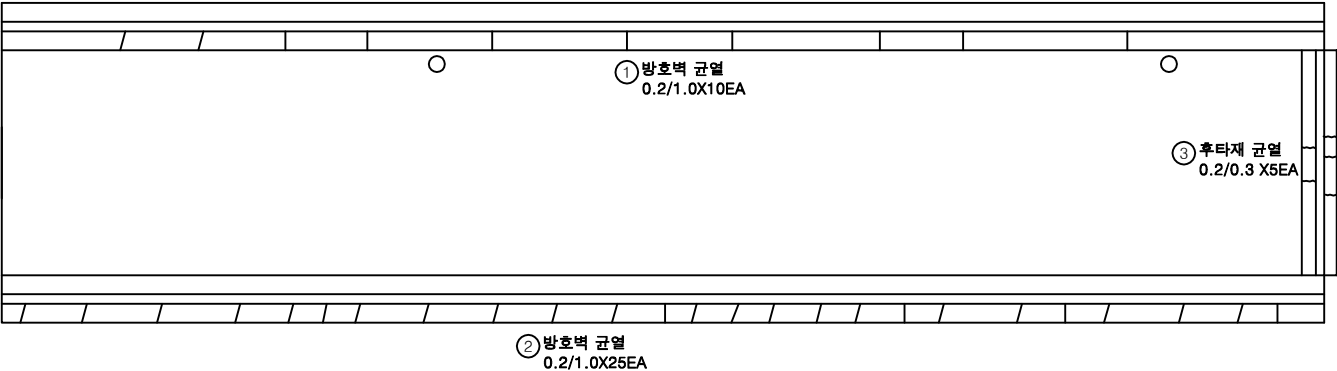
| 번호 | 구분 | 부재 | 손상내용 | 손상현황 | | | | | | 비고 |
|---|---|---|---|---|---|---|---|---|---|---|
| 1 | 19하 | 방호벽 | 방호벽 균열 | 0.2 | 1.0 | | 10.00 | m | 10 | |
| 2 | 19하 | 방호벽 | 방호벽 균열 | 0.2 | 1.0 | | 25.00 | m | 25 | |
| 3 | 23하 | 신속이음 | 후타재 균열 | 0.2 | 0.3 | | 1.50 | m | 5 | |

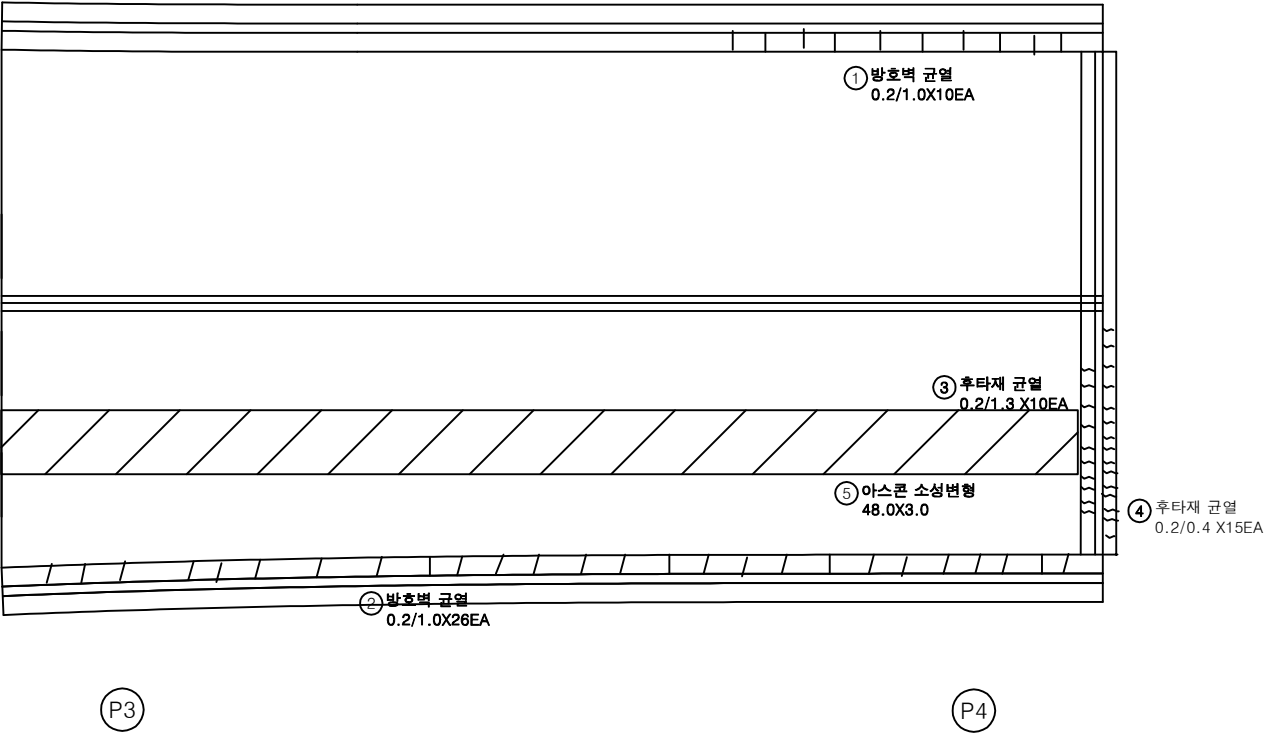
| 번호 | 구분 | 부재 | 손상내용 | 손상현황 | | | | | | 비고 |
|---|---|---|---|---|---|---|---|---|---|---|
| 1 | 19하 | 방호벽 | 방호벽 균열 | 0.2 | 1.0 | | 10.00 | m | 10 | |
| 2 | 19하 | 방호벽 | 방호벽 균열 | 0.2 | 1.0 | | 26.00 | m | 26 | |
| 3 | 21하 | 신축이음 | 후타재 균열 | 0.2 | 1.3 | | 13.00 | m | 10 | |
| 4 | 21하 | 신축이음 | 후타재 균열 | 0.2 | 0.4 | | 6.00 | m | 15 | |

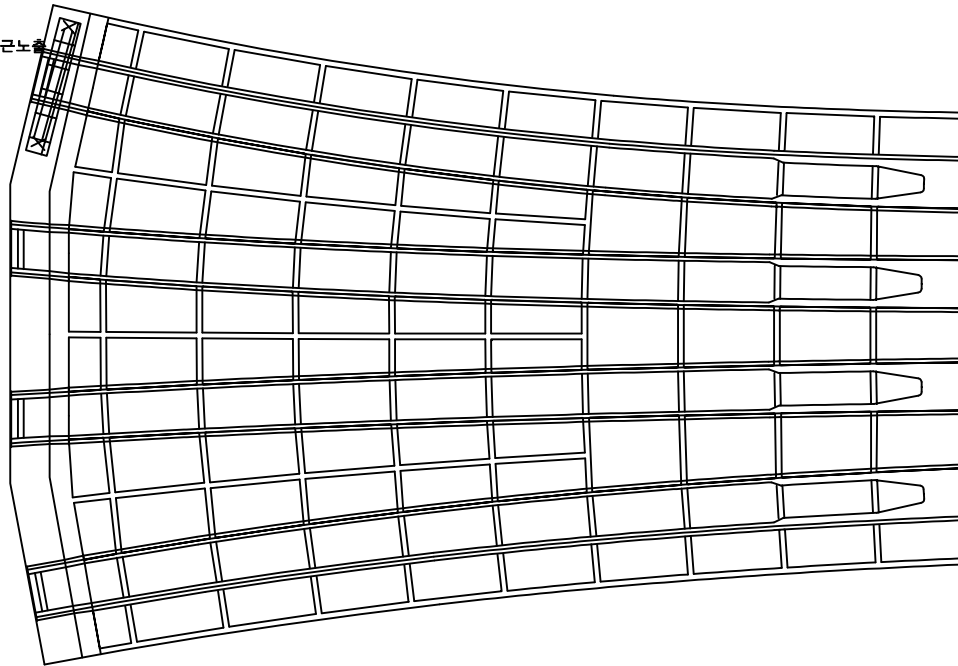
① 파손 및 철근노출  
0.5X7.0
