상주영천고속도로 2024~2025년 시설물 안전점검 용역  
(2024년 상반기 정기안전점검)

# 외 관 조 사 망 도

가래실교

2024.06

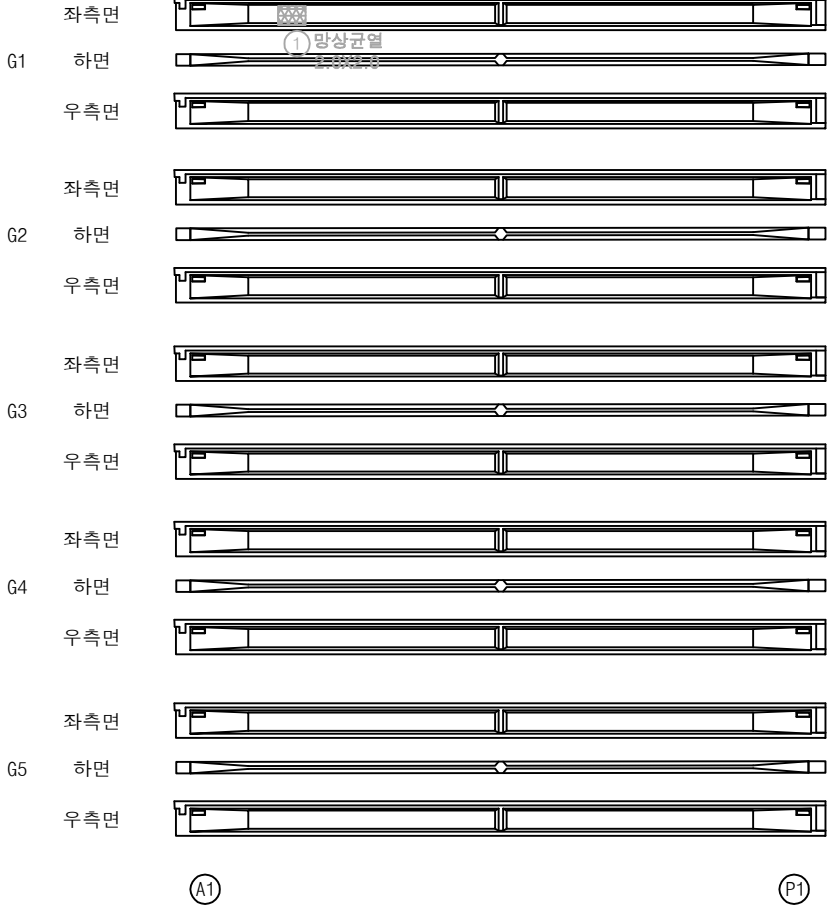
| 번호 | 구분 | 부재 | 손상내용 | 손상현황 | | | | | | 비고 |
|---|---|---|---|---|---|---|---|---|---|---|
| 1 | 19하 | 거더 | 망상균열 | | 2.0 | 2.0 | 4.00 | m | 1 | 상주방향 |

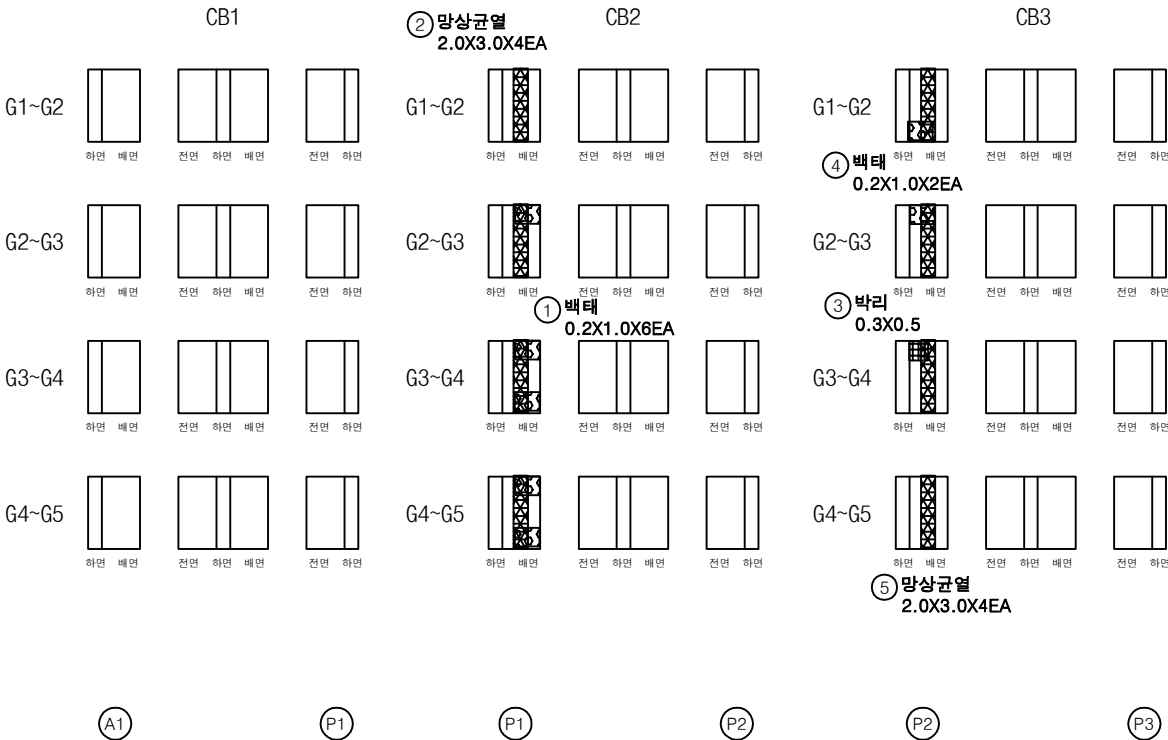
| 번호 | 구분 | 부재 | 손상내용 | 손상현황 | | | | | 비 고 |
|---|---|---|---|---|---|---|---|---|---|
| 2 | 19하 | 가로보 | 망상균열 | | 2.0 | 3.0 | 24.00 | m <sup>2</sup> | 4 |
| 5 | 19하 | 가로보 | 망상균열 | | 2.0 | 3.0 | 24.00 | m <sup>2</sup> | 4 |

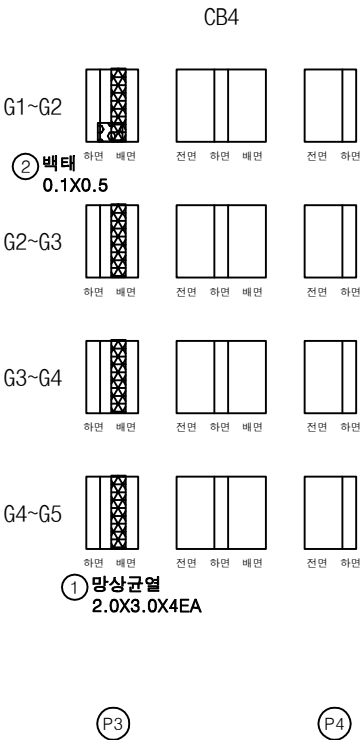
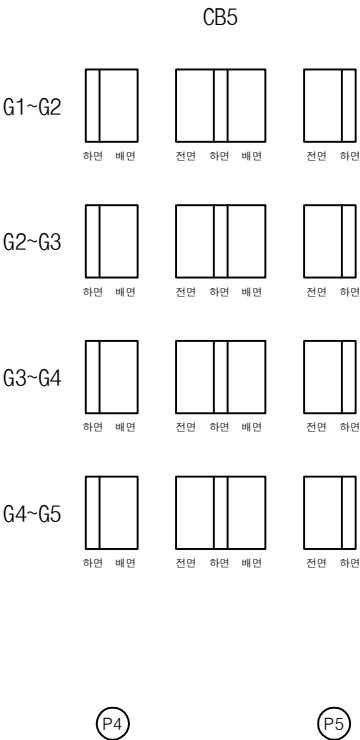
| 번호 | 구분 | 부재 | 손상내용 | 손상현황 | | | | | 비고 |
|---|---|---|---|---|---|---|---|---|---|
| 1 | 19하 | 가로보 | 망상균열 | | 2.0 | 3.0 | 24.00 | m <sup>2</sup> | 4 |

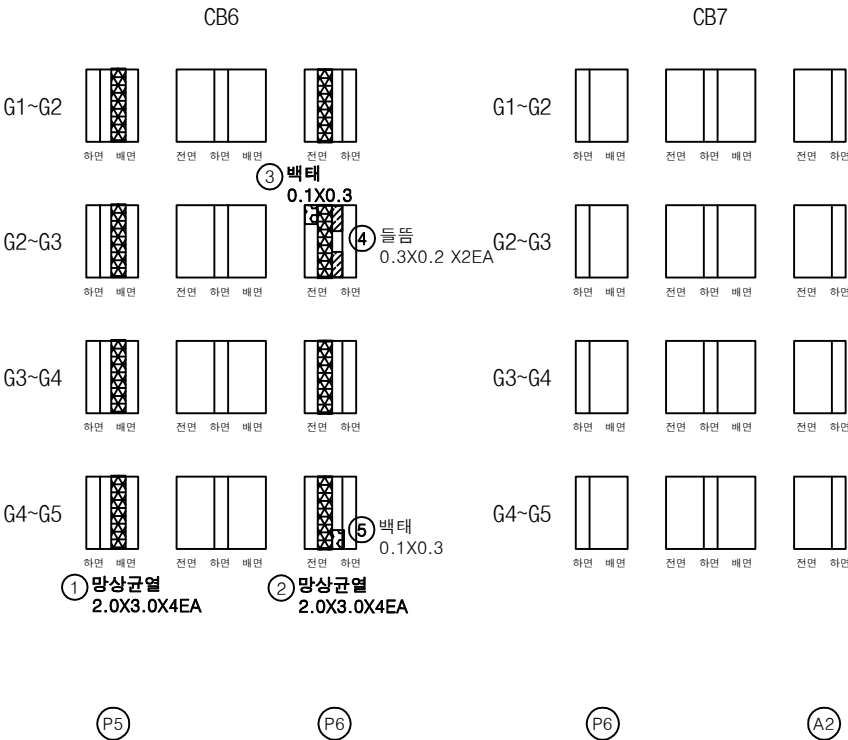
| 번호 | 구분 | 부재 | 손상내용 | 손상현황 | | | | | 비 고 |
|---|---|---|---|---|---|---|---|---|---|
| 1 | 19하 | 가로보 | 망상균열 | | 2.0 | 3.0 | 24.00 | m <sup>2</sup> | 4 |
| 2 | 19하 | 가로보 | 망상균열 | | 2.0 | 3.0 | 24.00 | m <sup>2</sup> | 4 |

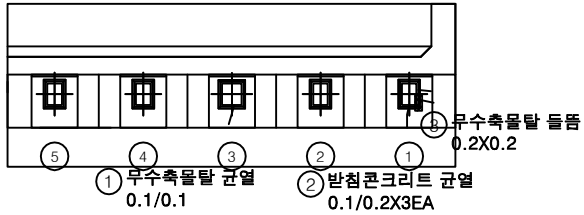
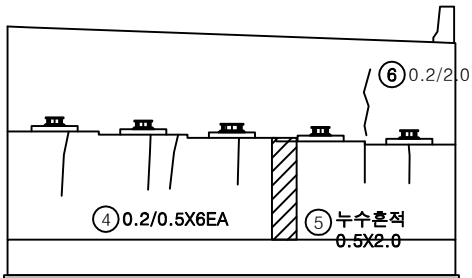
| 번호 | 구분 | 부재 | 손상내용 | 손상현황 | | | | | | 비고 |
|---|---|---|---|---|---|---|---|---|---|---|
| 1 | 19하 | 교량받침 | 무수축물탈 균열 | 0.1 | 0.1 | | 0.10 | m | 1 | |
| 2 | 19하 | 교량받침 | 받침콘크리트 균열 | 0.1 | 0.2 | | 0.60 | m | 3 | |
| 4 | 19하 | 교대 | 균열 (0.3mm미만) | 0.2 | 0.5 | | 3.00 | m | 6 | |
| 5 | 19하 | 교대 | 누수흔적 | | 0.5 | 2.0 | 1.00 | ㎡ | 1 | |
| 6 | 19하 | 교대 | 균열 (0.3mm미만) | 0.2 | 2.0 | | 2.00 | m | 1 | |

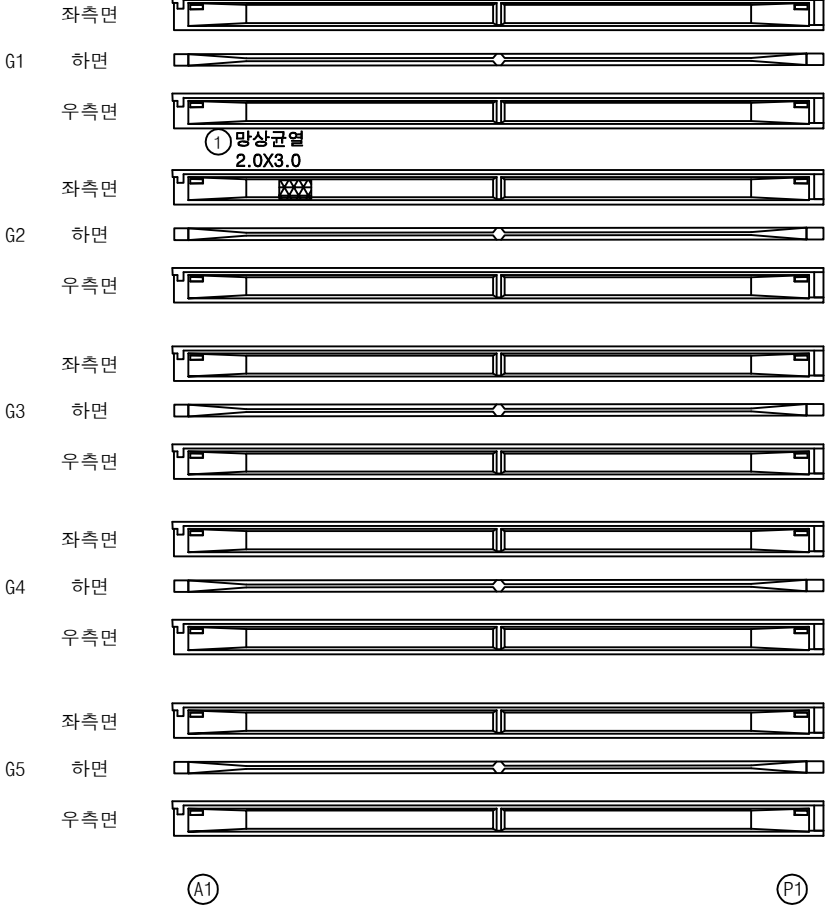
| 번호 | 구분 | 부재 | 손상내용 | 손상현황 | | | | | | 비고 |
|---|---|---|---|---|---|---|---|---|---|---|
| 1 | 19하 | 거더 | 망상균열 | | 2.0 | 3.0 | 6.00 | m <sup>2</sup> | 1 | |

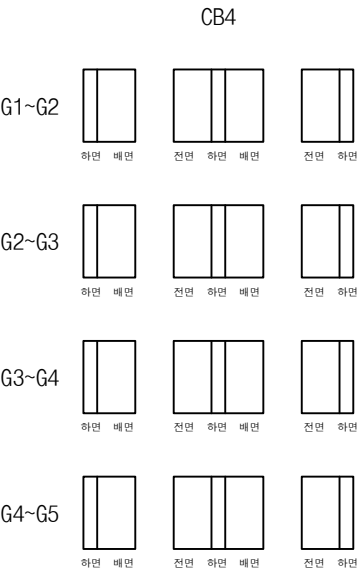
① 망상균열  
1.0X2.0X2EA

| 번호 | 구분 | 부재 | 손상내용 | 손상현황 | | | | | | 비고 |
|---|---|---|---|---|---|---|---|---|---|---|
| 1 | 19하 | 가로보 | 망상균열 | | 1.0 | 2.0 | 4.00 | m <sup>2</sup> | 2 | |

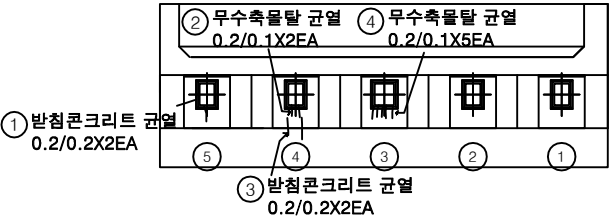
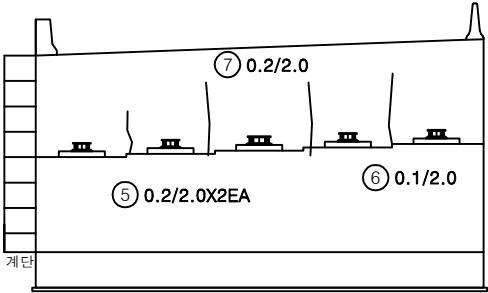
| 번호 | 구분 | 부재 | 손상내용 | 손상현황 | | | | | | 비고 |
|---|---|---|---|---|---|---|---|---|---|---|
| 1 | 19하 | 교량발침 | 발침콘크리트 균열 | 0.2 | 0.2 | | 0.40 | m | 2 | |
| 2 | 19하 | 교량발침 | 무수축물탈 균열 | 0.2 | 0.1 | | 0.20 | m | 2 | |
| 3 | 19하 | 교량발침 | 발침콘크리트 균열 | 0.2 | 0.2 | | 0.40 | m | 2 | |
| 4 | 19하 | 교량발침 | 무수축물탈 균열 | 0.2 | 0.1 | | 0.50 | m | 5 | |
| 5 | 19하 | 교대 | 균열(0.3mm미만) | 0.2 | 2.0 | | 4.00 | m | 2 | |
| 6 | 19하 | 교대 | 균열(0.3mm미만) | 0.1 | 2.0 | | 2.00 | m | 1 | |
| 8 | 21하 | 교대 | 균열(0.3mm미만) | 0.2 | 2.0 | | 2.00 | m | 1 | |

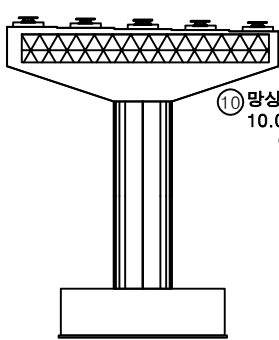
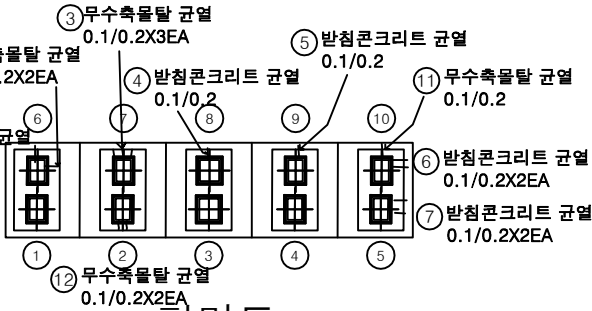
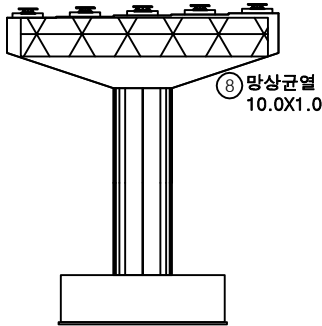
| 번호 | 구분 | 부재 | 손상내용 | 손상현황 | | | | | 비 고 |
|---|---|---|---|---|---|---|---|---|---|
| 1 | 19하 | 교량받침 | 받침콘크리트 균열 | 0.1 | 0.2 | | 0.20 | m | 1 |
| 2 | 19하 | 교량받침 | 무수축물탈 균열 | 0.1 | 0.2 | | 0.40 | m | 2 |
| 3 | 19하 | 교량받침 | 무수축물탈 균열 | 0.1 | 0.2 | | 0.60 | m | 3 |
