상주영천고속도로 2024~2025년 시설물 안전점검 용역  
(2024년 상반기 정기안전점검)

# 외 관 조 사 망 도

고현천교

2024.06

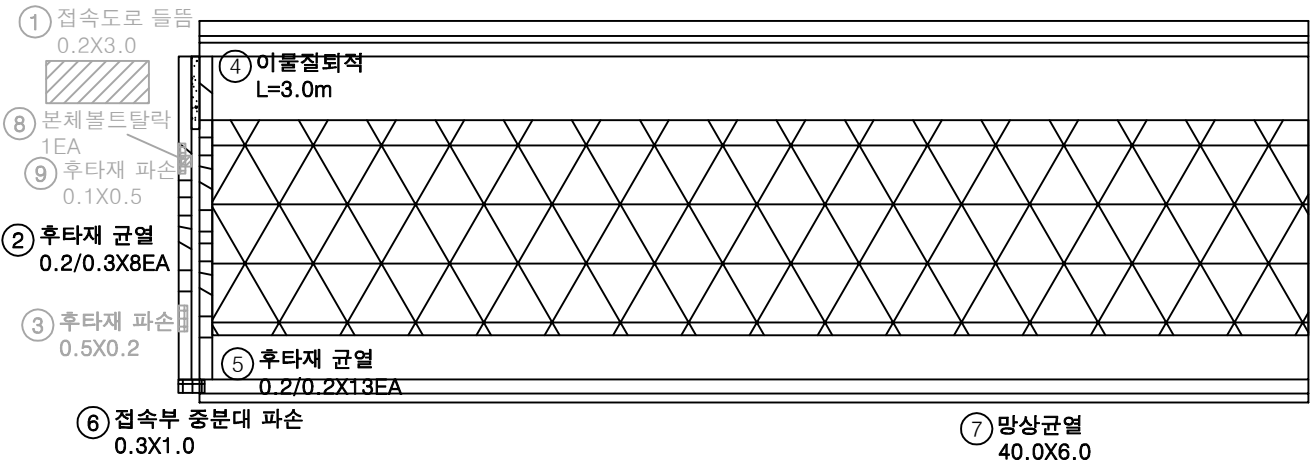
| 번호 | 구분 | 부재 | 손상내용 | 손상현황 | | | | | | 비고 |
|---|---|---|---|---|---|---|---|---|---|---|
| 1 | 19하 | 교면포장 | 접속도로 들뜸 | | 0.2 | 3.0 | 0.60 | m <sup>2</sup> | 1 | 21상 보속 |
| 2 | 19하 | 신축이음 | 후타재 균열 | 0.2 | 0.3 | | 2.40 | m | 8 | |
| 3 | 19하 | 신축이음 | 후타재 파손 | | 0.5 | 0.2 | 0.10 | m <sup>2</sup> | 1 | 21상 보속 |
| 4 | 19하 | 신축이음 | 이물질퇴적 | | 3.0 | | 3.00 | m | 1 | |
| 5 | 19하 | 신축이음 | 후타재 균열 | 0.2 | 0.2 | | 2.60 | m | 13 | |
| 6 | 19하 | 중분대 | 접속부 중분대 파손 | | 0.3 | 1.0 | 0.30 | m <sup>2</sup> | 1 | |
| 7 | 19하 | 교면포장 | 망상균열 | | 40.0 | 6.0 | 240.00 | m <sup>2</sup> | 1 | |
| 8 | 21하 | 신축이음 | 본체 볼트탈락 | | | | 1.00 | EA | 1 | 23하 보속 |
| 9 | 21하 | 신축이음 | 후타재 파손 | | 0.1 | 0.5 | 0.05 | m <sup>2</sup> | 1 | 23하 보속 |

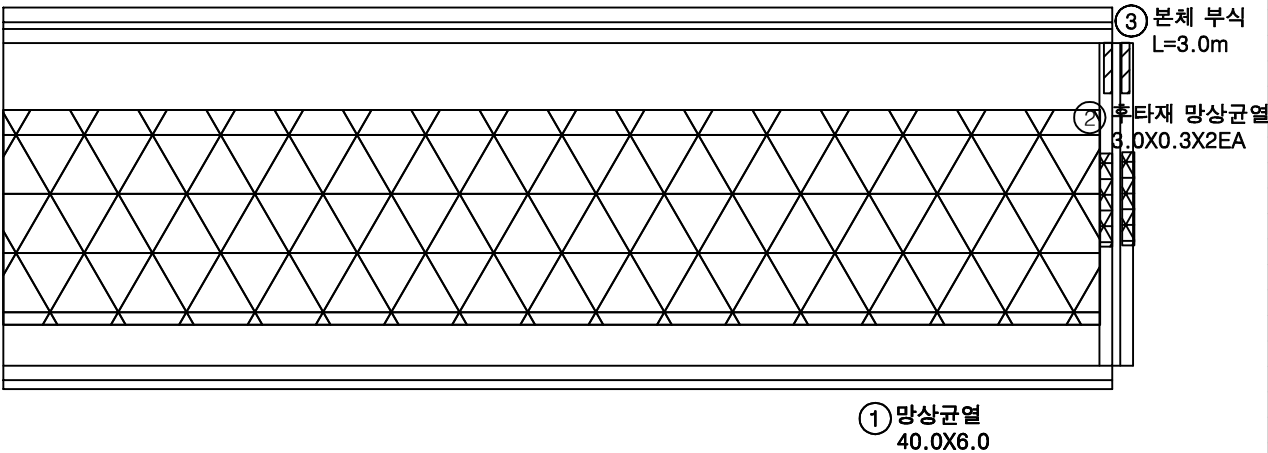
| 번호 | 구분 | 부재 | 손상내용 | 손상현황 | | | | | | 비 고 |
|---|---|---|---|---|---|---|---|---|---|---|
| 1 | 19하 | 교면포장 | 망상균열 | | 40.0 | 6.0 | 240.00 | m <sup>2</sup> | 1 | |
| 2 | 19하 | 신축이음 | 후타재 망상균열 | | 3.0 | 0.3 | 1.80 | m <sup>2</sup> | 2 | |
| 3 | 23하 | 신축이음 | 본체 부식 | | 3.0 | | 3.00 | m | 1 | |

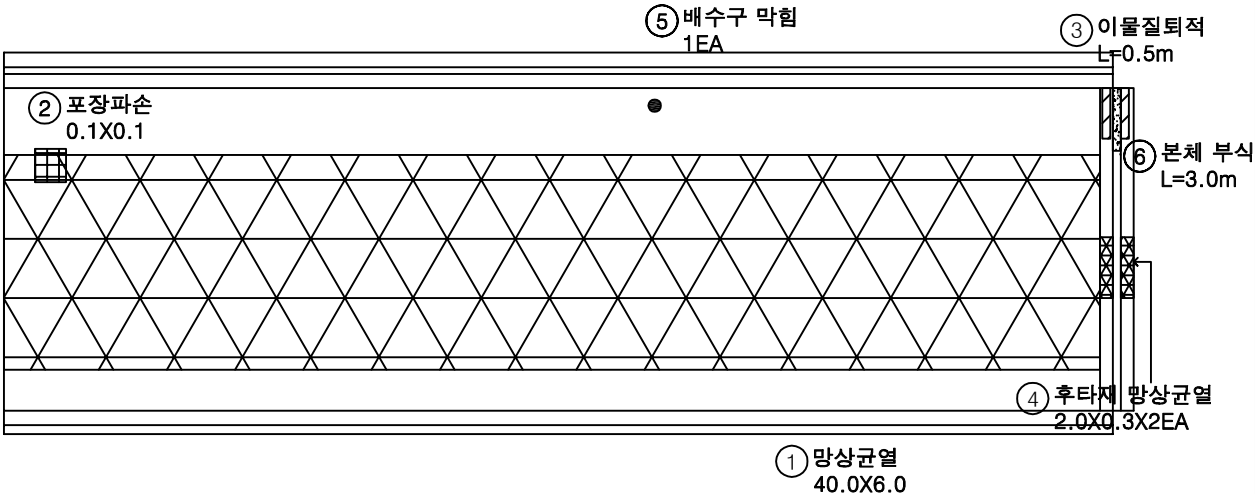
| 번호 | 구분 | 부재 | 손상내용 | 손상현황 | | | | | | 비 고 |
|---|---|---|---|---|---|---|---|---|---|---|
| 1 | 19하 | 교면포장 | 망상균열 | | 40.0 | 6.0 | 240.00 | m | 1 | |
| 4 | 19하 | 신축이음 | 후타재 망상균열 | | 2.0 | 0.3 | 1.20 | m | 2 | |
| 6 | 23하 | 신축이음 | 본체 부식 | | 3.0 | | 3.00 | m | 1 | |

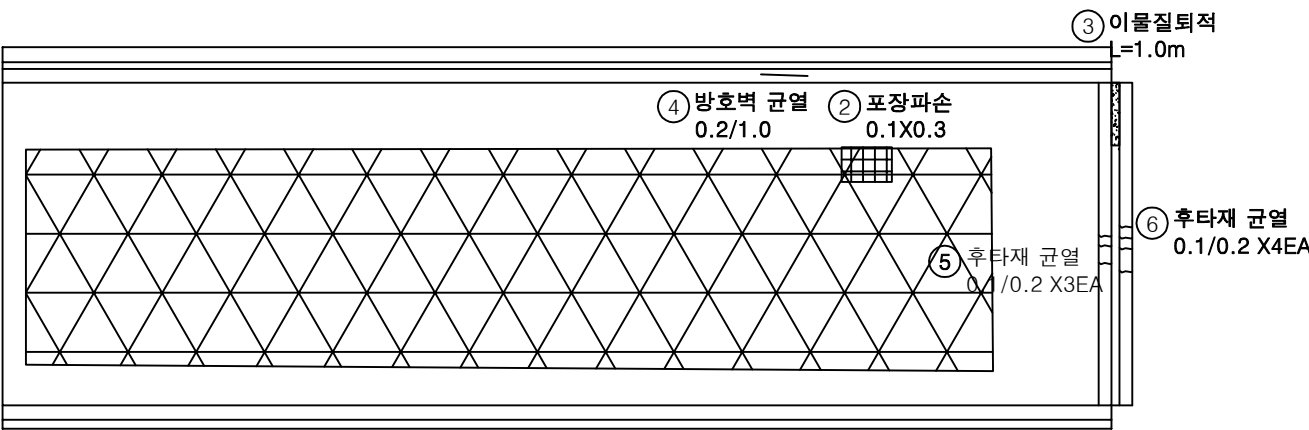
| 번호 | 구분 | 부재 | 손상내용 | 손상현황 | | | | | | 비 고 |
|---|---|---|---|---|---|---|---|---|---|---|
| 1 | 19하 | 교면포장 | 망상균열 | | 40.0 | 6.0 | 240.00 | m <sup>2</sup> | 1 | |
| 4 | 19하 | 방호벽 | 방호벽 균열 | 0.2 | 1.0 | | 1.00 | m | 1 | |
| 5 | 21하 | 신축이음 | 후타재 균열 | 0.1 | 0.2 | | 0.60 | m | 3 | |
| 6 | 21하 | 신축이음 | 후타재 균열 | 0.1 | 0.2 | | 0.80 | m | 4 | |

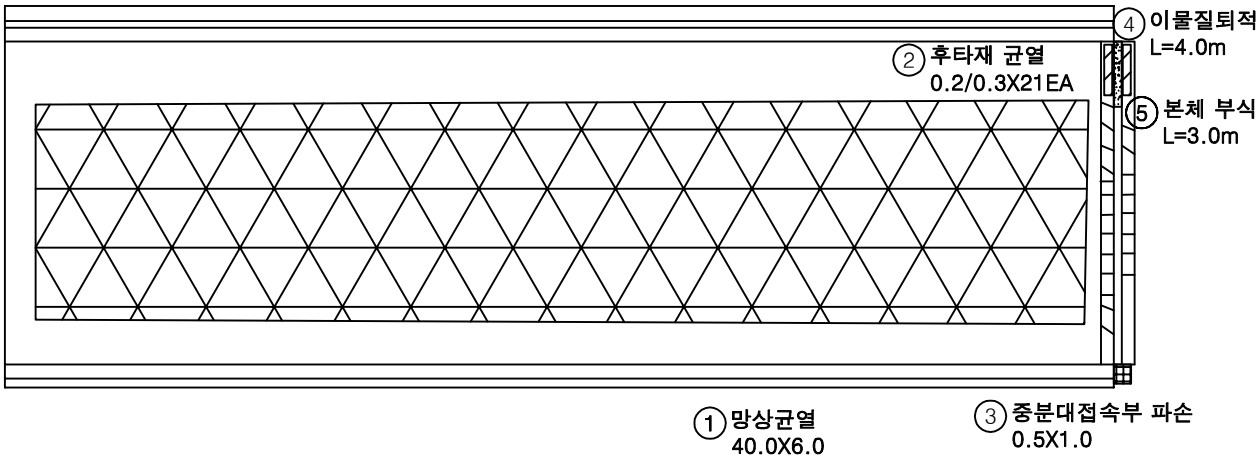
| 번호 | 구분 | 부재 | 손상내용 | 손상현황 | | | | | | 비 고 |
|---|---|---|---|---|---|---|---|---|---|---|
| 1 | 19하 | 교면포장 | 망상균열 | | 40.0 | 6.0 | 240.00 | m <sup>2</sup> | 1 | |
| 2 | 19하 | 신축이음 | 후타재 균열 | 0.2 | 0.3 | | 6.30 | m | 21 | |
| 5 | 23하 | 신축이음 | 본체 부식 | | 3.0 | | 3.00 | m | 1 | |

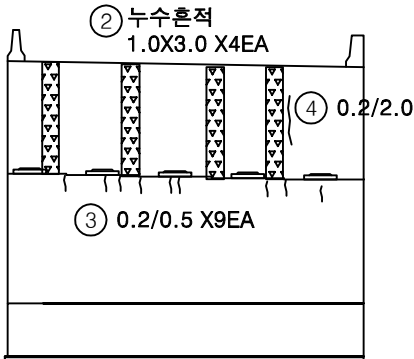
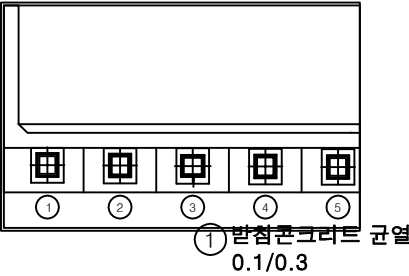
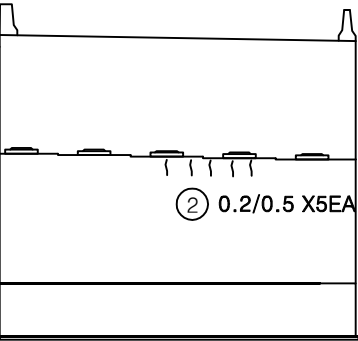
① 스톱퍼 간섭  
1EA 평면도

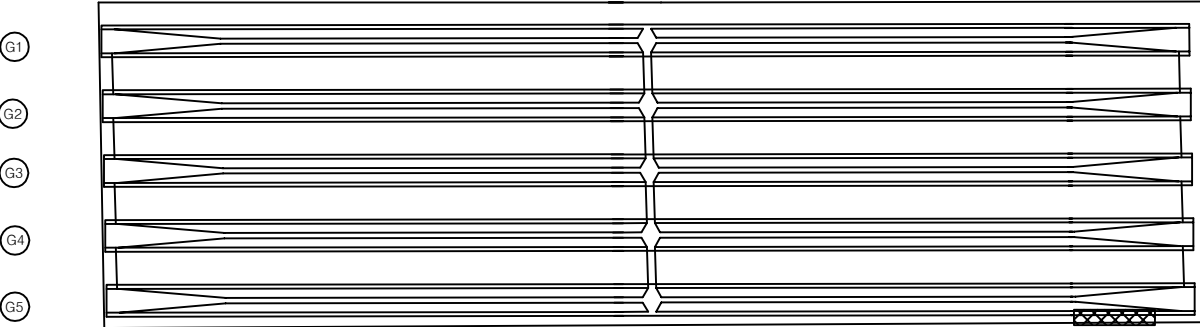
① 재료분리  
1.5X0.4

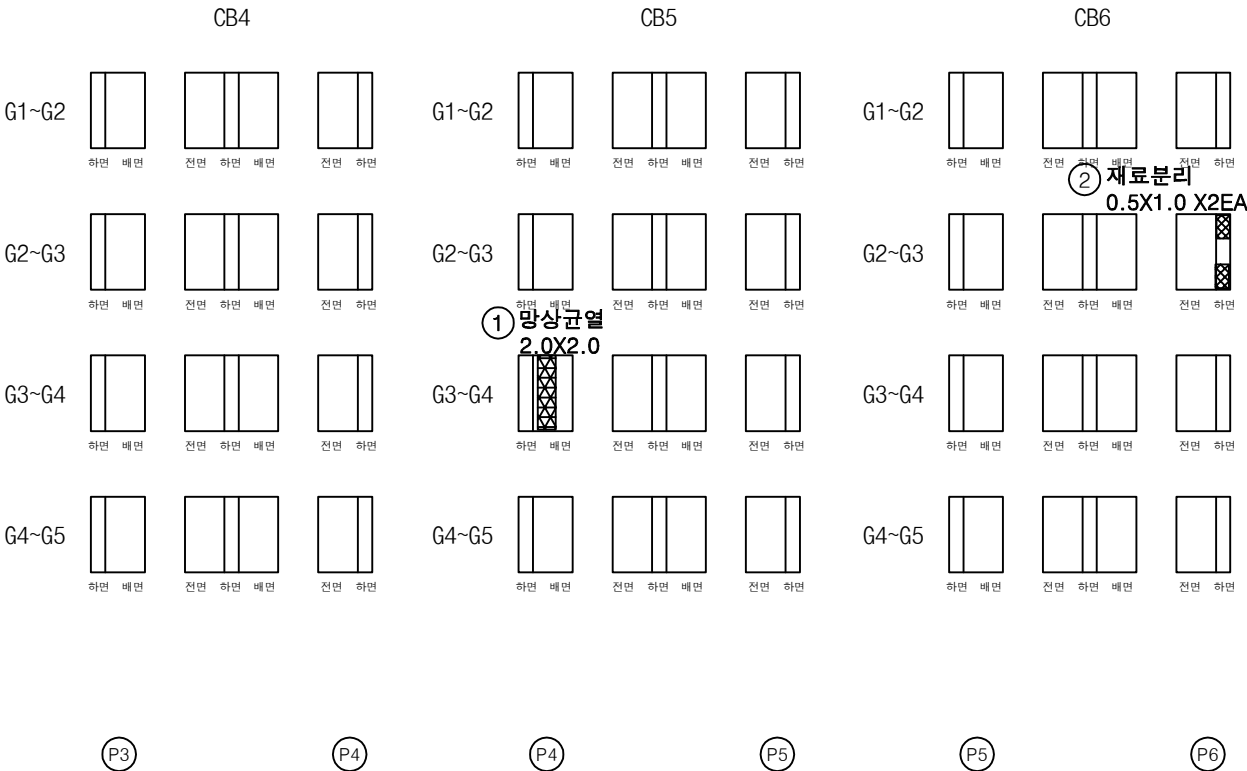
| 번호 | 구분 | 부재 | 손상내용 | 손상현황 | | | | | | 비고 |
|---|---|---|---|---|---|---|---|---|---|---|
| 1 | 19하 | 가로보 | 망상균열 | | 2.0 | 2.0 | 4.00 | m <sup>2</sup> | 1 | |

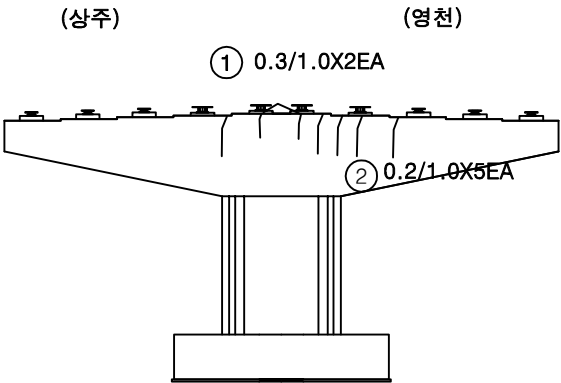
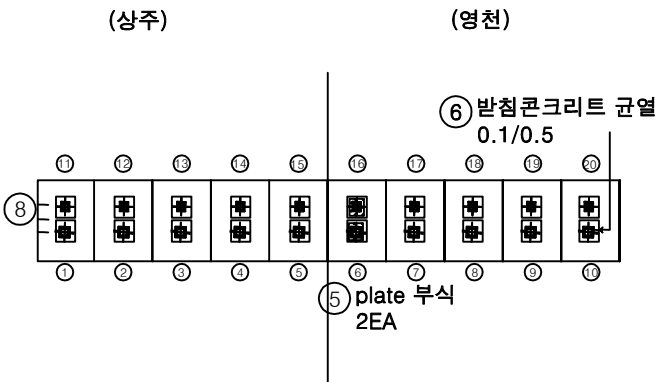
| 도면번호 | 43 |

| 번호 | 구분 | 부재 | 손상내용 | 손상현황 | | | | | 비고 |
|---|---|---|---|---|---|---|---|---|---|
| 1 | 19하 | 교각 | 균열(0.3mm이상) | 0.3 | 1.0 | | 2.00 | m | 2 |
| 2 | 19하 | 교각 | 균열(0.3mm미만) | 0.2 | 1.0 | | 5.00 | m | 5 |
| 3 | 19하 | 교각 | 균열(0.3mm미만) | 0.2 | 13.0 | | 13.0 | m | 1 |
| 4 | 19하 | 교각 | 균열(0.3mm이상) | 0.3 | 0.5 | | 3.50 | m | 7 |
| 5 | 19하 | 교량받침 | plate 부식 | | | | 2.00 | EA | 2 |
| 6 | 19하 | 교량받침 | 받침콘크리트 균열 | 0.1 | 0.5 | | 0.50 | m | 1 |
| 7 | 21하 | 교각 | 균열(0.3mm미만) | 0.2 | 5.0 | | 5.00 | m | 1 |
| 8 | 23하 | 교각 | 균열(0.3mm이상) | 0.3 | 1.0 | | 3.00 | m | 3 |
