상주영천고속도로 2024~2025년 시설물 안전점검 용역  
(2024년 상반기 정기안전점검)

# 외 관 조 사 망 도

군위터널(영천방향)

2024.06

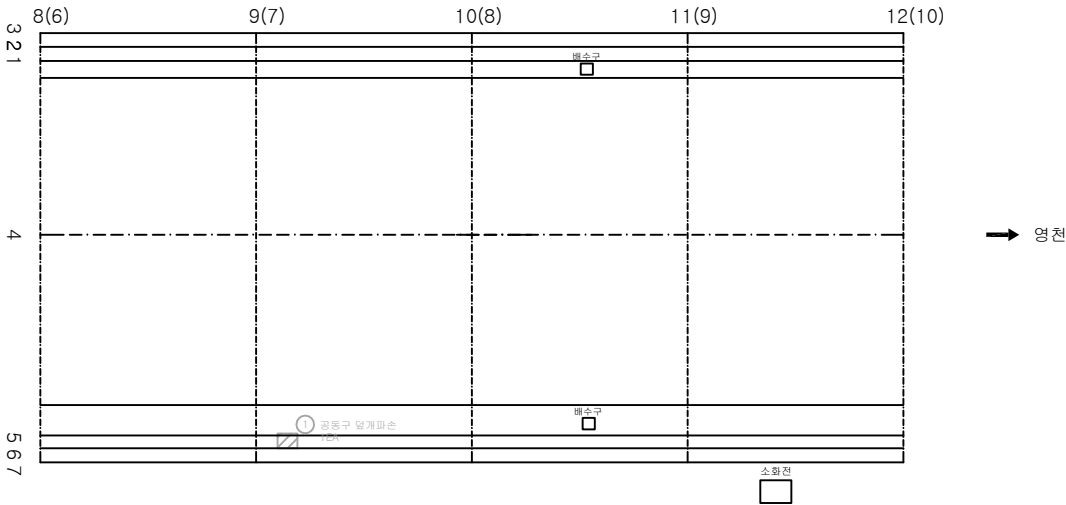
| 부식 | 좌굴, 변형 | 기 타 | 도 면 번호<br>003 |

| 번 호 | 발 생 연 도 | 부 재 | 손 상 내 용 | 손 상 현 황 | | | | | | | 비 고 |
|---|---|---|---|---|---|---|---|---|---|---|---|
| 1 | 19하 | 포 장 | 포 장 균 열 | | 1.0 | | 1.00 | m | 3 | 3.00 | |
| 2 | 19하 | 포 장 | 포 장 균 열 | | 1.0 | | 1.00 | m | 4 | 4.00 | |
| 3 | 19하 | 포 장 | 포 장 박락 | | 0.1 | 0.5 | 0.05 | m <sup>2</sup> | 1 | 0.05 | |
| 4 | 20상 | 공 동 구 | 공 동 구 덮 게 파 손 | | | | 1.00 | EA | 1 | 1.00 | |
| 5 | 21하 | 공 동 구 | 공 동 구 균 열 | 0.3 | 1.0 | | 1.00 | m | 4 | 4.00 | |
| 6 | 21하 | 공 동 구 | 공 동 구 균 열 | 0.3 | 1.0 | | 1.00 | m | 2 | 2.00 | |
| 7 | 21하 | 공 동 구 | 공 동 구 균 열 | 0.3 | 0.5 | | 0.50 | m | 1 | 0.50 | |
| 8 | 21하 | 공 동 구 | 공 동 구 균 열 | 0.3 | 1.5 | | 1.50 | m | 3 | 4.50 | |
| 9 | 21하 | 공 동 구 | 공 동 구 균 열 | 0.3 | 1.5 | | 1.50 | m | 1 | 1.50 | |
| 10 | 21하 | 공 동 구 | 공 동 구 균 열 | 0.3 | 1.5 | | 1.50 | m | 2 | 3.00 | |

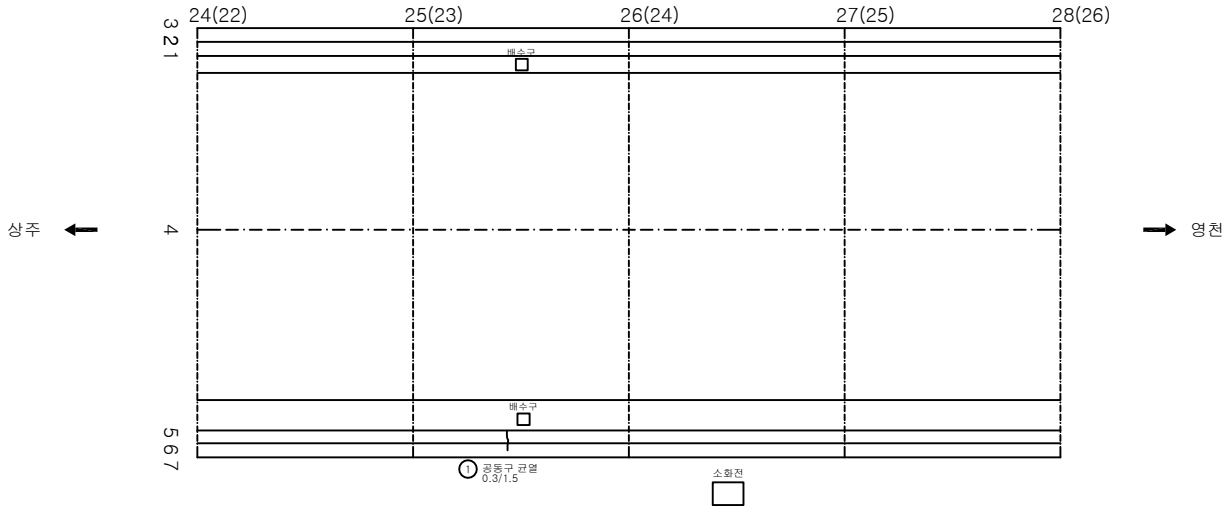
| 부식 | 좌굴, 변형 | 기 타 | 도 면 번 호<br>007 |

| 번 호 | 발 생 연 도 | 부 재 | 손 상 내 용 | 손 상 현 황 | | | | | | | 비 고 |
|---|---|---|---|---|---|---|---|---|---|---|---|
| 1 | 21하 | 공동구 | 공동구 균열 | 0.3 | 1.5 | | 1.50 | m | 1 | 1.50 | |

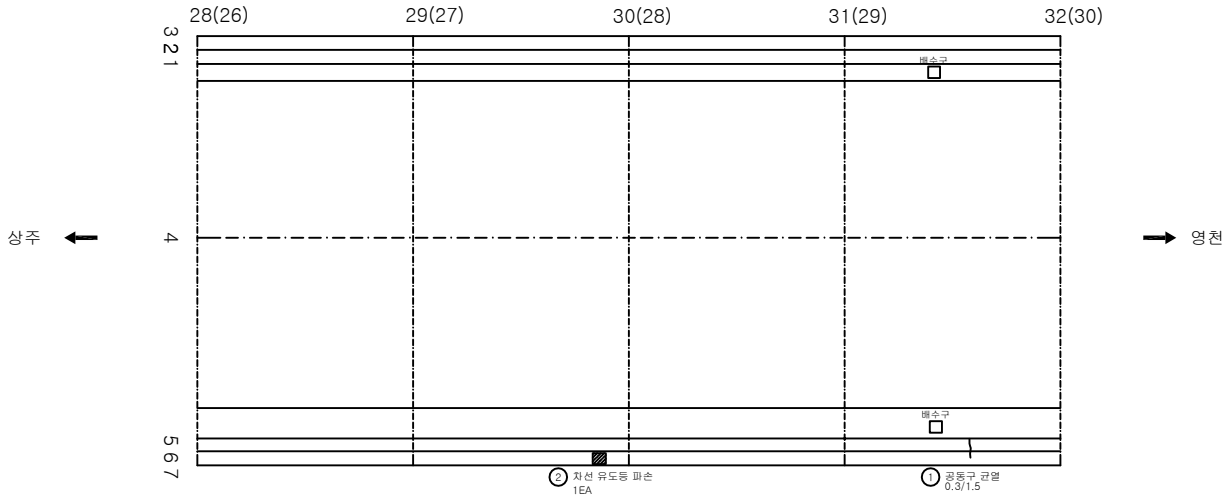
| 부식 | 좌굴, 변형 | 기 타 | 도 면 번 호<br>008 |

| 번호 | 발생<br>년도 | 부재 | 손상내용 | 손상현황 | | | | | | 비 고 | |
|---|---|---|---|---|---|---|---|---|---|---|---|
| 1 | 19하 | 포장 | 포장 균열 | | 1.0 | | 1.00 | m | 1 | 1.00 | |
| 2 | 20상 | 포장 | 포장 균열 | | 1.0 | | 1.00 | m | 1 | 1.00 | |
| 3 | 21하 | 공동구 | 공동구 균열 | 0.3 | 1.5 | | 1.50 | m | 1 | 1.50 | |

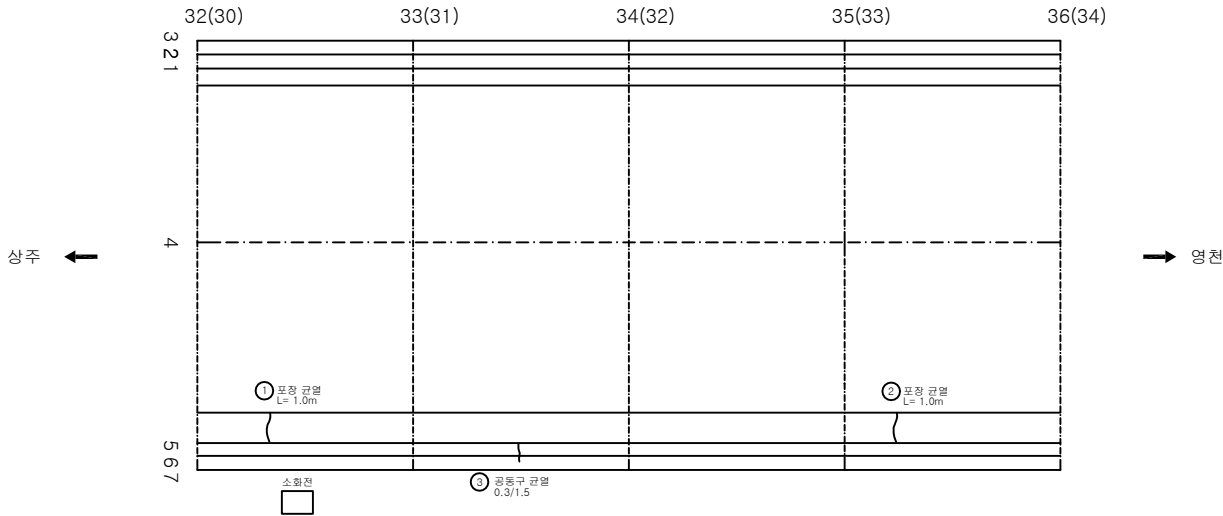
| 번호 | 발생<br>년도 | 부재 | 손상내용 | 손상현황 | | | | | | | 비고 |
|---|---|---|---|---|---|---|---|---|---|---|---|
| 1 | 1954 | 포장 | 포장 균열 | | 1.0 | | 1.00 | m | 1 | 1.00 | |

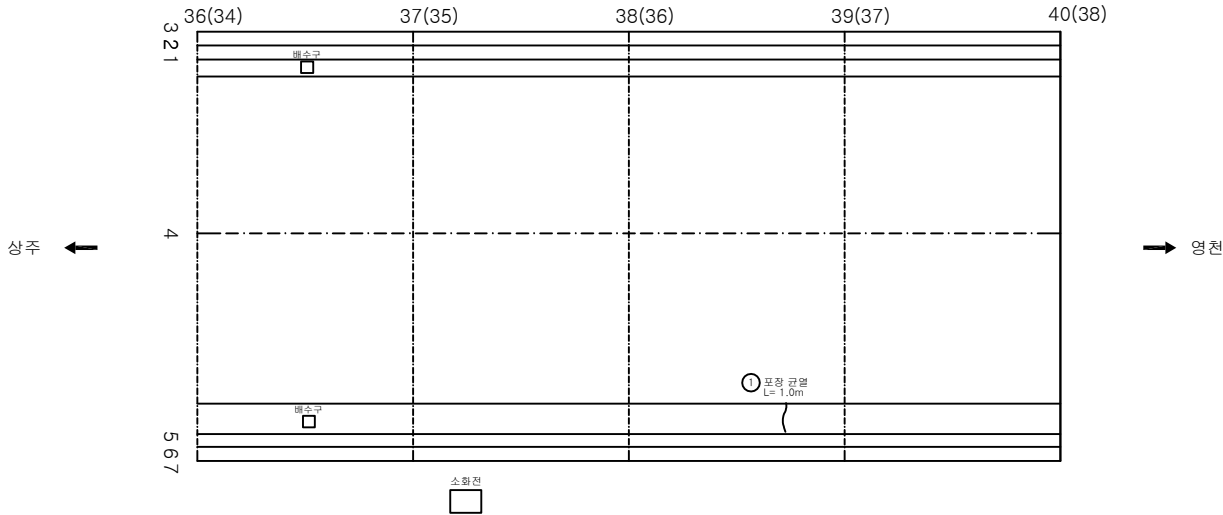
| 번호 | 발생<br>년도 | 부재 | 손상내용 | 손상현황 | | | | | | | 비 고 |
|---|---|---|---|---|---|---|---|---|---|---|---|
| 1 | 19하 | 포장 | 포장 균열 | | 1.0 | | 1.00 | m | 1 | 1.00 | |

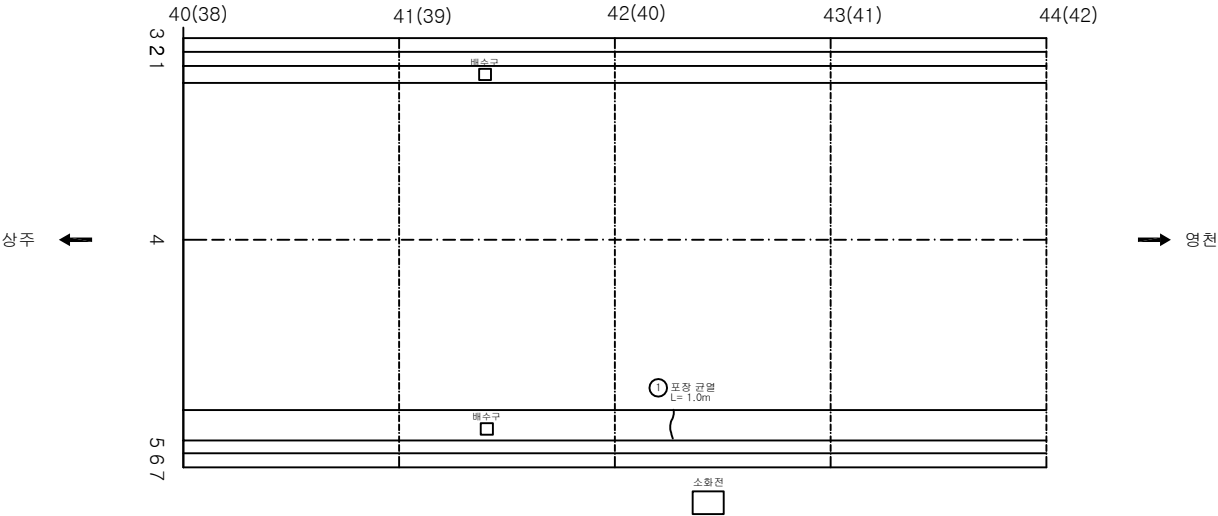
| 번호 | 발생<br>년도 | 부재 | 손상내용 | 손상현황 | | | | | | | 비 고 |
|---|---|---|---|---|---|---|---|---|---|---|---|
| 1 | 20상 | 포장 | 포장 균열 | | 1.0 | | 1.00 | m | 1 | 1.00 | |

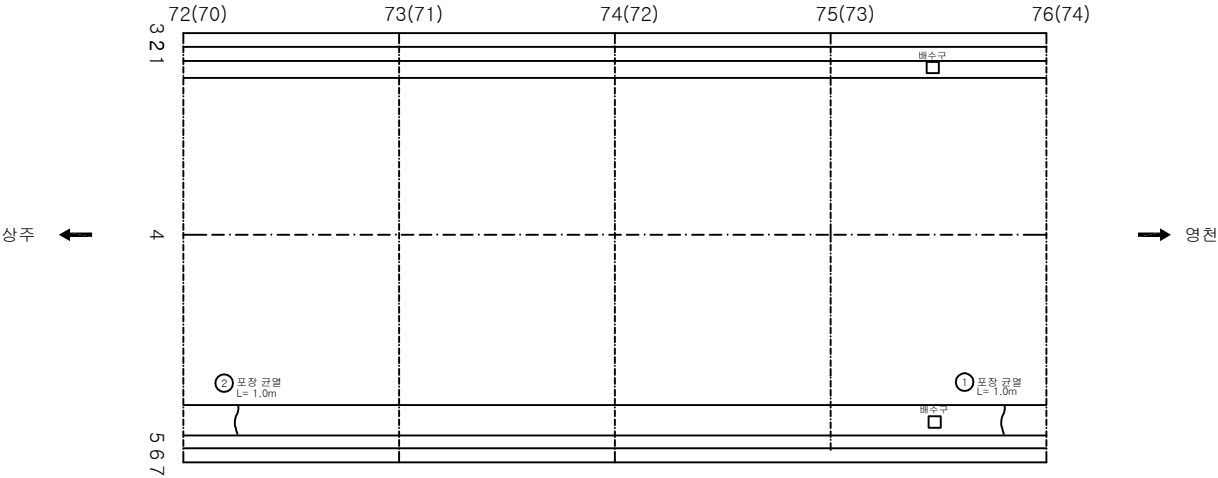
| 번호 | 발생<br>년도 | 부재 | 손상내용 | 손상현황 | | | | | | 비 고 | |
|---|---|---|---|---|---|---|---|---|---|---|---|
| 1 | 19하 | 포장 | 포장 균열 | | 1.0 | | 1.00 | m | 2 | 2.00 | |
| 2 | 20상 | 포장 | 포장 균열 | | 1.0 | | 1.00 | m | 1 | 1.00 | |
