상주영천고속도로 2024~2025년 시설물 안전점검 용역  
(2024년 상반기 정기안전점검)

# 외 관 조 사 망 도

평호터널(상주방향)

(주)명성엔지니어링

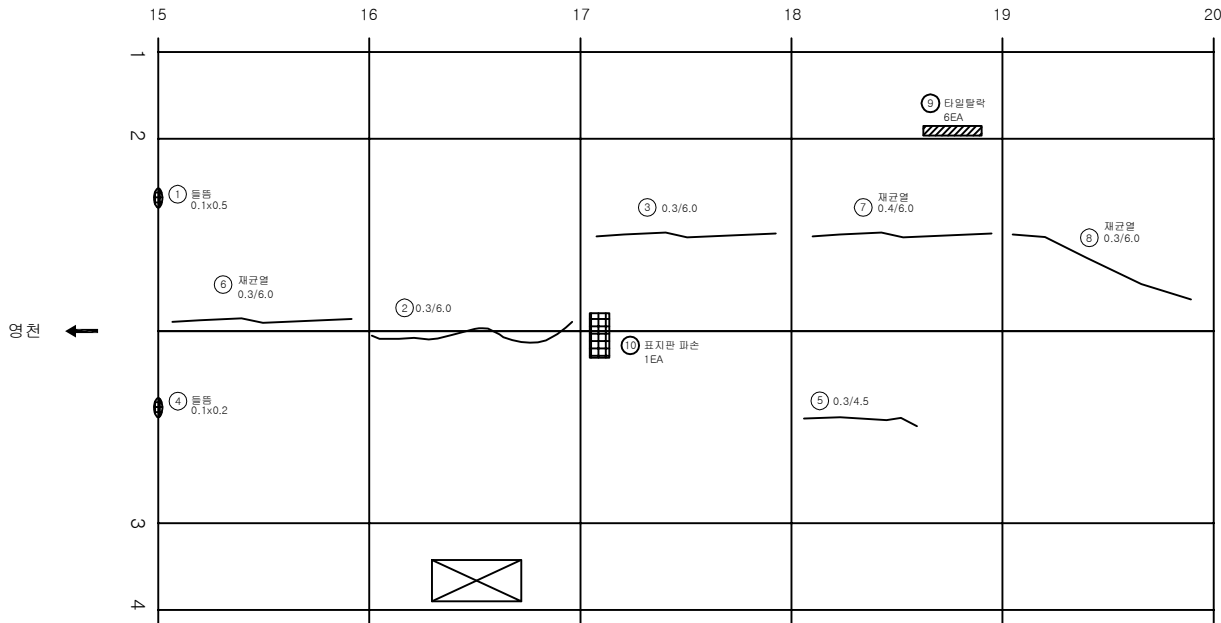
| | | | 도 면 번 호<br>043 |

| 번호 | 발생<br>년도 | 부재 | 손상내용 | 손상현황 | | | | | | | 비 고 |
|---|---|---|---|---|---|---|---|---|---|---|---|
| 2 | 19하 | 천단부 | 균열(Cw=0.3mm이상) | 0.3 | 6.0 | | 6.00 | m | 1 | 6.00 | |
| 3 | 19하 | 천단부 | 균열(Cw=0.3mm이상) | 0.3 | 6.0 | | 6.00 | m | 1 | 6.00 | |
| 5 | 19하 | 천단부 | 균열(Cw=0.3mm이상) | 0.3 | 4.5 | | 4.50 | m | 1 | 4.50 | |
| 6 | 21하 | 천단부 | 재균열(Cw=0.3mm이상) | 0.3 | 6.0 | | 6.00 | m | 1 | 6.00 | |
| 7 | 21하 | 천단부 | 재균열(Cw=0.3mm이상) | 0.4 | 6.0 | | 6.00 | m | 1 | 6.00 | |
| 8 | 21하 | 천단부 | 재균열(Cw=0.3mm이상) | 0.3 | 6.0 | | 6.00 | m | 1 | 6.00 | |

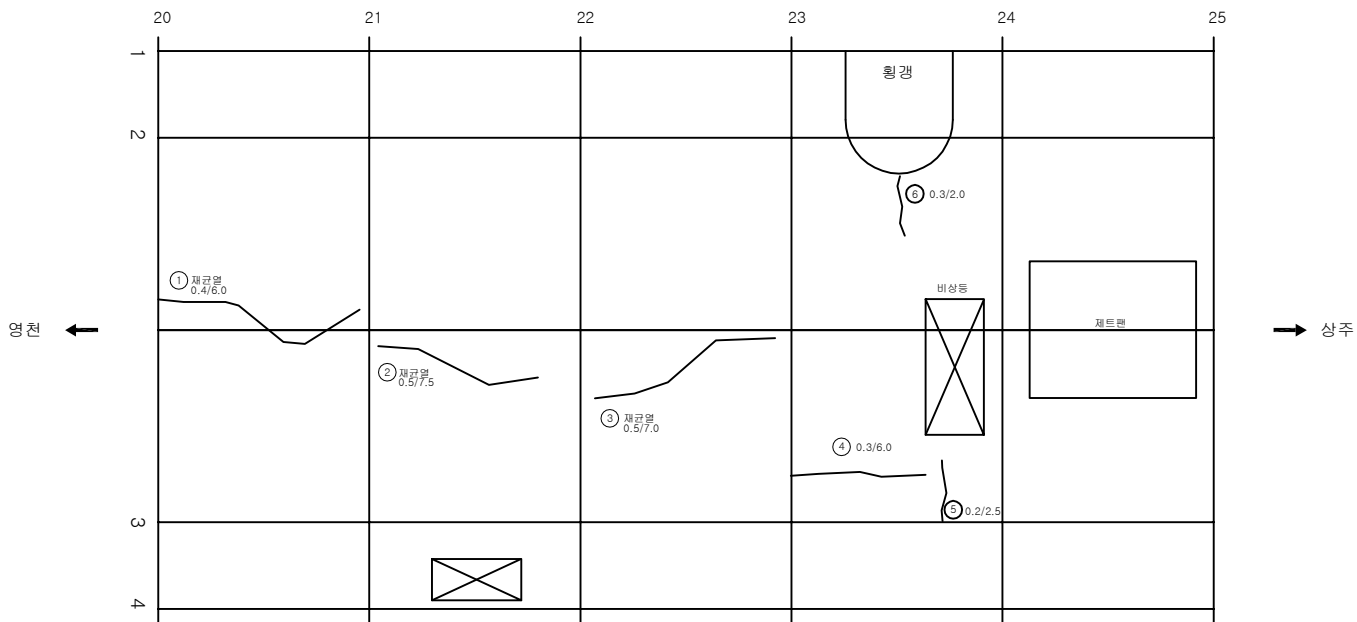
| 번호 | 발생<br>년도 | 부재 | 손상내용 | 손상현황 | | | | | | | 비 고 |
|---|---|---|---|---|---|---|---|---|---|---|---|
| 1 | 19하 | 천단부 | 재균열(Cw=0.3mm이상) | 0.4 | 6.0 | | 6.00 | m | 1 | 6.00 | |
| 2 | 19하 | 천단부 | 재균열(Cw=0.5mm이상) | 0.5 | 7.5 | | 7.50 | m | 1 | 7.50 | |
| 3 | 19하 | 천단부 | 재균열(Cw=0.5mm이상) | 0.5 | 7.0 | | 7.00 | m | 1 | 7.00 | |
| 4 | 21하 | 천단부 | 균열(Cw=0.3mm이상) | 0.3 | 6.0 | | 6.00 | m | 1 | 6.00 | |
| 5 | 23하 | 천단부 | 균열(Cw=0.3mm미만) | 0.2 | 2.5 | | 2.50 | m | 1 | 2.50 | |
| 6 | 25하 | 천단부 | 균열(Cw=0.3mm이상) | 0.3 | 2.0 | | 2.00 | m | 1 | 2.00 | |

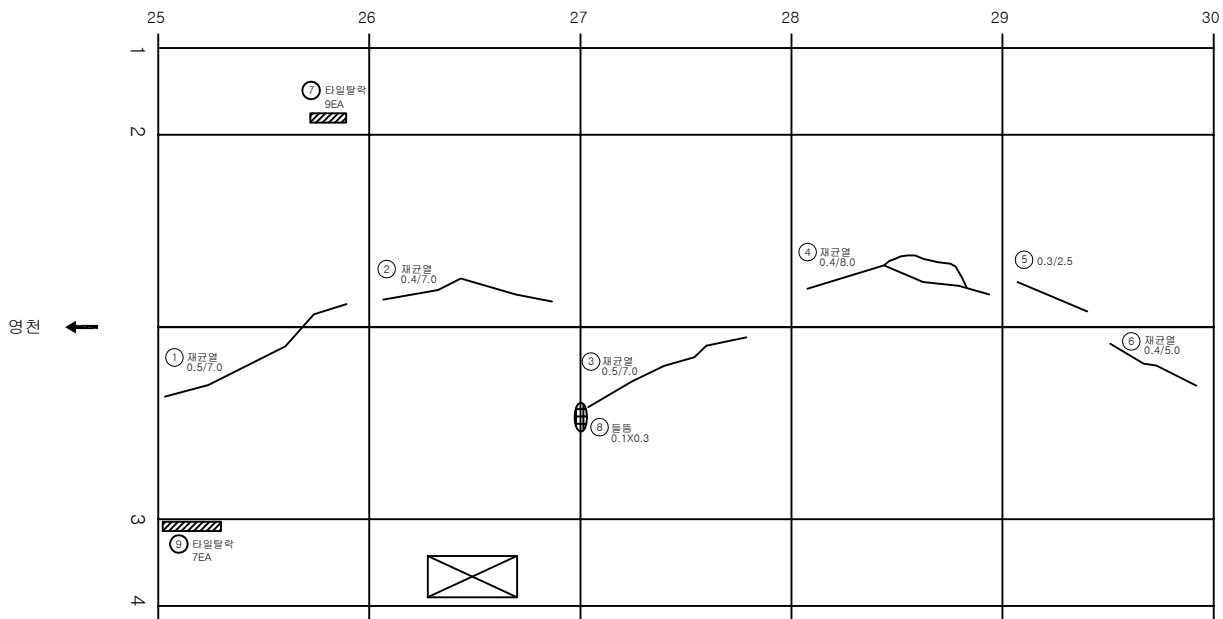
| 도 면 번호 | 045 |

| 번호 | 발생<br>년도 | 부재 | 손상내용 | 손상현황 | | | | | | | 비 고 |
|---|---|---|---|---|---|---|---|---|---|---|---|
| 1 | 19하 | 천단부 | 재균열(Cw=0.5mm이상) | 0.5 | 7.0 | | 7.00 | m | 1 | 7.00 | |
| 2 | 19하 | 천단부 | 재균열(Cw=0.3mm이상) | 0.4 | 7.0 | | 7.00 | m | 1 | 7.00 | |
| 3 | 19하 | 천단부 | 재균열(Cw=0.5mm이상) | 0.5 | 7.0 | | 7.00 | m | 1 | 7.00 | |
| 4 | 19하 | 천단부 | 재균열(Cw=0.3mm이상) | 0.4 | 8.0 | | 8.00 | m | 1 | 8.00 | |
| 5 | 19하 | 천단부 | 균열(Cw=0.3mm이상) | 0.3 | 2.5 | | 2.50 | m | 1 | 2.50 | |
| 6 | 19하 | 천단부 | 재균열(Cw=0.3mm이상) | 0.4 | 5.0 | | 5.00 | m | 1 | 5.00 | |
| 7 | 23하 | 측벽부 | 타일탈락 | | | | 1.00 | EA | 9 | 9.00 | 손상증가 |

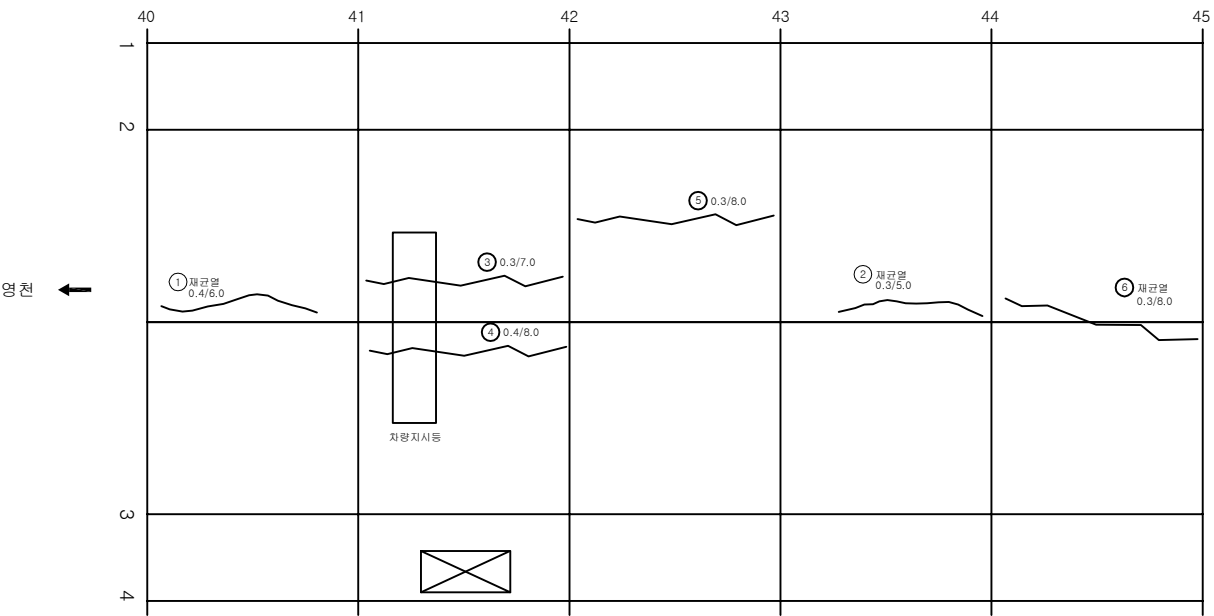
| 번 호 | 발 생 연 도 | 부 재 | 손상내용 | 손상현황 | | | | | | | 비 고 |
|---|---|---|---|---|---|---|---|---|---|---|---|
| 1 | 19하 | 천단부 | 재균열(Cw=0.3mm이상) | 0.4 | 6.0 | | 6.00 | m | 1 | 6.00 | |
| 2 | 19하 | 천단부 | 재균열(Cw=0.3mm이상) | 0.3 | 5.0 | | 5.00 | m | 1 | 5.00 | |
| 3 | 21하 | 천단부 | 균열(Cw=0.3mm이상) | 0.3 | 7.0 | | 7.00 | m | 1 | 7.00 | |
| 4 | 21하 | 천단부 | 균열(Cw=0.3mm이상) | 0.4 | 8.0 | | 8.00 | m | 1 | 8.00 | |
| 5 | 21하 | 천단부 | 균열(Cw=0.3mm이상) | 0.3 | 8.0 | | 8.00 | m | 1 | 8.00 | |
| 6 | 21하 | 천단부 | 재균열(Cw=0.3mm이상) | 0.3 | 8.0 | | 8.00 | m | 1 | 8.00 | |

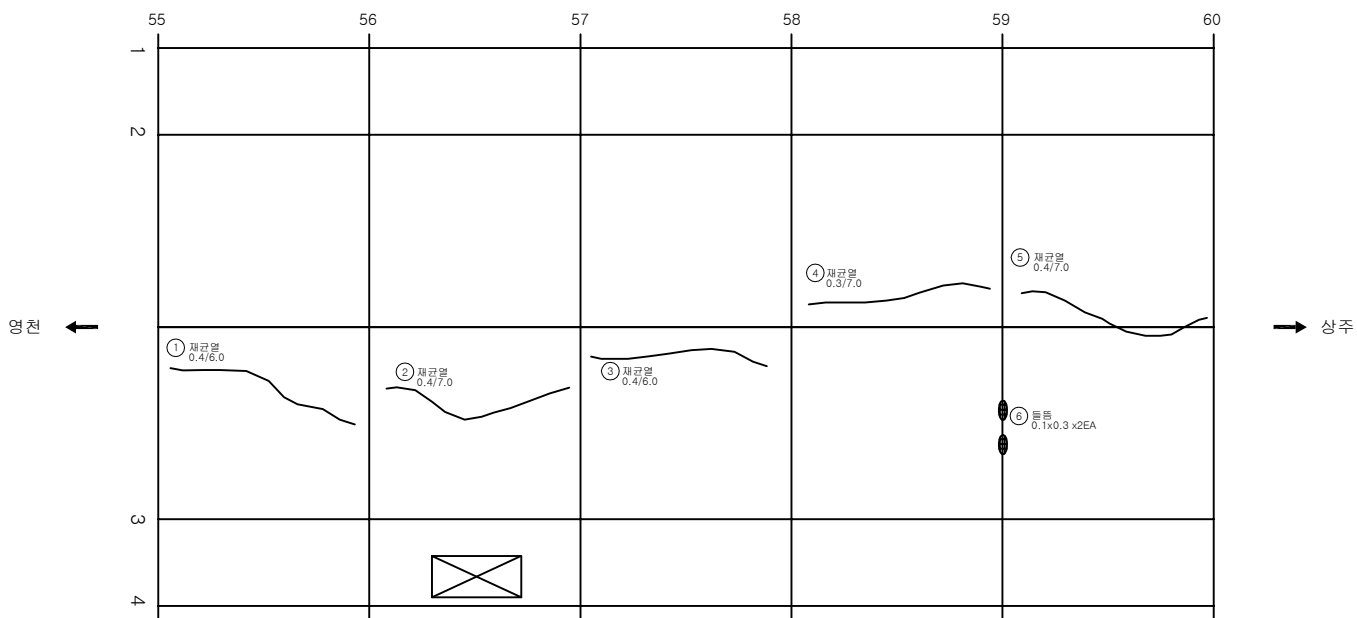
| 철근노출 | 침하 | 열화 | 도면번호<br>051 |

| 번 호 | 발 생 연 도 | 부 재 | 손상내용 | 손상현황 | | | | | | | 비 고 |
|---|---|---|---|---|---|---|---|---|---|---|---|
| 1 | 19하 | 천단부 | 재균열(Cw=0.3mm이상) | 0.4 | 6.0 | | 6.00 | m | 1 | 6.00 | |
| 2 | 19하 | 천단부 | 재균열(Cw=0.3mm이상) | 0.4 | 7.0 | | 7.00 | m | 1 | 7.00 | |
| 3 | 19하 | 천단부 | 재균열(Cw=0.3mm이상) | 0.4 | 6.0 | | 6.00 | m | 1 | 6.00 | |
| 4 | 19하 | 천단부 | 재균열(Cw=0.3mm이상) | 0.3 | 7.0 | | 7.00 | m | 1 | 7.00 | |
| 5 | 19하 | 천단부 | 재균열(Cw=0.3mm이상) | 0.4 | 7.0 | | 7.00 | m | 1 | 7.00 | |
