상주영천고속도로 2024~2025년 시설물 안전점검 용역  
(2024년 상반기 정기안전점검)

# 외 관 조 사 망 도

평호터널(영천방향)

(주)명성엔지니어링

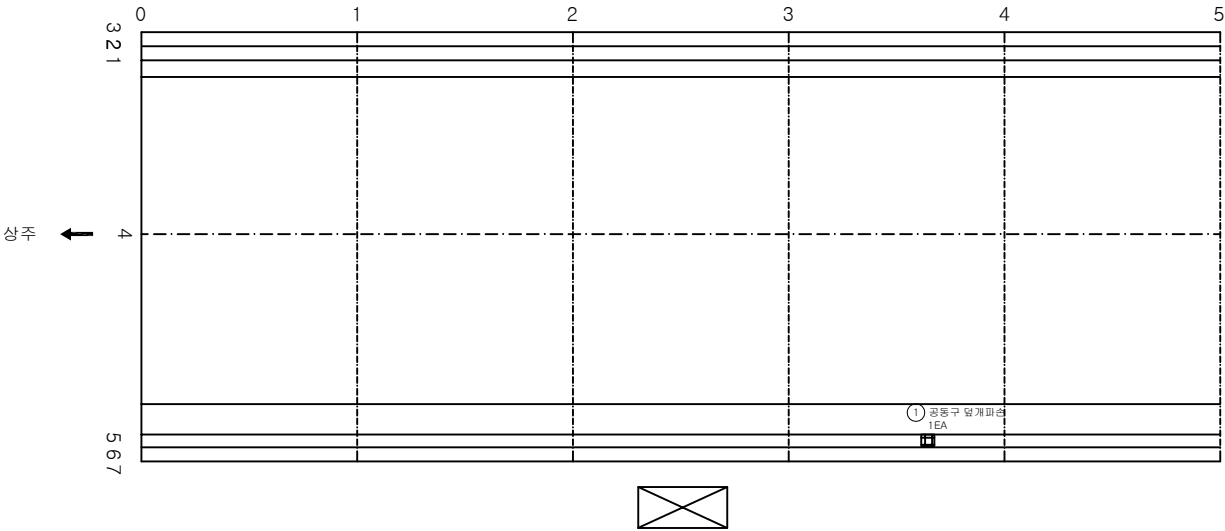
| 부식 | 좌굴, 변형 | 기 타 | 도 면 번호<br>001 |

| 번호 | 발생<br>년도 | 부재 | 손상내용 | 손상현황 | | | | | | | 비고 |
|---|---|---|---|---|---|---|---|---|---|---|---|
| 1 | 20상 | 공동구 | 공동구 덮개파손 | | | | 1.00 | EA | 1 | 1.00 | |

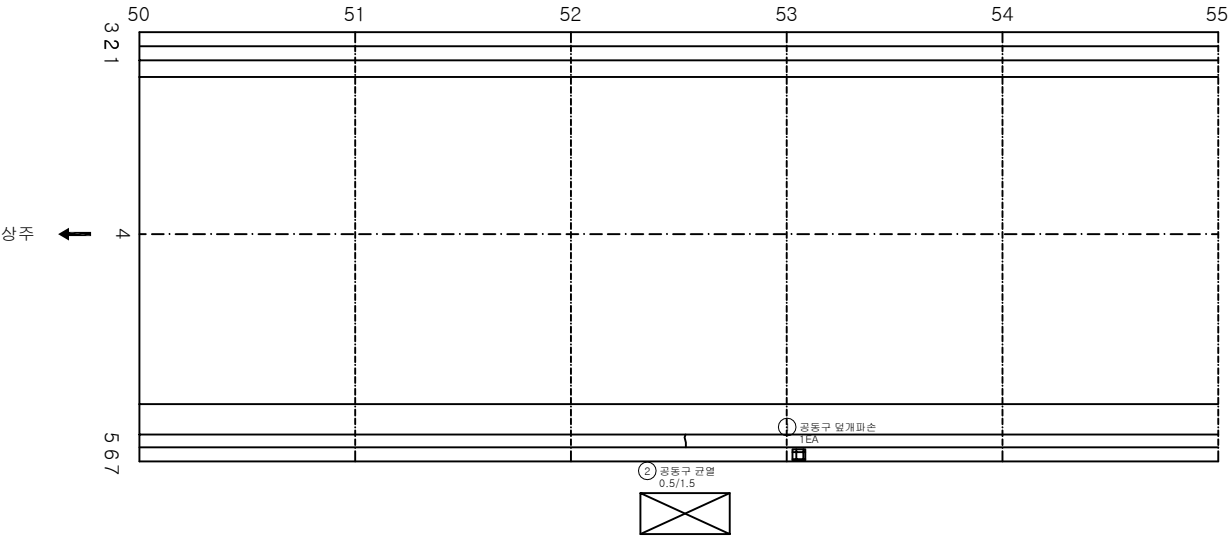
| 번호 | 발생<br>년도 | 부재 | 손상내용 | 손상현황 | | | | | | | 비 고 |
|---|---|---|---|---|---|---|---|---|---|---|---|
| 1 | 23하 | 포장 | 포장 균열 | | 4.0 | | 4.00 | m | 1 | 4.00 | |

| 번 호 | 발 생 연 도 | 부 재 | 손 상 내 용 | 손 상 현 황 | | | | | | | 비 고 |
|---|---|---|---|---|---|---|---|---|---|---|---|
| 2 | 21상 | 공동구 | 공동구 균열 | 0.5 | 1.5 | | 1.50 | m | 1 | 1.50 | |

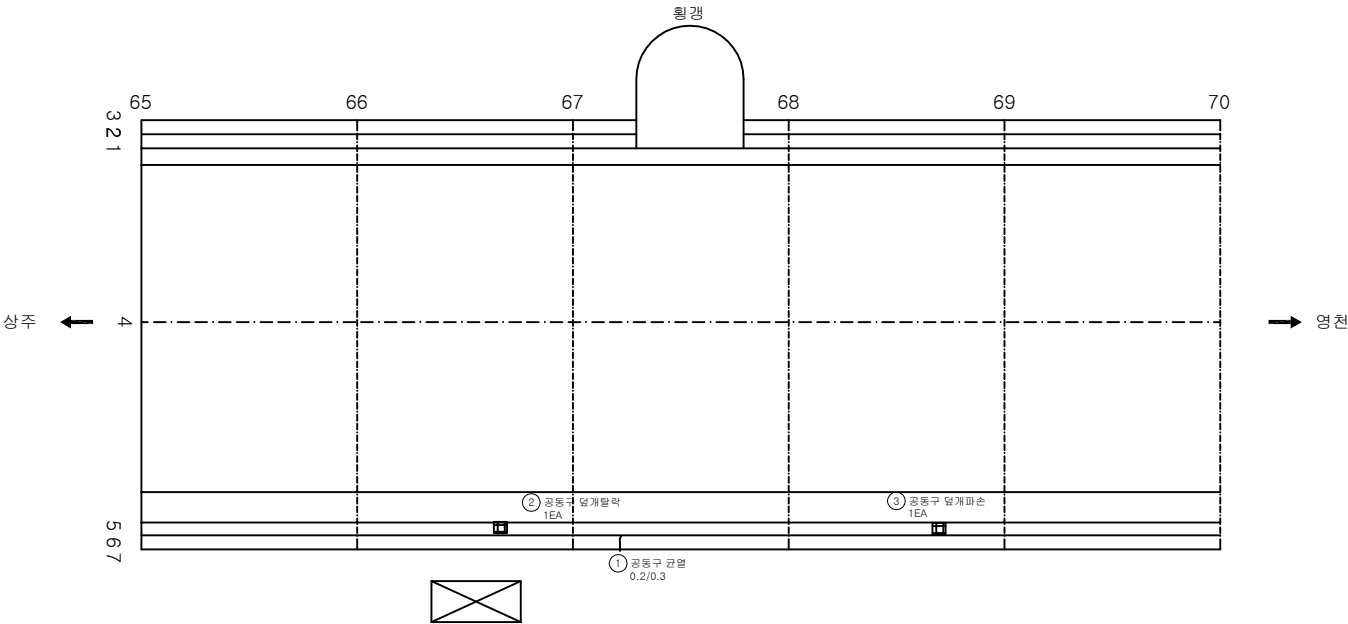
| 번호 | 발생<br>년도 | 부재 | 손상내용 | 손상현황 | | | | | | | 비 고 |
|---|---|---|---|---|---|---|---|---|---|---|---|
| 1 | 20상 | 공동구 | 공동구 균열 | 0.2 | 0.3 | | 0.30 | m | 1 | 0.30 | |

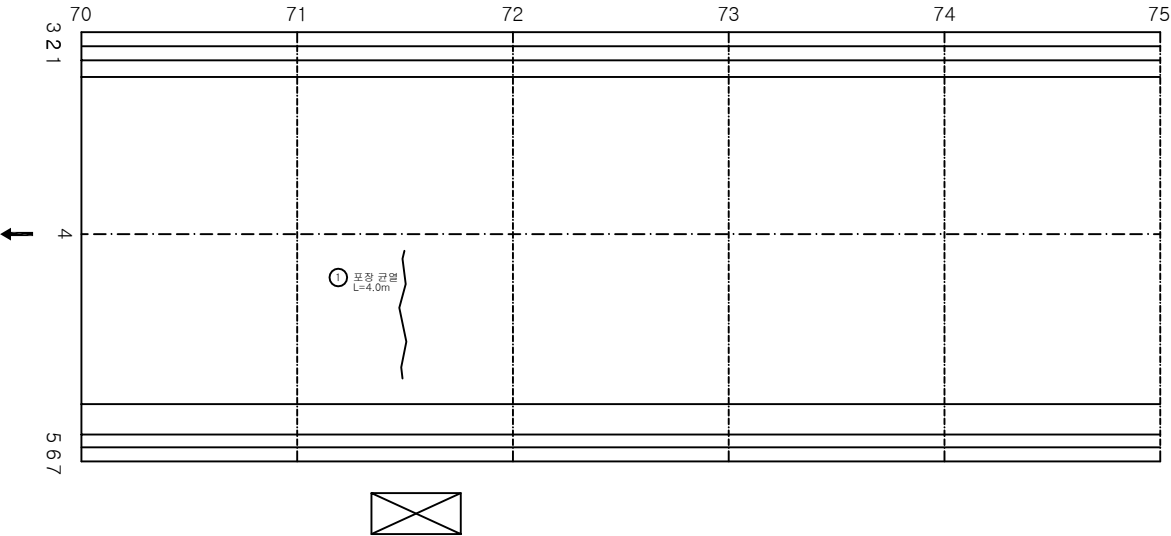
| 번호 | 발생<br>년도 | 부재 | 손상내용 | 손상현황 | | | | | | | 비 고 |
|---|---|---|---|---|---|---|---|---|---|---|---|
| 1 | 24상 | 포장 | 포장 균열 | | 4.0 | | 4.00 | m | 1 | 4.00 | |

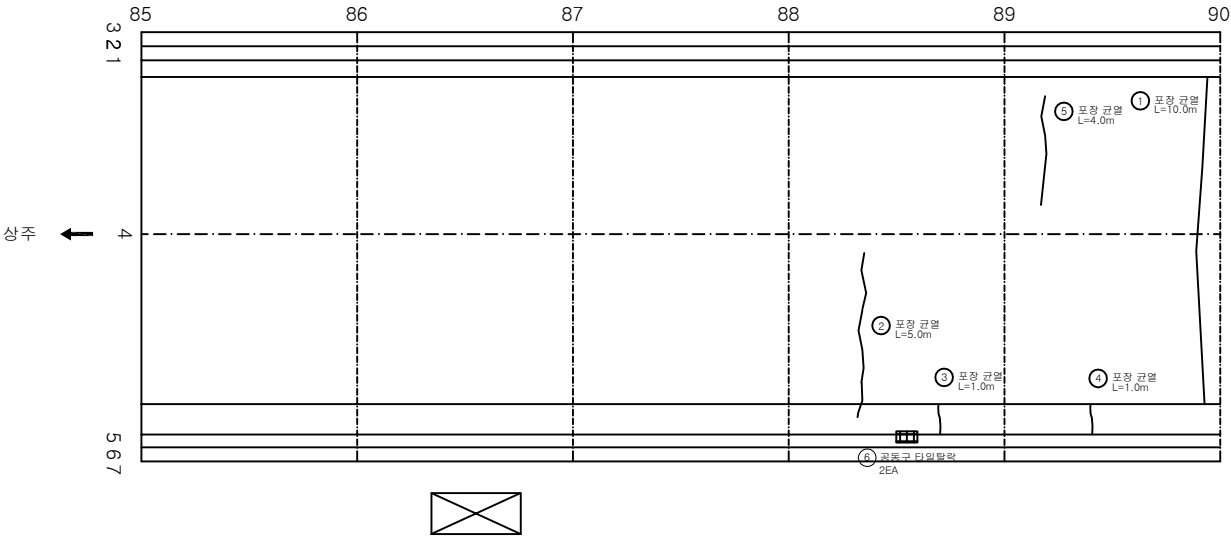
| 번 호 | 발 생 연 도 | 부 재 | 손 상 내 용 | 손 상 현 황 | | | | | | | 비 고 |
|---|---|---|---|---|---|---|---|---|---|---|---|
| 1 | 19하 | 포장 | 포장 균열 | | 10.0 | | 10.00 | m | 1 | 10.00 | |
| 2 | 20상 | 포장 | 포장 균열 | | 5.0 | | 5.00 | m | 1 | 5.00 | |
| 3 | 20상 | 포장 | 포장 균열 | | 1.0 | | 1.00 | m | 1 | 1.00 | |
| 4 | 20상 | 포장 | 포장 균열 | | 1.0 | | 1.00 | m | 1 | 1.00 | |
| 5 | 23하 | 포장 | 포장 균열 | | 4.0 | | 4.00 | m | 1 | 4.00 | |

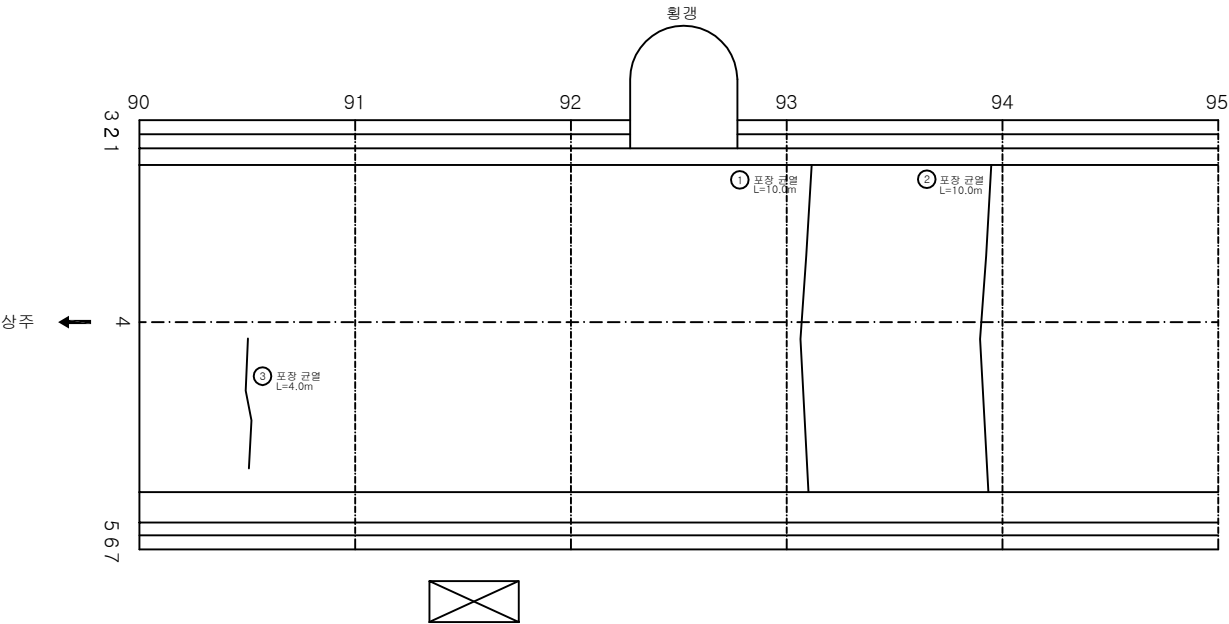
| 번호 | 발생<br>년도 | 부재 | 손상내용 | 손상현황 | | | | | | 비 고 | |
|---|---|---|---|---|---|---|---|---|---|---|---|
| 1 | 19하 | 포장 | 포장 균열 | | 10.0 | | 10.00 | m | 1 | 10.00 | |
| 2 | 19하 | 포장 | 포장 균열 | | 10.0 | | 10.00 | m | 1 | 10.00 | |
| 3 | 23하 | 포장 | 포장 균열 | | 4.0 | | 4.00 | m | 1 | 4.00 | |

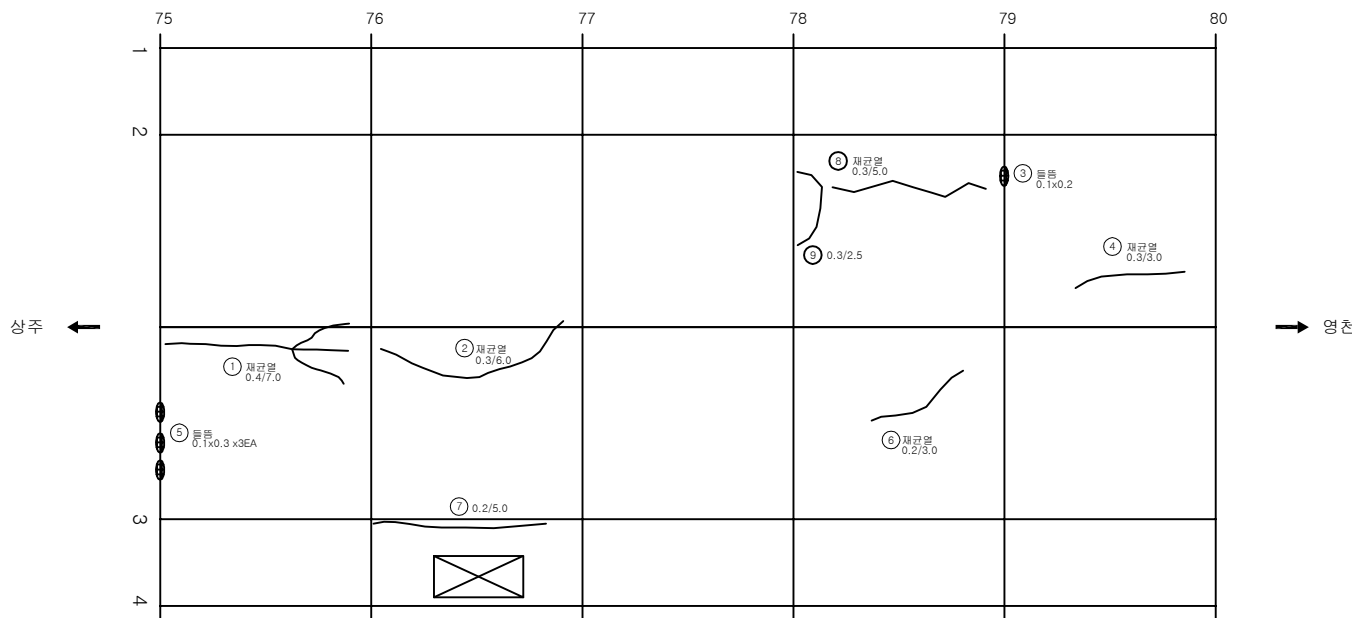
| 번호 | 발생<br>년도 | 부재 | 손상내용 | 손상현황 | | | | | | | 비 고 |
|---|---|---|---|---|---|---|---|---|---|---|---|
| 1 | 19하 | 천단부 | 재균열(Cw=0.3mm이상) | 0.4 | 7.0 | | 7.00 | m | 1 | 7.00 | |
| 2 | 19하 | 천단부 | 재균열(Cw=0.3mm이상) | 0.3 | 6.0 | | 6.00 | m | 1 | 6.00 | |
| 4 | 19하 | 천단부 | 재균열(Cw=0.3mm이상) | 0.3 | 3.0 | | 3.00 | m | 1 | 3.00 | |
| 6 | 19하 | 천단부 | 재균열(Cw=0.3mm미만) | 0.2 | 3.0 | | 3.00 | m | 1 | 3.00 | |
| 7 | 19하 | 측벽부 | 균열(Cw=0.3mm미만) | 0.2 | 5.0 | | 5.00 | m | 1 | 5.00 | |
| 8 | 21상 | 천단부 | 균열(Cw=0.3mm이상) | 0.3 | 5.0 | | 5.00 | m | 1 | 5.00 | |
| 9 | 23하 | 천단부 | 균열(Cw=0.3mm이상) | 0.3 | 2.5 | | 2.50 | m | 1 | 2.50 | |

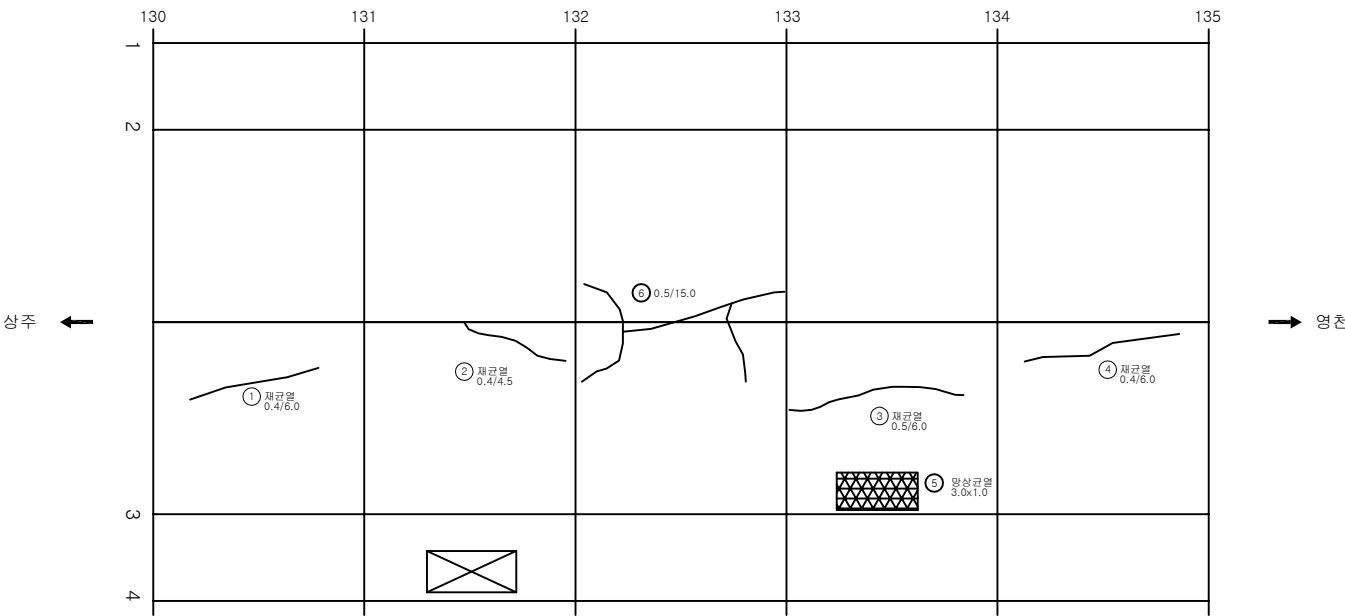
| 번 호 | 발 생 연 도 | 부 재 | 손상내용 | 손상현황 | | | | | | | 비 고 |
|---|---|---|---|---|---|---|---|---|---|---|---|
| 1 | 19하 | 천단부 | 재균열(Cw=0.3mm이상) | 0.4 | 6.0 | | 6.00 | m | 1 | 6.00 | |
| 2 | 19하 | 천단부 | 재균열(Cw=0.3mm이상) | 0.4 | 4.5 | | 4.50 | m | 1 | 4.50 | |
| 3 | 19하 | 천단부 | 재균열(Cw=0.5mm이상) | 0.5 | 6.0 | | 6.00 | m | 1 | 6.00 | |
| 4 | 19하 | 천단부 | 재균열(Cw=0.3mm이상) | 0.4 | 6.0 | | 6.00 | m | 1 | 6.00 | |
| 5 | 20상 | 천단부 | 양상균열 | | 3.0 | 1.0 | 3.00 | m | 1 | 3.00 | |
| 6 | 23하 | 천단부 | 균열(Cw=0.5mm이상) | 0.5 | 15.0 | | 15.00 | m | 1 | 15.00 | |

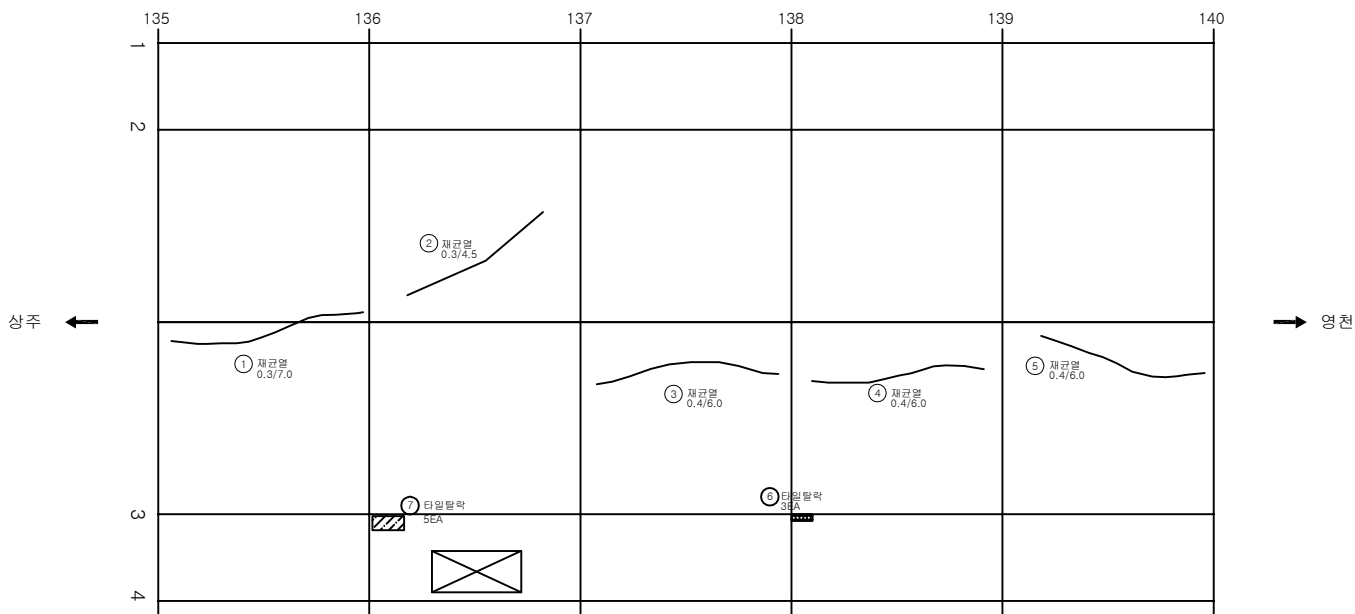
| 번호 | 발생<br>년도 | 부재 | 손상내용 | 손상현황 | | | | | | | 비 고 |
|---|---|---|---|---|---|---|---|---|---|---|---|
| 1 | 19하 | 천단부 | 재균열(Cw=0.3mm이상) | 0.3 | 7.0 | | 7.00 | m | 1 | 7.00 | |
| 2 | 19하 | 천단부 | 재균열(Cw=0.3mm이상) | 0.3 | 4.5 | | 4.50 | m | 1 | 4.50 | |
| 3 | 19하 | 천단부 | 재균열(Cw=0.3mm이상) | 0.4 | 6.0 | | 6.00 | m | 1 | 6.00 | |
| 4 | 19하 | 천단부 | 재균열(Cw=0.3mm이상) | 0.4 | 6.0 | | 6.00 | m | 1 | 6.00 | |
| 5 | 19하 | 천단부 | 재균열(Cw=0.3mm이상) | 0.4 | 6.0 | | 6.00 | m | 1 | 6.00 | |

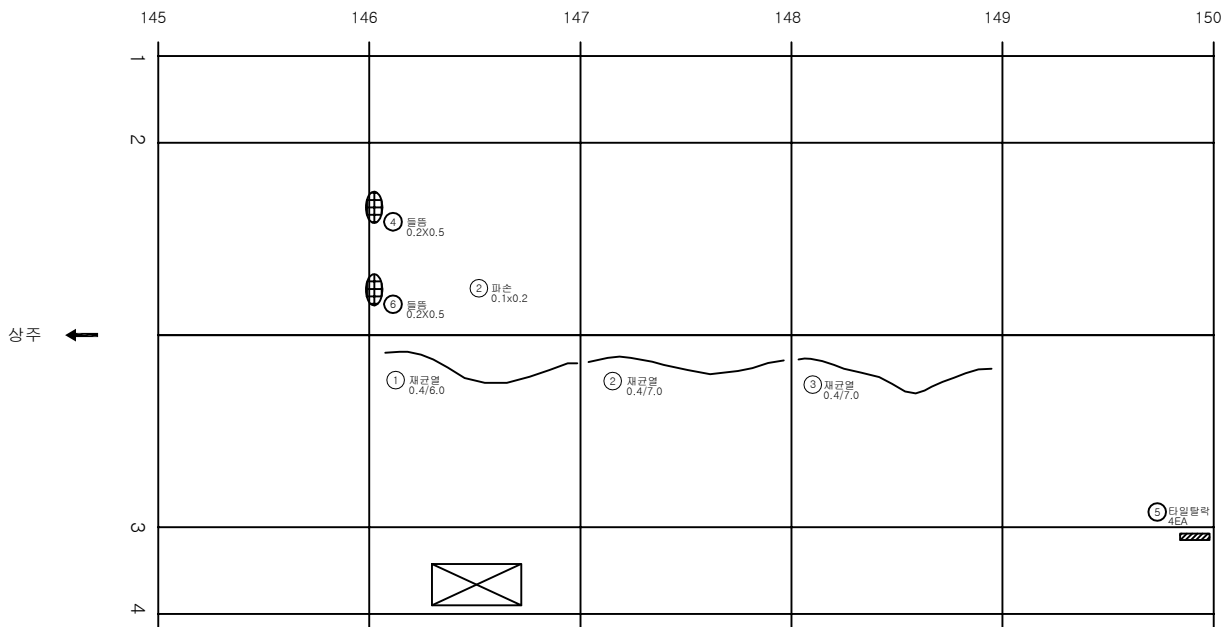
| 번 호 | 발 생 연 도 | 부 재 | 손상내용 | 손상현황 | | | | | | | 비 고 |
|---|---|---|---|---|---|---|---|---|---|---|---|
| 1 | 19하 | 천단부 | 재균열(Cw=0.3mm이상) | 0.4 | 6.0 | | 6.00 | m | 1 | 6.00 | |
| 2 | 19하 | 천단부 | 재균열(Cw=0.3mm이상) | 0.4 | 7.0 | | 7.00 | m | 1 | 7.00 | |
| 3 | 19하 | 천단부 | 재균열(Cw=0.3mm이상) | 0.4 | 7.0 | | 7.00 | m | 1 | 7.00 | |
