상주영천고속도로 2024~2025년 시설물 안전점검 용역  
(2024년 상반기 정기안전점검)

# 외 관 조 사 망 도

블로터널(상주방향)

2024.06

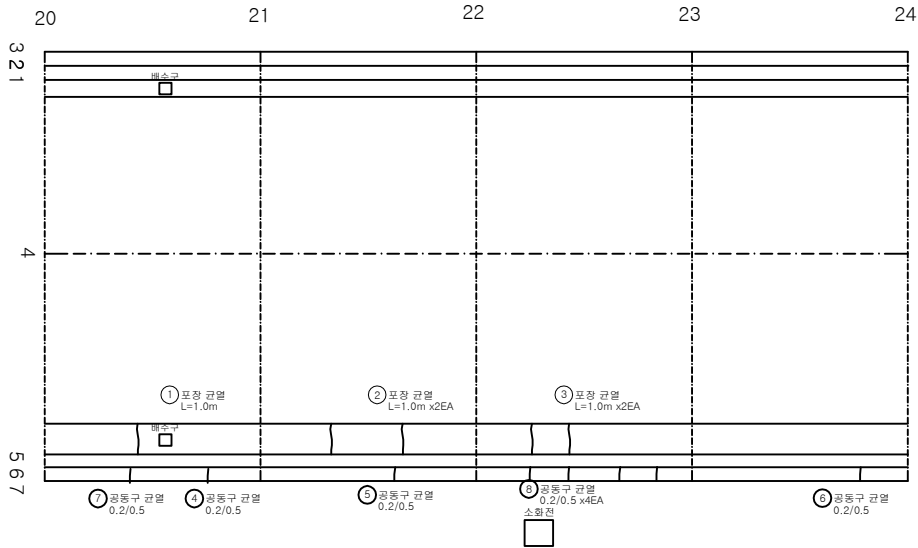
손상물량표

| 번호 | 발생<br>년도 | 부재 | 손상내용 | 손상현황 | | | | | | | 비고 |
|---|---|---|---|---|---|---|---|---|---|---|---|
| 2 | 20상 | 포장 | 포장 균열 | | 1.0 | | 1.00 | m | 1 | 1.00 | |
| 4 | 19하 | 공동구 | 공동구 균열 | 0.2 | 0.5 | | 0.50 | m | 1 | 0.50 | |
| 5 | 20상 | 공동구 | 공동구 균열 | 0.2 | 0.5 | | 0.50 | m | 1 | 0.50 | |

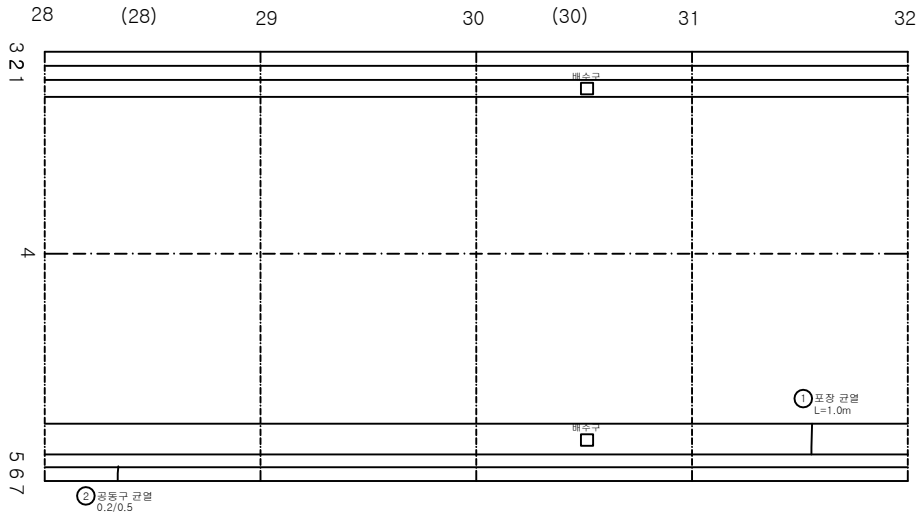
손상물량표

| 번호 | 발생<br>년도 | 부재 | 손상내용 | 손상현황 | | | | | | | 비고 |
|---|---|---|---|---|---|---|---|---|---|---|---|
| 1 | 20상 | 포장 | 포장 균열 | | 1.0 | | 1.00 | m | 1 | 1.00 | |
| 2 | 20상 | 포장 | 포장 균열 | | 1.0 | | 1.00 | m | 1 | 1.00 | |
| 3 | 20상 | 공동구 | 공동구 균열 | 0.2 | 0.5 | | 0.50 | m | 1 | 0.50 | |
| 4 | 20상 | 공동구 | 공동구 균열 | 0.2 | 0.5 | | 0.50 | m | 1 | 0.50 | |

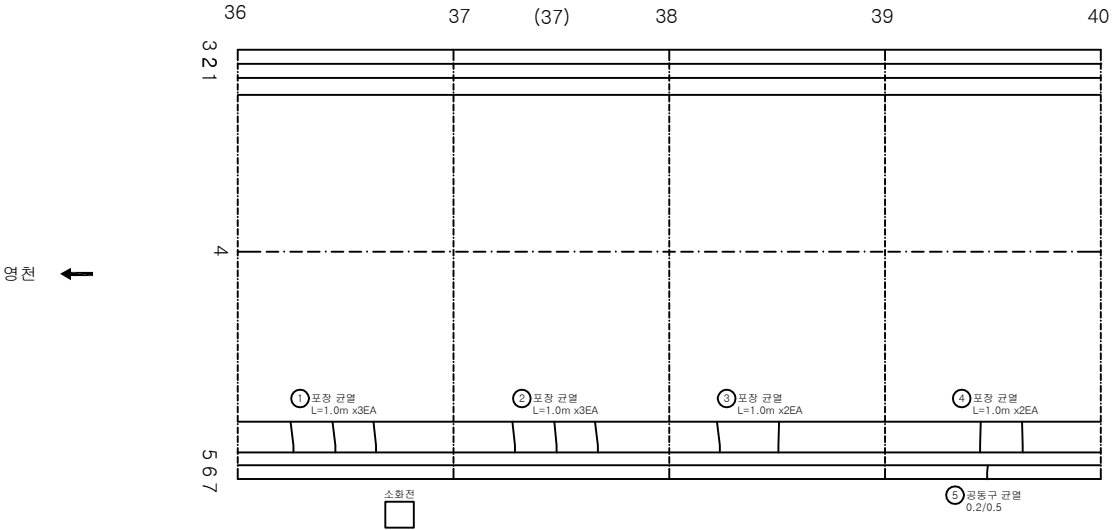
손상물량표

| 번호 | 발생<br>년도 | 부재 | 손상내용 | 손상현황 | | | | | | 비 고 | |
|---|---|---|---|---|---|---|---|---|---|---|---|
| 1 | 20상 | 포장 | 포장 균열 | | 1.0 | | 1.00 | m | 3 | 3.00 | |
| 2 | 20상 | 포장 | 포장 균열 | | 1.0 | | 1.00 | m | 2 | 2.00 | |
| 3 | 19하 | 포장 | 포장 균열 | | 1.0 | | 1.00 | m | 2 | 2.00 | |
| 4 | 19하 | 포장 | 포장 균열 | | 1.0 | | 1.00 | m | 2 | 2.00 | |
| 5 | 19하 | 공동구 | 공동구 균열 | 0.3 | 0.5 | | 0.50 | m | 1 | 0.50 | |
| 6 | 20상 | 공동구 | 공동구 균열 | 0.3 | 0.5 | | 0.50 | m | 1 | 0.50 | |

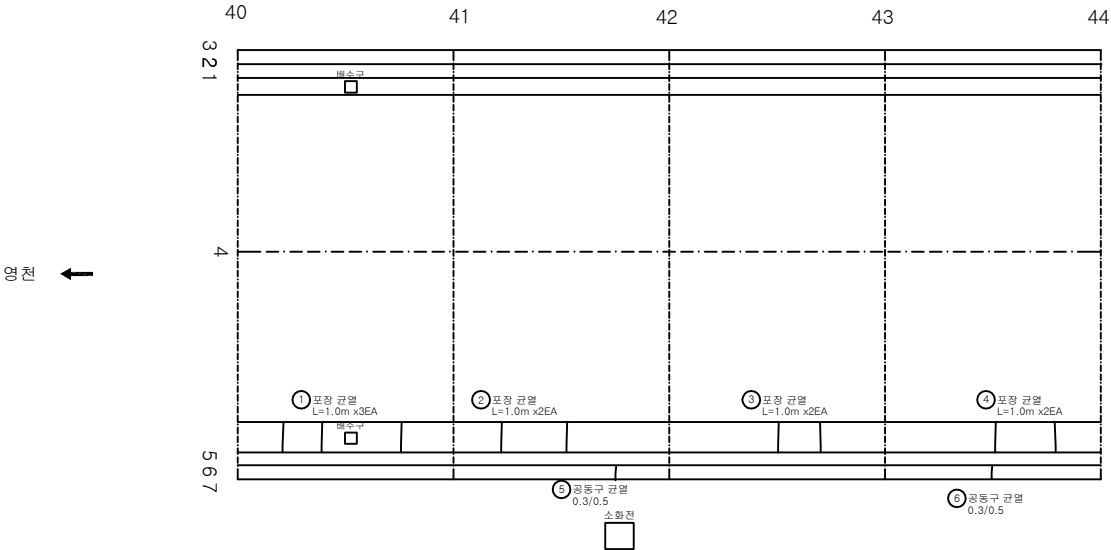
손상물량표

| 번호 | 발생<br>년도 | 부재 | 손상내용 | 손상현황 | | | | | | | 비 고 |
|---|---|---|---|---|---|---|---|---|---|---|---|
| 1 | 20상 | 포장 | 포장 균열 | | 1.0 | | 1.00 | m | 3 | 3.00 | |
| 2 | 20상 | 포장 | 포장 균열 | | 1.0 | | 1.00 | m | 1 | 1.00 | |
