상주영천고속도로 2024~2025년 시설물 안전점검 용역  
(2024년 상반기 정기안전점검)

# 외 관 조 사 망 도

중구터널(상주방향)

2024.06

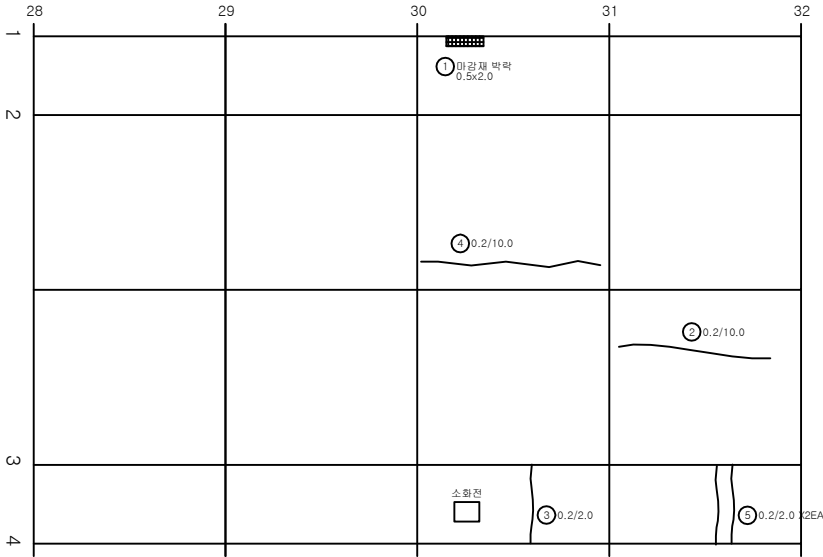
| 철근노출 | 침하 | 열화 | 도면번호<br>018 |

| 번호 | 발생<br>년도 | 부재 | 손상내용 | 손상현황 | | | | | | | 비고 |
|---|---|---|---|---|---|---|---|---|---|---|---|
| 1 | 19하 | 천단부 | 균열(Cw=0.3mm미만) | 0.2 | 10.0 | | 10.00 | m | 1 | 10.00 | |
| 2 | 21하 | 천단부 | 재균열(Cw=0.3mm미만) | 0.2 | 7.0 | | 7.00 | m | 1 | 7.00 | |
| 3 | 23하 | 측벽부 | 균열(Cw=0.3mm미만) | 0.2 | 10.0 | | 10.00 | m | 1 | 10.00 | |
