상주영천고속도로 2024~2025년 시설물 안전점검 용역  
(2024년 상반기 정기안전점검)

# 외 관 조 사 망 도

중구터널(영천방향)

2024.06

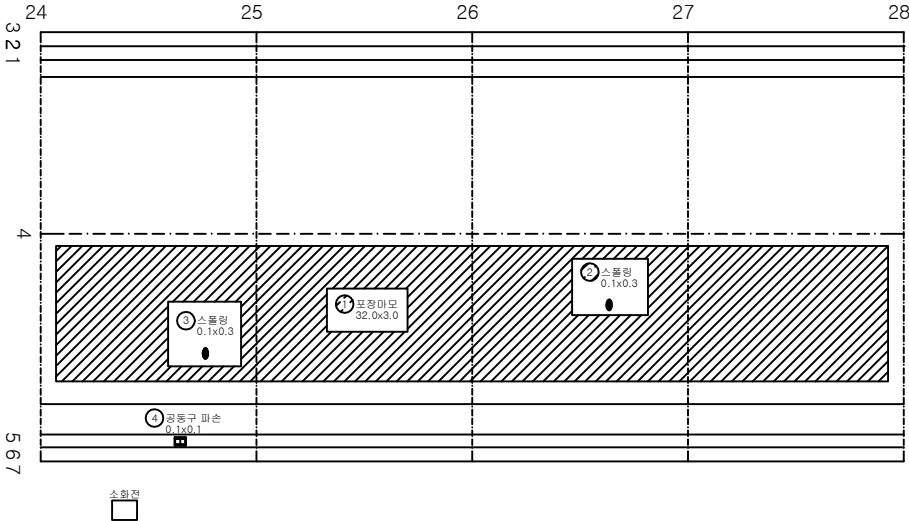
| 부식 | 좌굴, 변형 | 기 타 | 도 면 번호<br>007 |

| 번호 | 발생<br>년도 | 부재 | 손상내용 | 손상현황 | | | | | | | 비 고 |
|---|---|---|---|---|---|---|---|---|---|---|---|
| 2 | 19하 | 공동구 | 공동구 균열 | 0.3 | 0.5 | | 0.50 | m | 1 | 0.50 | 20' 하 보수 |
