상주영천고속도로 2024~2025년 시설물 안전점검 용역  
(2024년 상반기 정기안전점검)

# 외 관 조 사 망 도

효령터널(상주방향)

2024.06

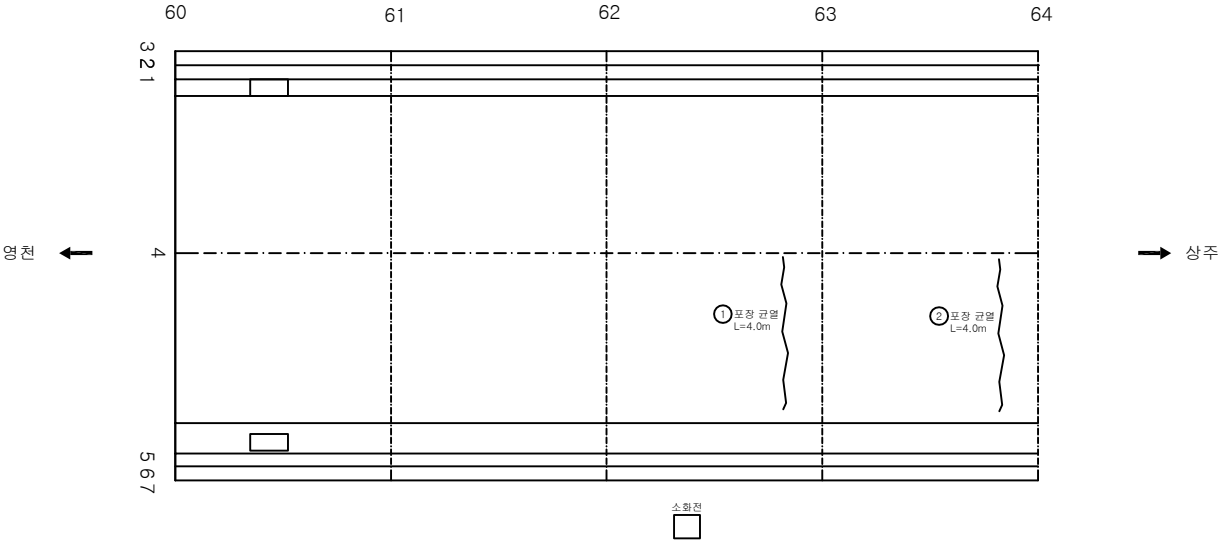
| 번호 | 발생<br>년도 | 부재 | 손상내용 | 손상현황 | | | | | | | 비고 |
|---|---|---|---|---|---|---|---|---|---|---|---|
| 1 | 20상 | 공동구 | 공동구 균열 | 0.3 | 0.5 | | 0.50 | m | 1 | 0.50 | |
| 2 | 23하 | 포장 | 포장 균열 | | 4.0 | | 4.00 | m | 1 | 4.00 | |
| 3 | 23하 | 포장 | 포장 균열 | | 4.0 | | 4.00 | m | 1 | 4.00 | |

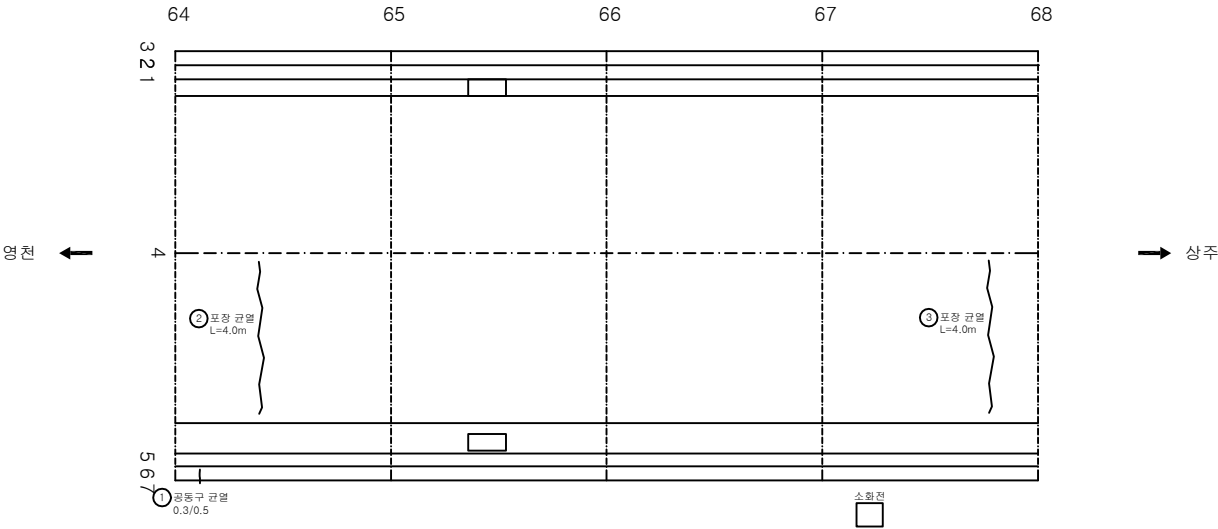
| 번호 | 발생<br>년도 | 부재 | 손상내용 | 손상현황 | | | | | | | 비고 |
|---|---|---|---|---|---|---|---|---|---|---|---|
| 1 | 20상 | 공동구 | 공동구 균열 | 0.3 | 0.5 | | 0.50 | m | 1 | 0.50 | |
| 2 | 23하 | 포장 | 포장 균열 | | 4.0 | | 4.00 | m | 1 | 4.00 | |
| 3 | 23하 | 포장 | 포장 균열 | | 4.0 | | 4.00 | m | 1 | 4.00 | |

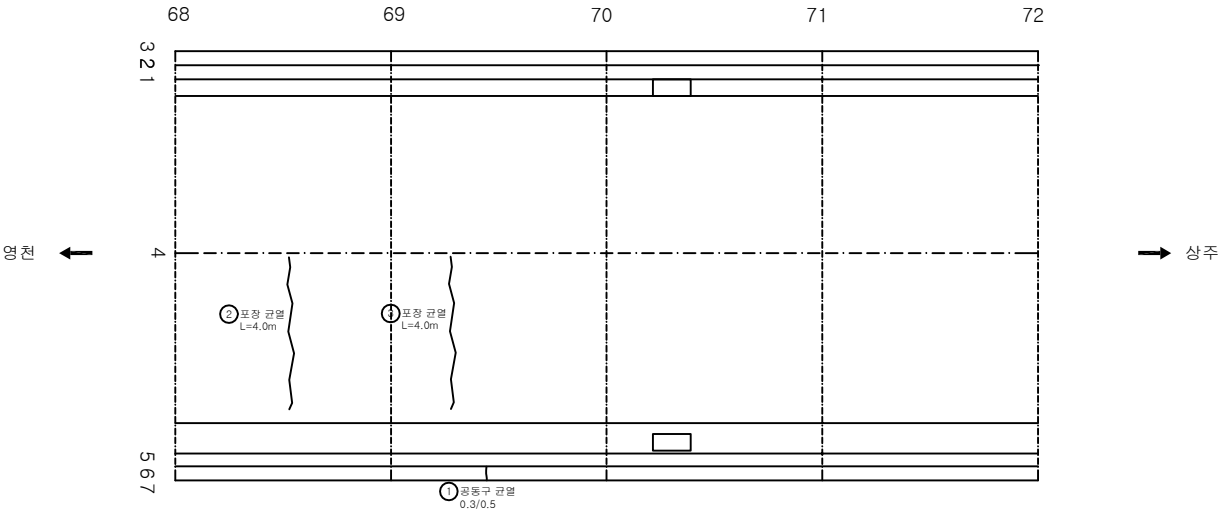
| 번호 | 발생년도 | 부재 | 손상내용 | 손상현황 | | | | | | | 비고 |
|---|---|---|---|---|---|---|---|---|---|---|---|
| 2 | 20상 | 공동구 | 공동구 균열 | 0.3 | 0.5 | | 0.50 | m | 1 | 0.50 | |
