용역명 상주영천고속도로 시설물 안전·하자점검 및 성능평가 용역  
(2023년 하반기 정밀안전점검)

점검기관 (주)명성엔지니어링

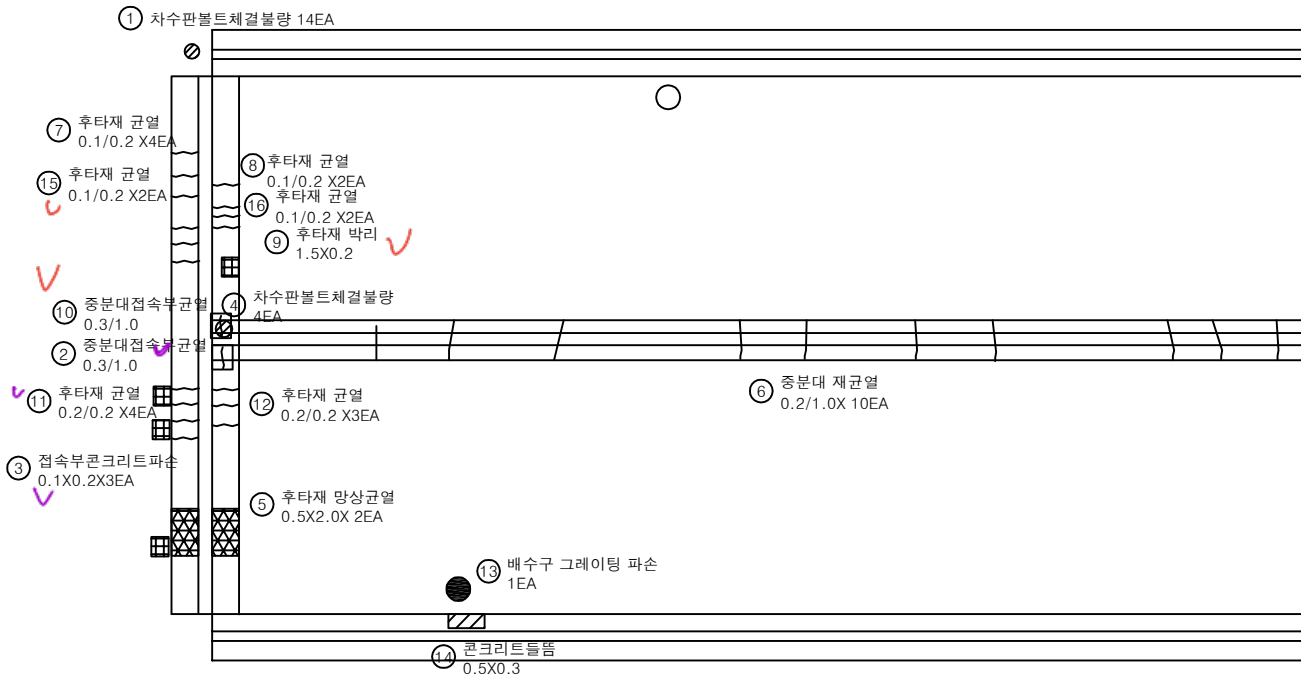
| | | | 도 면 번 호<br>01 |

| 번호 | 구분 | 부재 | 손상내용 | 손상현황 | | | | | | 비고 |
|---|---|---|---|---|---|---|---|---|---|---|
| 1 | 19하 | 중분대 | 중분대 재균열 | 0.2 | 1.0 | | 10.00 | m | 10 | |
| 2 | 21하 | 배수시설 | 배수구 그레이팅 파손 | | | | 1.00 | EA | 1 | |
| 3 | 23하 | 배수시설 | 배수구 막힘 | | | | 1.00 | EA | 1 | |

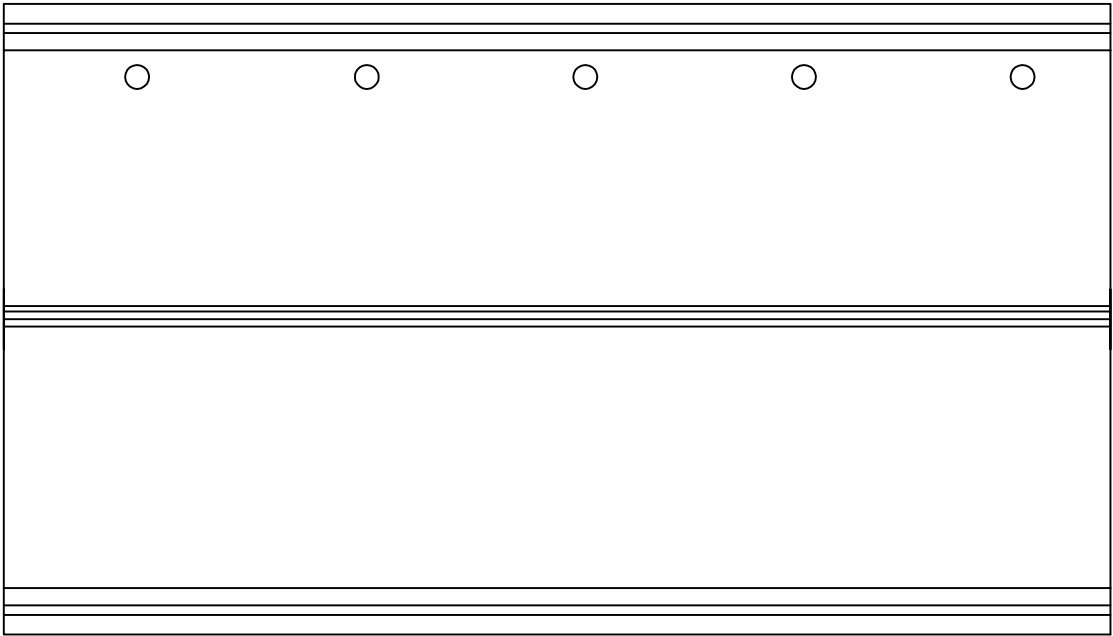
| 번호 | 구분 | 부재 | 손상내용 | 손상현황 | | | | | | 비고 |
|---|---|---|---|---|---|---|---|---|---|---|
| 1 | 19하 | 중분대 | 중분대 재균열 | 0.2 | 1.0 | | 5.00 | m | 5 | |

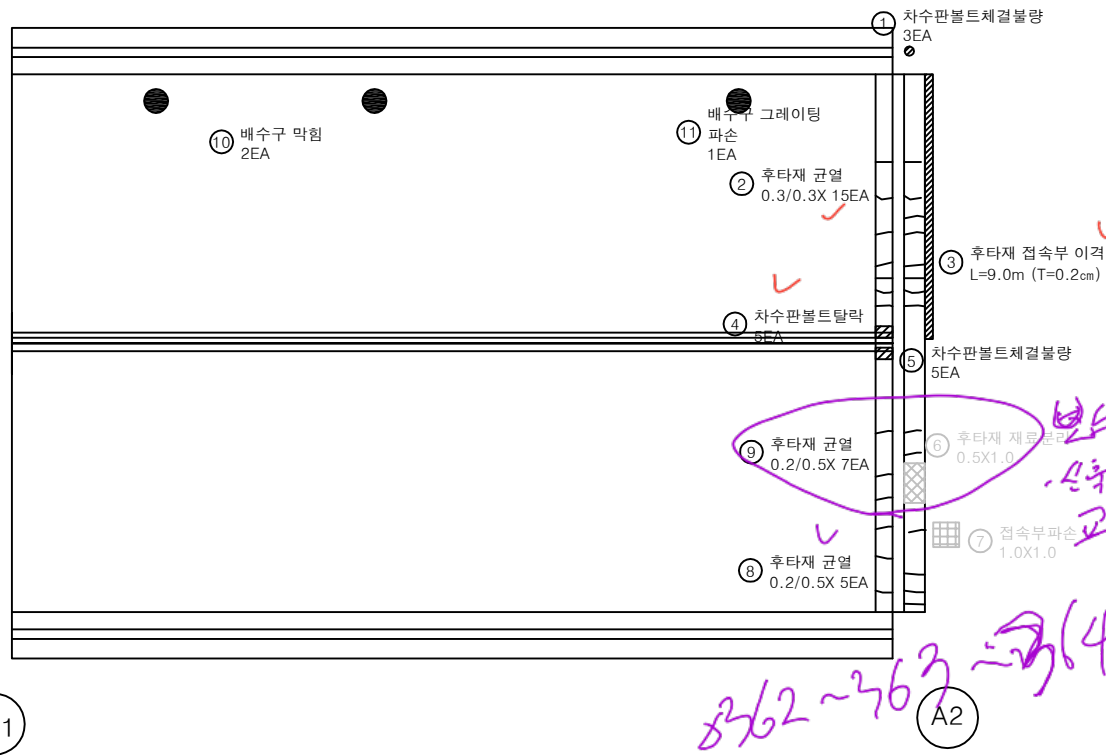
| | | | 11 |

| 번호 | 구분 | 부재 | 손상내용 | 손상현황 | | | | | | 비고 |
|---|---|---|---|---|---|---|---|---|---|---|
| 1 | 19하 | 중분대 | 중분대 재균열 | 0.2 | 1.0 | | 5.00 | m | 5 | |
