상주영천고속도로 2024~2025년 시설물 안전점검 용역  
(2024년 하반기 정기안전점검)

# 외 관 조 사 망 도

영천 JCT R-B교

2024.11

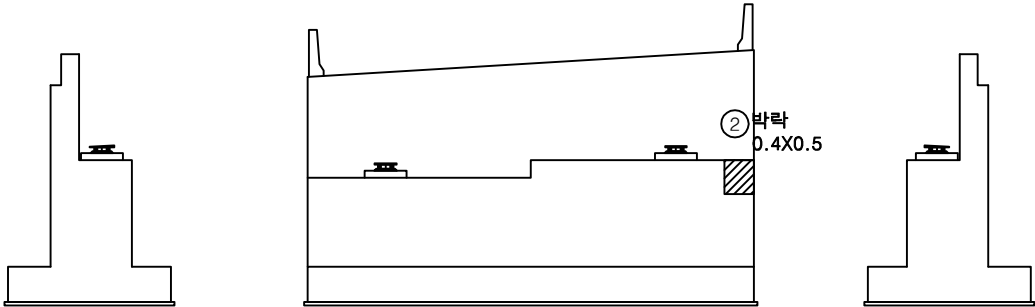
평면도

| 번호 | 구분 | 부재 | 손상내용 | 손상현황 | | | | | 비고 |
|---|---|---|---|---|---|---|---|---|---|
| 1 | 19하 | 교량받침 | 무수축물탈 균열 | 0.1 | 0.2 | | 0.40 | m | 2 |
| 2 | 19하 | 교각 | 균열(0.3mm이상) | 0.4 | 4.0 | | 4.00 | m | 1 |
| 4 | 19하 | 교각 | 균열(0.3mm이상) | 0.3 | 1.5 | | 1.50 | m | 1 |
| 5 | 21하 | 교각 | 균열(0.3mm미만) | 0.2 | 3.0 | | 3.00 | m | 1 |
| 6 | 21하 | 교각 | 균열(0.3mm이상) | 0.3 | 4.0 | | 4.00 | m | 1 |
