상주영천고속도로 2024~2025년 시설물 안전점검 용역  
(2024년 하반기 정기안전점검)

# 외 관 조 사 망 도

장곡교

2024.11

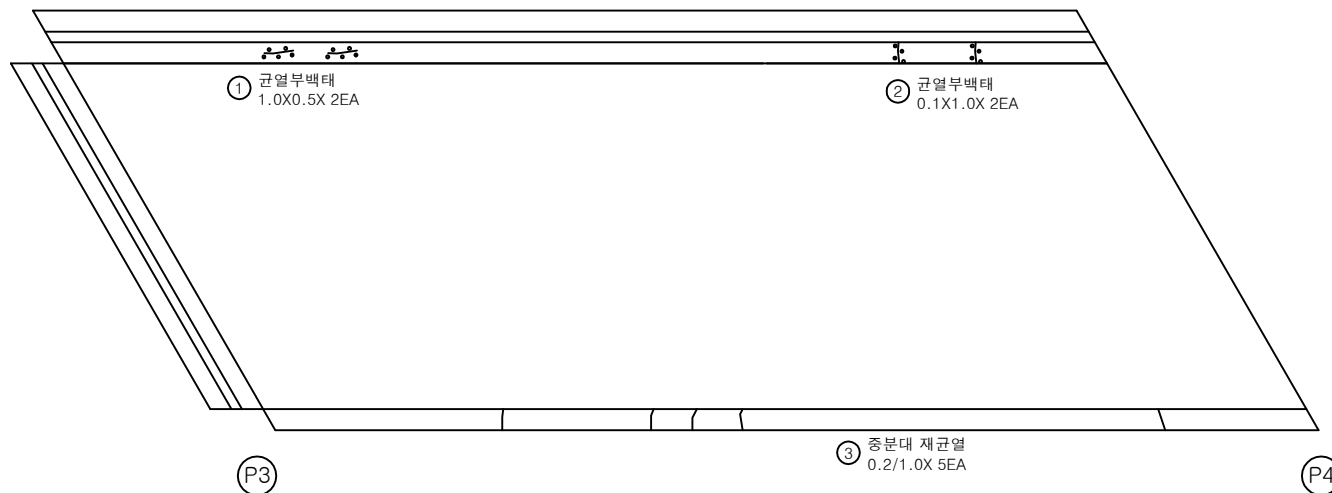
상주방향

| 번호 | 구분 | 부재 | 손상내용 | 손상현황 | | | | | | 비고 |
|---|---|---|---|---|---|---|---|---|---|---|
| 1 | 19하 | 신축이음 | 후타재 균열 | 0.3 | 0.5 | | 2.00 | m | 4 | |
| 2 | 19하 | 신축이음 | 후타재 균열 | 0.3 | 0.3 | | 1.50 | m | 5 | |
| 3 | 19하 | 방호벽 | 균열부백태 | 0.1 | 0.5 | 0.15 | ㎡ | 3 | | |
| 4 | 19하 | 중분대 | 중분대 재균열 | 0.2 | 1.0 | 5.00 | m | 5 | | |
| 5 | 19하 | 신축이음 | 후타재 파손 | | 0.4 | 0.5 | 0.20 | ㎡ | 1 | 21상 보수 |
| 6 | 21하 | 교연포장 | 보수부 파손 | | 0.2 | 0.5 | 0.10 | ㎡ | 1 | |
| 7 | 21하 | 신축이음 | 후타재 균열 | 0.3 | 0.5 | | 2.50 | m | 5 | |
| 8 | 21하 | 신축이음 | 후타재 균열 | 0.3 | 0.3 | | 0.90 | m | 3 | |
| 9 | 23하 | 신축이음 | 후타재 파손 | | 1.0 | 0.5 | 0.50 | ㎡ | 1 | 24상 보수 |

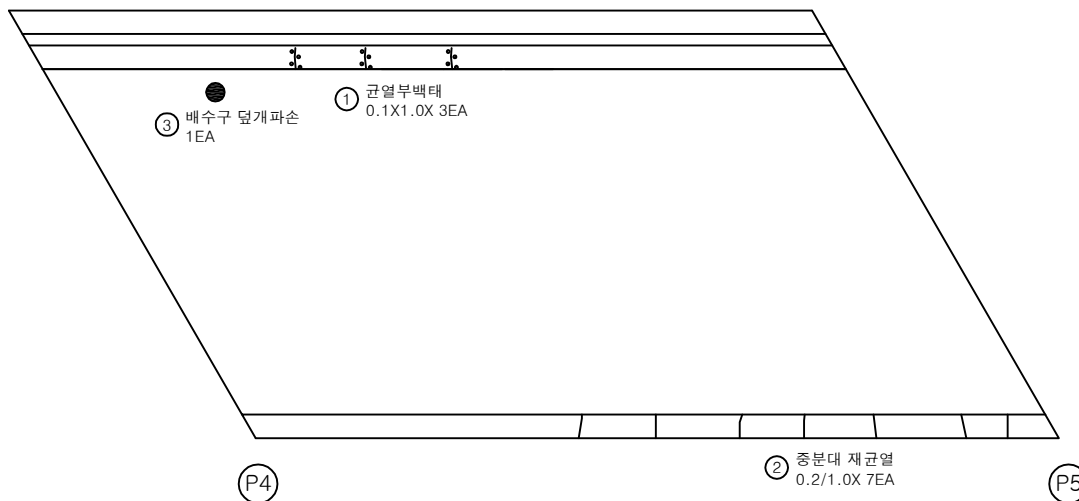
상주방향

| 번호 | 구분 | 부재 | 손상내용 | 손상현황 | | | | | | 비고 |
|---|---|---|---|---|---|---|---|---|---|---|
| 1 | 19하 | 방호벽 | 균열부백태 | | 0.1 | 1.0 | 0.30 | m <sup>2</sup> | 3 | |
| 2 | 19하 | 중분대 | 중분대 재균열 | 0.2 | 1.0 | | 7.00 | m | 7 | |

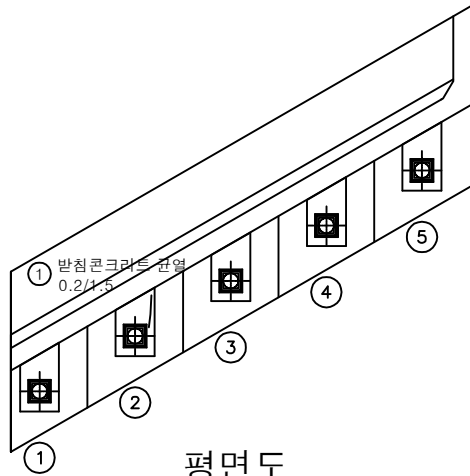
| 번호 | 구분 | 부재 | 손상내용 | 손상현황 | | | | | | 비고 |
|---|---|---|---|---|---|---|---|---|---|---|
| 1 | 19하 | 교량받침 | 받침콘크리트 균열 | 0.2 | 1.5 | | 1.50 | m | 1 | |
| 2 | 21하 | 교대 | 누수흔적 | | 1.0 | 1.5 | 3.00 | m <sup>2</sup> | 2 | |
| 3 | 23하 | 교대 | 누수흔적 | | 1.0 | 3.0 | 6.00 | m <sup>2</sup> | 2 | |
| 4 | 24상 | 교대 | 누수흔적 | | 1.0 | 2.5 | 2.50 | m <sup>2</sup> | 1 | |
| 5 | 24상 | 교대 | 균열(0.3mm이만) | 0.2 | 0.5 | | 0.50 | m | 1 | |

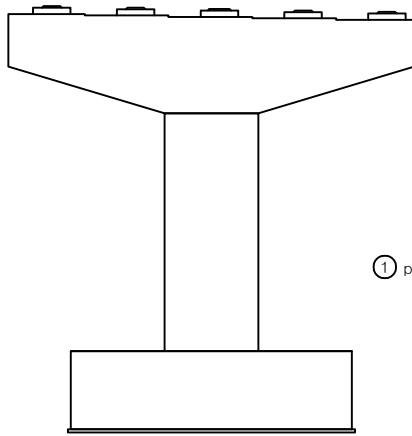
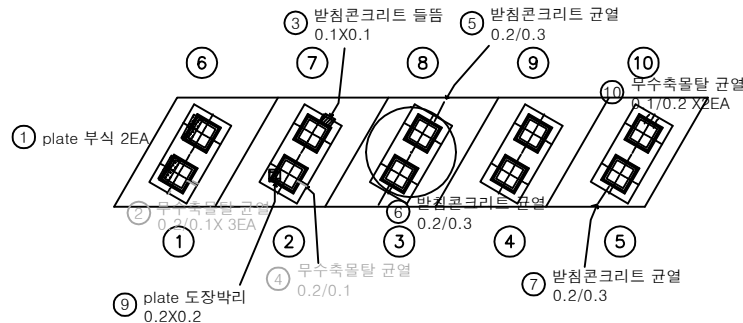
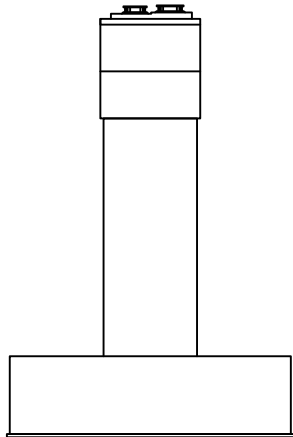
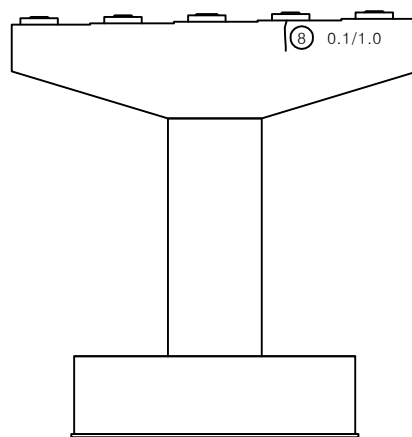
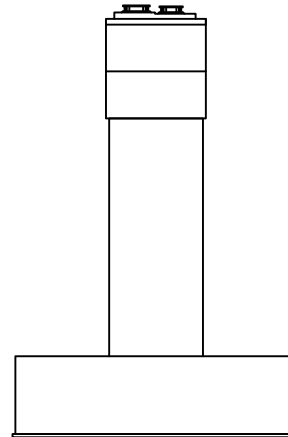
| 번호 | 구분 | 부재 | 손상내용 | 손상현황 | | | | | 비 고 |
|---|---|---|---|---|---|---|---|---|---|
| 1 | 19하 | 교량발침 | plate 부식 | | | | 2.00 | EA | 2 |
| 2 | 19하 | 교량발침 | 무수축물탈 균열 | 0.2 | 0.1 | | 0.30 | m | 3 |
| 4 | 19하 | 교량발침 | 무수축물탈 균열 | 0.2 | 0.1 | | 0.10 | m | 1 |
| 5 | 19하 | 교량발침 | 받침콘크리트 균열 | 0.2 | 0.3 | | 0.30 | m | 1 |
| 6 | 19하 | 교량발침 | 받침콘크리트 균열 | 0.2 | 0.3 | | 0.30 | m | 1 |
| 7 | 19하 | 교량발침 | 받침콘크리트 균열 | 0.2 | 0.3 | | 0.30 | m | 1 |
| 8 | 19하 | 교각 | 균열(0.3mm미만) | 0.1 | 1.0 | | 1.00 | m | 1 |
| 10 | 23하 | 교량발침 | 무수축물탈 균열 | 0.1 | 0.2 | | 0.40 | m | 2 |

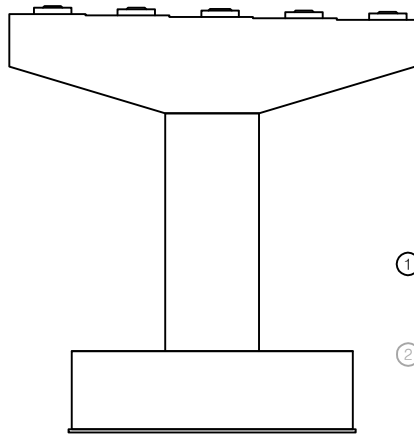
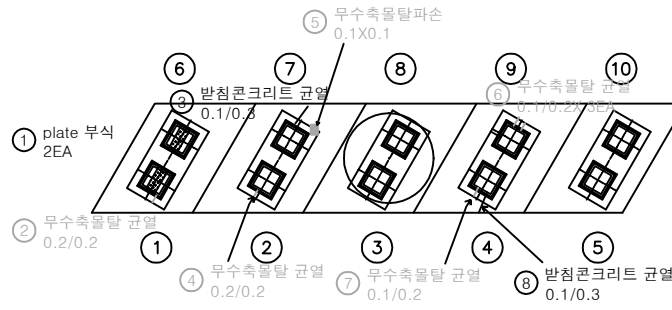
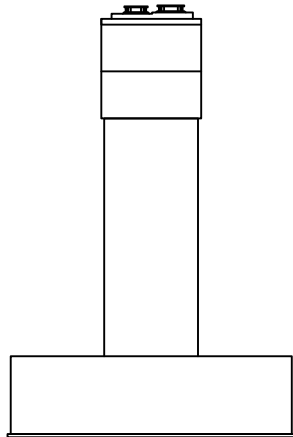
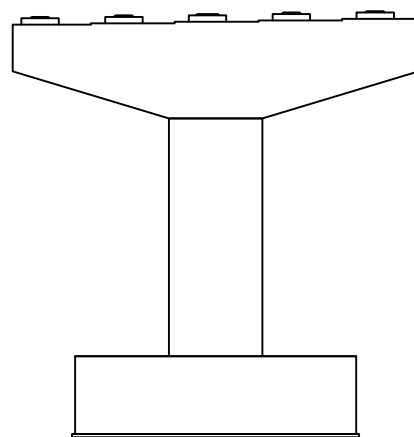
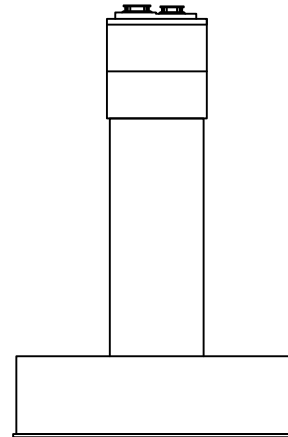
| 번호 | 구분 | 부재 | 손상내용 | 손상현황 | | | | | 비고 |
|---|---|---|---|---|---|---|---|---|---|
| 1 | 19하 | 교량발침 | plate 부식 | | | | 2.00 | EA | 2 |
| 2 | 19하 | 교량발침 | 무수축물탈 균열 | 0.2 | 0.2 | | 0.20 | m | 1 |
| 3 | 19하 | 교량발침 | 받침콘크리트 균열 | 0.1 | 0.3 | | 0.30 | m | 1 |
| 4 | 19하 | 교량발침 | 무수축물탈 균열 | 0.2 | 0.2 | | 0.20 | m | 1 |
| 6 | 19하 | 교량발침 | 무수축물탈 균열 | 0.1 | 0.2 | | 0.60 | m | 3 |
| 7 | 19하 | 교량발침 | 무수축물탈 균열 | 0.1 | 0.2 | | 0.20 | m | 1 |
| 8 | 19하 | 교량발침 | 받침콘크리트 균열 | 0.1 | 0.3 | | 0.30 | m | 1 |

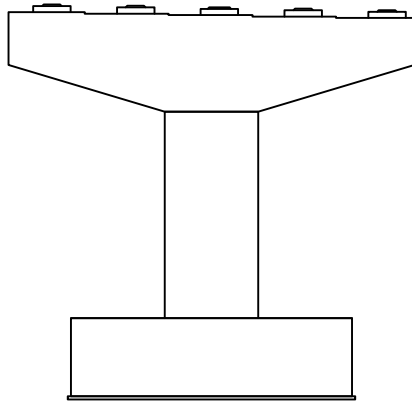
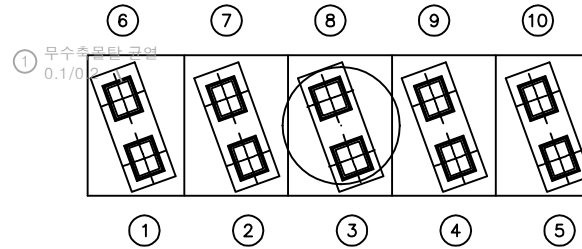
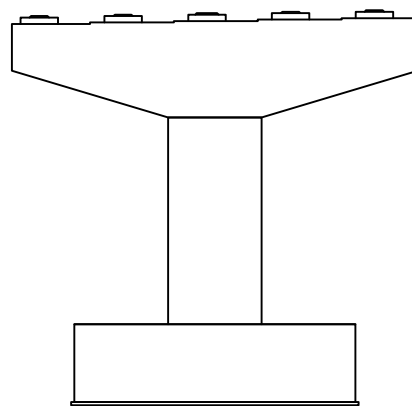
| 번호 | 구분 | 부재 | 손상내용 | 손상현황 | | | | | 비고 |
|---|---|---|---|---|---|---|---|---|---|
| 1 | 195하 | 교량받침 | 무수축물량 균열 | 0.1 | 0.2 | | 0.20 | m | 1 |
