상주영천고속도로 2024~2025년 시설물 안전점검 용역  
(2024년 하반기 정기안전점검)

# 외 관 조 사 망 도

낙동강대교

2024.11

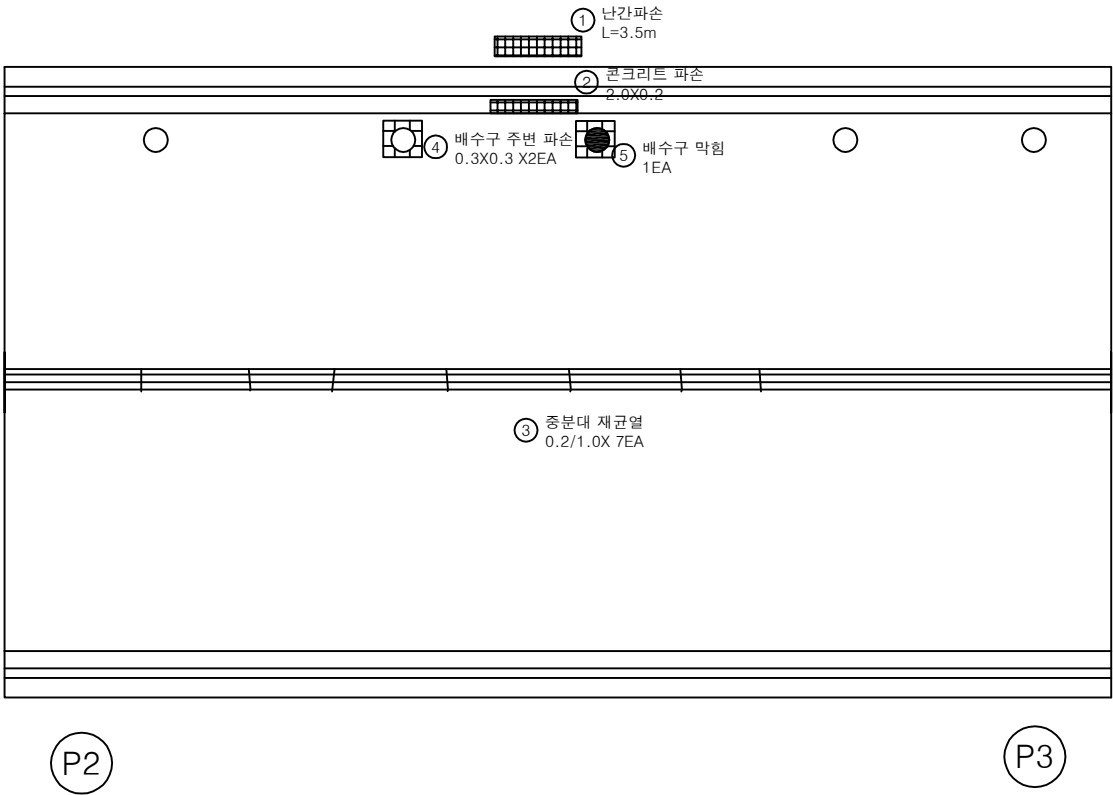
영천 방향

| 번호 | 구분 | 부재 | 손상내용 | 손상현황 | | | | | | 비 고 |
|---|---|---|---|---|---|---|---|---|---|---|
| 3 | 19하 | 중분대 | 중분대 재균열 | 0.2 | 1.0 | | 7.00 | m | 7 | |

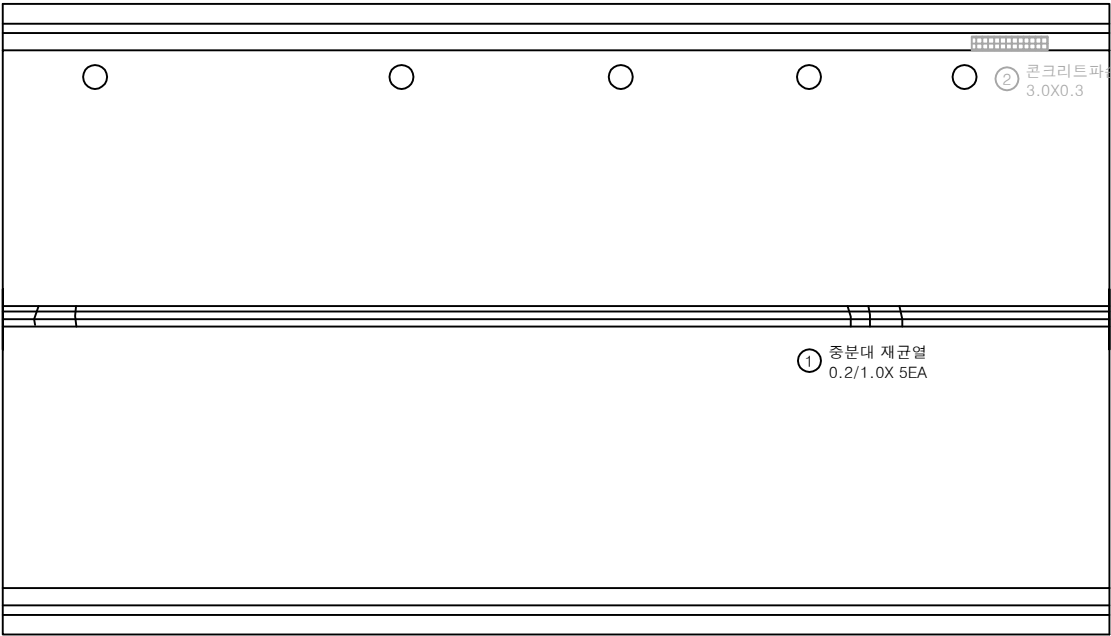
영천 방향

| 번호 | 구분 | 부재 | 손상내용 | 손상현황 | | | | | | 비 고 |
|---|---|---|---|---|---|---|---|---|---|---|
| 1 | 19하 | 중분대 | 중분대 재균열 | 0.2 | 1.0 | | 5.00 | m | 5 | |

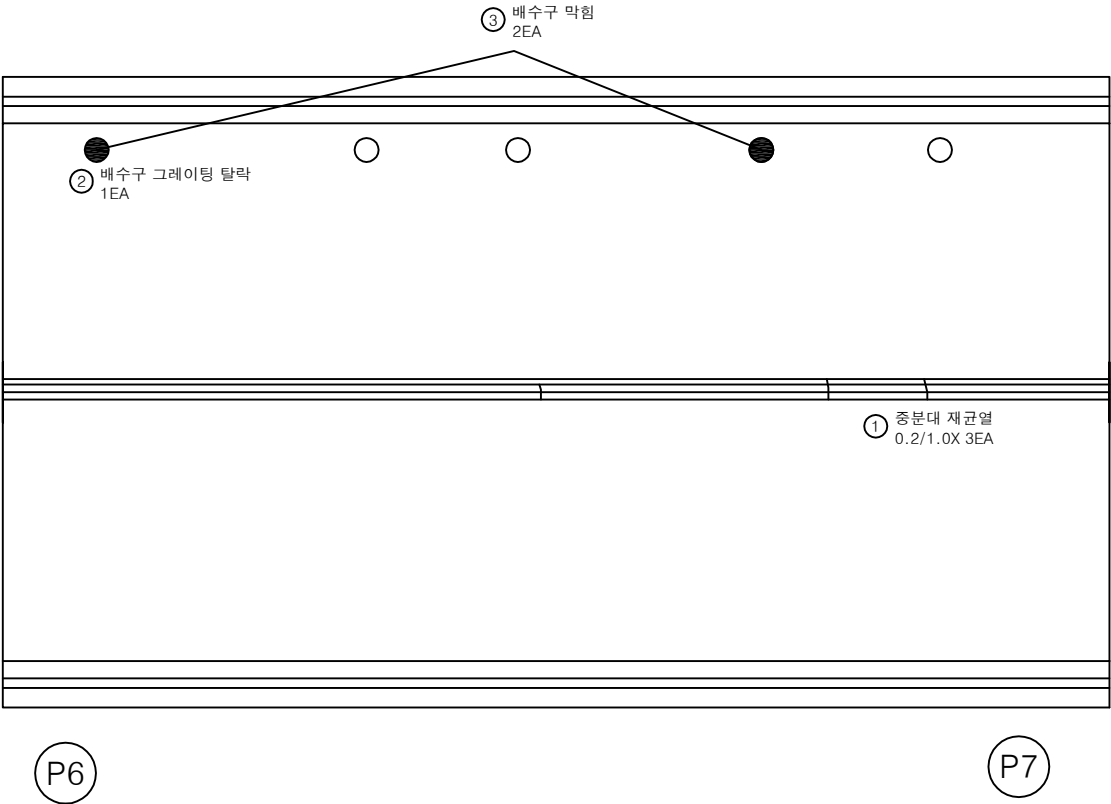
영천 방향

| 번호 | 구분 | 부재 | 손상내용 | 손상현황 | | | | | | 비 고 |
|---|---|---|---|---|---|---|---|---|---|---|
| 1 | 19하 | 중분대 | 중분대 재균열 | 0.2 | 1.0 | | 3.00 | m | 3 | |

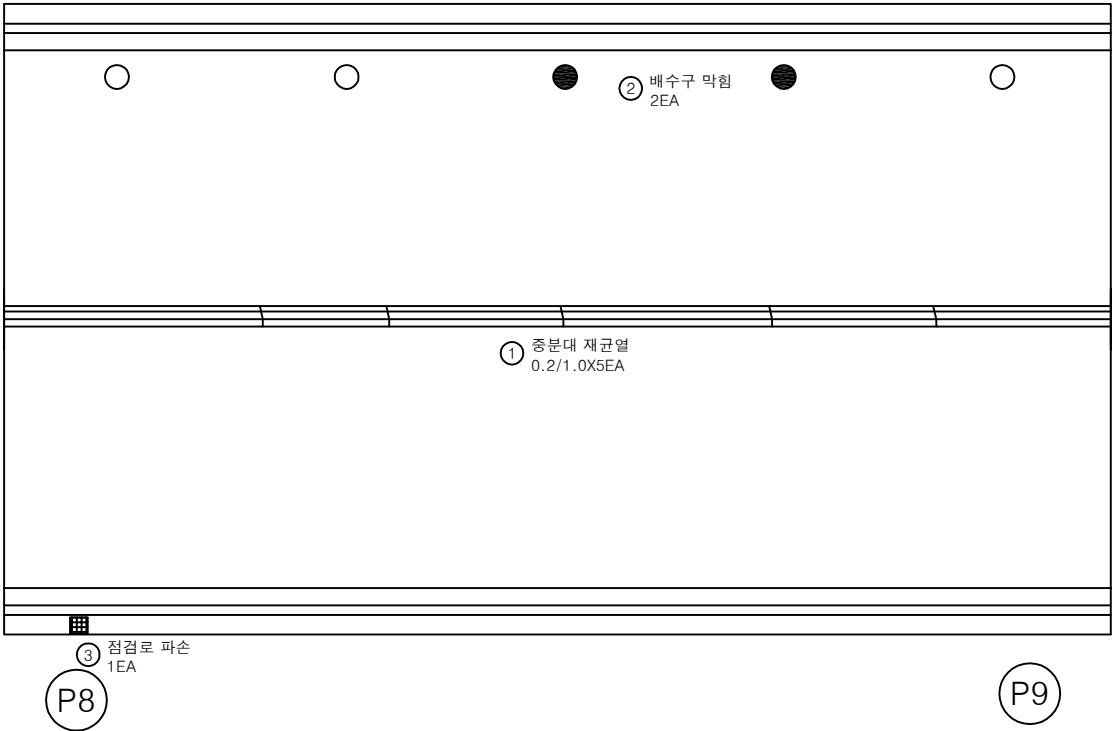
영천 방향

| 번호 | 구분 | 부재 | 손상내용 | 손상현황 | | | | | | 비 고 |
|---|---|---|---|---|---|---|---|---|---|---|
| 1 | 19하 | 중분대 | 중분대 재균열 | 0.2 | 1.0 | | 5.00 | m | 5 | |

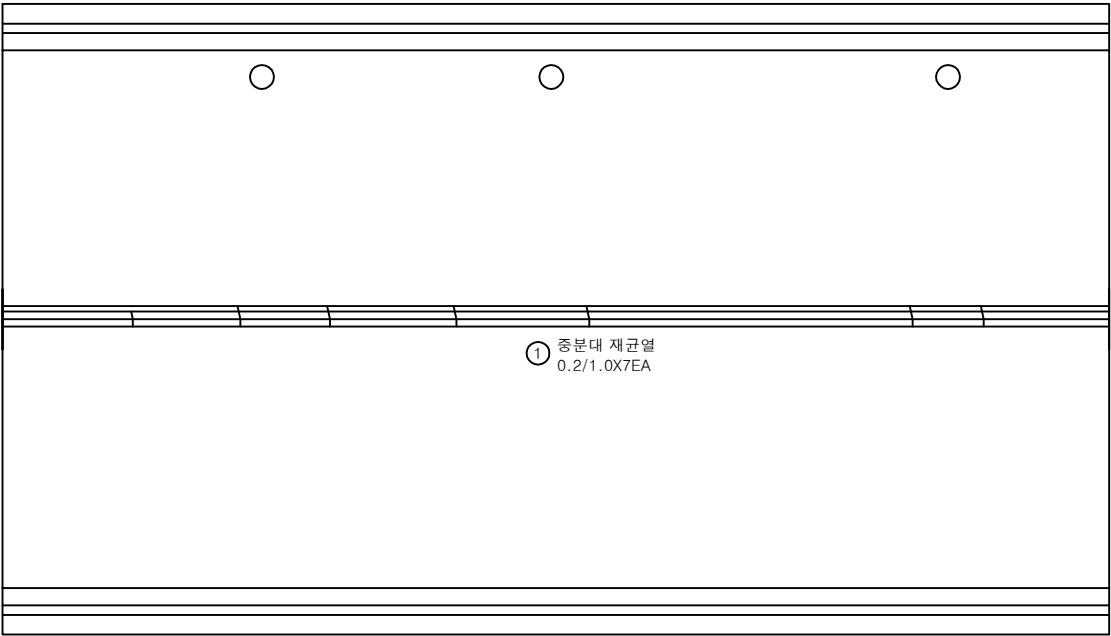
영천 방향

| 번호 | 구분 | 부재 | 손상내용 | 손상현황 | | | | | | 비고 |
|---|---|---|---|---|---|---|---|---|---|---|
| 1 | 19하 | 중분대 | 중분대 재균열 | 0.2 | 1.0 | | 7.00 | m | 7 | |

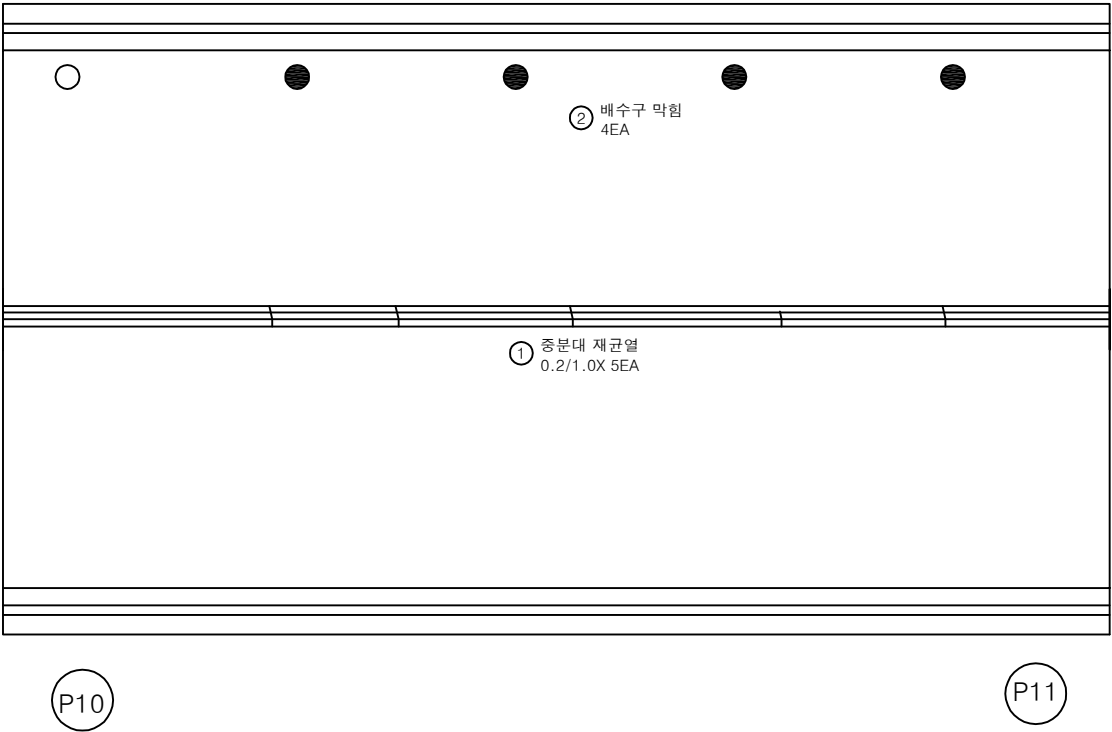
영천 방향

| 번호 | 구분 | 부재 | 손상내용 | 손상현황 | | | | | | 비고 |
|---|---|---|---|---|---|---|---|---|---|---|
| 1 | 19하 | 중분대 | 중분대 재균열 | 0.2 | 1.0 | | 5.00 | m | 5 | |

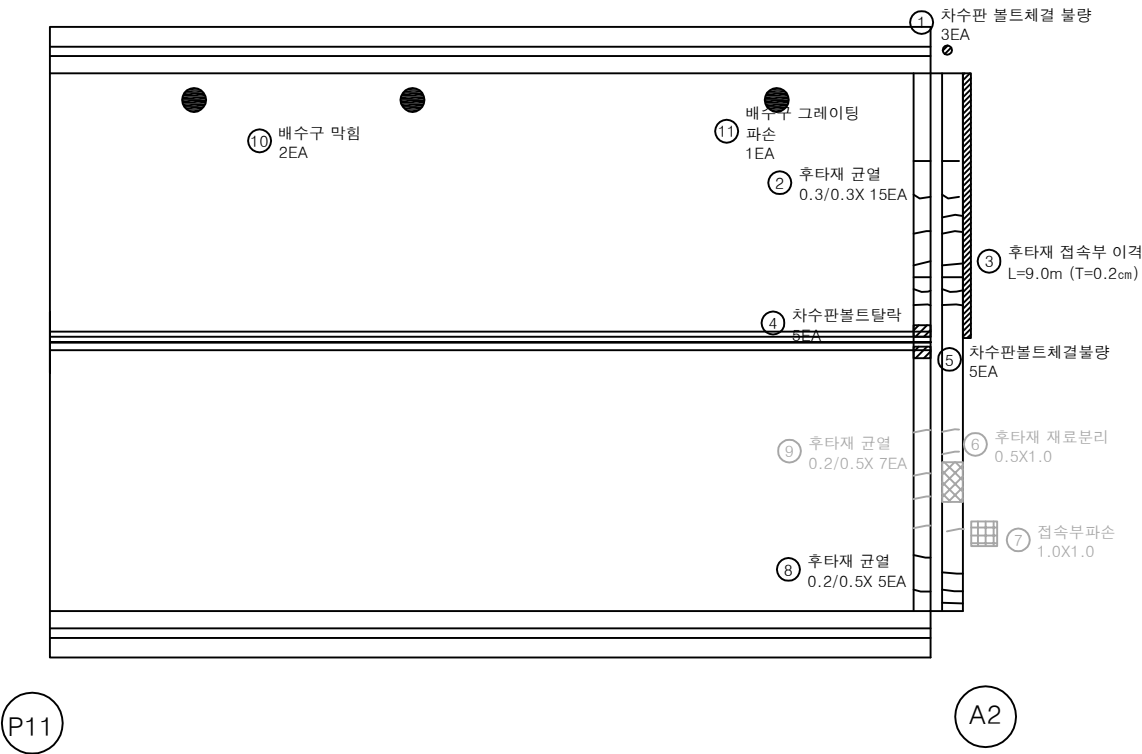
영천 방향

| 번호 | 구분 | 부재 | 손상내용 | 손상현황 | | | | | | 비 고 |
|---|---|---|---|---|---|---|---|---|---|---|
| 2 | 19하 | 신축이음 | 후타재 균열 | 0.3 | 0.3 | | 4.50 | m | 15 | |
| 8 | 19하 | 신축이음 | 후타재 균열 | 0.2 | 0.5 | | 2.50 | m | 5 | |
| 9 | 21하 | 신축이음 | 후타재 균열 | 0.2 | 0.5 | | 3.50 | m | 7 | 24'상 보수 |

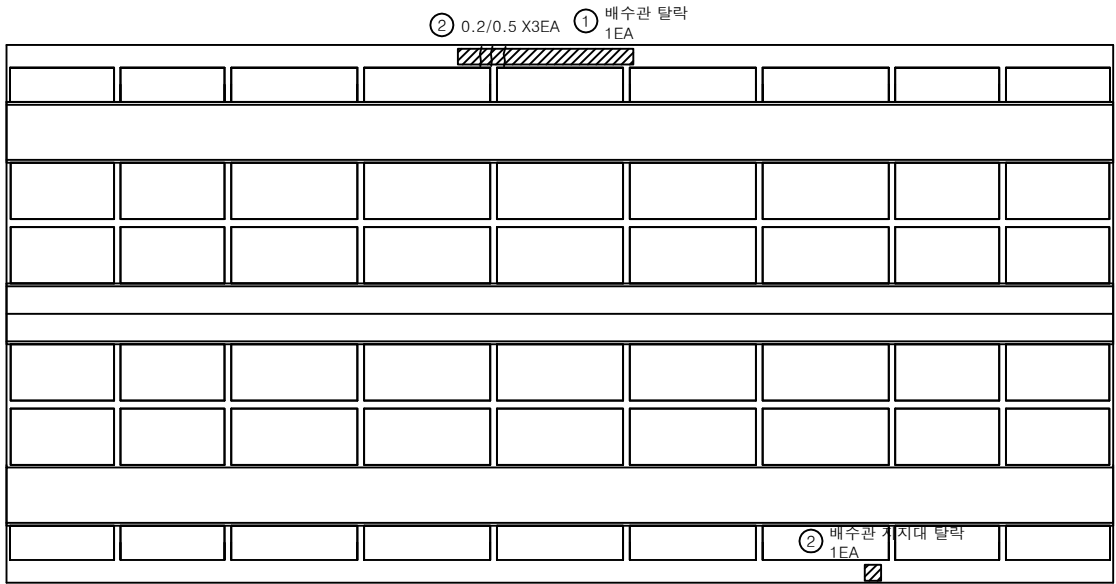
영천 방향

| 번호 | 구분 | 부재 | 손상내용 | 손상현황 | | | | | | 비고 |
|---|---|---|---|---|---|---|---|---|---|---|
| 3 | 23하 | 바닥판 | 균열(0.3mm미만) | 0.2 | 0.5 | | 1.50 | m | 3 | |
