상주영천고속도로 2024~2025년 시설물 안전점검 용역  
(2024년 하반기 정기안전점검)

# 외 관 조 사 망 도

도개교

(주)명성엔지니어링

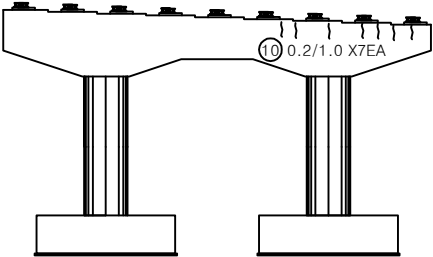
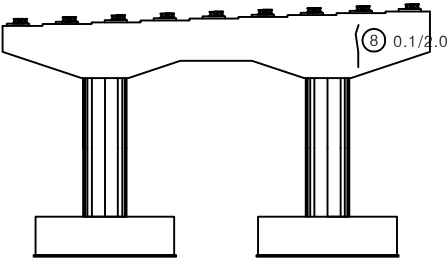
| 도면번호 | 48 |

| 번호 | 구분 | 부재 | 손상내용 | 손상현황 | | | | | | 비고 |
|---|---|---|---|---|---|---|---|---|---|---|
| 1 | 19하 | 교량받침 | 발침콘크리트 균열 | 0.1 | 0.3 | | 0.30 | m | 1 | |
| 2 | 19하 | 교량받침 | 발침콘크리트 균열 | 0.1 | 0.5 | | 0.50 | m | 1 | |
| 3 | 19하 | 교량받침 | 무수축물탈 균열 | 0.1 | 0.3 | | 0.30 | m | 1 | |
| 5 | 19하 | 교량받침 | 발침콘크리트 균열 | 0.1 | 0.5 | | 0.50 | m | 1 | |
| 6 | 19하 | 교량받침 | 무수축물탈 균열 | 0.1 | 0.3 | | 0.30 | m | 1 | |
| 8 | 19하 | 교각 | 균열(0.3mm미만) | 0.1 | 2.0 | | 2.00 | m | 1 | |
| 10 | 23하 | 교각 | 균열(0.3mm미만) | 0.2 | 1.0 | | 7.00 | m | 7 | |

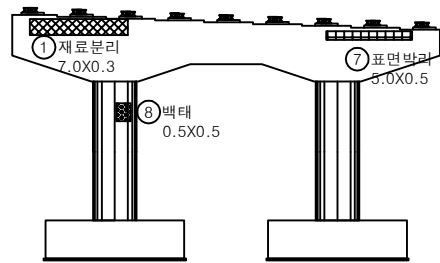
| 도면번호 | 53 |

| 번호 | 구분 | 부재 | 손상내용 | 손상현황 | | | | | 비고 |
|---|---|---|---|---|---|---|---|---|---|
| 2 | 19하 | 교량받침 | 무수축물탈 균열 | 0.1 | 0.2 | | 1.20 | m | 6 |
| 3 | 19하 | 교량받침 | 무수축물탈 균열 | 0.1 | 0.2 | | 0.40 | m | 2 |
| 4 | 19하 | 교각 | 균열(0.3mm미만) | 0.2 | 1.5 | | 1.50 | m | 1 |
| 5 | 19하 | 교각 | 균열(0.3mm미만) | 0.2 | 1.5 | | 1.50 | m | 1 |
| 6 | 19하 | 교각 | 망상균열 | 0.2 | 0.5 | 1.5 | 0.75 | m <sup>2</sup> | 1 망상균열 |
| 9 | 23하 | 교각 | 망상균열 | 0.2 | 2.0 | 1.0 | 2.00 | m <sup>2</sup> | 1 |
