상주영천고속도로 2024~2025년 시설물 안전점검 용역  
(2024년 하반기 정기안전점검)

# 외 관 조 사 망 도

산호교

2024.11

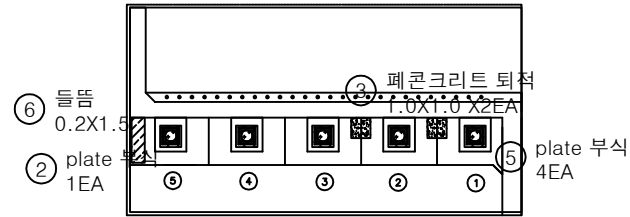
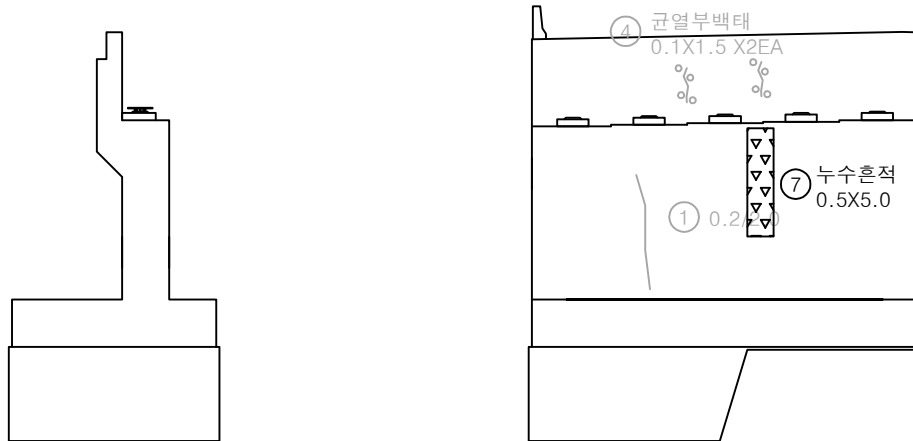
| 번호 | 구분 | 부재 | 손상내용 | 손상현황 | | | | | | 비고 |
|---|---|---|---|---|---|---|---|---|---|---|
| 1 | 19하 | 교대 | 균열(0.3mm미만) | 0.2 | 2.0 | | 2.00 | m | 1 | 22'상 보수 |
| 2 | 21하 | 교량받침 | plate 부식 | | | | 1.00 | EA | 1 | |
| 4 | 21하 | 교대 | 균열부백태 | | 0.1 | 1.5 | 0.30 | m <sup>2</sup> | 2 | 22'상 보수 |
| 5 | 23하 | 교량받침 | plate 부식 | | | | 4.00 | EA | 4 | |
