상주영천고속도로 2024~2025년 시설물 안전점검 용역  
(2024년 하반기 정기안전점검)

# 외 관 조 사 망 도

가천교

2024.11

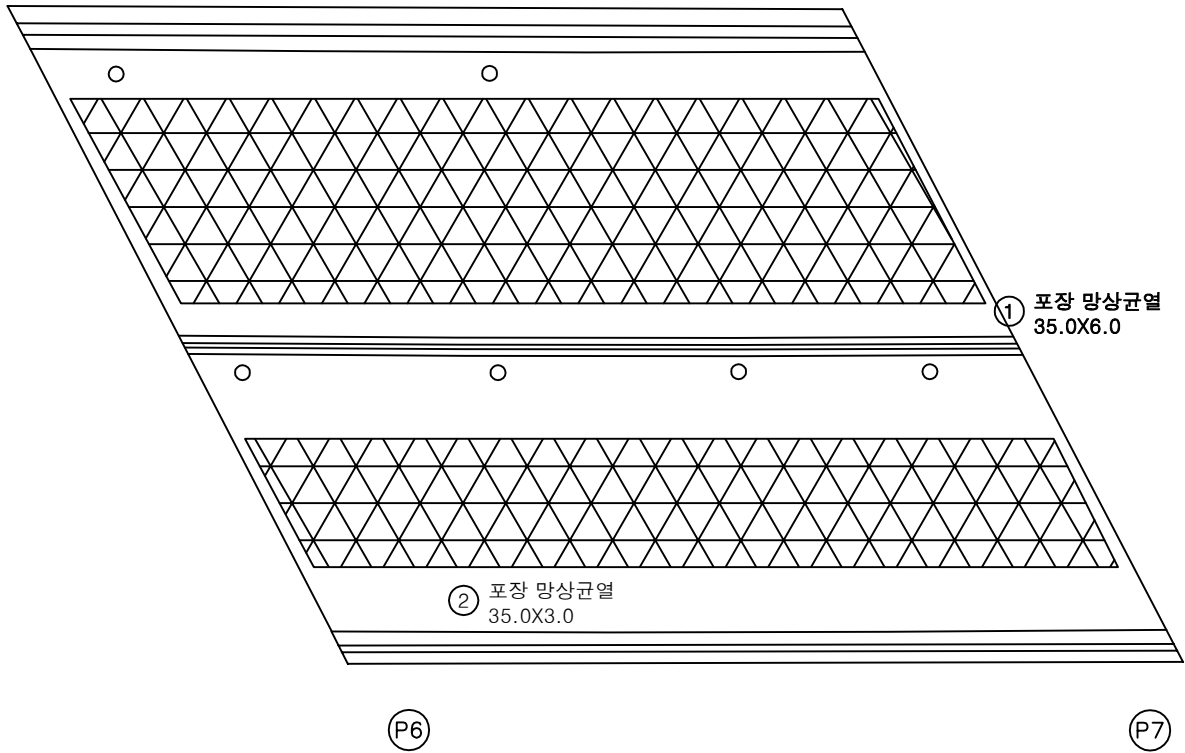
| 번호 | 구분 | 부재 | 손상내용 | 손상현황 | | | | | | 비 고 |
|---|---|---|---|---|---|---|---|---|---|---|
| 1 | 23하 | 교면포장 | 포장 망상균열 | | 35.0 | 6.0 | 210.00 | m <sup>2</sup> | 1 | |
| 2 | 23하 | 교면포장 | 포장 망상균열 | | 35.0 | 3.0 | 105.00 | m <sup>2</sup> | 1 | |
