상주영천고속도로 2024~2025년 시설물 안전점검 용역  
(2024년 하반기 정기안전점검)

# 외 관 조 사 망 도

창정교

2024.11

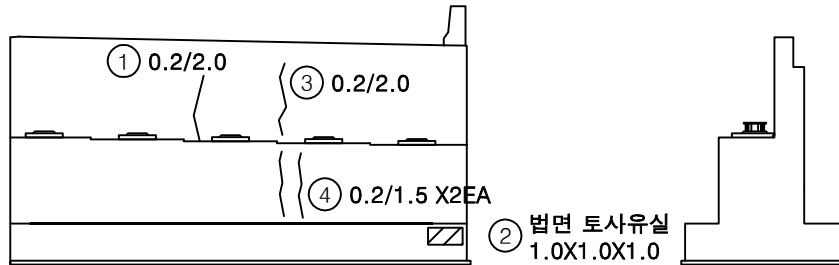
평면도

| 번호 | 구분 | 부재 | 손상내용 | 손상현황 | | | | | | 비 고 |
|---|---|---|---|---|---|---|---|---|---|---|
| 1 | 19하 | 교량받침 | 무수축물탈 균열 | 0.2 | 0.1 | | 0.40 | m | 4 | |
| 2 | 19하 | 교량받침 | 무수축물탈 균열 | 0.2 | 0.1 | | 0.20 | m | 2 | |
| 3 | 19하 | 교량받침 | 무수축물탈 균열 | 0.2 | 0.1 | | 0.20 | m | 2 | |
