상주영천고속도로 2024~2025년 시설물 안전점검 용역  
(2024년 하반기 정기안전점검)

# 외 관 조 사 망 도

중들교

2024.11

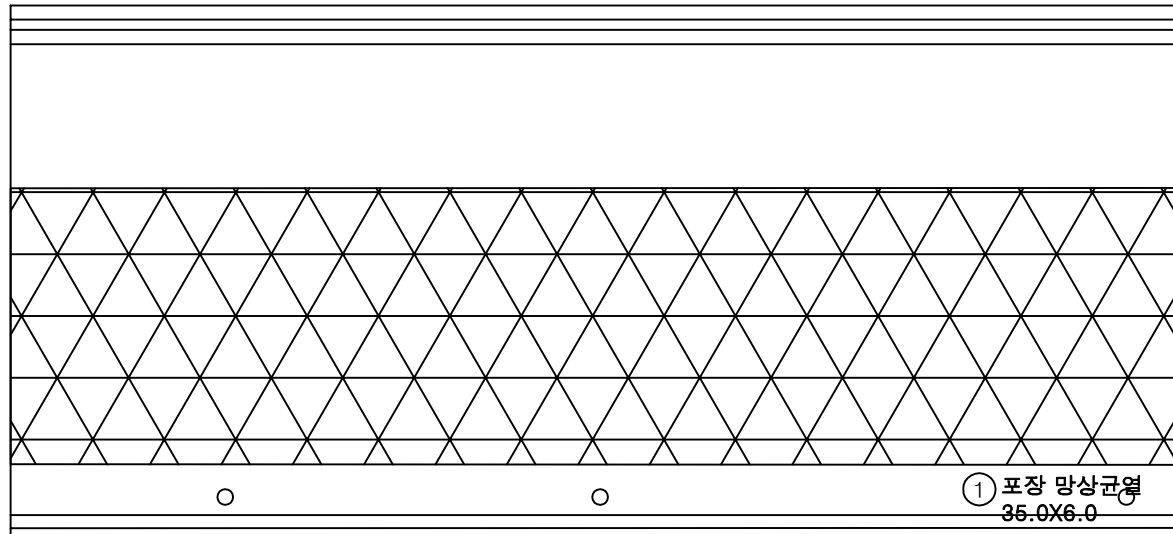
영천방향

| 번호 | 구분 | 부재 | 손상내용 | 손상현황 | | | | | 비고 |
|---|---|---|---|---|---|---|---|---|---|
| 1 | 19하 | 신축이음 | 후타재 들뜸 | | 0.5 | 0.5 | 0.25 | m <sup>2</sup> | 1 |
| 2 | 19하 | 신축이음 | 이물질퇴적 | | 0.5 | | 0.50 | m | 1 |
| 3 | 19하 | 방호벽 | 방호벽 균열 | 0.3 | 1.0 | | 1.00 | m | 1 |
| 4 | 19하 | 교면포장 | 포장 망상균열 | | 35.0 | 6.0 | 210.00 | m <sup>2</sup> | 1 |
| 5 | 19하 | 교면포장 | 접속부 포장파손 | | 0.2 | 0.5 | 0.10 | m <sup>2</sup> | 1 |
