상주영천고속도로 2024~2025년 시설물 안전점검 용역  
(2024년 하반기 정기안전점검)

# 외 관 조 사 망 도

고현천교

2024.11

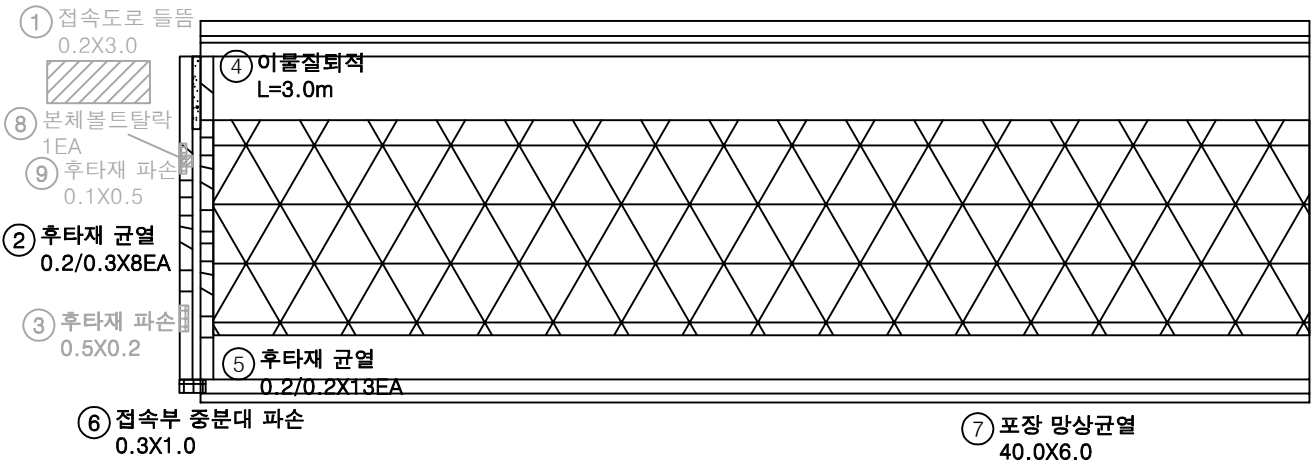
| 번호 | 구분 | 부재 | 손상내용 | 손상현황 | | | | | | 비고 |
|---|---|---|---|---|---|---|---|---|---|---|
| 1 | 19하 | 교면포장 | 접속도로 들뜸 | | 0.2 | 3.0 | 0.60 | m <sup>2</sup> | 1 | 21'상 보속 |
| 2 | 19하 | 신축이음 | 후타재 균열 | 0.2 | 0.3 | | 2.40 | m | 8 | |
| 3 | 19하 | 신축이음 | 후타재 파손 | | 0.5 | 0.2 | 0.10 | m <sup>2</sup> | 1 | 21'상 보속 |
| 4 | 19하 | 신축이음 | 이물질퇴적 | | 3.0 | | 3.00 | m | 1 | |
| 5 | 19하 | 신축이음 | 후타재 균열 | 0.2 | 0.2 | | 2.60 | m | 13 | |
| 6 | 19하 | 중분대 | 접속부 중분대 파손 | | 0.3 | 1.0 | 0.30 | m <sup>2</sup> | 1 | |
| 7 | 19하 | 교면포장 | 포장 망상균열 | | 40.0 | 6.0 | 240.00 | m <sup>2</sup> | 1 | |
| 8 | 21하 | 신축이음 | 본체 볼트탈락 | | | | 1.00 | EA | 1 | 23'하 보속 |
| 9 | 21하 | 신축이음 | 후타재 파손 | | 0.1 | 0.5 | 0.05 | m <sup>2</sup> | 1 | 23'하 보속 |

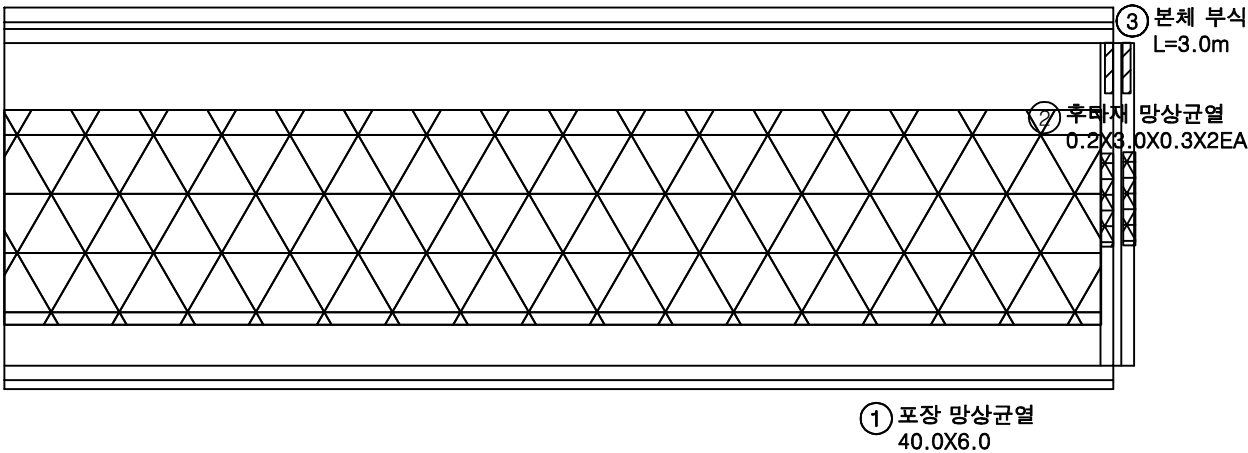
| 번호 | 구분 | 부재 | 손상내용 | 손상현황 | | | | | | 비 고 |
|---|---|---|---|---|---|---|---|---|---|---|
| 1 | 19하 | 교면포장 | 포장 망상균열 | | 40.0 | 6.0 | 240.00 | m² | 1 | |
| 2 | 19하 | 신축이음 | 후타재 망상균열 | 0.2 | 3.0 | 0.3 | 1.80 | m² | 2 | |
| 3 | 23하 | 신축이음 | 본체 부식 | | 3.0 | | 3.00 | m | 1 | |

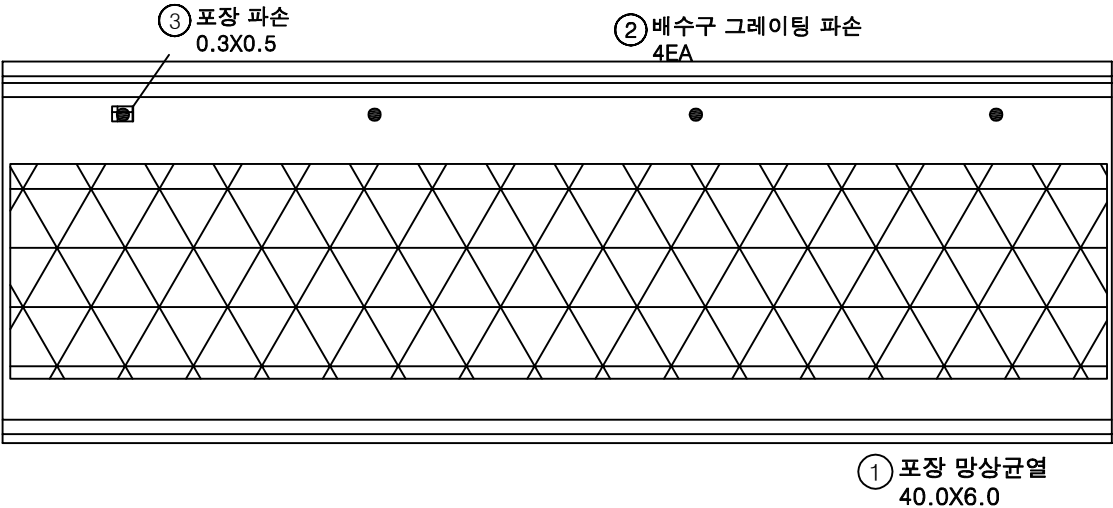
| 번호 | 구분 | 부재 | 손상내용 | 손상현황 | | | | | | 비 고 |
|---|---|---|---|---|---|---|---|---|---|---|
| 1 | 19하 | 교면포장 | 포장 망상균열 | | 40.0 | 6.0 | 240.00 | m <sup>2</sup> | 1 | |

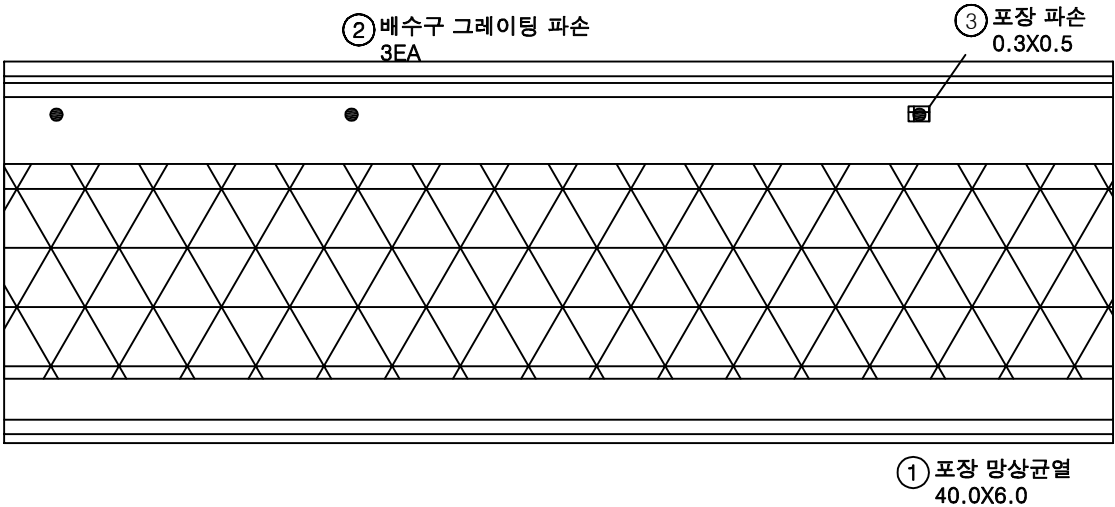
| 번호 | 구분 | 부재 | 손상내용 | 손상현황 | | | | | | 비 고 |
|---|---|---|---|---|---|---|---|---|---|---|
| 1 | 19하 | 교면포장 | 포장 망상균열 | | 40.0 | 6.0 | 240.00 | m <sup>2</sup> | 1 | |

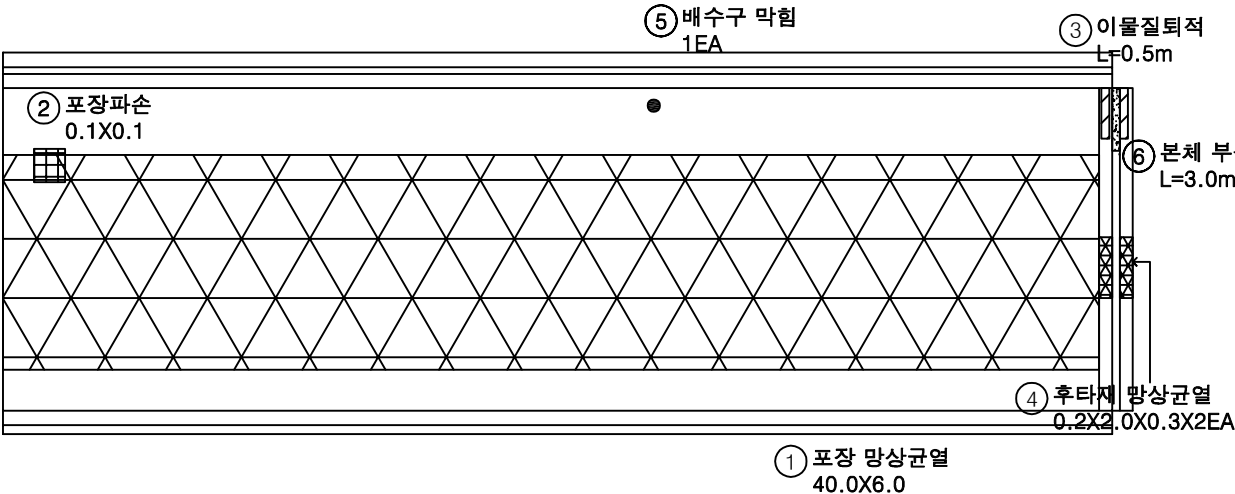
① 포장 망상균열  
40.0X8.0

| 번호 | 구분 | 부재 | 손상내용 | 손상현황 | | | | | | 비 고 |
|---|---|---|---|---|---|---|---|---|---|---|
| 1 | 19하 | 교면포장 | 포장 망상균열 | | 40.0 | 8.0 | 320.00 | m <sup>2</sup> | 1 | |

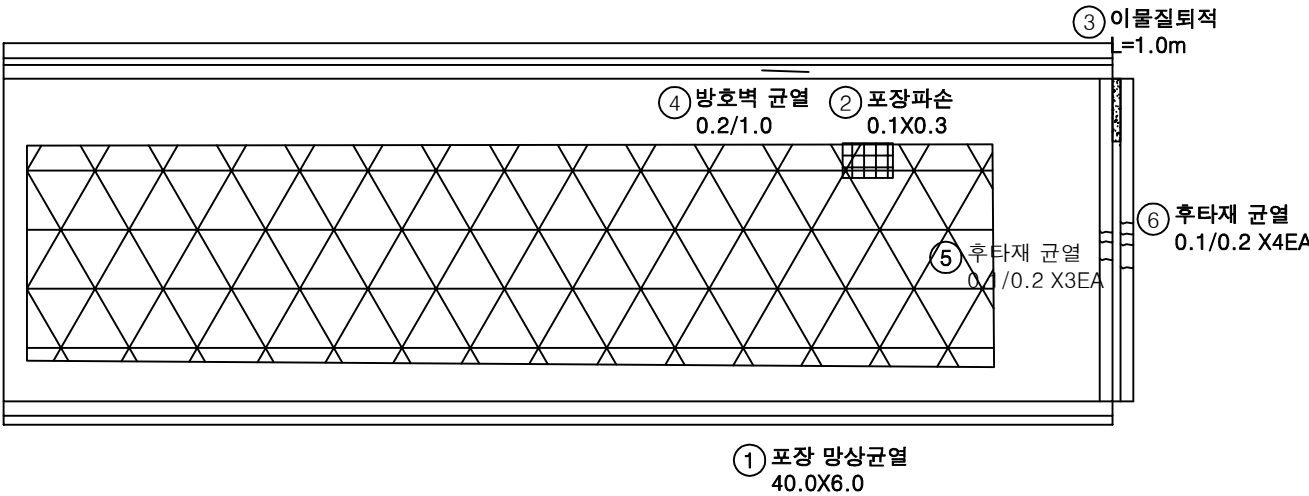
| 번호 | 구분 | 부재 | 손상내용 | 손상현황 | | | | | | 비고 |
|---|---|---|---|---|---|---|---|---|---|---|
| 1 | 19하 | 교면포장 | 포장 망상균열 | | 40.0 | 6.0 | 240.00 | m <sup>2</sup> | 1 | |
| 4 | 19하 | 방호벽 | 방호벽 균열 | 0.2 | 1.0 | | 1.00 | m | 1 | |
| 5 | 21하 | 신축이음 | 후타재 균열 | 0.1 | 0.2 | | 0.60 | m | 3 | |
| 6 | 21하 | 신축이음 | 후타재 균열 | 0.1 | 0.2 | | 0.80 | m | 4 | |

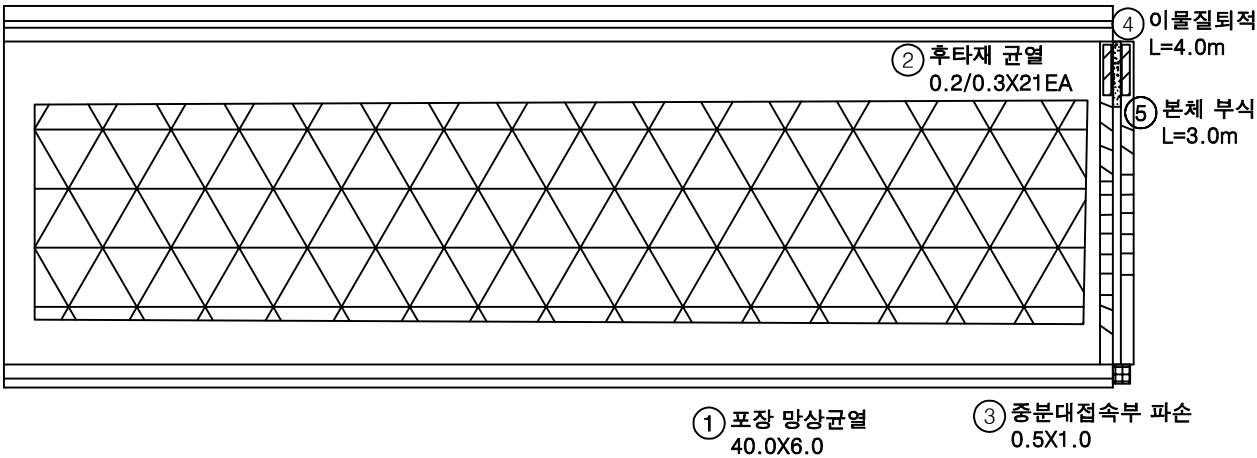
| 번호 | 구분 | 부재 | 손상내용 | 손상현황 | | | | | | 비 고 |
|---|---|---|---|---|---|---|---|---|---|---|
| 1 | 19하 | 교면포장 | 포장 망상균열 | | 40.0 | 6.0 | 240.00 | m <sup>2</sup> | 1 | |
| 2 | 19하 | 신속이음 | 후타재 균열 | 0.2 | 0.3 | | 6.30 | m | 21 | |
| 5 | 23하 | 신속이음 | 본체 부식 | | 3.0 | | 3.00 | m | 1 | |

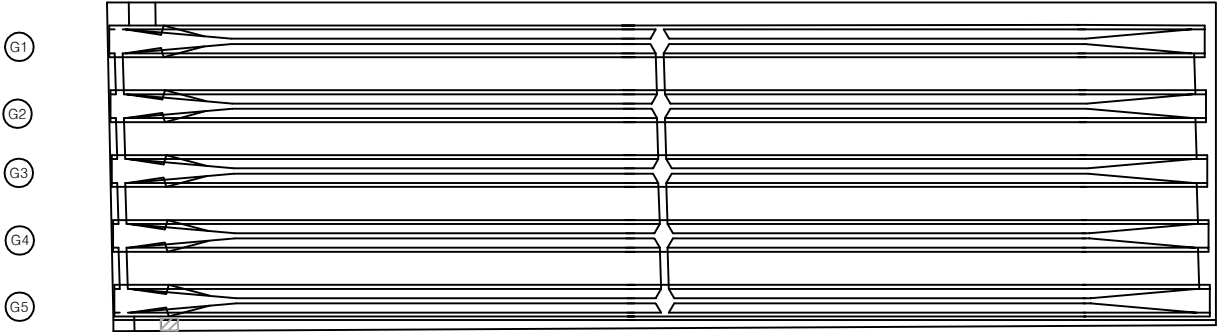
① 배수관 연결부 탈락  
1EA

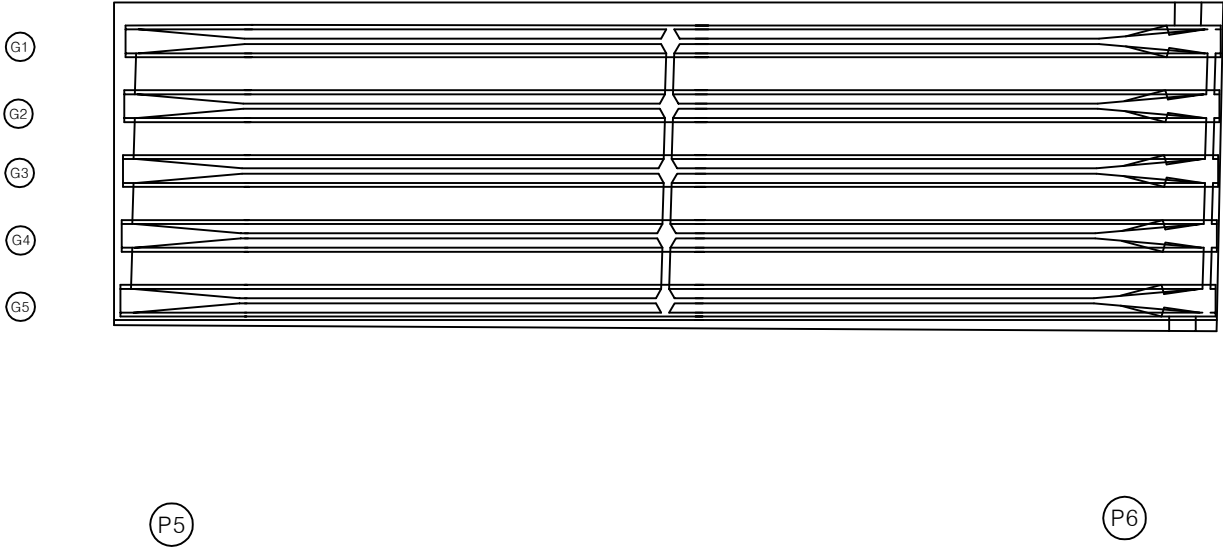
영천 방향

① 신축이음 하부누수  
L=0.5m X2EA

| 번호 | 구분 | 부재 | 손상내용 | 손상현황 | | | | | | 비 고 |
|---|---|---|---|---|---|---|---|---|---|---|
| 1 | 21하 | 신축이음 | 신축이음 하부누수 | | 0.5 | | 1.00 | m | 2 | |

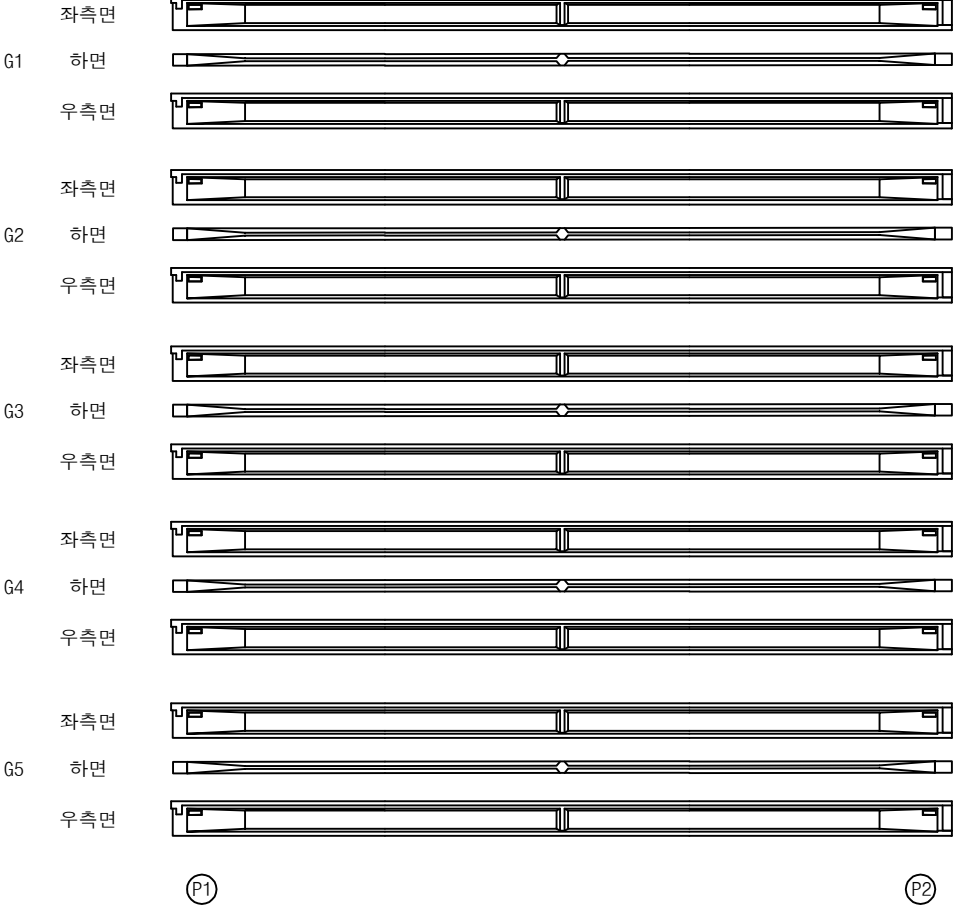
상주 방향

1 망상균열  
0.2X0.5X2.0

| 번호 | 구분 | 부재 | 손상내용 | 손상현황 | | | | | | 비 고 |
|---|---|---|---|---|---|---|---|---|---|---|
| 1 | 23하 | 거더 | 망상균열 | 0.2 | 0.5 | 2.0 | 1.00 | m <sup>2</sup> | 1 | |

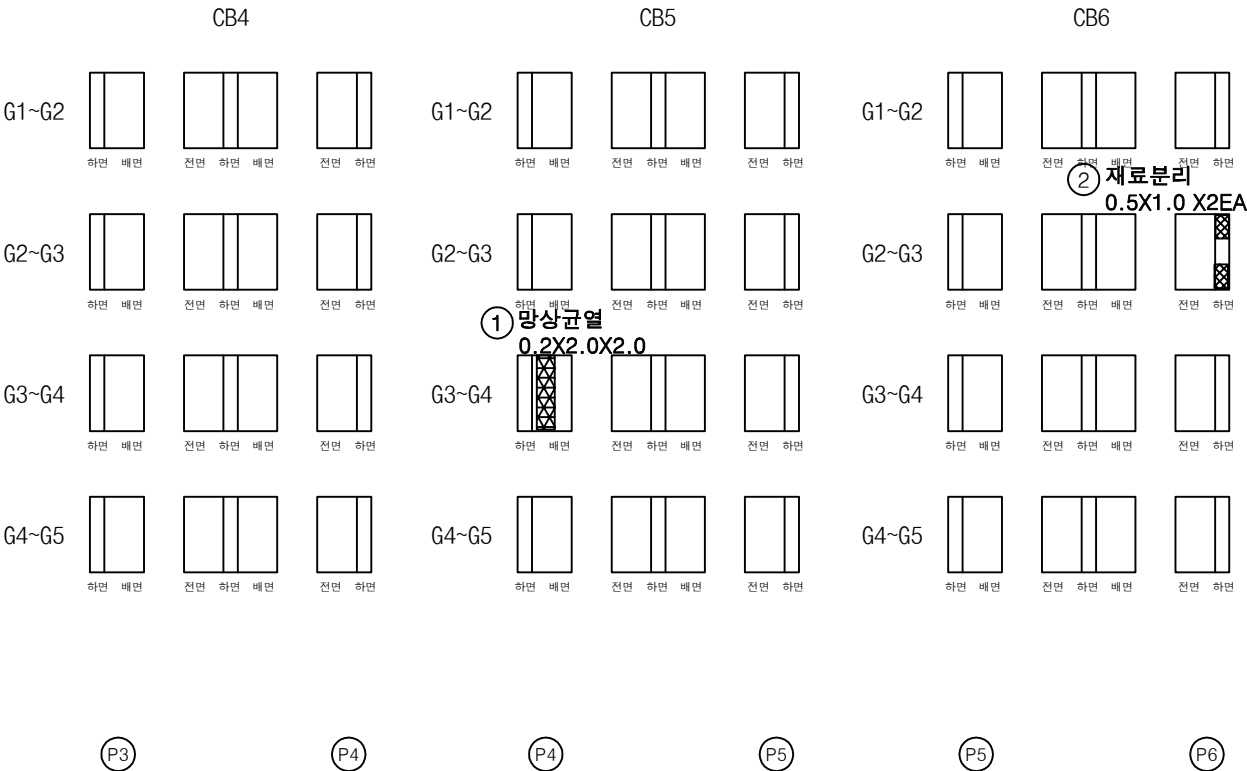
영천 방향

| 번호 | 구분 | 부재 | 손상내용 | 손상현황 | | | | | | 비 고 |
|---|---|---|---|---|---|---|---|---|---|---|
| 1 | 19하 | 가로보 | 망상균열 | 0.2 | 2.0 | 2.0 | 4.00 | m <sup>2</sup> | 1 | |

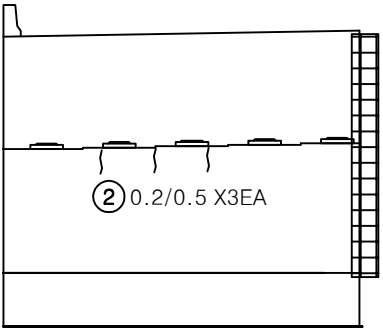
날개벽

① 받침콘크리트 균열  
0.1/0.3  
평면도

| 번호 | 구분 | 부재 | 손상내용 | 손상현황 | | | | | 비고 |
|---|---|---|---|---|---|---|---|---|---|
| 1 | 19하 | 교량받침 | 받침콘크리트 균열 | 0.1 | 0.3 | | 0.30 | m | 1 |
| 2 | 19하 | 교대 | 누수흔적 | | 1.0 | 3.0 | 3.00 | m <sup>2</sup> | 1 |
| 3 | 19하 | 교대 | 균열(0.3mm이상) | 0.3 | 1.0 | | 3.00 | m | 3 |
| 4 | 21하 | 교대 | 균열(0.3mm미만) | 0.2 | 1.0 | | 5.00 | m | 5 |
| 5 | 23하 | 교대 | 망상균열 | 0.2 | 2.0 | 2.0 | 4.00 | m <sup>2</sup> | 1 |

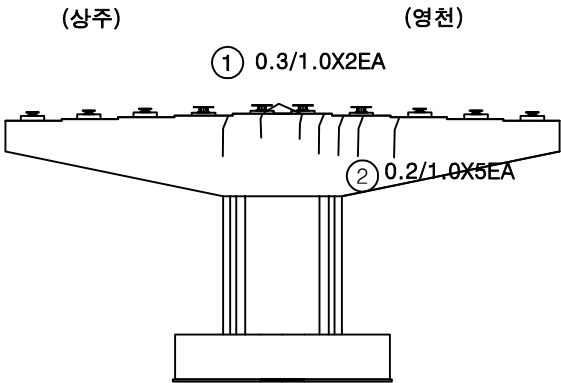
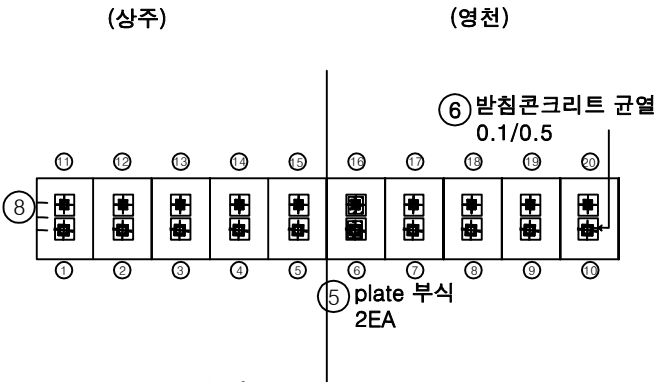
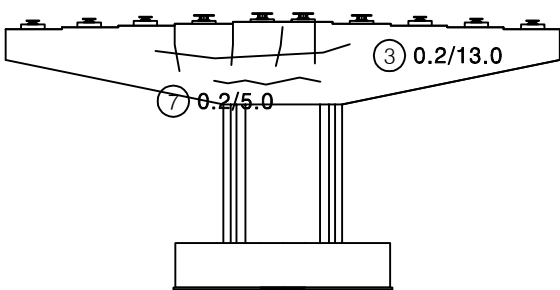
| 번호 | 구분 | 부재 | 손상내용 | 손상현황 | | | | | 비고 |
|---|---|---|---|---|---|---|---|---|---|
| 1 | 19하 | 교각 | 균열(0.3mm이상) | 0.3 | 1.0 | | 2.00 | m | 2 |
