서부간선지하도로 정기,정밀안전점검 용역

## 외관조사망도

( 서부간선지하도로 (성산방향) )-1공구

서서울도시고속도로(주)

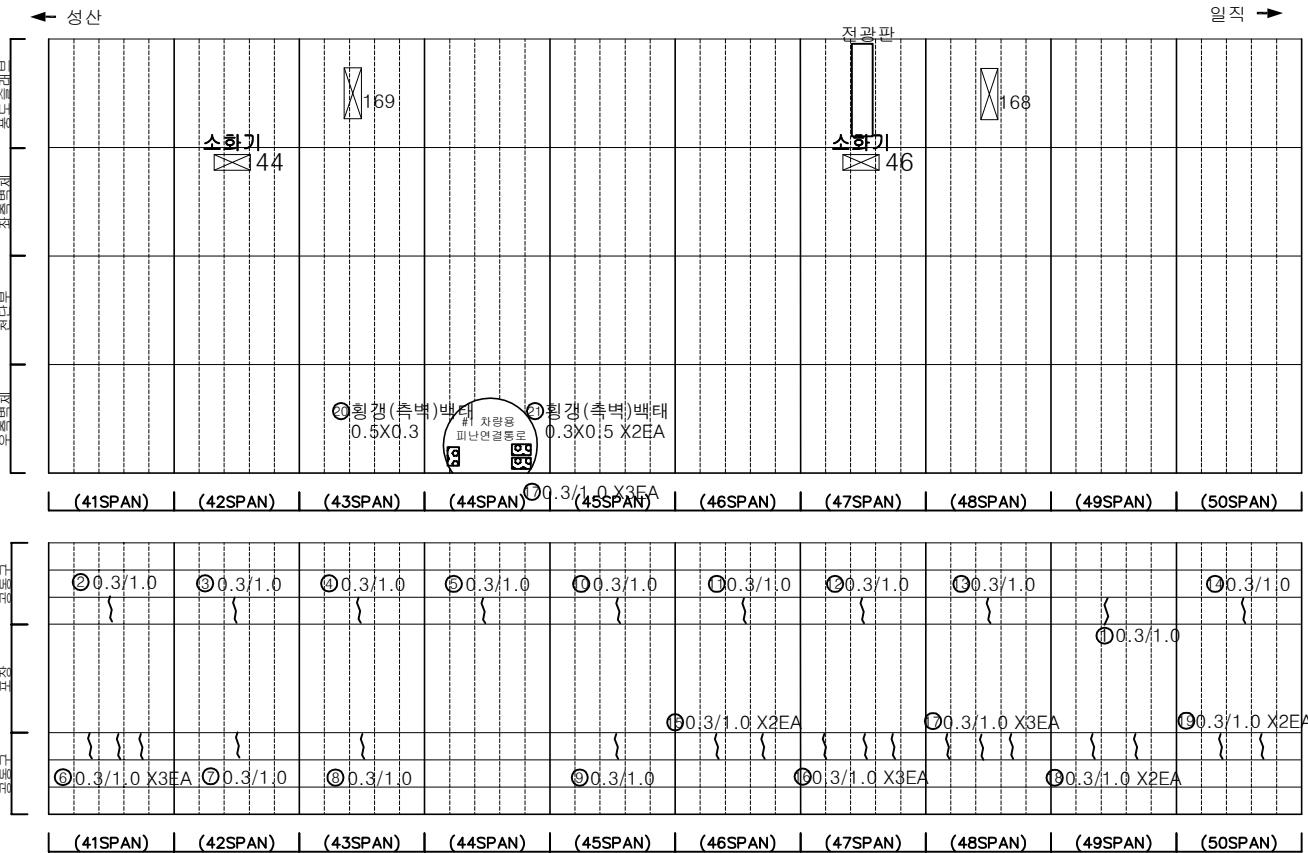
| 도면번호 | 04 |

| 번호 | 발생<br>년도 | 부재 | 손상내용 | 손상현황 | | | | | | | 비 고 |
|---|---|---|---|---|---|---|---|---|---|---|---|
| 3 | 23하 | 공동구 | 공동구 균열(폭0.3mm) | 0.3 | 1.0 | - | 1.00 | m | 1 | 1.00 | |
| 4 | 23하 | 공동구 | 공동구 균열(폭0.3mm) | 0.3 | 1.0 | - | 1.00 | m | 1 | 1.00 | |
| 5 | 23하 | 공동구 | 공동구 균열(폭0.3mm) | 0.3 | 1.0 | - | 1.00 | m | 1 | 1.00 | |
| 6 | 23하 | 공동구 | 공동구 균열(폭0.3mm) | 0.3 | 1.0 | - | 1.00 | m | 1 | 1.00 | |
| 7 | 23하 | 공동구 | 공동구 균열(폭0.3mm) | 0.3 | 1.0 | - | 1.00 | m | 1 | 1.00 | |
| 8 | 23하 | 공동구 | 공동구 균열(폭0.3mm) | 0.3 | 1.0 | - | 1.00 | m | 1 | 1.00 | |
| 9 | 23하 | 공동구 | 공동구 균열(폭0.3mm) | 0.3 | 1.0 | - | 1.00 | m | 1 | 1.00 | |
| 10 | 23하 | 공동구 | 공동구 균열(폭0.3mm) | 0.3 | 1.0 | - | 1.00 | m | 1 | 1.00 | |
| 11 | 23하 | 공동구 | 공동구 균열(폭0.3mm) | 0.3 | 1.0 | - | 1.00 | m | 1 | 1.00 | |
| 12 | 23하 | 공동구 | 공동구 균열(폭0.3mm) | 0.3 | 1.0 | - | 1.00 | m | 2 | 2.00 | |
| 13 | 23하 | 공동구 | 공동구 균열(폭0.3mm) | 0.3 | 1.0 | - | 1.00 | m | 3 | 3.00 | |
| 14 | 23하 | 공동구 | 공동구 균열(폭0.3mm) | 0.3 | 1.0 | - | 1.00 | m | 3 | 3.00 | |
| 15 | 23하 | 공동구 | 공동구 균열(폭0.3mm) | 0.3 | 1.0 | - | 1.00 | m | 3 | 3.00 | |
| 16 | 23하 | 공동구 | 공동구 균열(폭0.3mm) | 0.3 | 1.0 | - | 1.00 | m | 3 | 3.00 | |
| 17 | 23하 | 공동구 | 공동구 균열(폭0.3mm) | 0.3 | 1.0 | - | 1.00 | m | 2 | 2.00 | |
| 18 | 23하 | 공동구 | 공동구 균열(폭0.3mm) | 0.3 | 1.0 | - | 1.00 | m | 3 | 3.00 | |
| 19 | 23하 | 공동구 | 공동구 균열(폭0.3mm) | 0.3 | 1.0 | - | 1.00 | m | 3 | 3.00 | |
| 20 | 23하 | 공동구 | 공동구 균열(폭0.3mm) | 0.3 | 1.0 | - | 1.00 | m | 4 | 4.00 | |
| 21 | 23하 | 공동구 | 공동구 균열(폭0.3mm) | 0.3 | 1.0 | - | 1.00 | m | 3 | 3.00 | |
| 23 | 24하 | 포장부 | 포장 균열 | - | 1.5 | - | 1.50 | m | 1 | 1.50 | |

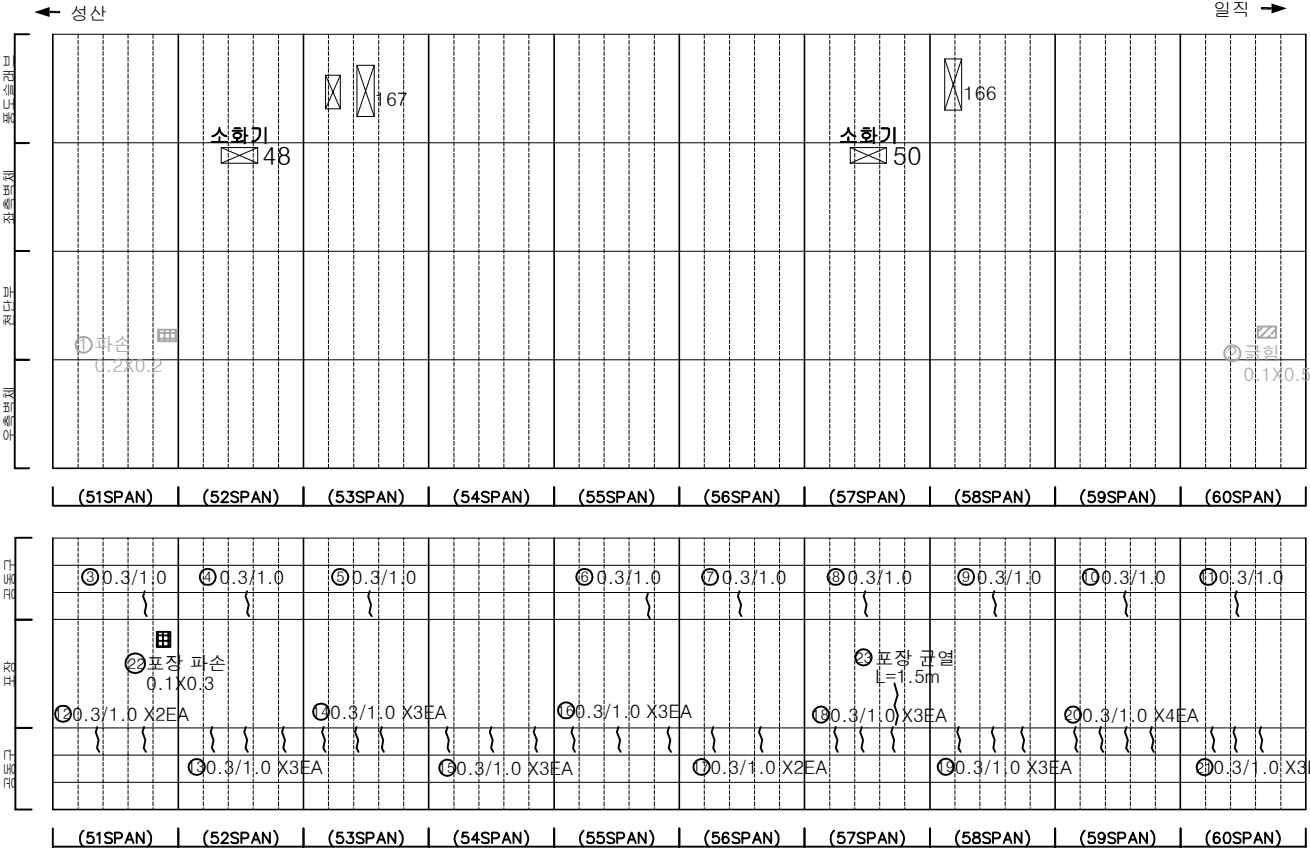
| 번호 | 발생<br>년도 | 부재 | 손상내용 | 손상현황 | | | | | | | 비 고 |
|---|---|---|---|---|---|---|---|---|---|---|---|
| 1 | 23하 | 공동구 | 공동구 균열(폭0.3mm) | 0.3 | 1.0 | - | 1.00 | m | 1 | 1.00 | |
| 2 | 23하 | 공동구 | 공동구 균열(폭0.3mm) | 0.3 | 1.0 | - | 1.00 | m | 1 | 1.00 | |
| 3 | 23하 | 공동구 | 공동구 균열(폭0.3mm) | 0.3 | 1.0 | - | 1.00 | m | 1 | 1.00 | |
| 4 | 23하 | 공동구 | 공동구 균열(폭0.3mm) | 0.3 | 1.0 | - | 1.00 | m | 1 | 1.00 | |
| 5 | 23하 | 공동구 | 공동구 균열(폭0.3mm) | 0.3 | 1.0 | - | 1.00 | m | 1 | 1.00 | |
| 6 | 23하 | 공동구 | 공동구 균열(폭0.3mm) | 0.3 | 1.0 | - | 1.00 | m | 1 | 1.00 | |
| 7 | 23하 | 공동구 | 공동구 균열(폭0.3mm) | 0.3 | 1.0 | - | 1.00 | m | 1 | 1.00 | |
| 8 | 23하 | 공동구 | 공동구 균열(폭0.3mm) | 0.3 | 1.0 | - | 1.00 | m | 1 | 1.00 | |
| 9 | 23하 | 공동구 | 공동구 균열(폭0.3mm) | 0.3 | 1.0 | - | 1.00 | m | 1 | 1.00 | |
| 10 | 23하 | 공동구 | 공동구 균열(폭0.3mm) | 0.3 | 1.0 | - | 1.00 | m | 1 | 1.00 | |
| 11 | 23하 | 공동구 | 공동구 균열(폭0.3mm) | 0.3 | 1.0 | - | 1.00 | m | 2 | 2.00 | |
| 12 | 23하 | 공동구 | 공동구 균열(폭0.3mm) | 0.3 | 1.0 | - | 1.00 | m | 2 | 2.00 | |
| 13 | 23하 | 공동구 | 공동구 균열(폭0.3mm) | 0.3 | 1.0 | - | 1.00 | m | 3 | 3.00 | |
| 14 | 23하 | 공동구 | 공동구 균열(폭0.3mm) | 0.3 | 1.0 | - | 1.00 | m | 2 | 2.00 | |
| 15 | 23하 | 공동구 | 공동구 균열(폭0.3mm) | 0.3 | 1.0 | - | 1.00 | m | 3 | 3.00 | |
| 16 | 23하 | 공동구 | 공동구 균열(폭0.3mm) | 0.3 | 1.0 | - | 1.00 | m | 3 | 3.00 | |
| 17 | 23하 | 공동구 | 공동구 균열(폭0.3mm) | 0.3 | 1.0 | - | 1.00 | m | 1 | 1.00 | |
| 18 | 23하 | 공동구 | 공동구 균열(폭0.3mm) | 0.3 | 1.0 | - | 1.00 | m | 3 | 3.00 | |
| 19 | 23하 | 공동구 | 공동구 균열(폭0.3mm) | 0.3 | 1.0 | - | 1.00 | m | 3 | 3.00 | |

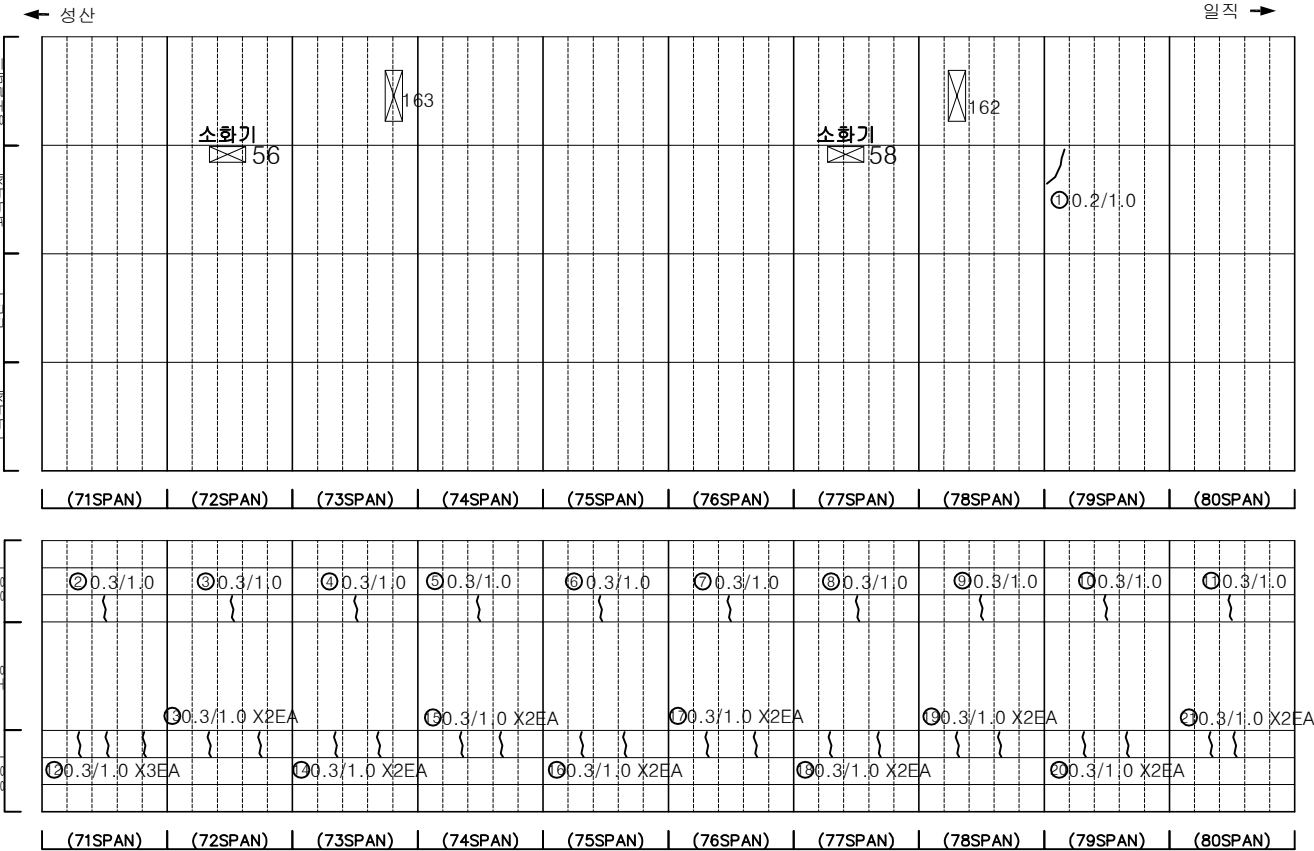
| 번호 | 발생<br>년도 | 부재 | 손상내용 | 손상현황 | | | | | | | 비 고 |
|---|---|---|---|---|---|---|---|---|---|---|---|
| 1 | 23하 | 측벽부 | 균열(폭0.2mm) | 0.2 | 1.0 | - | 1.00 | m | 1 | 1.00 | |
| 2 | 23하 | 공동구 | 공동구 균열(폭0.3mm) | 0.3 | 1.0 | - | 1.00 | m | 1 | 1.00 | |
| 3 | 23하 | 공동구 | 공동구 균열(폭0.3mm) | 0.3 | 1.0 | - | 1.00 | m | 1 | 1.00 | |
| 4 | 23하 | 공동구 | 공동구 균열(폭0.3mm) | 0.3 | 1.0 | - | 1.00 | m | 1 | 1.00 | |
| 5 | 23하 | 공동구 | 공동구 균열(폭0.3mm) | 0.3 | 1.0 | - | 1.00 | m | 1 | 1.00 | |
| 6 | 23하 | 공동구 | 공동구 균열(폭0.3mm) | 0.3 | 1.0 | - | 1.00 | m | 1 | 1.00 | |
| 7 | 23하 | 공동구 | 공동구 균열(폭0.3mm) | 0.3 | 1.0 | - | 1.00 | m | 1 | 1.00 | |
| 8 | 23하 | 공동구 | 공동구 균열(폭0.3mm) | 0.3 | 1.0 | - | 1.00 | m | 1 | 1.00 | |
| 9 | 23하 | 공동구 | 공동구 균열(폭0.3mm) | 0.3 | 1.0 | - | 1.00 | m | 1 | 1.00 | |
| 10 | 23하 | 공동구 | 공동구 균열(폭0.3mm) | 0.3 | 1.0 | - | 1.00 | m | 1 | 1.00 | |
| 11 | 23하 | 공동구 | 공동구 균열(폭0.3mm) | 0.3 | 1.0 | - | 1.00 | m | 1 | 1.00 | |
| 12 | 23하 | 공동구 | 공동구 균열(폭0.3mm) | 0.3 | 1.0 | - | 1.00 | m | 3 | 3.00 | |
| 13 | 23하 | 공동구 | 공동구 균열(폭0.3mm) | 0.3 | 1.0 | - | 1.00 | m | 2 | 2.00 | |
| 14 | 23하 | 공동구 | 공동구 균열(폭0.3mm) | 0.3 | 1.0 | - | 1.00 | m | 2 | 2.00 | |
| 15 | 23하 | 공동구 | 공동구 균열(폭0.3mm) | 0.3 | 1.0 | - | 1.00 | m | 2 | 2.00 | |

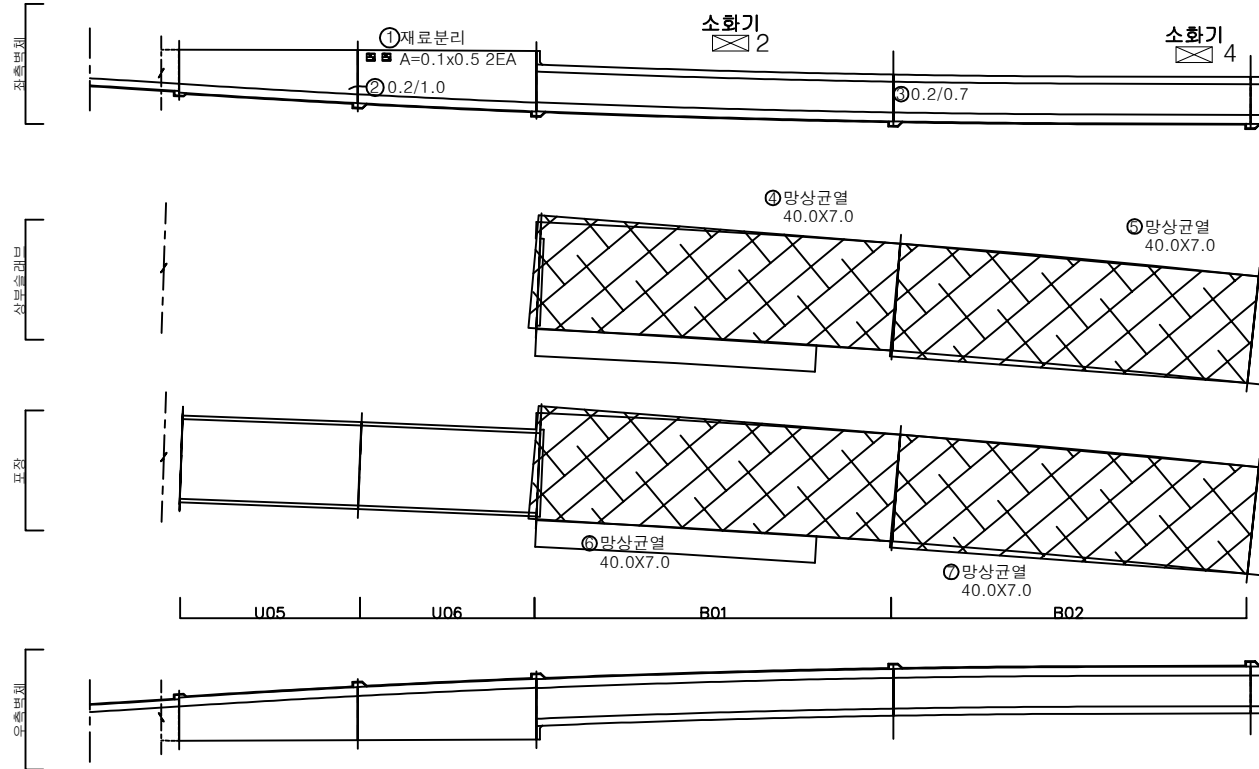
| 번호 | 발생<br>년도 | 부재 | 손상내용 | 손상현황 | | | | | | | 비 고 |
|---|---|---|---|---|---|---|---|---|---|---|---|
| 1 | 21하 | 측벽부 | 균열(폭0.2mm) | 0.2 | 1.0 | - | 1.00 | m | 3 | 3.00 | |
| 2 | 23하 | 상부슬래브 | 망상균열 | - | 40.0 | 7.0 | 280.00 | m <sup>2</sup> | 1 | 280.00 | |
| 5 | 23하 | 포장부 | 망상균열 | - | 40.0 | 7.0 | 280.00 | m <sup>2</sup> | 1 | 280.00 | |

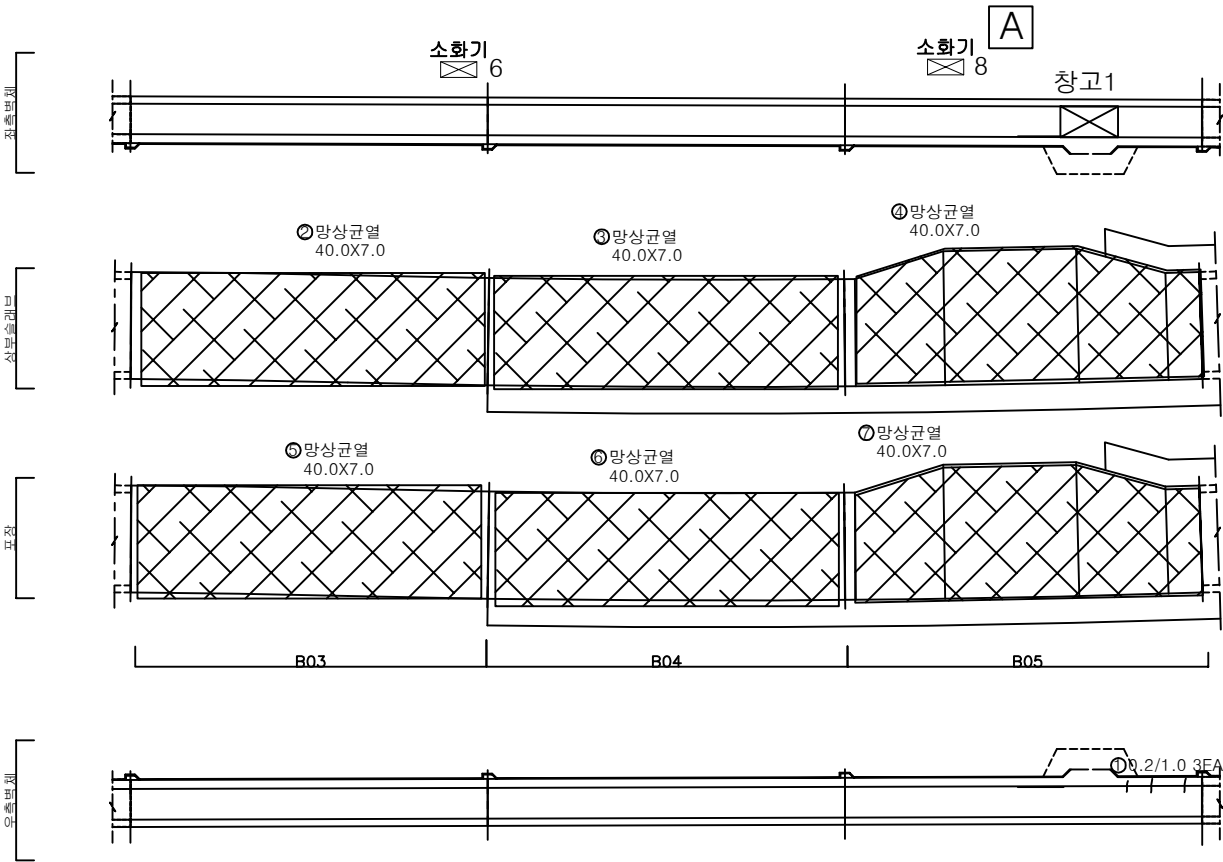
| 번호 | 발생<br>년도 | 부재 | 손상내용 | 손상현황 | | | | | | | 비 고 |
|---|---|---|---|---|---|---|---|---|---|---|---|
| 1 | 21하 | 공동구 | 균열(폭0.2mm) | 0.2 | 1.0 | - | 1.00 | m | 1 | 1.00 | |
| 2 | 21하 | 공동구 | 균열(폭0.1mm) | 0.1 | 1.0 | - | 1.00 | m | 3 | 3.00 | |
| 3 | 23하 | 상부슬래브 | 망상균열 | - | 40.0 | 7.0 | 280.00 | m <sup>2</sup> | 1 | 280.00 | |
| 9 | 23하 | 포장부 | 망상균열 | - | 40.0 | 7.0 | 280.00 | m <sup>2</sup> | 1 | 280.00 | |
| 15 | 24하 | 포장부 | 누수흔적 | - | 0.3 | 0.3 | 0.09 | m <sup>2</sup> | 1 | 0.09 | |
| 16 | 24하 | 포장부 | 누수흔적 | - | 0.2 | 0.5 | 0.10 | m <sup>2</sup> | 3 | 0.30 | |

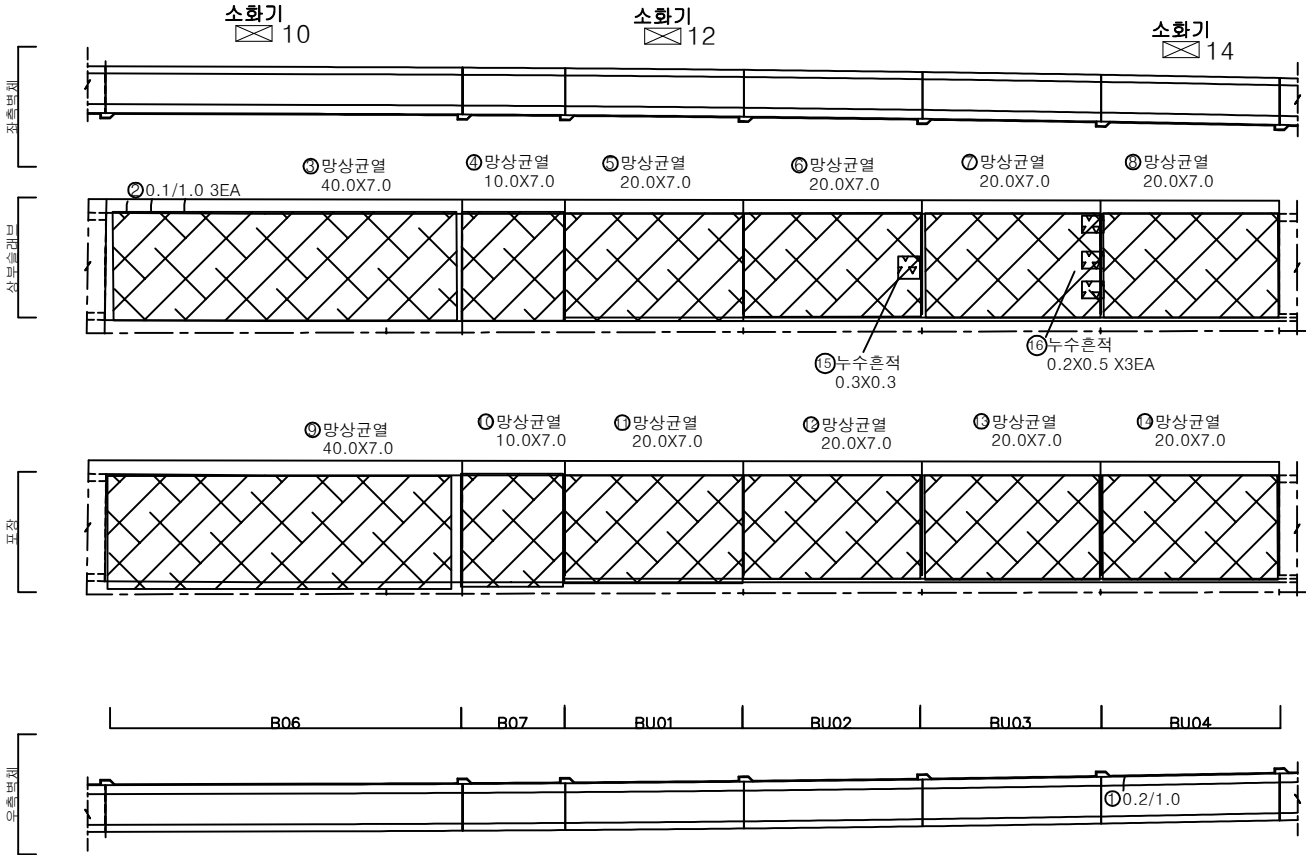
손상물량표

| 번호 | 발생년도 | 부재 | 손상내용 | 손상현황 | | | | | | | 비고 |
|---|---|---|---|---|---|---|---|---|---|---|---|
| 1 | 21하 | 공동구 | 균열(폭0.2mm) | 0.2 | 1.0 | - | 1.00 | ㎡ | 1 | 1.00 | |
| 2 | 21하 | 공동구 | 균열(폭0.2mm) | 0.2 | 1.0 | - | 1.00 | ㎡ | 2 | 2.00 | |
| 3 | 21하 | 공동구 | 균열(폭0.2mm) | 0.2 | 2.0 | - | 2.00 | ㎡ | 3 | 6.00 | |
| 4 | 23하 | 상부슬래브 | 망상균열 | - | 20.0 | 7.0 | 140.00 | ㎡ | 1 | 140.00 | |
| 5 | 23하 | 상부슬래브 | 망상균열 | - | 20.0 | 7.0 | 140.00 | ㎡ | 1 | 140.00 | |
| 6 | 23하 | 상부슬래브 | 망상균열 | - | 40.0 | 7.0 | 280.00 | ㎡ | 1 | 280.00 | |
