서부간선지하도로 정기 , 정밀안전점검 용역

## 외관조사망도

( 서부간선지하도로 (일직방향) )-2공구

서서울도시고속도로(주)

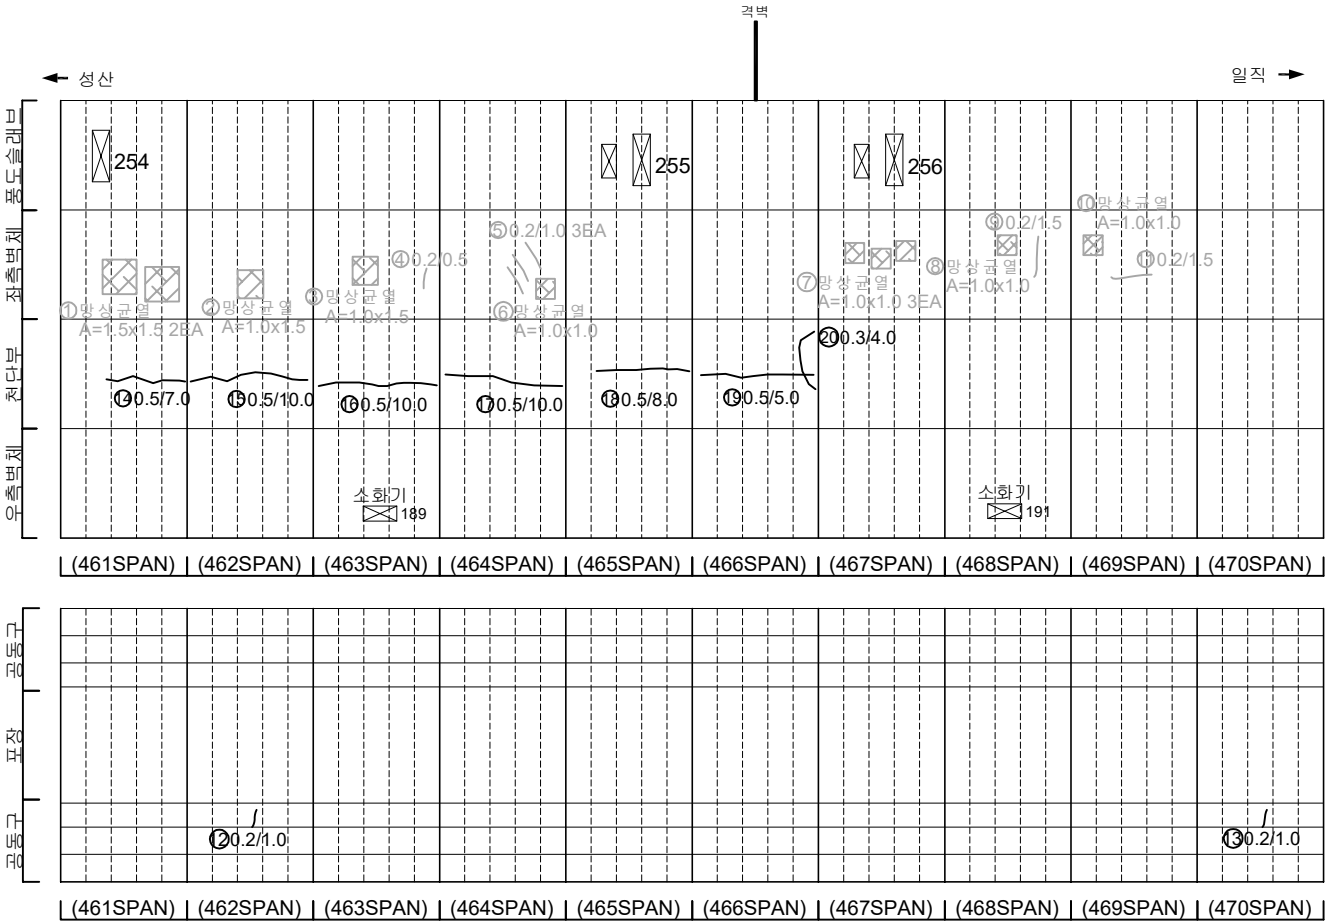
| 번호 | 발생<br>년도 | 부재 | 손상내용 | 손상현황 | | | | | | | 비 고 |
|---|---|---|---|---|---|---|---|---|---|---|---|
| 1 | 21하 | 측벽부 | 망상균열 | - | 1.0 | 1.5 | 1.50 | m <sup>2</sup> | 1 | 1.50 | 22'상 보수 |
| 2 | 21하 | 측벽부 | 망상균열 | - | 1.0 | 1.0 | 1.00 | m <sup>2</sup> | 1 | 1.00 | 22'상 보수 |
| 3 | 21하 | 측벽부 | 균열(폭0.2mm) | 0.2 | 2.0 | - | 2.00 | m | 1 | 2.00 | 22'상 보수 |
| 4 | 21하 | 측벽부 | 균열(폭0.2mm) | 0.2 | 1.0 | - | 1.00 | m | 2 | 2.00 | 22'상 보수 |
| 6 | 21하 | 측벽부 | 균열(폭0.2mm) | 0.2 | 1.5 | - | 1.50 | m | 1 | 1.50 | 22'상 보수 |
| 7 | 21하 | 측벽부 | 망상균열 | - | 1.0 | 1.0 | 1.00 | m <sup>2</sup> | 1 | 1.00 | 22'상 보수 |
| 8 | 23상 | 천단부 | 재균열(폭0.3mm) | 0.3 | 10.0 | - | 10.00 | m | 1 | 10.00 | 23'하 보수 |
| 9 | 23상 | 천단부 | 재균열(폭0.3mm) | 0.3 | 10.0 | - | 10.00 | m | 1 | 10.00 | 23'하 보수 |
| 10 | 23하 | 천단부 | 균열(폭0.5mm) | 0.5 | 10.0 | - | 10.00 | m | 1 | 10.00 | |

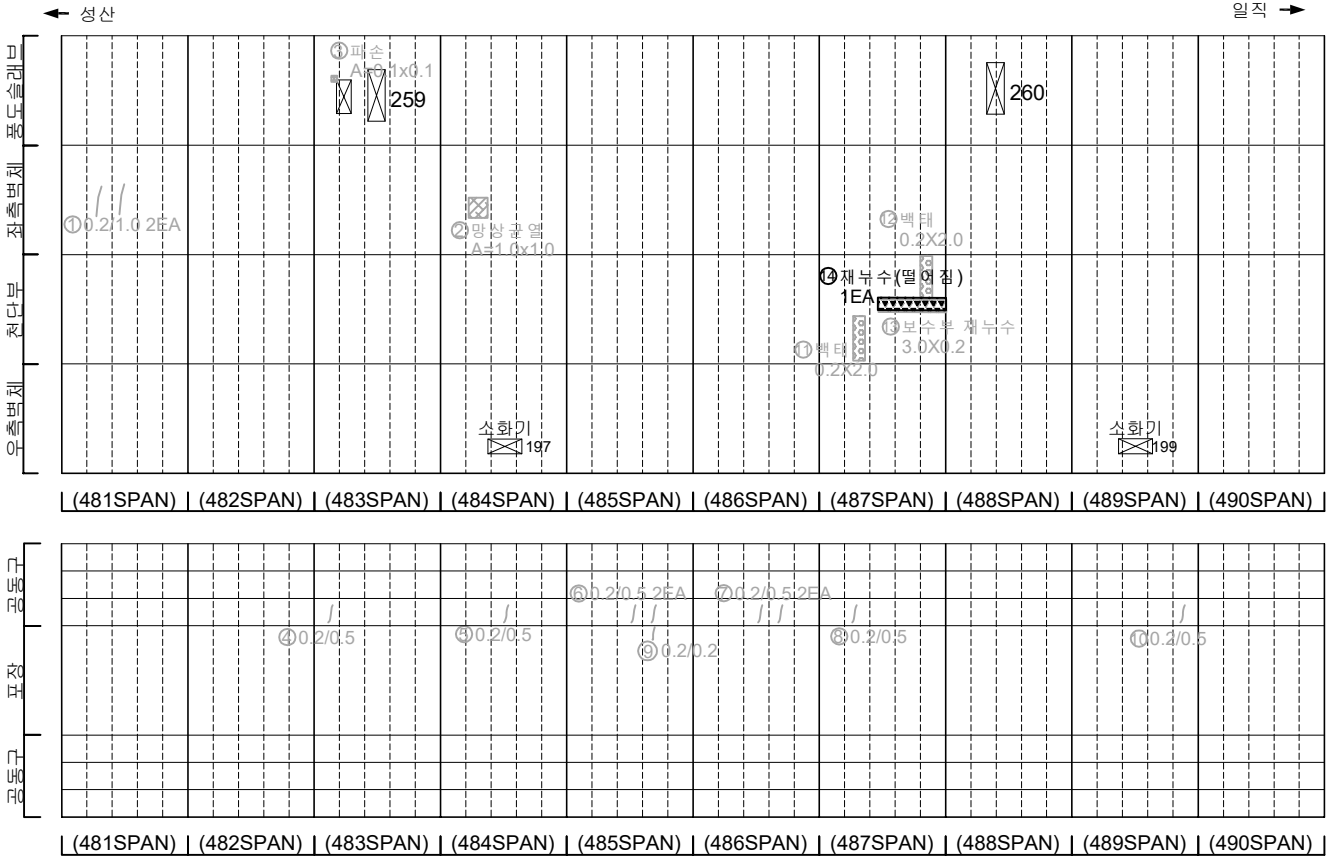
| 번호 | 발생<br>년도 | 부재 | 손상내용 | 손상현황 | | | | | | | 비 고 |
|---|---|---|---|---|---|---|---|---|---|---|---|
| 1 | 21하 | 측벽부 | 균열(폭0.2mm) | 0.2 | 1.0 | - | 1.00 | m | 2 | 2.00 | 21'하 보수 |
| 2 | 21하 | 측벽부 | 망상균열 | - | 1.0 | 1.0 | 1.00 | m | 1 | 1.00 | 21'하 보수 |
| 3 | 21하 | 공동구 | 공동구 균열(폭0.2mm) | 0.2 | 0.5 | - | 0.50 | m | 1 | 0.50 | 21'하 보수 |
| 4 | 21하 | 공동구 | 공동구 균열(폭0.2mm) | 0.2 | 0.5 | - | 0.50 | m | 1 | 0.50 | 21'하 보수 |
| 5 | 21하 | 공동구 | 공동구 균열(폭0.2mm) | 0.2 | 0.5 | - | 0.50 | m | 1 | 0.50 | 21'하 보수 |
| 6 | 21하 | 공동구 | 공동구 균열(폭0.2mm) | 0.2 | 0.5 | - | 0.50 | m | 2 | 1.00 | 21'하 보수 |
| 7 | 21하 | 공동구 | 공동구 균열(폭0.2mm) | 0.2 | 0.5 | - | 0.50 | m | 2 | 1.00 | 21'하 보수 |
| 8 | 21하 | 공동구 | 공동구 균열(폭0.2mm) | 0.2 | 0.5 | - | 0.50 | m | 1 | 0.50 | 21'하 보수 |
| 9 | 21하 | 공동구 | 공동구 균열(폭0.2mm) | 0.2 | 0.2 | - | 0.20 | m | 1 | 0.20 | 21'하 보수 |
| 10 | 21하 | 공동구 | 공동구 균열(폭0.2mm) | 0.2 | 0.5 | - | 0.50 | m | 1 | 0.50 | 21'하 보수 |
| 13 | 23상 | 천단부 | 보수부, 채누수 | - | 3.0 | 0.2 | 0.60 | m | 1 | 0.60 | 23'상 보수 |
| 14 | 24하 | 천단부 | 채누수(떨어짐) | - | - | - | 1.00 | EA | 1 | 1.00 | |

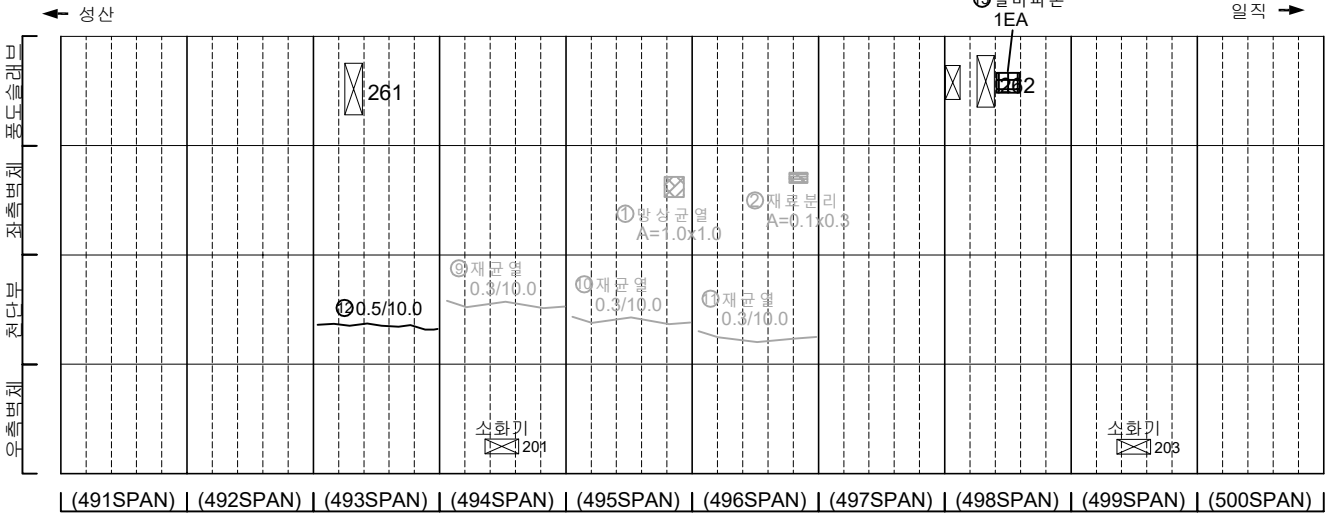
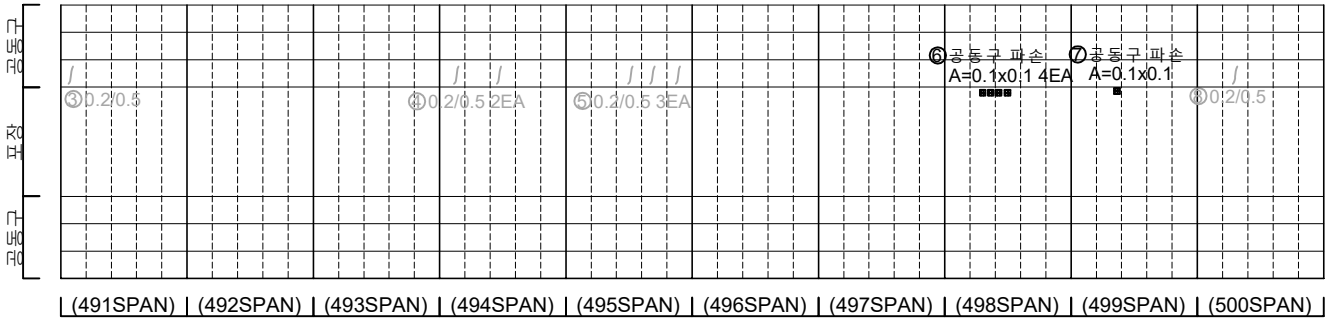
| 번호 | 발생<br>년도 | 부재 | 손상내용 | 손상현황 | | | | | | | 비 고 |
|---|---|---|---|---|---|---|---|---|---|---|---|
| 1 | 21하 | 측벽부 | 망상균열 | - | 1.0 | 1.0 | 1.00 | m | 1 | 1.00 | 22'상 보수 |
| 3 | 21하 | 공동구 | 공동구 균열(폭0.2mm) | 0.2 | 0.5 | - | 0.50 | m | 1 | 0.50 | 23'하 보수 |
| 4 | 21하 | 공동구 | 공동구 균열(폭0.2mm) | 0.2 | 0.5 | - | 0.50 | m | 2 | 1.00 | 23'하 보수 |
| 5 | 21하 | 공동구 | 공동구 균열(폭0.2mm) | 0.2 | 0.5 | - | 0.50 | m | 3 | 1.50 | 23'하 보수 |
| 8 | 21하 | 공동구 | 공동구 균열(폭0.2mm) | 0.2 | 0.5 | - | 0.50 | m | 1 | 0.50 | 23'하 보수 |
| 9 | 23상 | 천단부 | 재균열(폭0.3mm) | 0.3 | 10.0 | - | 10.00 | m | 1 | 10.00 | 23'하 보수 |
| 10 | 23상 | 천단부 | 재균열(폭0.3mm) | 0.3 | 10.0 | - | 10.00 | m | 1 | 10.00 | 23'하 보수 |
| 11 | 23상 | 천단부 | 재균열(폭0.3mm) | 0.3 | 10.0 | - | 10.00 | m | 1 | 10.00 | 23'하 보수 |
| 12 | 23하 | 천단부 | 재균열(폭0.5mm) | 0.5 | 10.0 | - | 10.00 | m | 1 | 10.00 | |

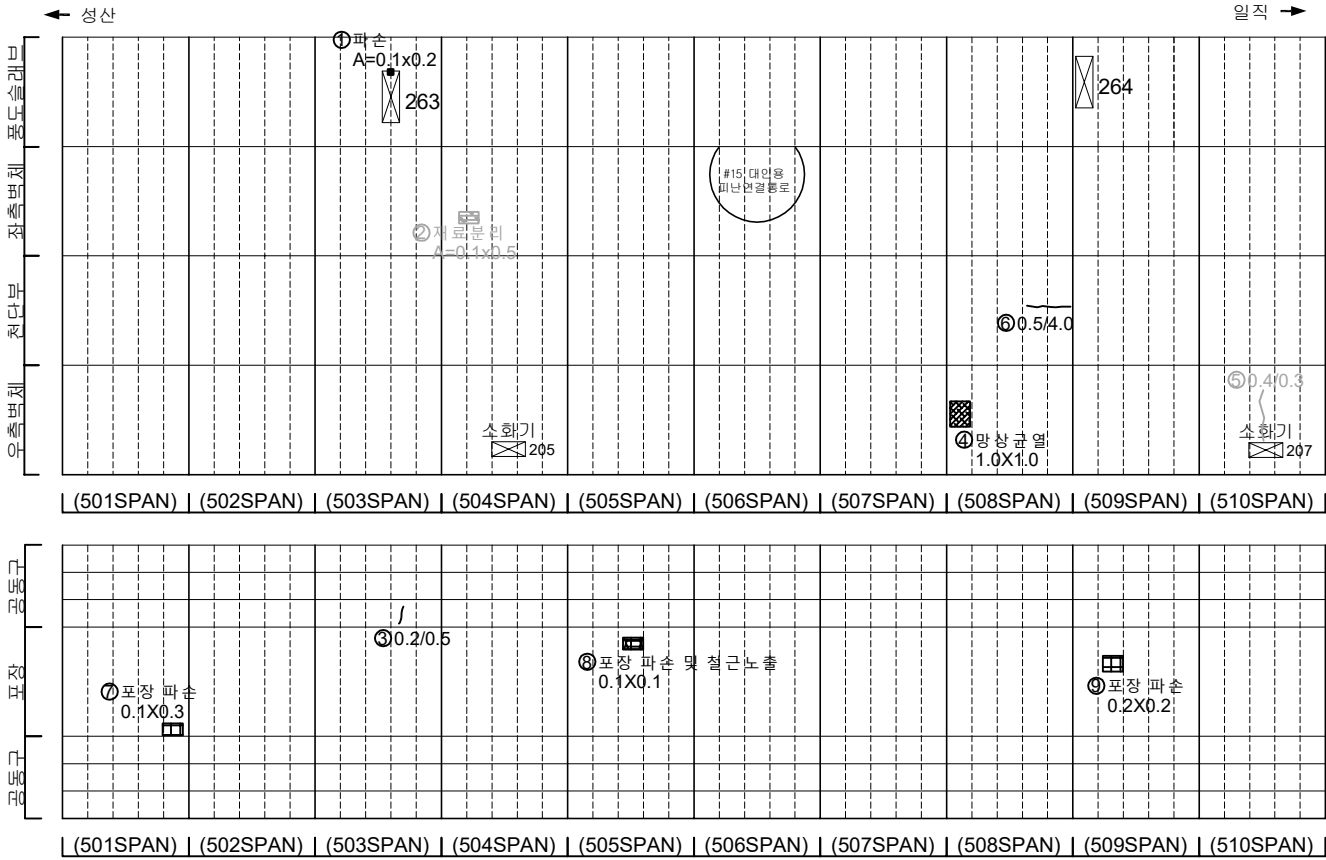
| 번호 | 발생년도 | 부재 | 손상내용 | 손상현황 | | | | | | | 비고 |
|---|---|---|---|---|---|---|---|---|---|---|---|
| 3 | 21하 | 공동구 | 공동구 균열(폭0.2mm) | 0.2 | 0.5 | - | 0.50 | m | 1 | 0.50 | |
| 4 | 23하 | 측벽부 | 망상균열 | - | 1.0 | 1.0 | 1.00 | m <sup>2</sup> | 1 | 1.00 | |
| 5 | 23상 | 측벽부 | 균열(폭0.4mm) | 0.4 | 0.3 | - | 0.30 | m | 1 | 0.30 | 23'하 보강 |

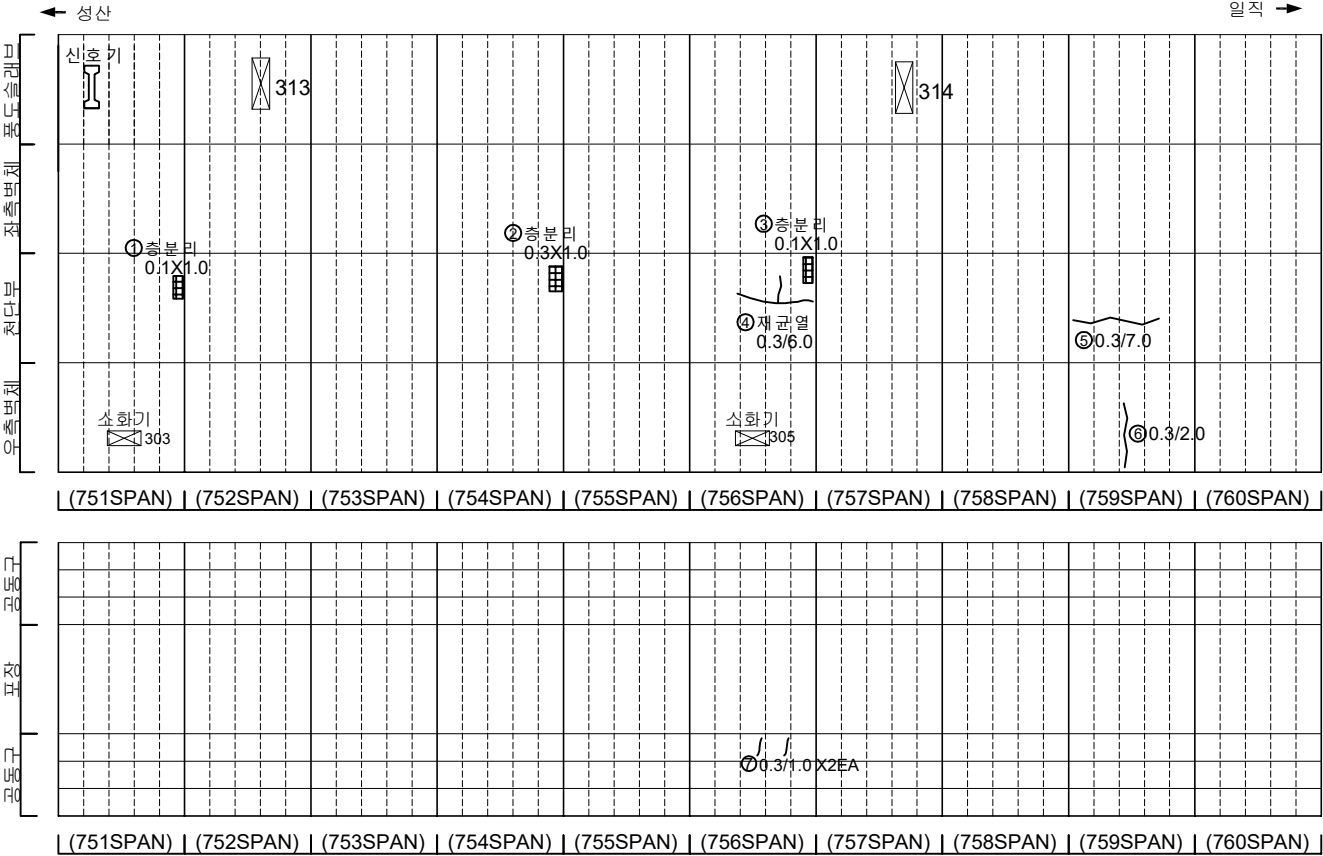
| 번호 | 발생<br>년도 | 부재 | 손상내용 | 손상현황 | | | | | | | 비 고 |
|---|---|---|---|---|---|---|---|---|---|---|---|
| 2 | 23하 | 천단부 | 재균열 (폭0.5mm) | 0.5 | 10.0 | - | 10.00 | m | 1 | 10.00 | |
| 3 | 23하 | 천단부 | 재균열 (폭0.5mm) | 0.5 | 5.0 | - | 5.00 | m | 1 | 5.00 | |
| 4 | 23하 | 천단부 | 재균열 (폭0.3mm) | 0.3 | 10.0 | - | 10.00 | m | 1 | 10.00 | |
| 5 | 23하 | 포장부 | 포장 균열 | - | 0.5 | - | 0.50 | m | 1 | 0.50 | |
